NESTE OIL OYJ PORVOON SATAMAN BETONILAITUREIDEN
8 JA 9 KUNTOTUTKIMUS JA KORJAUSTEN KUSTANNUSARVIO

Opinnäytetyö
Maaliskuu 2015

Title
Title Inspection, Condition Survey and the Cost Evaluations of Neste Oil Porvoo Harbour Piers 8 and 9

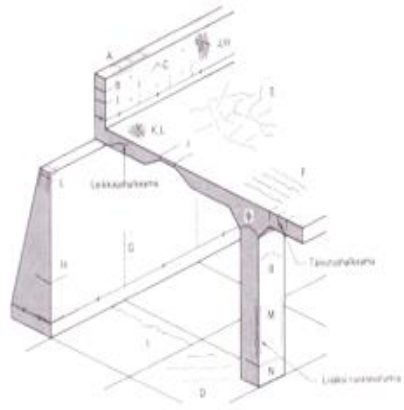
Kuva 1. Tyypilliset vauriot (BY 201 2007,94)

Kuvassa 1 on esitetty betonirakenteissa tyypillisesti esiintyviä halkeamatyyppejä ja vaurioiden syntymäkohtia. Kohdat A, B ja C kuvaavat plastisesta painumasta aiheutuvia halkeamia, joiden pääsyyinä on veden erottuminen tai nopea kuivuminen. Kohdissa D, E ja F ovat kyseessä plastisesta kutistumasta aiheutuneet vauriot, joiden pääsyyinä on pinnan nopea kuivuminen. Rakennusosien sisäisistä tai ulkoisista lämpötilaeroista johtuvat vauriot G ja H, jotka ovat niin sanottuja hydrataation lämpö- tai lämmityshalkeamia. I on niin sanottu kuivumiskutistuminen. J ja K kuvaavat pintahalkeilua. L on pakkasrapautuminen. M ja N kuvaavat raudituksen ruostumista. (Suomen Betoniyhdistys ry 2007, 93.)
