**SUOMENLINNAN RAKENNUKSEN C28
VESIKATTORAKENTEET**
Rakennushistoriaselvitys ja
vauriokartoitus

Opinnäytetyö

2025

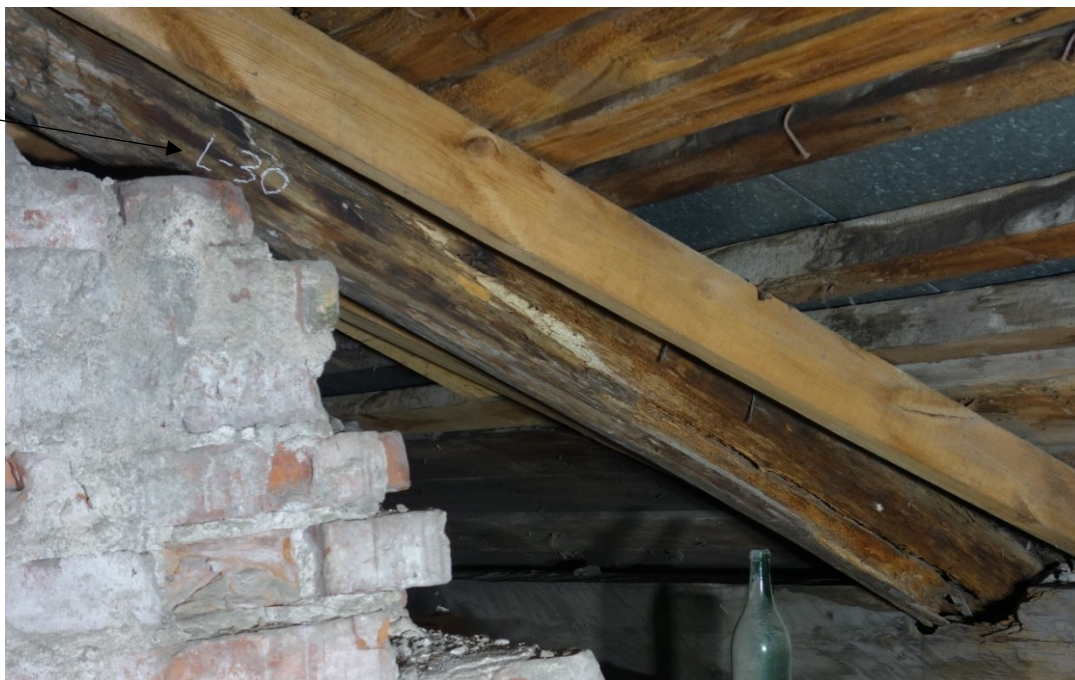
Kuva 20. Merkitty selkäpuu

Kuvassa 20 on selkäpuun alaosa, johon on tehty sen sijaintia vastaava merkintä. Vastaava merkintä löytyy myös selkäpuun yläosasta. Kyseinen selkäpuu L-30 sijaitsee ullakon lännenpuoleisella lappeella, lähellä rakennuksen pohjoisenpuoleista päätyä.

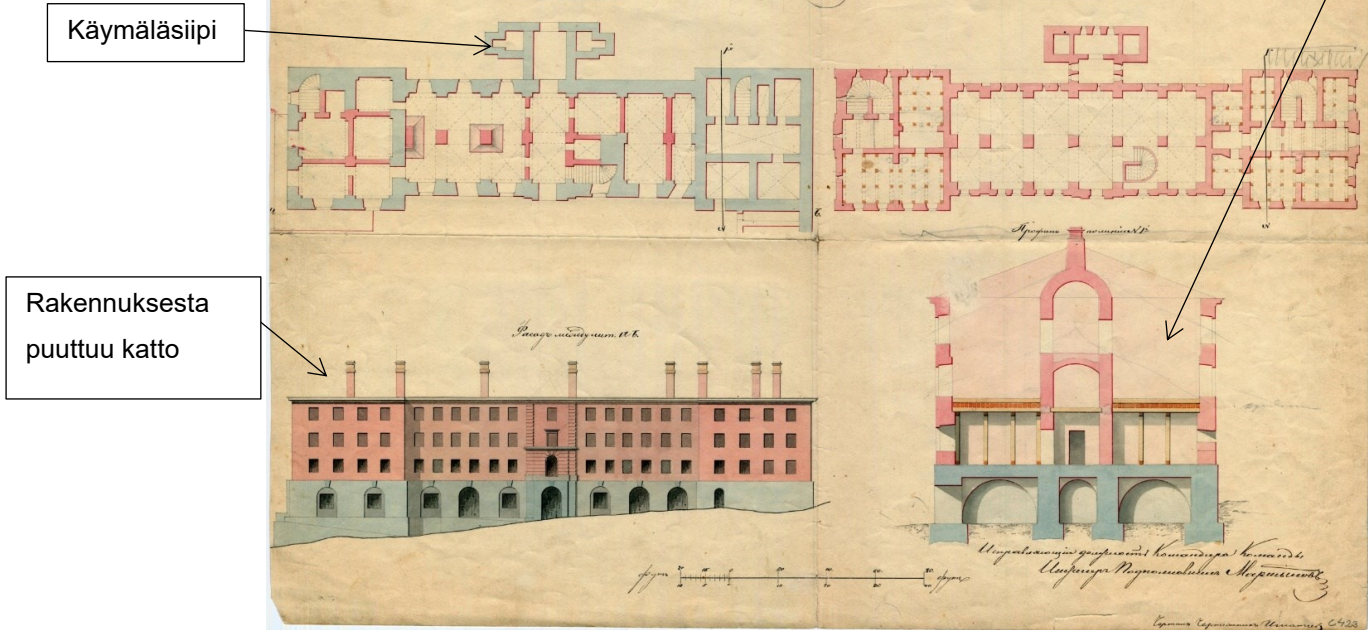
Kuva 26. Alemmissa kuvissa Läntinen siipirakennus pommituksen jälkeen vuonna 1856. Ensimmäisen ja toisen kerroksen pohjakuvissa näkyy ennen krimin sotaa toteutettu käymäläsiipi. (VeSA linnoitus- ja rakennuspiirustukset 1856.)

Vuoden 1856 kesäkuussa venäläinen Insinöörivirasto laati Kruunulinna Ehrensvärdin siipirakennuksista julkisivu-, pohja- ja leikkauspiirustukset. Kuvassa 26 (s. 38) on esitetty läntinen siipirakennus pommituksessa syntyneiden vaurioiden jälkeen. Kuvan perusteella rakennuksesta puuttuu katto sekä kolmannen ja neljännen kerroksen puiset välipohjat. Ensimmäisen ja toisen kerroksen pohjakuviin on merkattu ennen Krimin sotaa toteutettu käymäläsiipi.

Rakennuksesta
puuttuu toisen ja
kolmannen ker-
roksen puiset väli-
pohjat

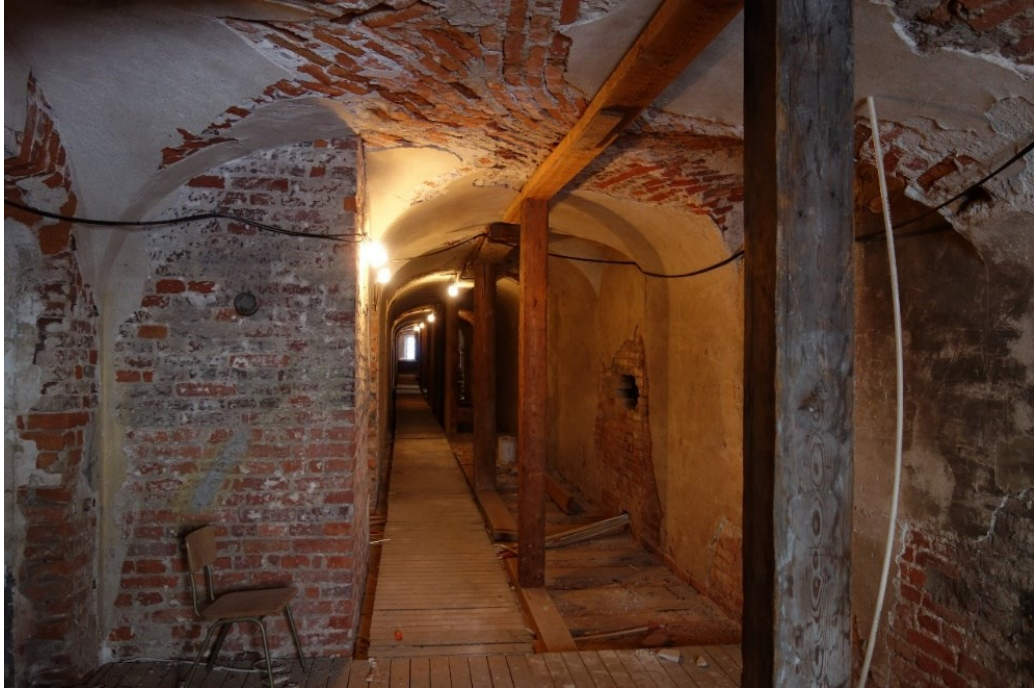
Kuva 28. Kolmannen kerroksen keskikäytävä

Kuvassa 28 (s. 40) on nähtävillä kolmannen kerroksen pituussuunnassa kulkeva holvattu keskikäytävä, jonka yläosaa tukee pystytolpin tuetut hirret. Holvaus on tehty käyttäen tiiltä. Tiiliä peittänyt rappaus on osittain karissut pois.

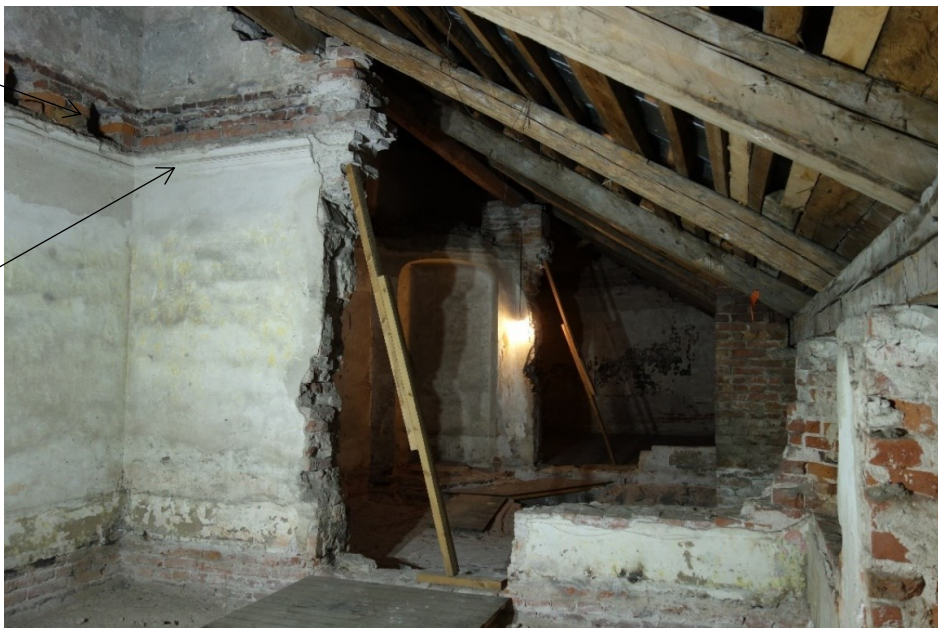
Kuvassa 29 huoneiden 306 ja 307 välillä olevat tiiliset väliseinät ovat joko tuhoutuneet Krimin sodassa tai purettu. Kuvan vasemmassa yläreunassa on nähtävillä kolmannen ja neljännen kerroksen välisen puisen välikaton rakenne, joka on tuhoutunut Krimin sodassa. Huoneen 306 sisäseinään on tehty reiät välikattoa kannattelevia hirsiiä varten. Väliseinän yläosassa on vanhaa holkkalistaa jäljellä, joka on rajannut huoneen seinän katonrajaa.

Välikaton
katonkannat-
tajia varten
tehty reikä

Huoneen ka-
tonrajassa on
jäljellä vanhaa
holkkalistaa

Kuva 29. Huoneiden 305 ja 306 välillä olevat tiiliset väliseinät ovat joko tuhoutuneet Krimin sodassa tai purettu.

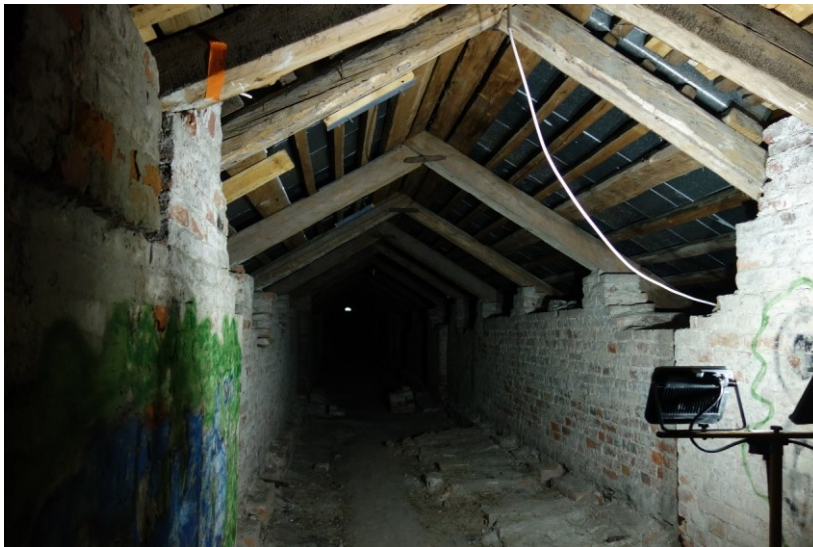
Kuva 31. Neljännen kerroksen keskikäytävä. Holvikäytävän tukimuurit kannattelevat selkävuiden yläosia.

Kuvassa 31 on neljännen kerroksen keskikäytävä etelänpuoleisesta päädyistä kuvattuna. Neljännen kerroksen holvikäytävän yläpuoliset rakenteet on purettu. Holvikäytävän tiilinen tukimuri kannattelee selkävuiden yläosia.

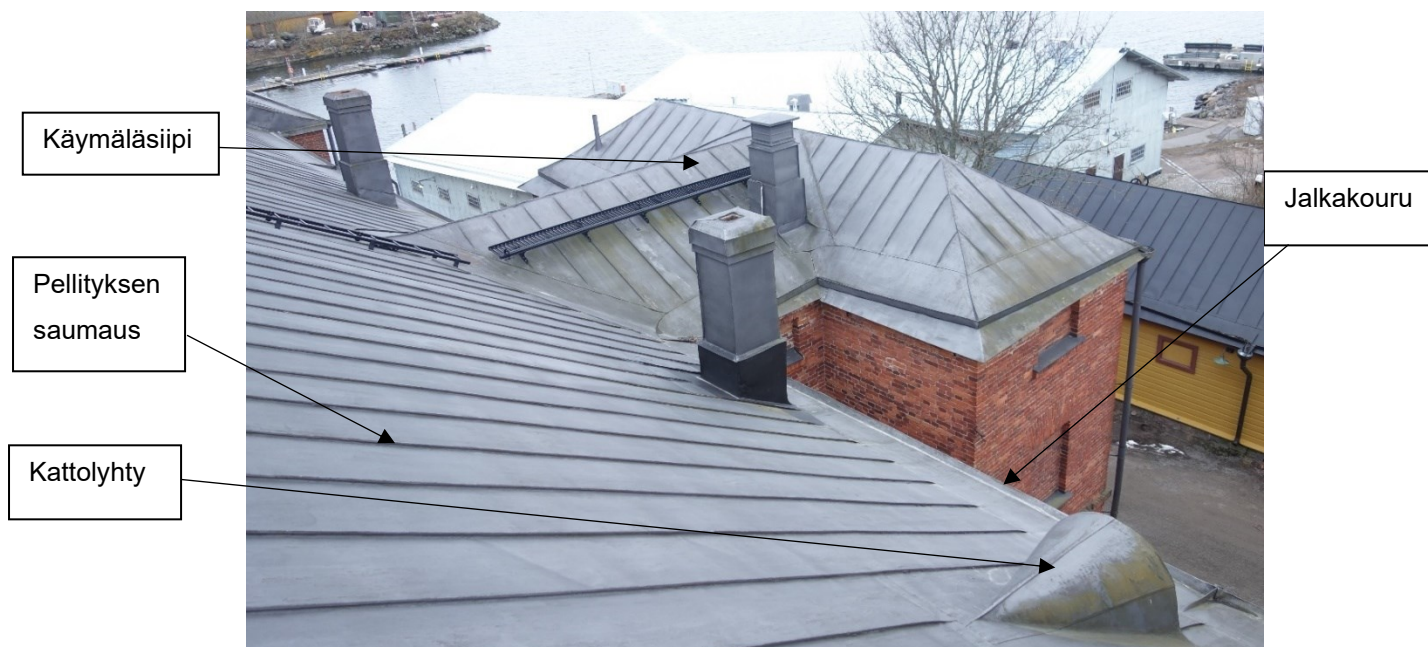
Kuva 34. Yleiskuva läntisen siipirakennuksen lännenpuoleisesta katosta

Kuvassa 34 on nähtävillä läntisen siipirakennuksen vesikatto. Kuva on otettu harjan länsipuolelta, ja taka-alalla on varvilahti. Kuvassa on nähtävillä rakennuksen T-muotoinen käymäläsiipi. Peltilevyjen reunat on kiinnitetty toisiinsa käyttäen kaksinkertaisia pystysaumauksia. Hormien helmat ja pystypinnat on pellitetty kauttaaltaan. Kuvan oikeassa alareunassa on nähtävillä ullakon valonlähteenä toimivan kattolyhdyn puolikartion muotoinen pellitys.

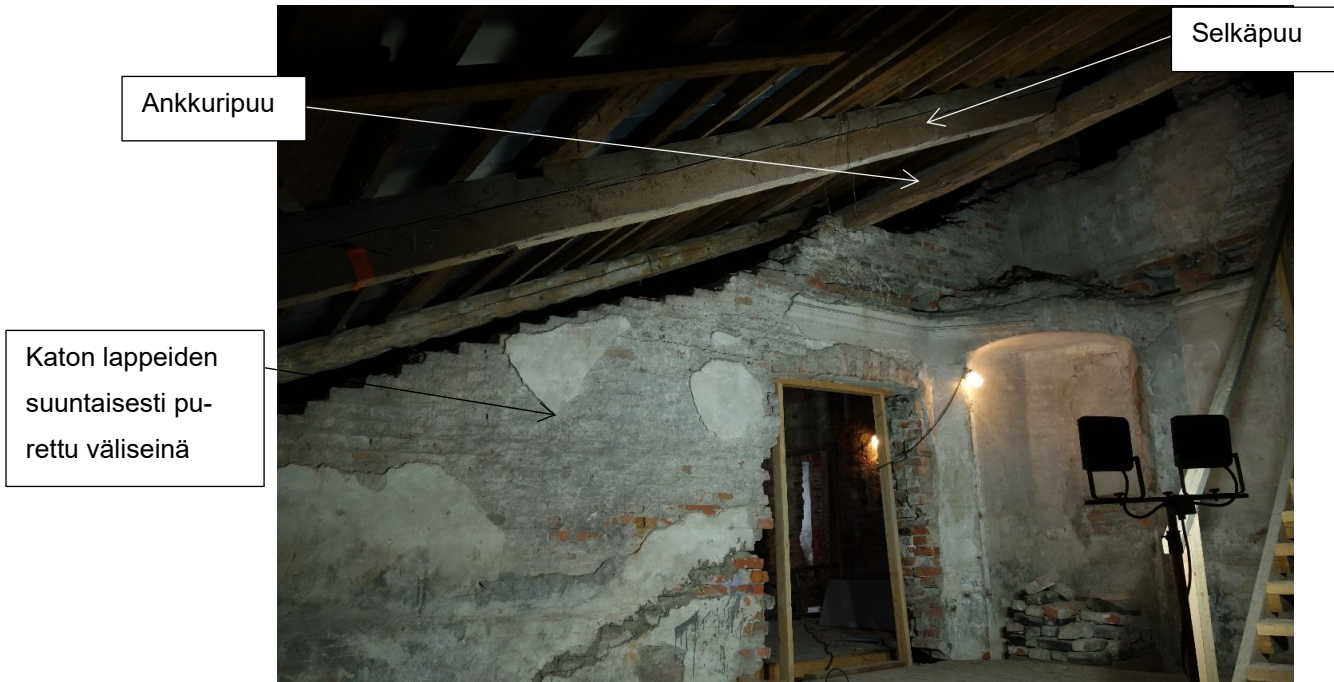
Vuoden 1856 katon madallustyö rahoitettiin käyttämällä Itämeren satamien varustamisen kiireellisten töiden rahastoa (Kauppi 1984, 20). Töiden toteutuksen kiireellisyys on havaittavissa kattorakenteiden toteutuksessa. Rakennuksen väliseiniä on purettu tarpeen mukaan, ja selkäpuita kannattelevia ankkuripuita varten on tehty väliseiniin aukkoja. Kattorakenne on toteutettu vallitsevien seinärakenteiden ehdoilla, ja seiiniä on hyödynnetty katon kannattelemisessa. Kuvassa 36 (s. 45) on esitetty piirteitä vuoden 1856 kattorakenteen toteutustavasta. Huoneiden 311 ja 312 välinen väliseinä on purettu katon lappeen suuntaisesti, ja selkäpuita kannatteleva ankkuripuu lepää tiilisen väliseinän päällä.

Kuva 36. Huoneiden 311 ja 312 välinen väliseinä on purettu katon lappeen suuntaisesti. Ankkuripuu lepää tiilisen väliseinän varassa, joka kannattelee selkäpuuta.

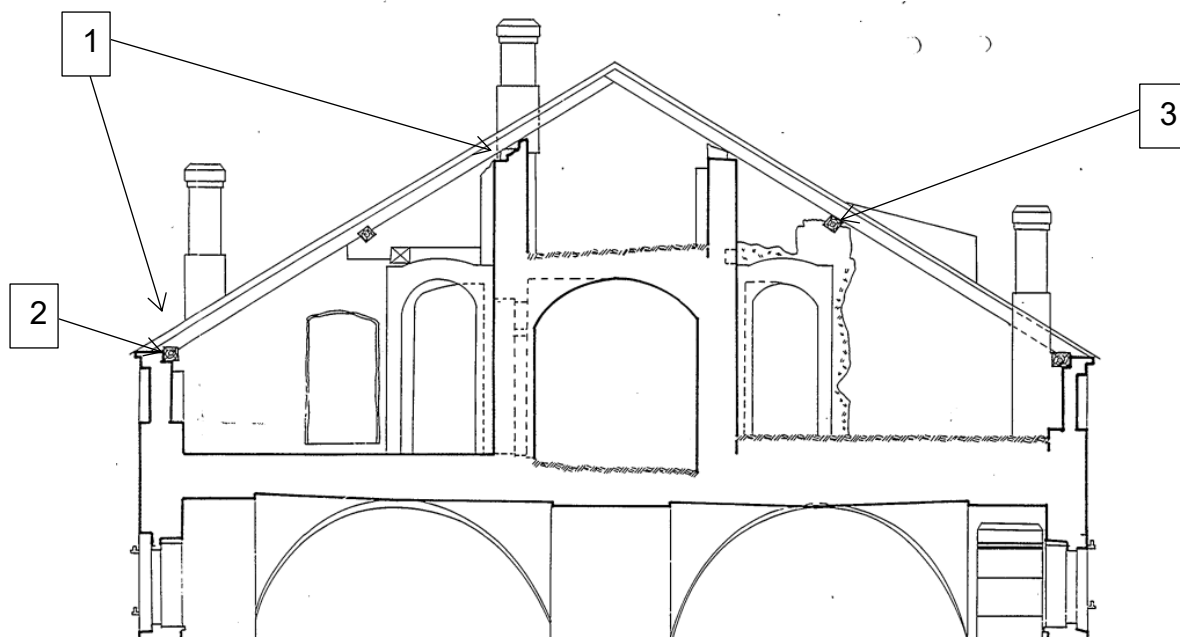
Kuva 37. Läntisen siipirakennuksen leikkauskuva B–B (Malm & Sihvonen 1983)

Krimin sodan jälkeen vuonna 1856 toteutettu vesikattorakenne on säilynyt nykypäivään asti pääpiirteittäin muuttumattomana. Kattotuolirakenteen havainnollistamiseksi on vuoden 1983 poikkileikkauskuvaan merkattu kattotuolien eri osat ja niiden merkitys vesikaton kantavina rakenteina. (kuva 37, s. 46.)

1. Selkäpuu, jonka yläosan kantajana toimii neljännen kerroksen keskikäytävän muuri. Selkäpuun alapää tukeutuu jalaspuuta vasten
2. Rakennuksen harjan suuntaisesti kulkeva jalaspuu, joka lepää kolmannen kerroksen ulkomuurin päällä.
3. Harjan suuntaisesti kulkeva ankkuripuu, joka lepää kolmannen kerroksen väliseinän varassa. Ankkuripuu kannattelee selkäpuiden keskiosia.

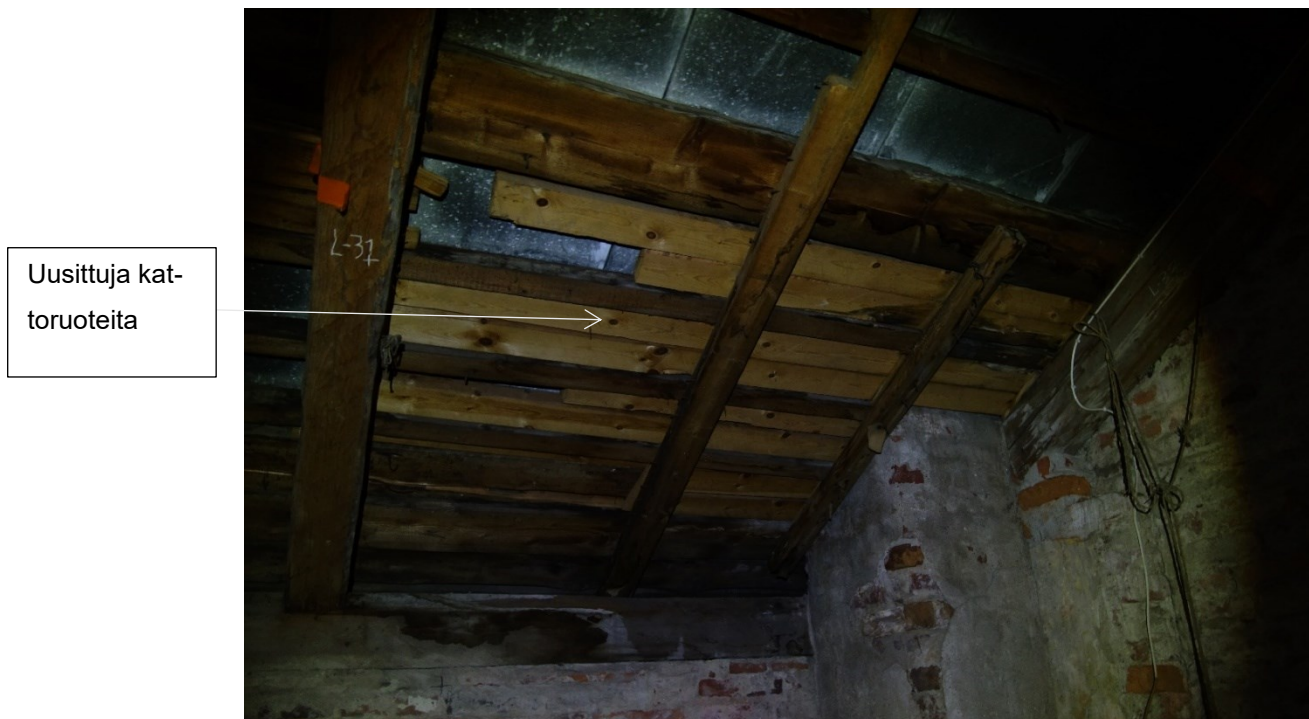
Kuva 50. Piipun ympäriltä on uusittu kattoruoteita, jotka erottuvat vanhoista ruoteista sävyiltään vaaleampina.

Vuoden 1992 peruskorjauksessa läntisen siipirakennuksen peltikatto puhdistettiin kauttaaltaan ja maalattiin. Samalla vesikatosta purettiin huonokuntoiset pellit, jotka korvattiin uusien pellytyksin. Uusitun peltikaton kiinnitystä on vahvistettu kattoruoteiden avulla. (Ollila & Paloheimo 1992.) Kuvassa 50 on huoneessa 310 sijaitsevan hormin ympäristä on uusittu ruodepuita, jotka erottuvat vanhemmista kattoruoteista sävyiltään vaaleampina. Korjaukseen on käytetty 2”4” tuumaista lankkua.

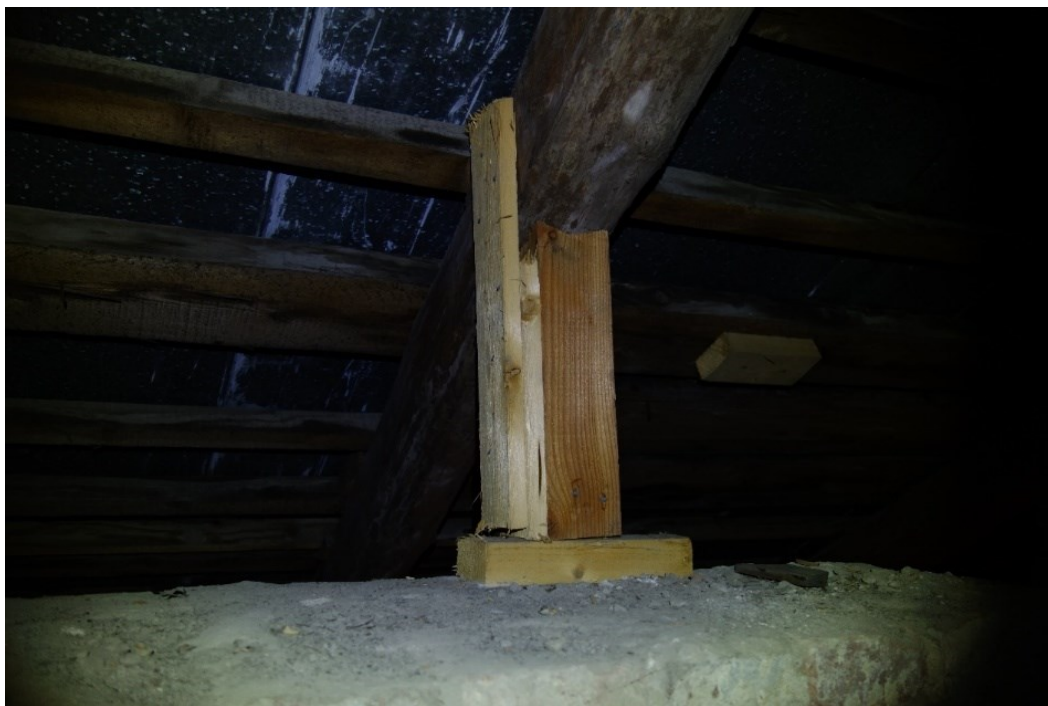
Kuva 51. Neljännen kerroksen selkäpuun pystytuki

Peruskorjauksen yhteydessä puisien kattorakenteiden lahoja osia korjattiin, ja vahvistettiin joiltain osin puuliitoksilla. Selkäpuiden yläosia tuettiin neljännen kerroksen keskikäytävän muureihin pystytukien avulla. (Ollila & Paloheimo 1992.) Pystytukien alaosat lepäävät holvikäytävän tukimuuria vasten. Pystytukien yläosa on kiinnitetty selkäpuun kylkeen naulatun laudan avulla (kuva 51, s. 57).

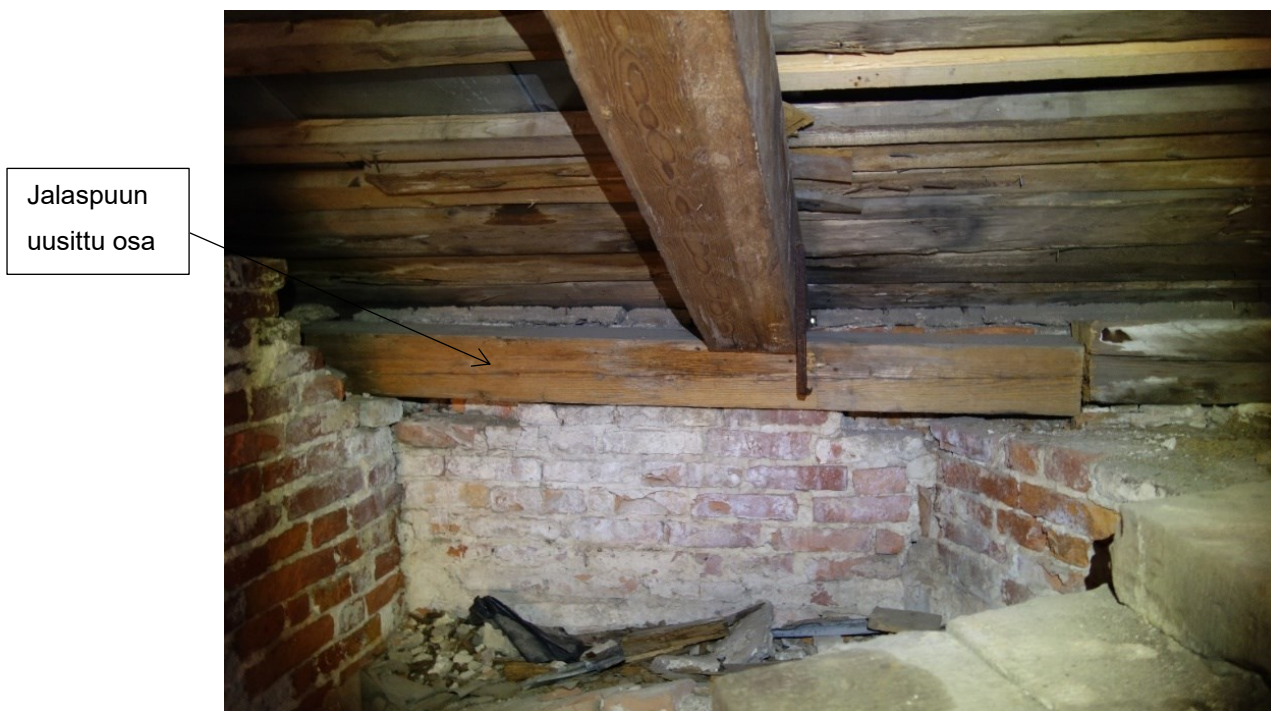
Kuva 53. Jalaspuun pääty on uusittu kolmannen kerroksen lounaispäädyssä.

Ullakkokerroksen jalaspuista on paikoitellen uusittu lahonneita osia (Ollila & Paloheimo 1993). Ainoa tänä päivänä havaittava 1990-luvun korjaus sijaitsee kolmannen kerroksen lounaispäädyn portaikon kohdalla. Muut jalaspuiden korjaukset on uusittu 2000-luvun aikana, tai peitetty filmivanerilla. Kuvassa 53 Venäjän vallan aikainen jalaspuu on katkaistu päädystä ja laho osa on poistettu. Poistettu osa on korvattu mitoiltaan vastaavalla hirrellä. Uuden ja vanhan hirren liittymäkohta on tehty ilman liitosta.

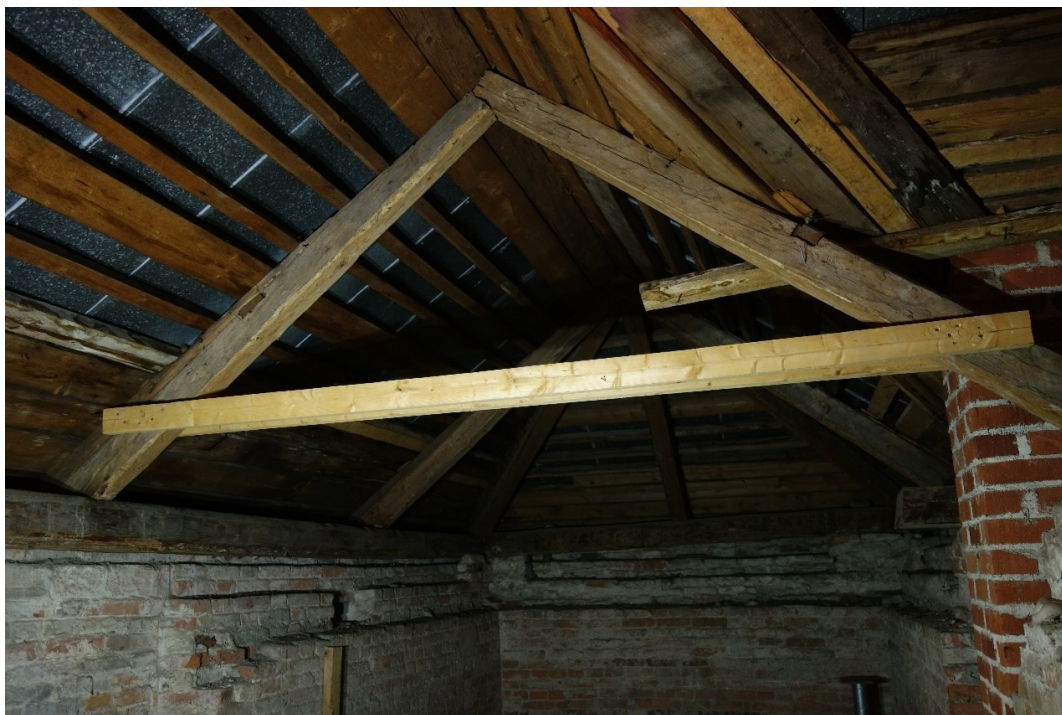
Kuva 54. Selkämpuiden kitapuuna toimii kaksi 2”4” tuumaista lankkua, jotka on kiinnitetty vaakasuuntaisesti vastakkaisten selkämpuiden alaosiin.

Entisen käymäläsiiven kahden vastakkaisen selkäpuun rakennetta on vahvistettu käyttäen kitapuuna kahta 2”4” lankkua (Ollila & Paloheimo 1993). Lankut on kiinnitetty naulojen avulla vastakkaisten selkämpuiden alaosiin (kuva 54).

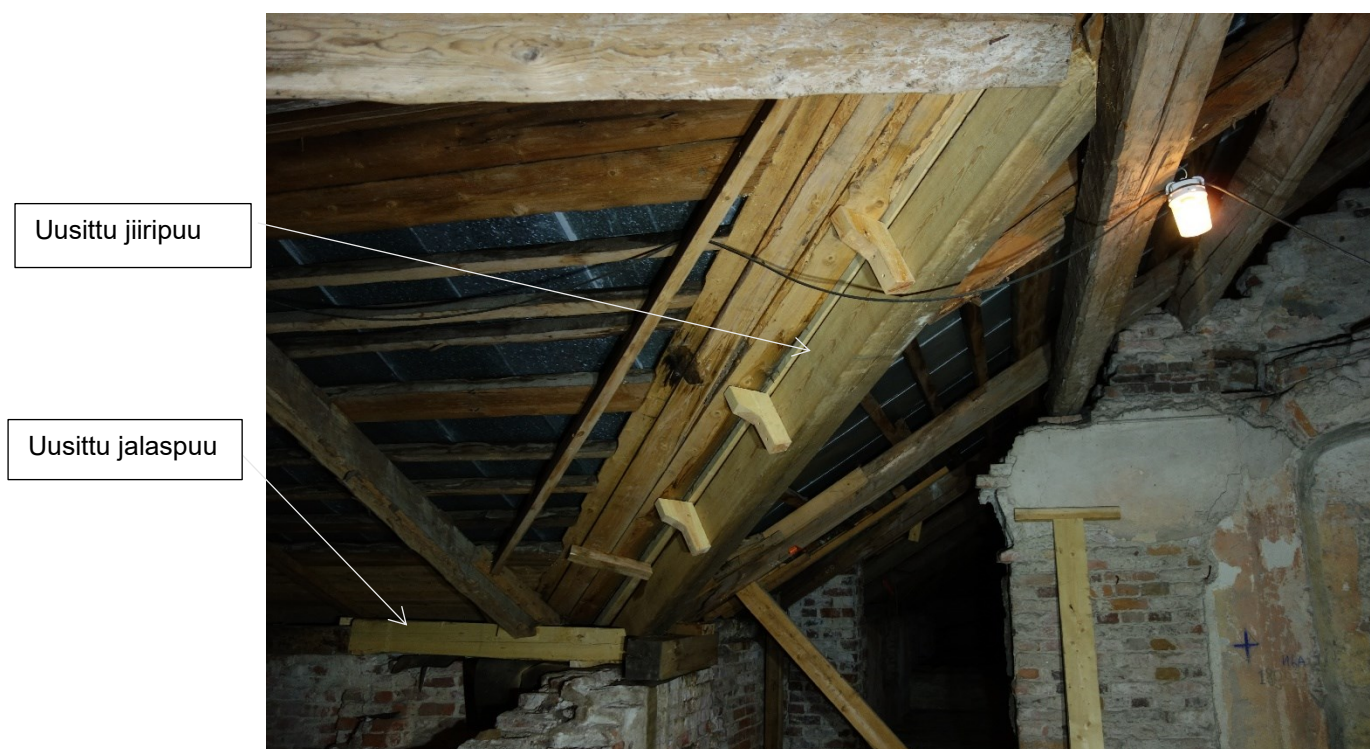
Kuva 55. Käymäläsiiven ja huoneen 305 välisen jiiripuun korjaus. Vanha jiiripuu on poistettu ja korvattu uudella hirrellä.

Vuodesta 2021 lähtien läntisen siipirakennuksen kattotuoleihin on tehty pieniä korjauksia. Korjaukset on toteuttanut Suomenlinnan Hoitokunnan kunnossapityöyksikkö. (Hissa 2024.) Ullakon käymäläsiiven ja huoneen 305 välisen ulkomuurin kohdalta vanha jalaspuu on korvattu uudella hirrellä. Korvattuun jalaspuuhun tukeutuva vanha jiiripuu on myös poistettu ja korvattu mitoiltaan alkuperäistä vastaavalla hirrellä. (Kuva 55.)

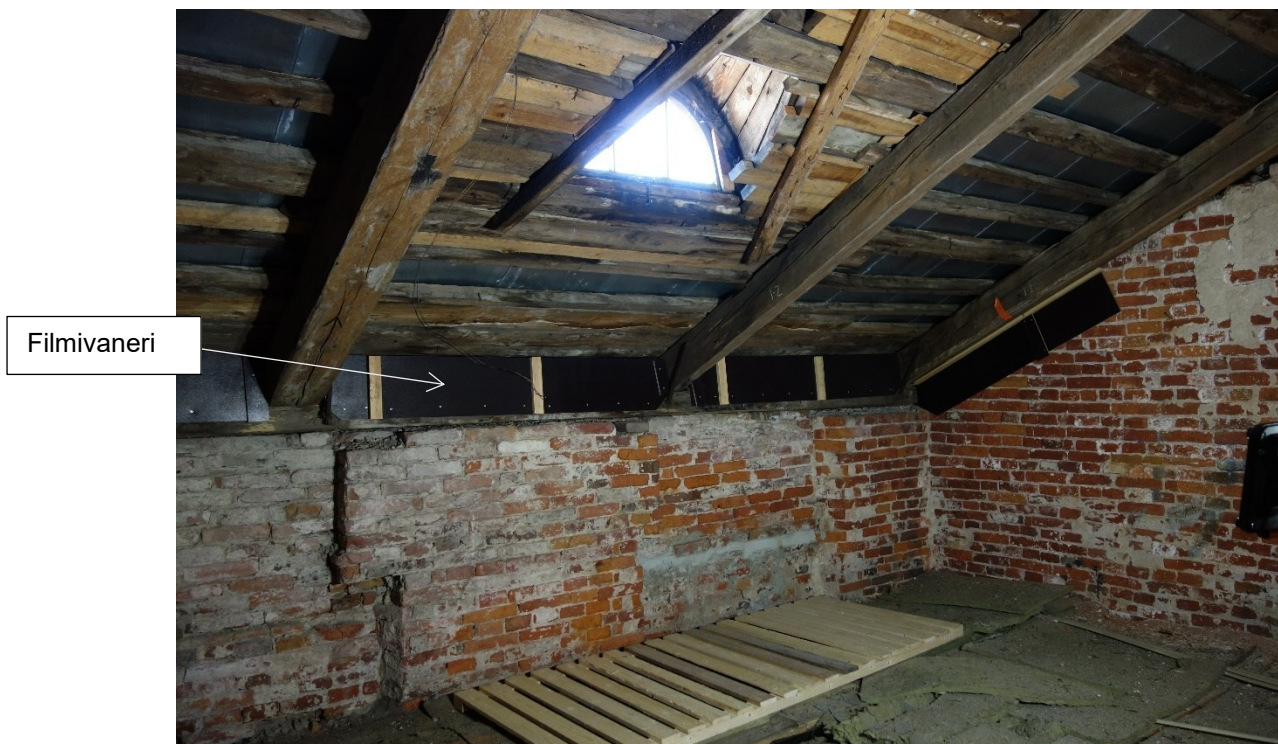
Kuva 56. Huoneiden 311 ja 312 ulkomuurin yläosaan on kiinnitetty filmivanerilevyjä.

Huoneiden 311 ja 312 sijaitsevan ulkomuurin yläosaan on kiinnitetty filmivanerilevyjä, joiden tarkoitus on estää lumen pääsy ullakkotilaan. Filmivanerit on kiinnitetty alkuperäiseen jalaspuuhun ruuveilla. (Kuva 56.)

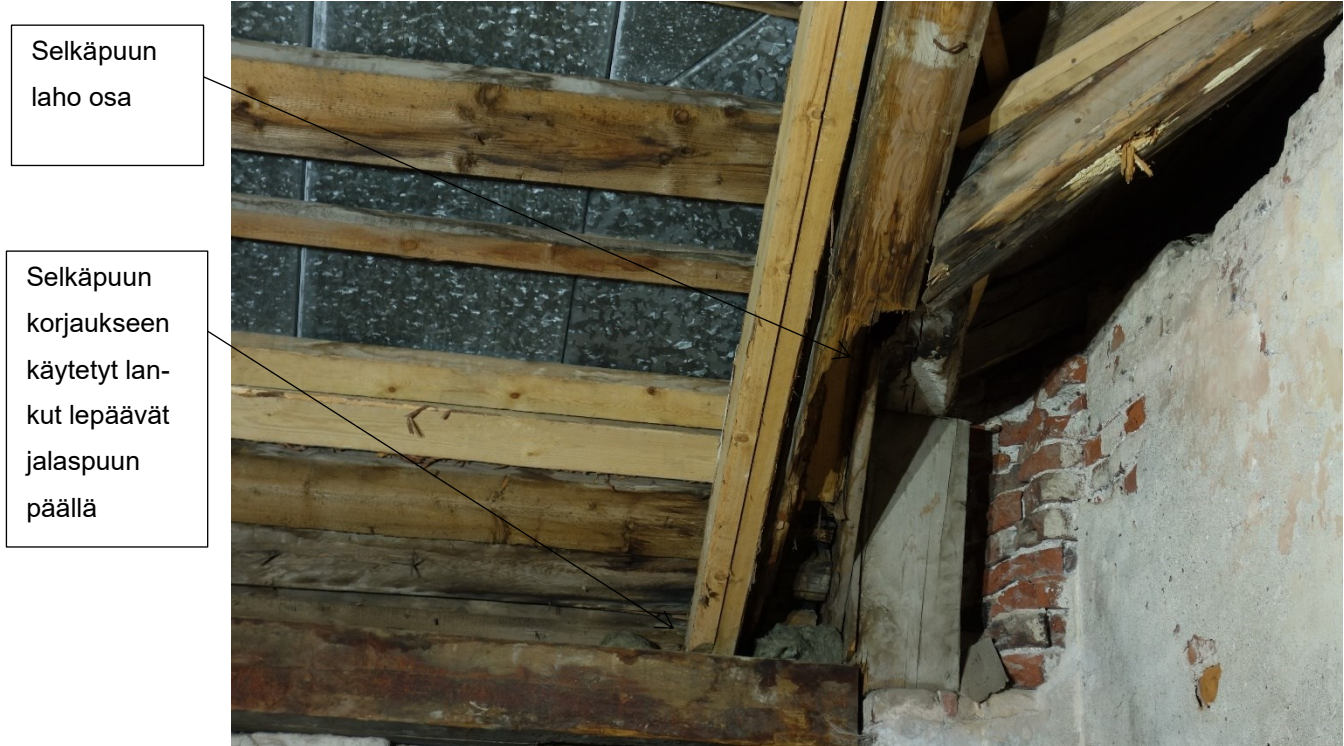
1900- ja 2000-luvuilla kattorakenteita on paikattu vaihtelevin menetelmin ja tarpeiden mukaan. Korjauksissa ei ole noudatettu tarkkaa linjaa, tai pyritty myötäilemään Krimin sodan aikaisia kattorakenteita. Esimerkiksi selkäpuiden lahoja alaosia ei ole korjattu käyttäen alkuperäistä vastaavaa puuta, vaan rakenteita on päädytty tukemaan selkäpuiden kylkiin kiinnitettyjen lankkujen avulla.

Kuva 57. Selkäpuun lahonnut alaosa on tuettu jalaspuuhun kahden lankun avulla.

Kuvassa 57 on nähtävillä selkäpuu, joka on alaosastaan lahonnut. Selkäpuu on tuettu naulaamalla sen kylkeen kaksi lankkua, joiden päädyt lepäävät jalaspuuta vasten.

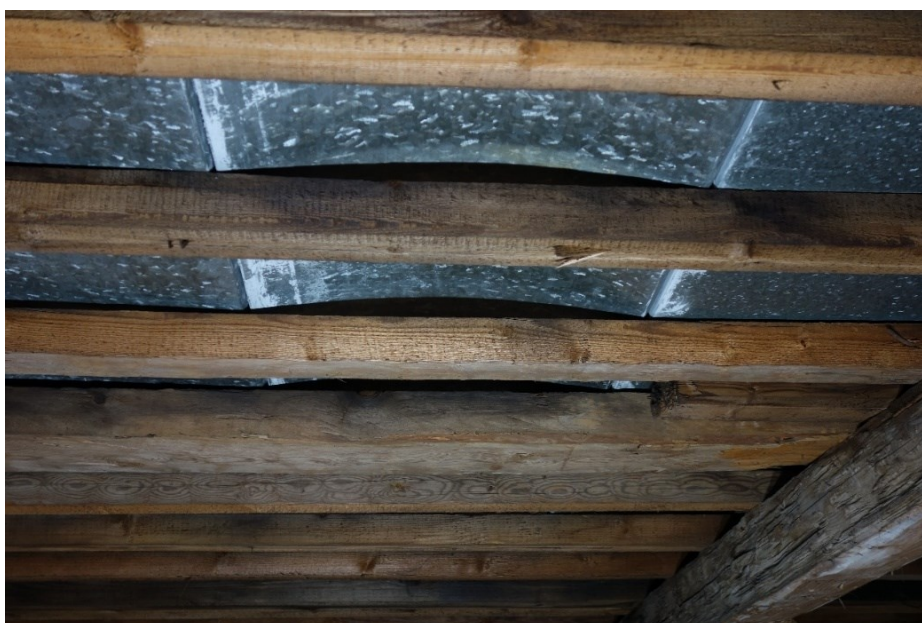
Läntisen siipirakennuksen peltikatto on useasta kohtaa kaareutunut. Pellin pinta kaareutuu saumoistaan ylöspäin ja saavuttaa lakipisteen pellin keski-osassa. Kaareutunut pelti aiheuttaa pystysaumauksiin liitoksia heikentäviä jännitteitä. Kuvassa 68 on huoneessa 315 sijaitseva peltilevy, joka on kaareutunut reunoistaan ylöspäin.

Kuva 68. Huoneessa 315 sijaitseva peltilevy, joka on kaareutunut

Läntisen siipirakennuksen peltien kaareutumisen johtuneen metallissa tapahtuneesta lämpölaajenemisesta. Metallin reagoi ilman lämpötilavaihteluihin; peltikate laajenee lämmitessään, ja vastaavasti supistuu kylmetessään. Metallin laajeneminen aiheuttaa peltien kaareutumista ja kupruilua, jos sillä ei ole riittävästi tilaa laajeta sivu- ja pystysuunnassa. Ongelmia ilmaantuu etenkin, jos katon pellitys on tehty kovilla pakkasilla. (Keinänen 2001, 105.)

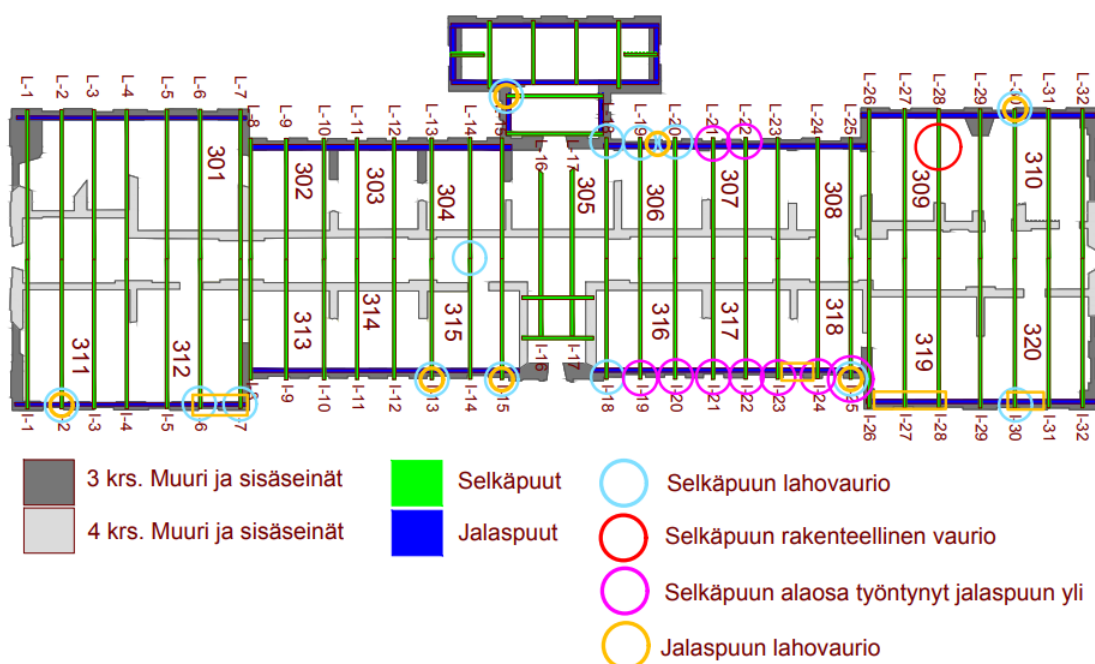
Läntisen siipirakennuksen selkä- ja jalaspuiden vaurioita on dokumentoitu talvella 2023–2024 ja tammikuussa 2025. Suurin osa lahovaurioista tuntui kädellä koskettaessa kuivilta. Tämä viittaa siihen, että ainakin osa vaurioista on aiheutunut vanhoista vesikaton vuodoista, jotka on jo korjattu. Rakennuksen ullakolla havaitut selkä- ja jalaspuiden vauriot on merkattu CAD-pohjakuvaan (Kuva 69).

Kuva 69. Selkä- ja jalaspuiden vauriot

CAD-pohjakuvasssa selkäpuiden lahovauriot on merkitty turkoosilla, ja rakenteelliset vauriot punaisella. Purppuralla merkityillä alueilla selkäpuun alaosa on työntynyt jalaspuun yli räystästä kohti. Jalaspuissa havaitut lahovauriot on merkitty oranssilla värillä. (Kuva 69.)

Miltei kaikki selkä- ja jalaspuissa havaitut lahovauriot sijaitsevat niiden alaosissa. Lahovaurioita on etenkin selkä- ja jalaspuiden alaosien liitoksissa ja niiden ympärillä. Liitokset ovat omiaan keräämään vesikatosta valuvan kosteuden itseensä. Tämä johtuu siitä, että selkäpuun pääty lepää jalaspuuhun tehdyn loveuksen päällä. Jalaspuun loveus toimii ikään kuin maljana, johon vuotava vesi kertyy. Loveukseen kertynyt vesi kulkeutuu selkäpuun päätyä pitkin kapillaarisesti ylöspäin, ja saattaa aiheuttaa laaja-alaisia lahovaurioita. Kuvassa 70 on selkäpuun l-2 lahon haurastuttama alaosa. Myös jalaspuun loveuksen ympärillä on lahoa.

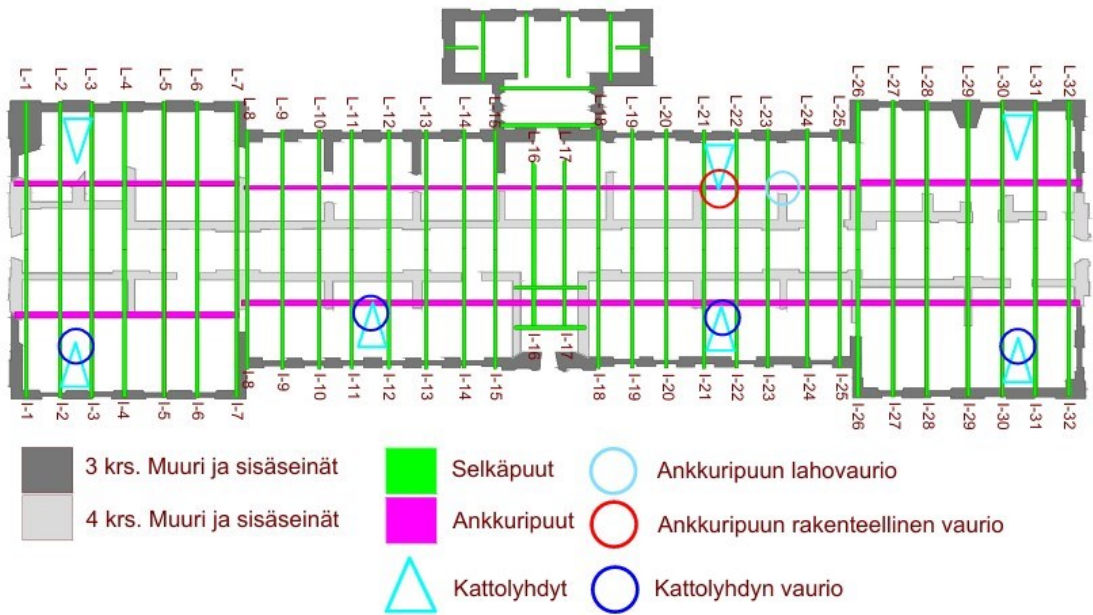
Kuva 77. CAD-pohjakuva, johon on merkitty ankkuripuiden ja kattolyhtyjen vauriot

Kuvan 77 CAD-pohjakuvaan on merkitty ullakolla havaittuja ankkuripuiden ja kattolyhtyjen vaurioita. Ankkuripuun lahovaurio on merkattu turkoosilla, ja rakenteellinen vaurio punaisella. Ullakkokerroksen kattolyhtyjen vauriot on merkitty sinisellä.

Huoneiden 307 ja 308 välisen hormin helman kautta vuotaa vettä ullakon sisäpuolelle. Vuotava vesi valuu hormin tiilipintaa pitkin ankkuripuun päälle. Ankkuripuun pääty on vettynyt ja lahon haurastuttama. Lahovaurion edetessä ankkuripuu saattaa menettää kantokykynsä, ja romahtaa selkäpuiden painosta. Myös ankkuripuun yläpuoliset kattoruoteet ovat lahon haurastuttamat. (kuva 78, s. 80.)

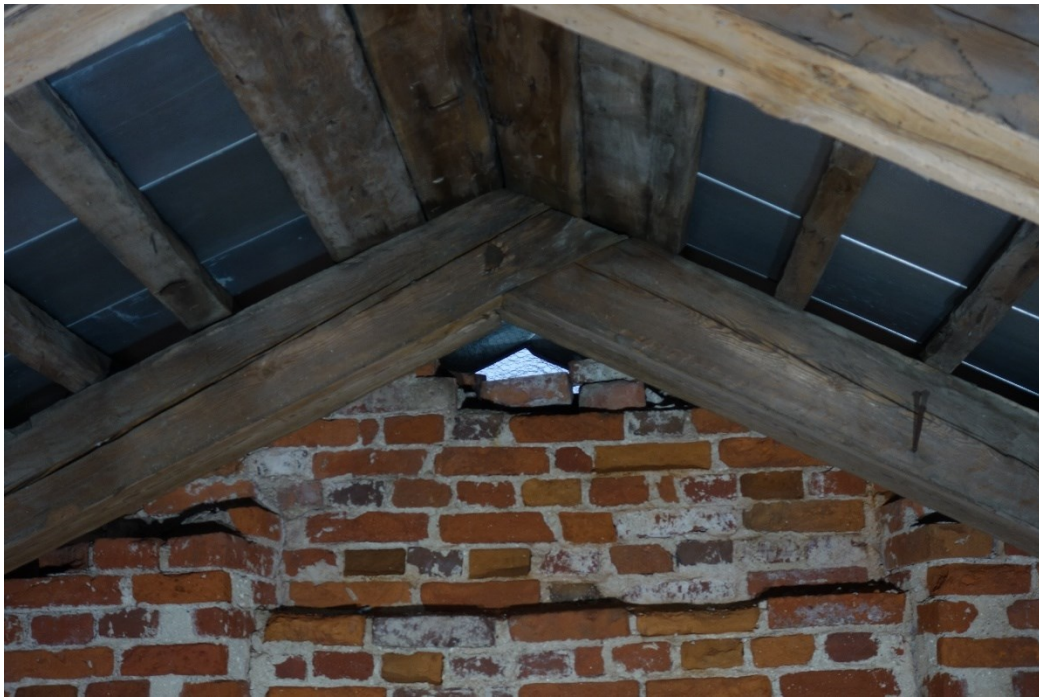
Hyvin tuulettuva ullakkotila kuivattaa katon sisäpintaan kondensoituneen veden (Kattoliitto 2013, 12). Läntisen siipirakennuksen ullakon tuuletus on järjestetty painovoimaisesti. Räystäään alta tuleva ilma kulkeutuu katon sisäpintaa pitkin harjaa kohti, ja poistuu päätykolmioiden yläosiin tehtyjen ilmanvaihtauukkojen kautta. Kuvassa 82 on läntisen siipirakennuksen pohjoispuoleisen

päätykolmion yläosassa sijaitseva ilmanvaihtoaukko. Vaikka vesikaton alla olevat kattoruoteet ovat useasta kohtaa vettyneet, on niissä havaittavissa lahovaurioita yllättävän vähän. Tämä viittaa siihen, että katon alaisen ilmavirtauksen takia ruoteet kuivuvat tehokkaasti. Ullakon räystäään alaisia tuuletusrajoja on joiltain osin tilkitty kivivillalla ja rappauksella. Tämä saattaa aiheuttaa alueellisia puutteita ilmanvaihdossa. Jos ilma ei pääse kiertämään tasaisesti ullakolla, voi osa kattorakenteista jäädä tuulettumatta (Kattoliitto 2013, 13, 63).

Kuva 82. Pohjoisenpuoleisen päätykolmion yläosaan tehty ilmanvaihtoaukko

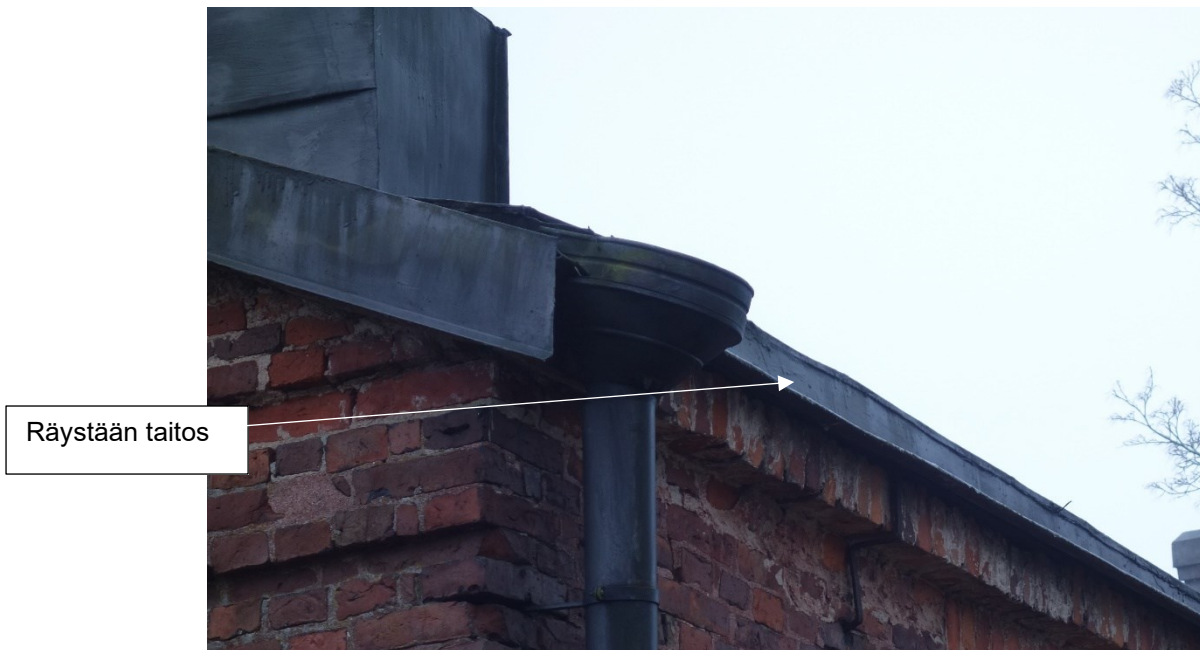
Idänpuolella ullakkoa tuuli nostaa kevyen lumen räystäään alta ullakon sisäpuolelle. Tämä johtuu luultavasti räystäään pellityksen tuulensuojan riittämättömyydestä. Kuvassa 83 (s. 84) on läntisen siipirakennuksen lännenpuoleisella lappeella sijaitseva räystäs.

Kuva 83. Lännenpuoleisella lappeella sijaitseva räystääs

Räystään pellitys on taitettu reunoiltaan alaspäin rakennuksen ulkoseinää vasten (kuva 83). Tämän tarkoitus on estää lumen ja veden pääsy ullakon sisätiloihin. Voimakas tuuli saattaa kuitenkin aiheuttaa muurin pinnalla pystyvirtauksen, joka nostaa lumen ja sadeveden ullakon sisätiloihin (Kavaja 2001, 124). Korkeilla ja tuulisilla paikoilla räystääs varustetaan usein niin sanotulla myrskypellillä (Kattoliitto 2013, 36).

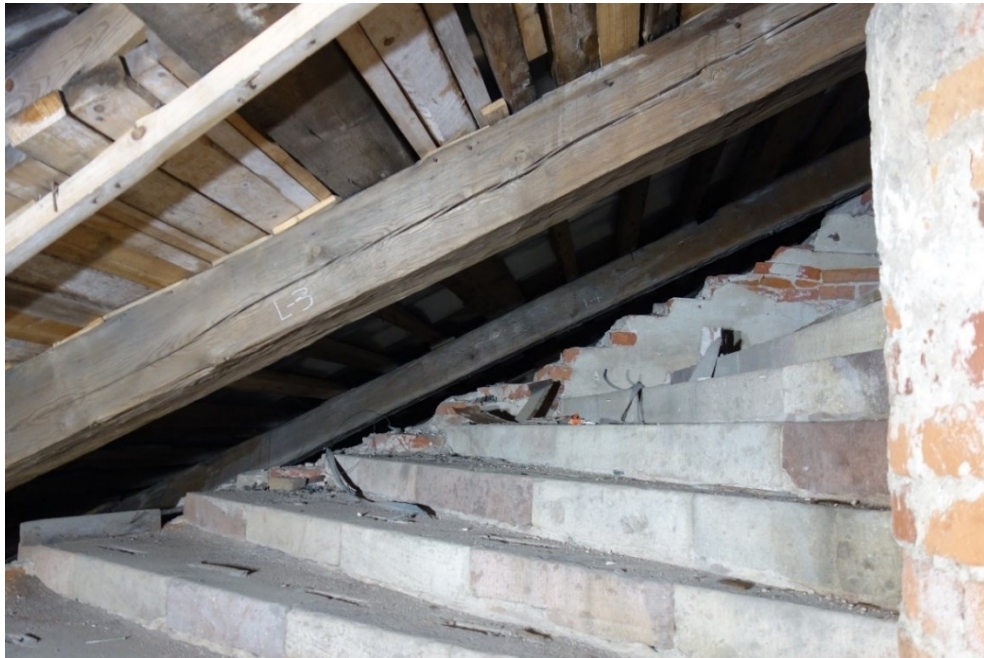
Kuva 84. Läntisen siipirakennuksen neljänteen kerrokseen johtava vanha portaikko

Kuvassa 84 on läntisen siipirakennuksen neljänteen kerrokseen johtava vanha portaikko. Portaikko estää kattorakenteiden tutkimisen kyseisellä alueella.

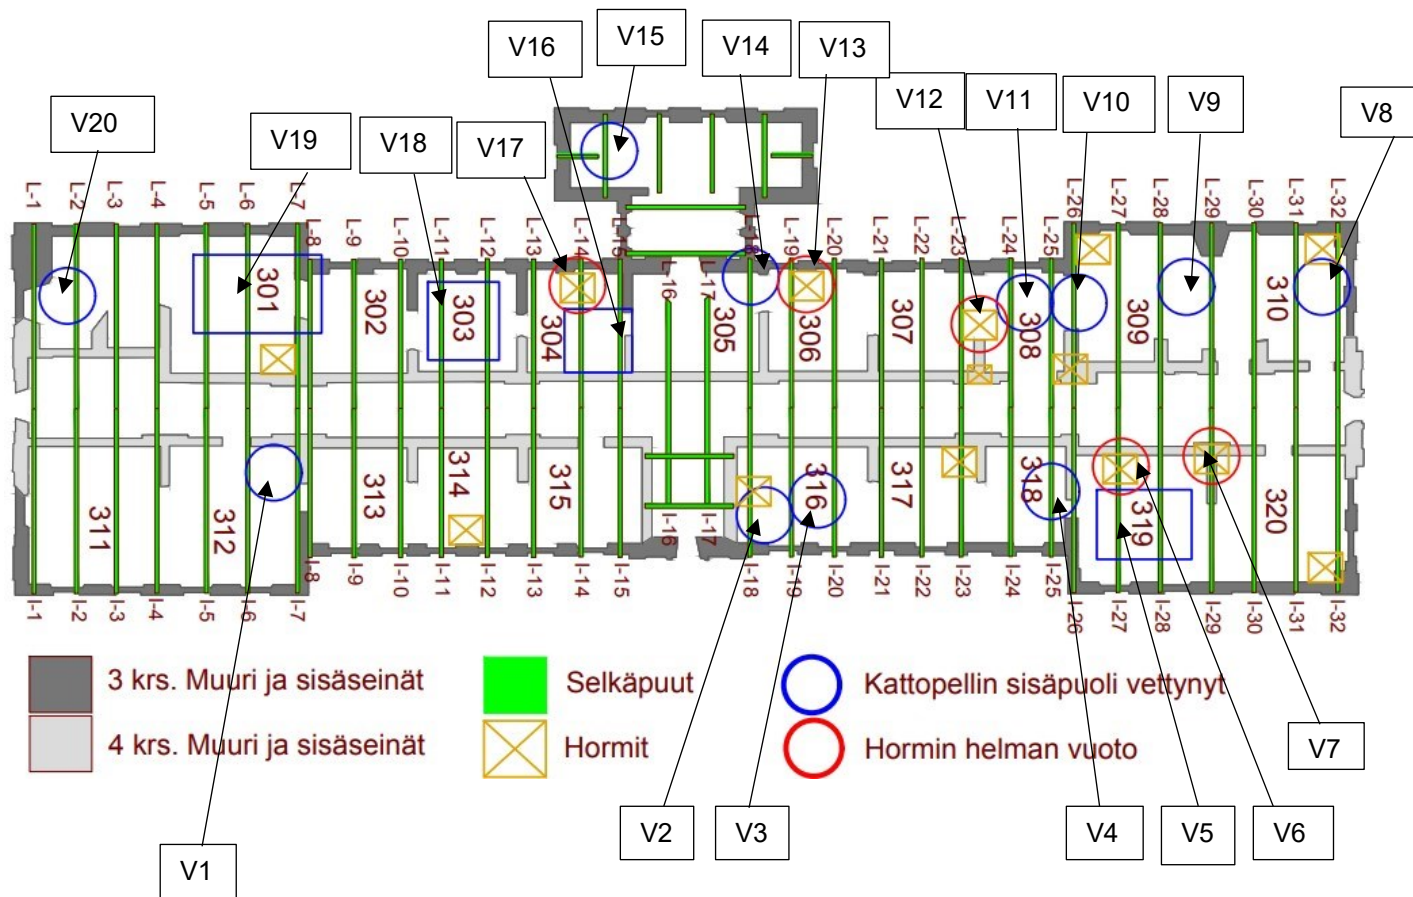
Vesikaton vauriokaavio

Vesikaton vauriot	Vaurion kuvailu	Aktiivisuus	Säätöolosuhte havaintohetkellä
V1	Kattoruoteet vettyneet. Vuotokohtaa ei nähtävillä.	Kostea	Sateinen
V2	Jiiri- ja selkäpuuta pitkin valuu vettä. Myös kattoruoteet laajalti vettyneet. Vesikaton vuotokohtaa ei nähtävissä.	Kostea	Sateinen

V3	Mahdollinen pellityksen sauman vuoto. kattoruoteet vettyneet.	Kostea	Sateinen
V4	Kattoruoteen välistä valuu vettä sisäpuolelle	Kostea	Sateinen
V5	Kattoruoteet vettyneet laajalta alueelta. Pellityksen vuotokohtat ei nähtävissä.	Kostea	Sateinen
V6	IV-kanavan ympärillä kattoruoteet vettyneet. Vuotokohtaa ei nähtävissä	Kostea	Sateinen
V7	Hormin helman pellityksen vuoto.	Kostea	Sateinen
V8	Kattoruode ja selkäpuu vettyneet hormin yläpuolelta.	Kostea	Sateinen
V9	Kattoruoteet vettyneet. Vuotokohtaa ei nähtävillä.	Kostea	Sateinen
V10	Kattoruoteet vettyneet. Vuotokohtaa ei nähtävillä.	Kostea	Sateinen
V11	Kattoruoteet vettyneet. Vuotokohtaa ei nähtävillä	Kostea	Sateinen
V12	Ankkuripuu ja kattoruoteet vettyneet hormin ympäriltä. Vuotokohtaa ei nähtävillä	Kostea	Sateinen
V13	Hormin helman pellityksen vuoto.	Kostea	Sateinen
V14	Peltikaton pellityksen sisätaitteessa vuoto. Jiiripuu vettynyt	Kostea	Sateinen
V15	Pellityksen vuoto. Kattoruode vettynyt.	Kostea	Sateinen
