Opinnäytetyö (AMK)

1970-luvun asuinkerrostalon betonielementtjulkisivukorjaus

Concrete element facade repair of a 1970s apartment building

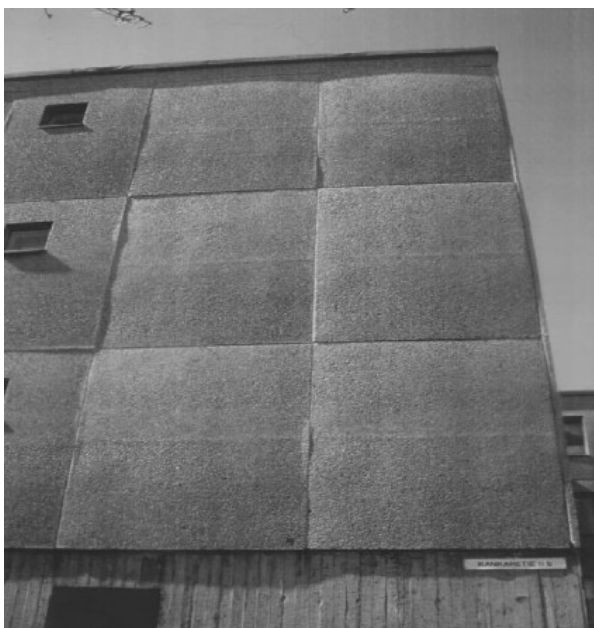
Pakkasvaurioituminen aiheuttaa betoniin säröjä, jotka heikentävät betonin lujuutta ja nopeuttavat veden imeytymistä. Kun pakkasrasitus on tarpeeksi pitkäjaksoista, betonin rapautuminen alkaa. Pitkälle edenneen pakkasrapautumisen voi havaita esimerkiksi pinnan halkeamina, elementtien kaareutumisina (kuva 3) ja lopuksi betonin lohkeiluna. Vasta alkuvaiheessa olevaa pakkasrapautumista pystytään havaitsemaan vain tarkoin tutkimuksin eikä sitä esimerkiksi pysty havaitsemaan paljain silmin tai rakennetta hajottamalla. Korjauskustannukset nousevatkin yleensä korkeiksi, sillä vauriot havaitaan yleensä vasta sitten, kun rapautuminen on jo edennyt pitkälle. (Suomen Betoniyhdistys 2013, 32.)

Kuva 3. Pakkasrapautumisesta johtuvaa elementtien kaareutumista (Pyy 2025).
