Kiia Rossi & Anni Rantanen  
(2119096, 2119216 REKV21SP)

# UUSKUSTAVILAISPÖYTÄRYHMÄN TUOLIEN RESTAUROINTI

Opinnäytetyö

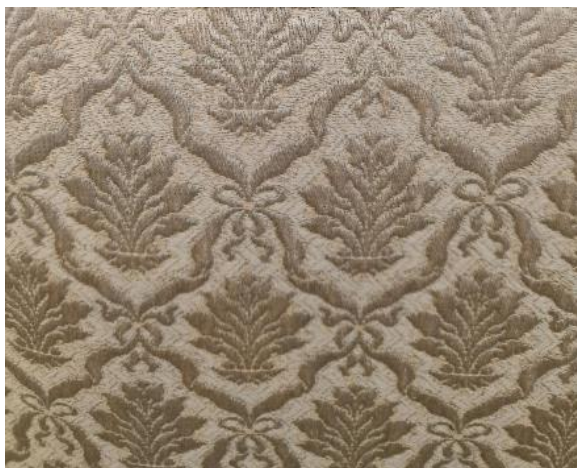
Tuolien verhoilukangas on alkuperäinen ja kuvioltaan koristeellinen symmetrisin lehti- ja kukkakuvioidin (kuva 9). Kankaan väritys on haalentunut harmaanvalkoiseksi, mutta alun perin ollut sininen, kermankeltaisin yksityiskohdin. Verhoilu ei ole aivan tyypillinen kustavilaiseen tyyliin.

Kuva 9 Verhoilukangas

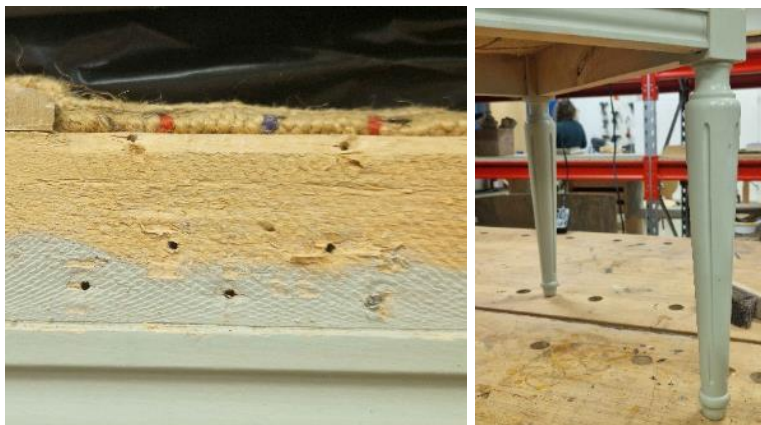
Tuoleissa on tyypilliset kustavilaistyylliset alaspäin kapenevat sorvatut jalat, mutta pelkistetyimmät. Muun muassa tuolien jaloista puuttuu kustavilaisessa tyyliin yleisesti käytetyt rosetit (Kokki 2005, 22). Pöytäryhmä on todennäköisesti valmistettu teollisesti, sillä jalkojen sorvaukset ovat täysin identtisiä ja moitteettomia (kuva 10). Tämän lisäksi verhoilun alta löytyi tuolien sivuissa olevaa kuviointia (kuva 10), joka on todennäköisesti sirkkelin käytöstä. Liitokset ovat myös moitteettomia.

Kuva 10 Tuoli 1/14 jalat ja verhoilun alta löydetty kuviointi

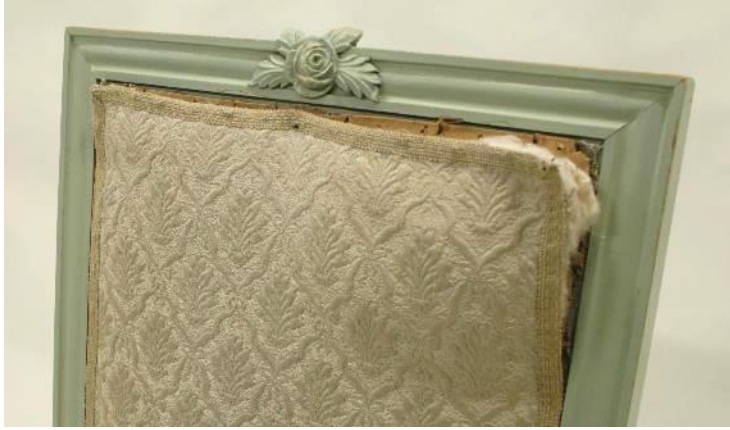
Tuolissa käytetty kangas ja koristenauha ovat irronneet selkänojan yläosasta  
(kuva 14, 17). Verhoilukankaan kiinnityksessä käytetyt naulat ovat olleet liian  
lyhyitä, joka on johtanut kankaan irtoamiseen. Tämän lisäksi selkänojan ra-  
kenteellista tukea antava pahvi on lähtenyt irtoamaan. Tämä on tapahtunut,  
koska pahvin kiinnityksessä käytetyt naulat ovat saaneet pahvin repeämään.

Kuva 14 Tuolin selkänojassa irronnut verhoilu

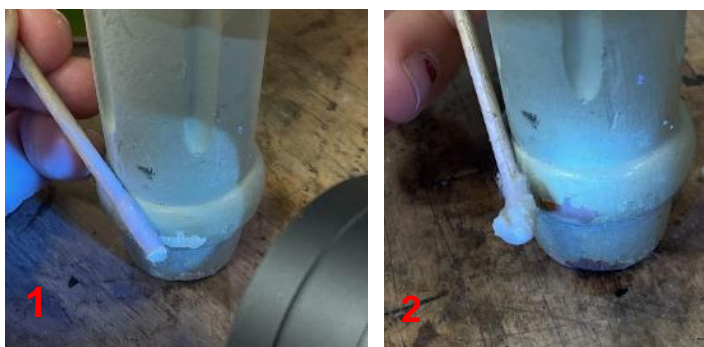
Etanoli ei liuottanut puun pinnalla olevaa pintakäsittelyä ollenkaan. Asetoni ja isopropanoliammoniakkivesi-liuos poistivat pintakäsittelyä hyvin (kuva 19, 22). Etenkin isopropanoli-ammoniakkivesiliuoksen testaamisen jälkeen vanussa näkyi keltaista. Tämä viittaa nitroselluloosalakkaan, sillä se muuttuu vanhetessaan kellertäväksi (Sciencedirect 2016).

Kuva 19 1. Asetoni, 2. Isopropanoli-ammoniakkivesiliuos

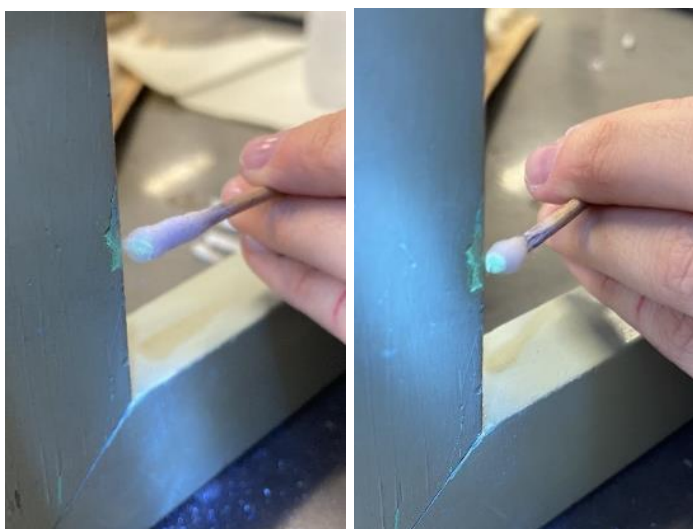
Alkuperäisen ja keskimmäisen maalikerroksen päällä olevien pintakäsittelykerroksien liukoisuustestit tehtiin tuolin selkänojassa olevaan kohtaan, josta maalikerrokset näkyivät. Käytetyt liuottimet olivat etanoli, isopropanoli- 25 % + ammoniakki- 25 % ja vesi- 50 % -liuos ja asetoni. Liukoisuustestien aikana käytettiin UV-valolamppua, jotta nähtiin paremmin, lähtikö pintakäsittelyä vanuun. Tuloksena pintakäsittely ei liennut etanoliin. Toimivimmat liuottimet olivat paremmuusjärjestyksessä: asetoni ja isopropanoli- 25 % + ammoniakki- 25 % ja vesi- 50 % -liuos (kuva 20).

Kuva 20 Asetoni ja Isopropanoli-ammoniakkivesiliuos

Nämä tulokset viittaavat siihen, että puun sekä toisen maalikerroksen päällä olevat pintakäsittely kerrokset olisivat nitroselluloosalakkaa. UV-fluoresenssi- ja liukoisuustestien tulokset olivat siis yhteensopivat, joten voidaan uskoa tulosten olevan luotettavia.

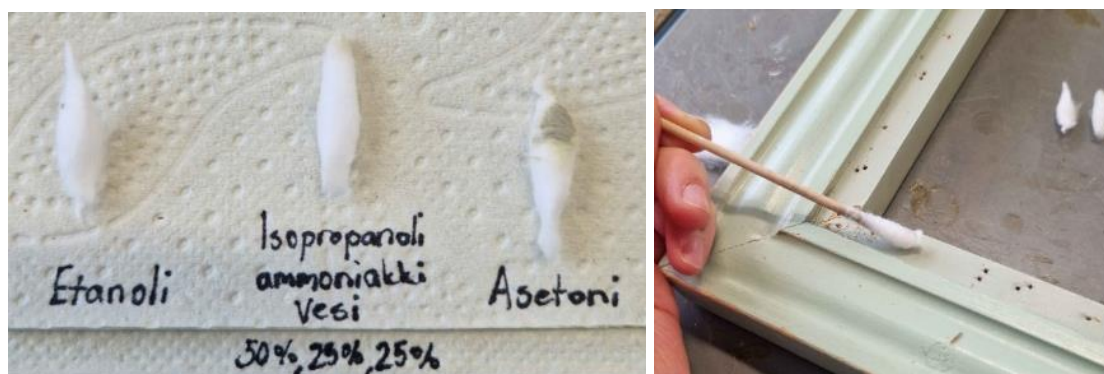
Kuva 21 Maalin liukoisuustestit tuolin alkuperäiseen maalipintaan

Alkuperäinen maalipinta ei liennut etanoliin, isopropanoli- 50 % ammoniakki- 25 % ja vesi 25 % -liuokseen tai mineraalitärpättiin (kuva 21). Koska mineraalitärpätti ei toiminut, se viittaa siihen, että maali ei ole öljymaalia (Puuilo s.a.). Maalipinta kuitenkin liukeni asetonilla (kuva 21), mikä viittaa siihen, että kyseessä on todennäköisesti nitroselluloosamaali (Rivers & Umney 2003, 687). Nitroselluloosamaalit tulivat käyttöön huonekalujen maalauksessa 1920-luvulla (Tikkurila s.a.). Tämä tukee kyseistä päätelmää entisestään. Seuraavaksi teimme liukoisuustestit myös tuolin uusimpaan eli päällimmäiseen maalikerrokseen. Liukoisuustesteissä käytimme samoja liuotinaineita kuin aikaisemmin (kuva 22, 24).

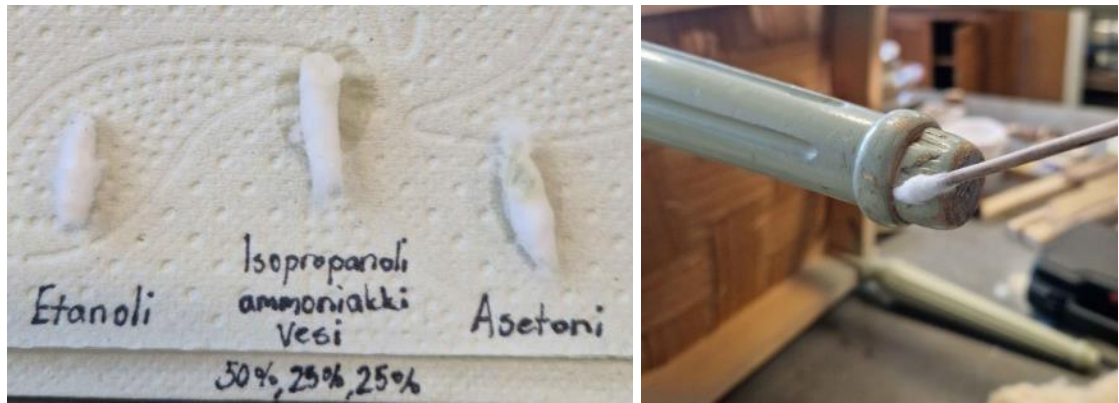
Kuva 22 Maalin liukoisuustestit päällimmäiseen/uusimpaan maalikerrokseen

Isopropanoli- 50 % ammoniakki- 25 % ja vesi- 25 %-liuos, mineraalitärpätti ja etanoli eivät liuottaneet maalia ollenkaan (kuva 22). Tehokkain liuotin oli asetoni, joka liuotti maalia todella hyvin (kuva 22). Tulokset jälleen viittaavat päällimmäisen maalikerroksen olevan myös nitroselluloosamaalia. Seuraavaksi suoritettiin puulajitutkimus.

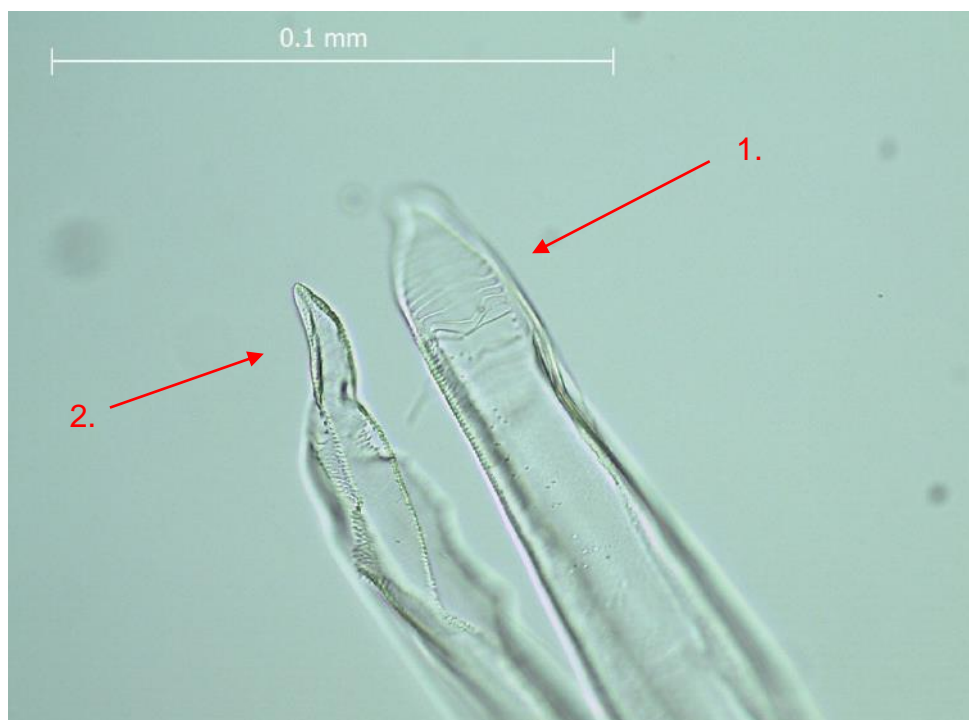
Puunäytettä tarkasteltaessa, siitä löytyi lehtipuulle tunnusomaisia putkilosoluja. Putkilosoluissa oli nähtävillä tikasmainen aukkolevy, jonka muodostuneet poikkipuut eli pienat olivat katkenneet (kuva 23). Viereisessä vasemmanpuolisessa putkisolun aukkolevyn päässä oli häntämäinen kärkiosa. Nämä piirteet löytyvät hies- ja rauduskoivun putkilosoluista. (Fagerstedt 2005, 23)

Kuva 23 1. Tikasmainen aukkolevy ja 2. häntämäinen kärkiosa

Maserointi havainnot tukevat alkuperäistä päätelmää, että tuoli on valmistettu koivusta. Kuitenkaan koivun täsmällistä lajimääritelmää oli hankala saada selville, sillä hies- ja rauduskoivun solurakenteet eivät eroa paljon toisistaan (Fagerstedt 2005, 102). Tässä tutkimuksessa tarkkaa lajia ei siis määritelty.

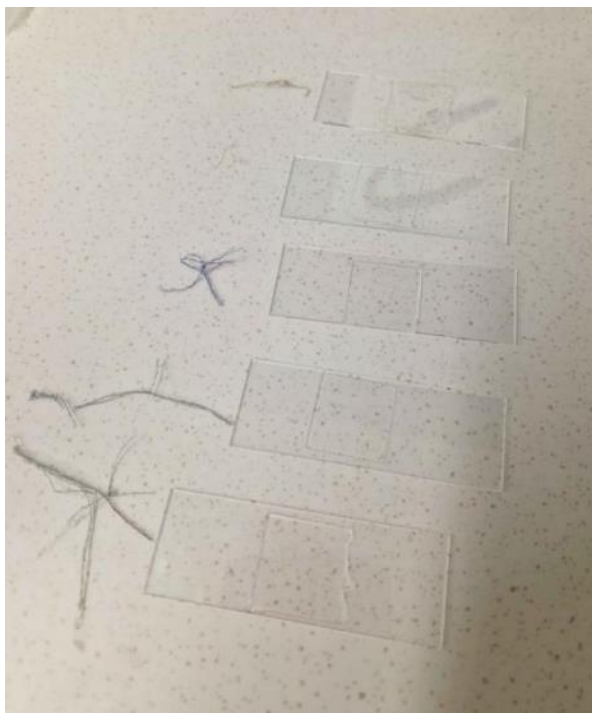
Tuolien verhoilukankaasta ja koristenauhasta otettiin kuitunäytteet. Verhoilukangas koostui viidestä erisävyisestä kudontalangasta: ruskeasta, vaalean keltaisesta, tummansinisestä, vaaleammasta sinisestä ja harmaansinisestä (kuva 24, 26). Kaikkia lankoja tarkasteltiin mikroskoopilla, etsien yksityiskohtia, jotka auttaisivat kuitujen tunnistamisessa. Kuidut eroteltiin ja asetettiin näytelasilille. Kuitunäytteen päälle lisättiin vettä pipetillä.

Kuva 24 Viisi erisävyyistä kudontalanganäytettä

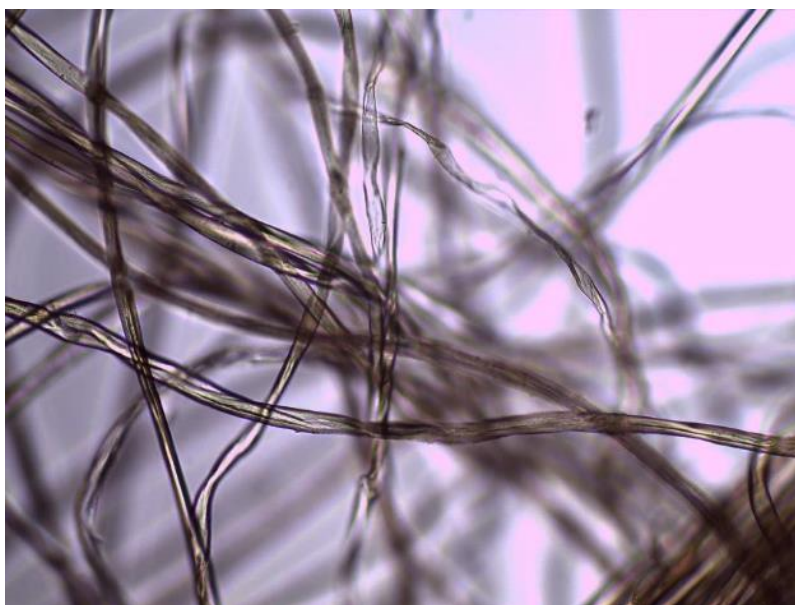
Ensimmäisenä tarkasteltiin ruskeaa kuitunäytettä (Kuva 25). Kuidut olivat selkeästi kierteisiä, mikä on puuvillalle ominaista (Boncamper 2004, 38). Kaikissa kuituväreissä oli samoja piirteitä, eli kaikki koostuivat puuvillasta.

Kuva 25 Ruskean kudontalangan kuitunäyte

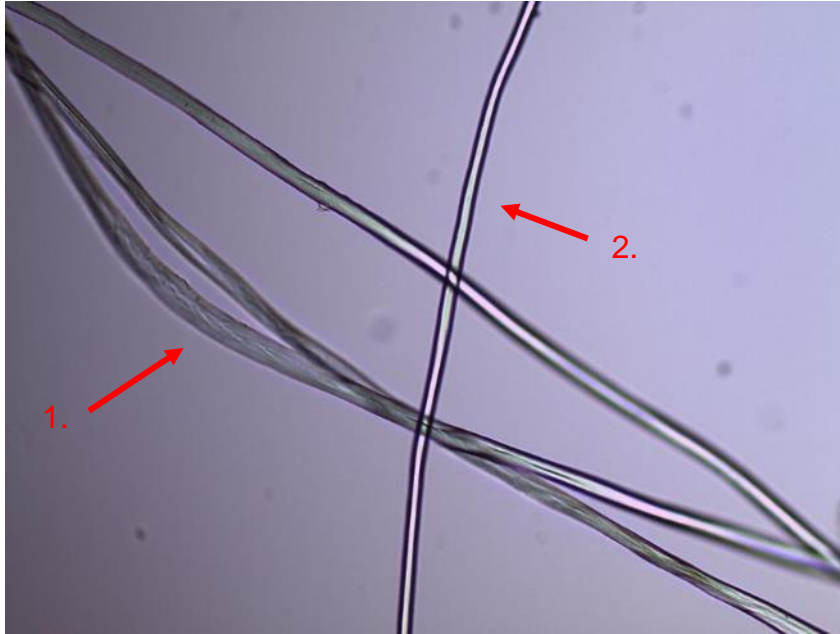
Harmaansinisessä kuitunäytteessä oli havaittavissa myös toisenlaisia kuituja (kuva 26, 27). Tämä viittasi kyseisen langan olevan sekoite. Puuvillakuitujen lisäksi nähtävillä oli suorja ja pinnaltaan sileitä kuituja. Nämä piirteet viittaavat kuitujen olevan silkkiä (Boncamper 2004, 39).

Kuva 26 Harmaansinisestä kuitunäytteestä havaittavat kahdenlaiset kuidut: 1.puuvilla, 2. silkki

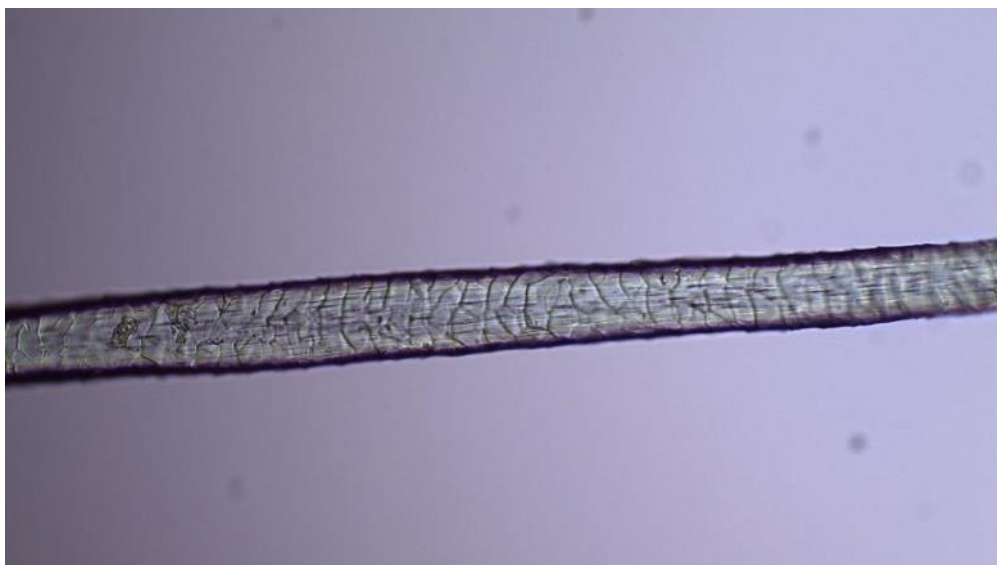
Tuolien koristenauhan kuitututkimus suoritettiin samalla tavalla kuin verhoilukankaasta. Koristenauhasta eroteltiin kolme eri sävyistä kudontalankaa: vaaleansininen, beige ja sinibeige. Vaaleansinisen ja beigen langan kuitunäytteet olivat selkeästi molemmat puuvillaa niiden kierteisyyden perusteella. Sinibeige kuitunäyte oli yksityiskohtiensa mukaan selkeästi villaa (kuva 27). Villakuitu ilmenee suomuisena ja siinä on karkea pinta (Boncamper 2004, 38).

Kuva 27 Sinibeigen kudontalangan kuitunäyte

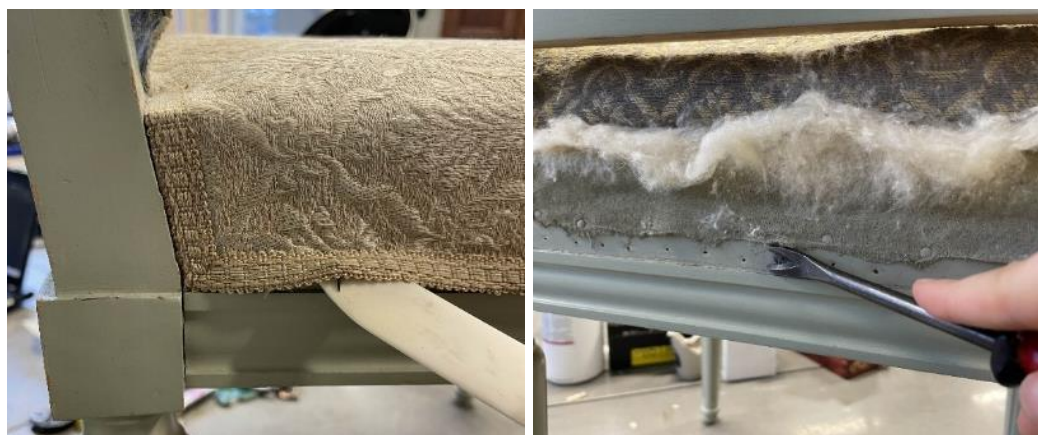
Kuva 28 Tuoli 1/14 istuinosan verhoilun irrottaminen

Restaurointiprosessi aloitettiin tuolien verhoilun ja täytteiden purkamisella. Ensimmäisenä tuolin verhoilukangas irrotettiin istuimesta sekä selkänojasta vääntörautaa ja vasaraa käyttäen (kuva 28). Naulat irrotettiin varovaisesti tuolin runkoa vahingoittamatta. Kankaiden irrottamisen aikana varmennettiin verhoilukankaan olevan alkuperäinen, sillä runkoon oli jäänyt vain yhdet naulanreiät (kuva 28). Istuimen verhoilukankaan alta löytyi ohut vanukerros (kuva 28).

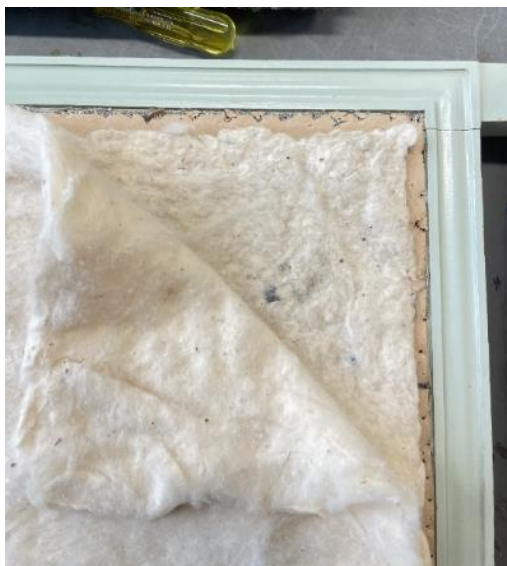
Tuolin selkänojasta verhoilukankaan alta paljastui kaksi kerrosta puuvillavanua (kuva 30). Vanukerrostien alla oli selkänöjan tukipahvi, johon vanu oli liimattu. Ensimmäinen vanukerros oli tiiviimpää vanua. Päällimmäinen vanukerros oli pehmeää puuvillavanua.

Kuva 30 Tuolin 1/14 kaksi vanukerrosta

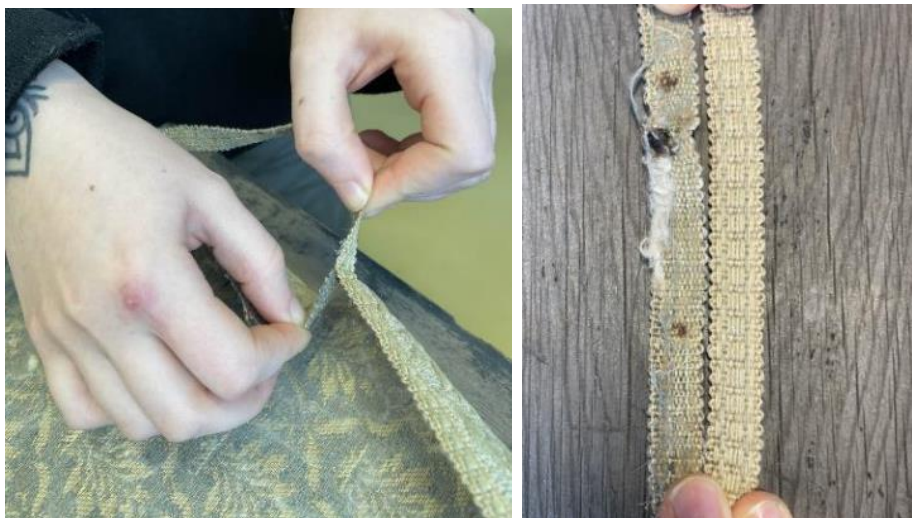
Kun verhoilukankaat oli saatu irrotettua tuolista, koristenauhat irrotettiin seuraavaksi. Koristenauhat olivat kiinnitetty kankaisiin eläinliimalla. Nauhat lähtivät helposti kankaasta irti käsin vetäen (kuva 31). Kun nauhat olivat irti, saatiin niiden alla olleet naulat pois irrotettua kankaasta. Irrotetun koristenauhankin

nurjalta puolelta paljastui sinistä lankaa. Myös koristenauhat olivat haalistuneet auringon UV-säteilyn vuoksi.

Kuva 31 Vasemmalla koristenauhan irrotus ja oikealla irrotettu nauha

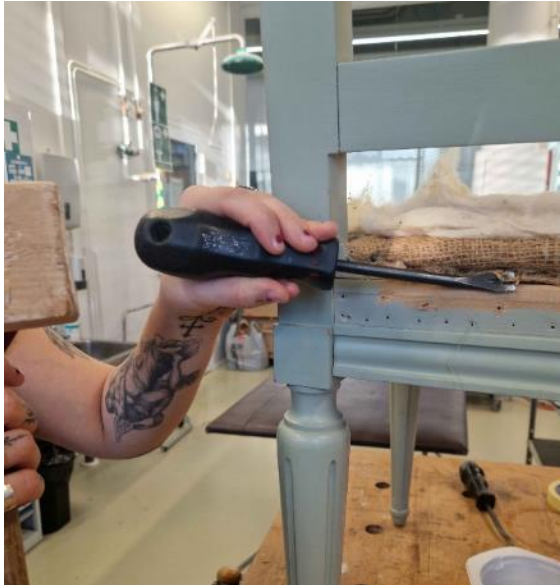
Kuva 33 Tuolin 1/14 kakun naulojen irrottaminen

Väliliinan irrottamisen jälkeen kakku oli nähtävillä (kuva 32). Kakut olivat tuoleissa yllättävän hyvässä kunnossa, joten niitä pystyttiin hyödyntämään sellaisinaan. Kakku koostui heinästä eli palmunlehtikuidusta, jonka päällä oli mustaa tekojouhta ja sen päällä vielä vanua. Vanukerros antaa istuimeen pehmeyttä ja estää tekojouhia tulemasta verhoilukankaan läpi. Purkamista täytyi vielä jatkaa, ottamalla irti naulat, joilla kakku oli paikoillaan (kuva 33, 33). Tässä käytettiin jälleen vääntörautaa ja vasaraa.

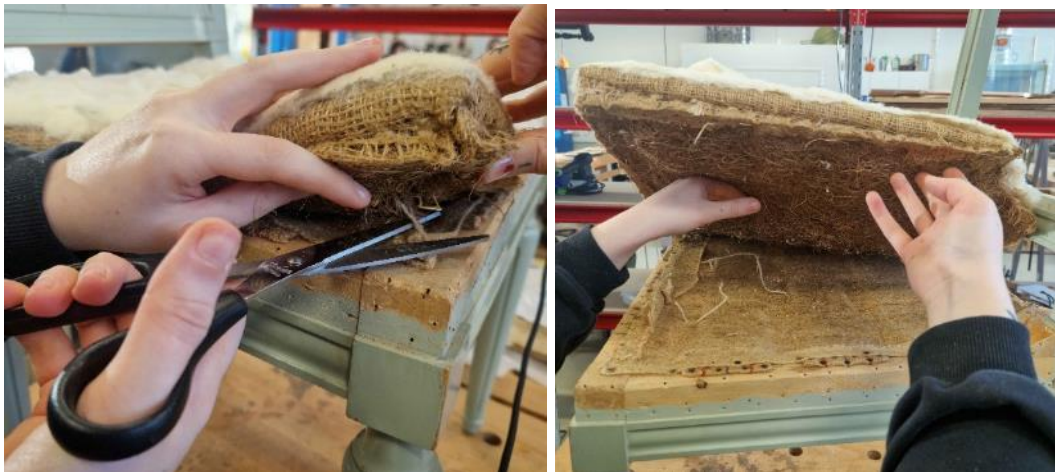
Kuva 34 Tuolin 1/14 kakun, pohjakankaan ja satulavyötä kiristävien nauhojen leikkaaminen

Kakku oli vielä kiinni satulavöissä ja pohjakankaassa juutilangalla tehtyjen läpiveto-ompeleiden avulla. Langat täytyi katkaista saksilla, jotta voitiin työstää satulavöitä (kuva 34). Tämän jälkeen kaikki langat vedettiin kakusta ja vöistä irti.

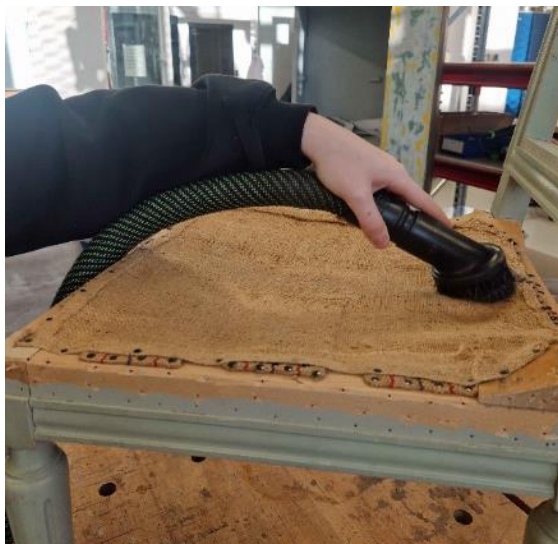
Kuva 35 Tuolin 1/14 pohjakankaan imurointi

Kun kakku saatiin irrotettua, se laitettiin talteen sivuun myöhemmin työstettäväksi. Jokainen kakku laitettiin omaan pussiinsa ja numeroitiin oman tuolinsa mukaan. Pohjakankaan päällä oli huomattava määrä irtolikkaa ja kakusta tullutta täytettä. Nämä imuroitiin ennen pohjakankaan irrottamista (kuva 35, 34).

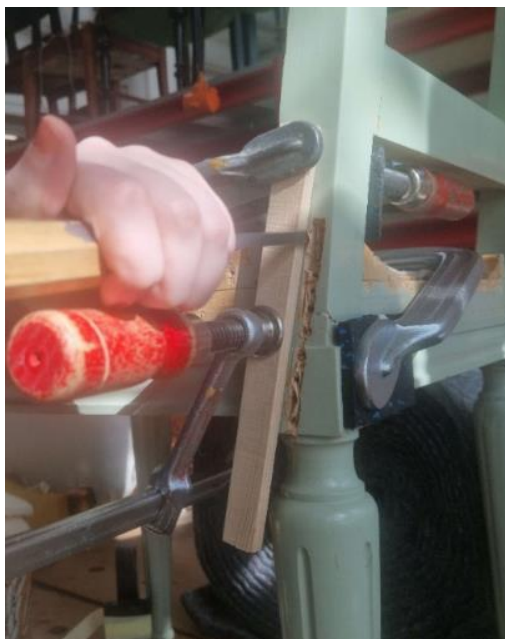
Tuolissa 14/14 on iso halkeama, joka vaikuttaa tuolin rakenteeseen (kuva 17). Halkeama on tuolin oikeassa takajalassa. Halkeama on todennäköisesti aiheutunut puumateriaalissa olevasta oksakohdasta. Halkeamassa on nähtävillä kittijäämää, jolla on aiemmin täytetty halkeamaa.

Kuva 39 Tuoli 14/14 paikkausalueen työstäminen taltalla

Poraamisen jälkeen paikkaus kohtaa työstettiin suorapäisellä taltalla (kuva 39). Tarkoituksena oli kaivertaa tuoliin mahdollisimman suora syvennys, johon uusi puupala olisi helppo upottaa. Tämän ohella puupala paikkaus tehtiin koi-vusta.

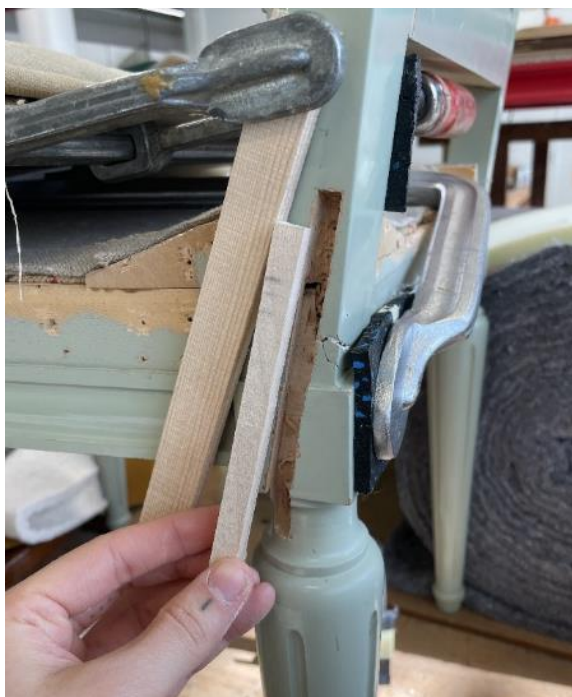
Kuva 40 Korvaavan puupalan työstäminen

Puupalan työstämisessä käytettiin tasohöylää ja vannesahaa, jotta palaan saatiin haluttu muoto ja paksuus. Puupala tehtiin syvennyksen mittojen mukaiseksi (kuva 40). Lopuksi puupala hiottiin 80-karkealla hiomapaperilla.

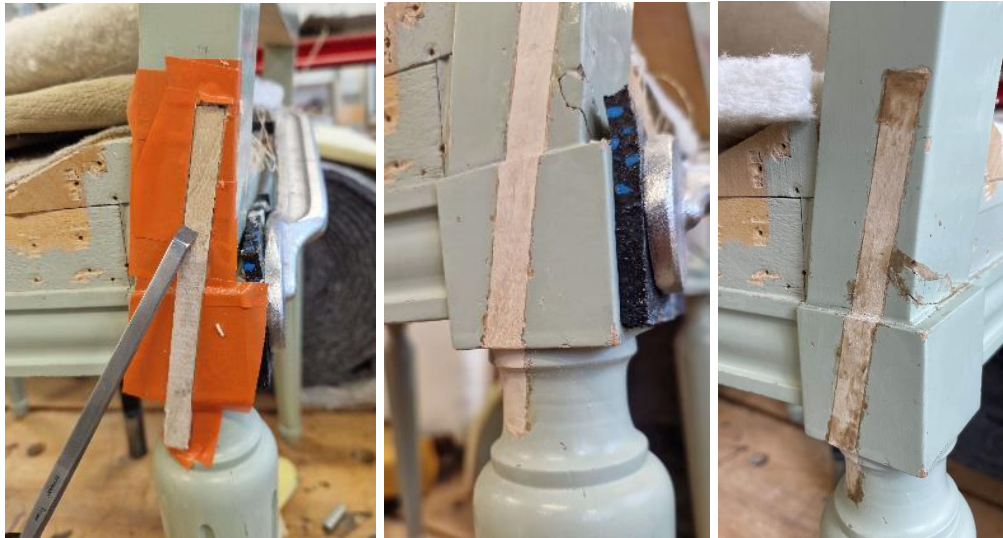
Kuva 41 Puupalan kaivertaminen ja hiominen tuolin muotoon sekä kittaaminen

Kun paikkaus oli valmis, se liimattiin paikoilleen Titebond Original PVAC-liimalla. Puupalaan laitettiin reilusti liimaa ja pala puristettiin kiinni syvennyksen sisään. Liiman kuivuttua aloitettiin palan muotoilu, johon käytettiin suorapäistä

taltaa ja hiomapaperia. Työstämisen ajaksi tuolin maalipinta suojattiin teipillä, jotta välttyttäisiin mahdollisilta vaurioilta (kuva 41).

Kun puupaikkaus oli muotoiltu, voitiin siirtyä retusointiin. Paikkauksen ympärille jäi pieniä rakoja, jotka täytettiin puupurusta ja Titebond Original PVAC-liimasta tehdyllä kitillä (kuva 41). Kittä levitettiin rakoihin ja annettiin kuivua noin 30 minuuttia. Tämän kuivumisen jälkeen ylimääräinen kitti tasoitettiin tuolin tasoon 320 karealla hiomapaperilla.

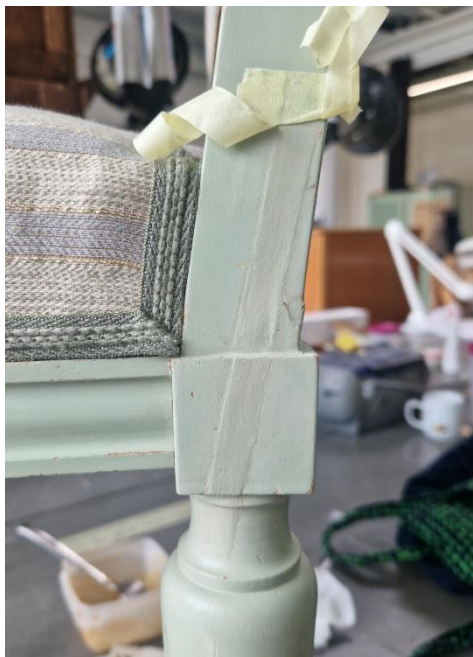
Kuva 42 Tuolin 14/14 maalattu puupaikkaus

Tämän jälkeen puupaikkauksesta piti tehdä mahdollisimman huomaamaton. Tämä saatiin tehtyä maalaamalla paljaan puupaikkauksen päälle Tikkurilan Kiva 30 akrylaattimaalilla (kuva 42, 39). Maalia hieman sävytettiin tuolin alkuperäisen maalin sävyiseksi oksidivihreällä -ja taivaansinisellä pigmentillä.

Maalin päälle pintakäsittelyä käytettiin Kymin Palokärjen kirkas entisöintivaahaa. Vaha levitettiin puuvillakankaalla, joka sitten kiillotettiin tämän kuivumisen jälkeen. Näin tarvittavat puukorjaukset olivat valmiina.

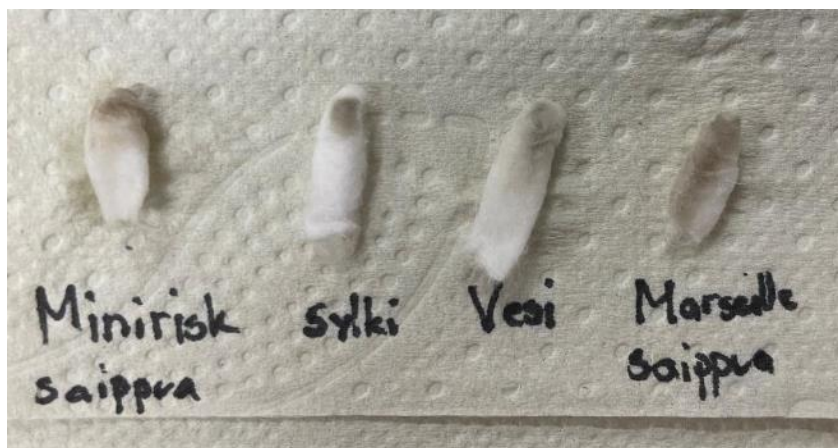
Kuva 43 Puhdistustestien tulokset

Puhdistusta varten täytyi tehdä puhdistustestit, jotta saataisiin selvitettyä, mikä on maalipinnalle tehokkain ja turvallisin puhdistusaine. Puhdistustesteihin käytettiin Marseille-saippuavesiliuosta, Minirisk-saippuavesiliuosta, ionivaihdettua vettä sekä sylkeä. Testeissä käytettiin bambutikkuun pyöritettyä vanua ja valitua ainetta. Tehokkaimmat puhdistusaineet olivat sylki ja Marseille-saippuavesiliuos (kuva 43, 40). Ottaen huomioon tuolien määrän Marseille-saippuavesiliuos olisi käytännöllisin ja tehokkain ratkaisu.

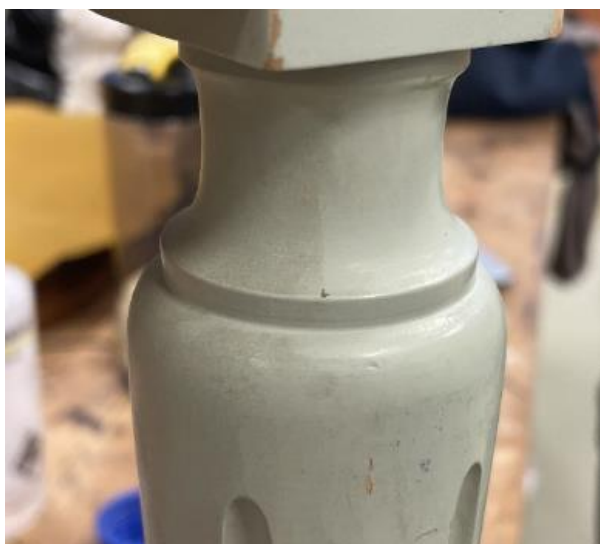
Kuva 44 Puhdistustesti 3 %:lla triammoniumsitraatti-vesiliuoksella

Kun puhdistus aloitettiin, huomattiin, ettei Marseille-saippuavesiliuos poistanut tuolien pinttyneimpiä likakohtia. Tämän vuoksi päätettiin kokeilla vahvempaa puhdistusainetta, 3 % triammoniumsitraatti-vesiliuosta. Kyseinen liuos poistaa tehokkaasti sekä orgaanista että epäorgaanista likaa (Rivers & Umney 2003, 583). Liuosta testattiin ensin tuolin huomaamattomimpaan alueeseen. Tämä liuos poisti likaa erityisen tehokkaasti ilman maalipinnan liukenemista (kuva 44). Näin päätettiin jatkaa puhdistusta 3 %:lla triammoniumsitraatti-vesiliuoksella kaikkiin tuolien pinttyneisiin lika alueisiin.

Kun pinttynyt lika oli saatu pois, lopputuloksena oli kirkas maalipinta. Liuos poisti myös suurimman osan maalipinnoissa olevista tahroista. Tuolien puhdistusprosessi onnistui siis hyvin ilman maalipinnan liukenemista. Prosessi paransi tuolien ilmettä huomattavasti.

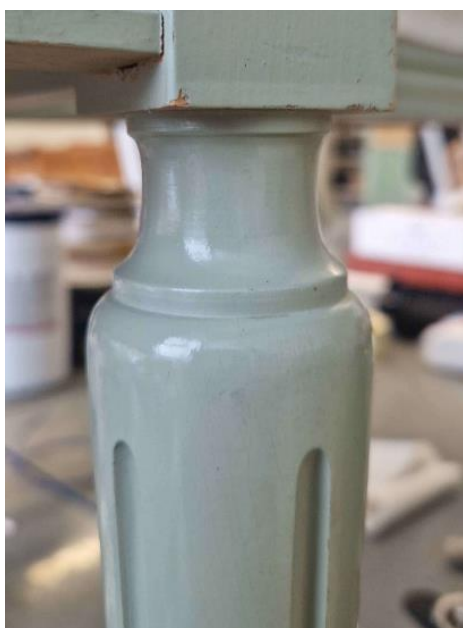
Kuva 45 Tuolin jalka vahan kiillottamisen jälkeen

Puhdistuksen jälkeen tuolien maalipinnat pintakäsiteltiin. Pintakäsittelynä päädyttiin käyttämään Kymin Palokärjen kirkasta entisöintivahaa. Kyseinen vaha valittiin, koska vaha soveltuu huonekalujen pintakäsittelyksi. Vaha toimii suoja-kerroksena, joka kerää likaa ja estää sitä pääsemästä suoraan maalipinnalle. Vahakerros on täysin poistettavissa mineraalitäpätillä (Puuproffa s.a.b). Vaha- ja maalikerroksilla on eri liuottimet, joten vahakerroksen poistaminen ei vaikuta maalipintaan. Vahakerros myös estää maalipinnan krakeloitumista.

Tuolien maalipintoihin vahaa levitettiin ohut kerros puuvillakankaalla. Vahan annettiin sitten kuivua noin 30 minuuttia, jonka jälkeen pintaa kiillotettiin toisella puuvillakankaalla, halutun kiiltävyyden saamiseksi (kuva 45).

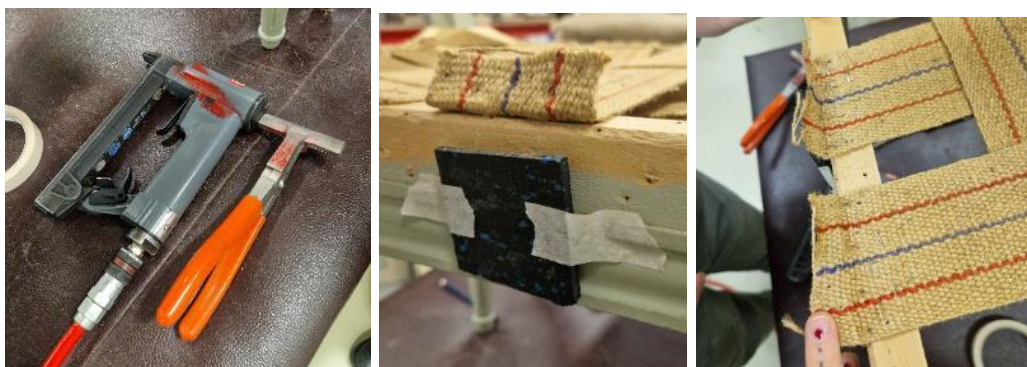
Seuraavana vaiheena oli istuimien satulavöiden työstäminen. Satulavyöt olivat selkeästi löystyneet vuosien aikana käytön myötä, ja siksi ensimmäiseksi testattiin satulavöiden kestävyys. Vyöt olivat tarpeeksi hyvässä kunnossa, joten niitä ei tarvinnut korvata. Satulavyöt päätettiin siis kiristää. Tämä tehtiin satulavyönkiristintä ja paineilmanitojaa käyttäen (kuva 46).

Kuva 46 Vasemmalla satulavöiden kiinnitykseen käytetyt työkalut, keskellä tuolia suojaava muovipala ja oikealla niiteillä kiinnitetyt satulavyöt

Työ aloitettiin purkamalla satulavyöt yhdeltä puolelta jättämällä vastakkainen puoli kiinni. Tuoliin asetettiin suojaksi muovipala, jota vasten vyönkiristin asetettiin (kuva 46). Satulavyö sitten venytettiin kireäksi, jonka jälkeen se kiinnitettiin niiteillä paikoilleen (kuva 46). Tämä prosessi tehtiin tuolin satulavöiden vasemmalle- ja etupuolelle.

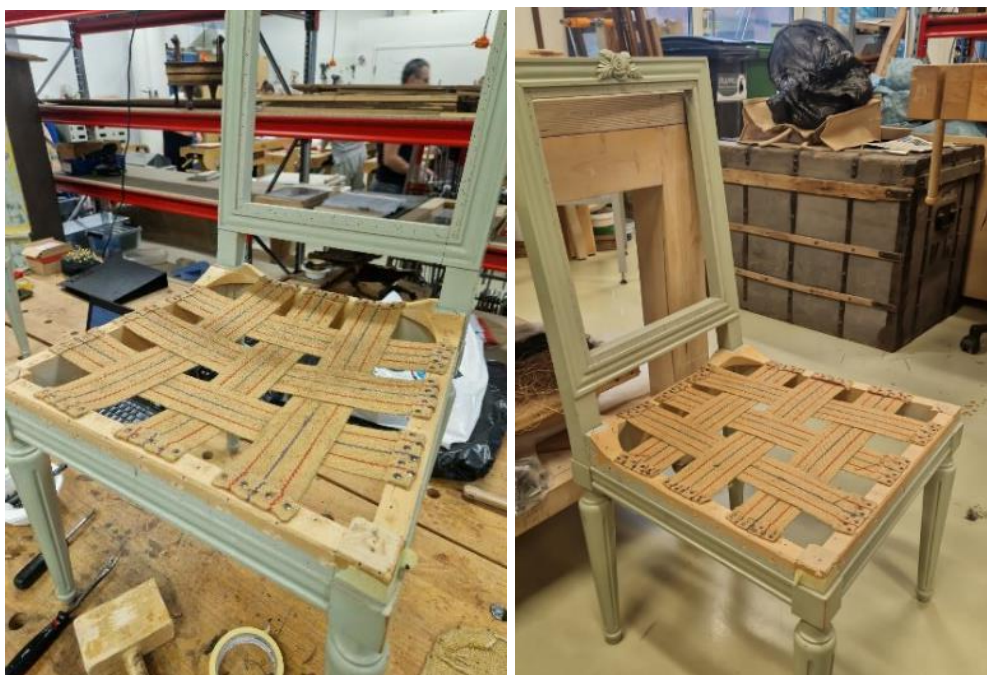
Kuva 47 Vasemmalla satulavyöt ennen kiristystä ja oikealla kiristyneen jälkeen

Vöiden kiristämisen jälkeen, vyöt taitettiin kaksin kerroin ja kiinnitettiin nauloilla litteäksi. Nauloja käytettiin vain taitoksen kiinnityksessä, jotta välttyttiin liiallisten naulareikien tekemiseltä. Näin satulavyöt saatiin tukeviksi ja kiristettyä (kuva 47, 43).

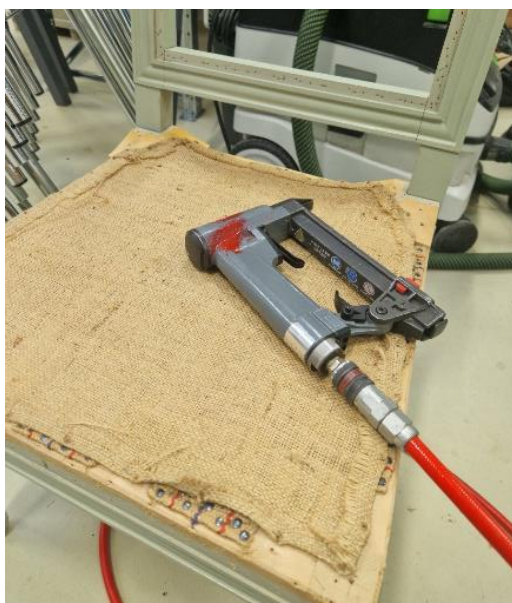
Kuva 48 Pohjakankaan kiinnittäminen

Satulavöiden päälle kiinnitettiin alkuperäinen pohjakangas, jotta tuolin ulkonäkö säilyisi ennallaan. Uusi pohjakangas olisi ollut huomattavasti vaaleampi ja sävyltään kylmempi alkuperäisten vöiden kanssa. Vanha pohjakangas venytettiin käsin ja kiinnitettiin paineilmanitojalla (kuva 48). Pohjakangas kiinnitettiin reunoista kaksin kerroin taitettuna.

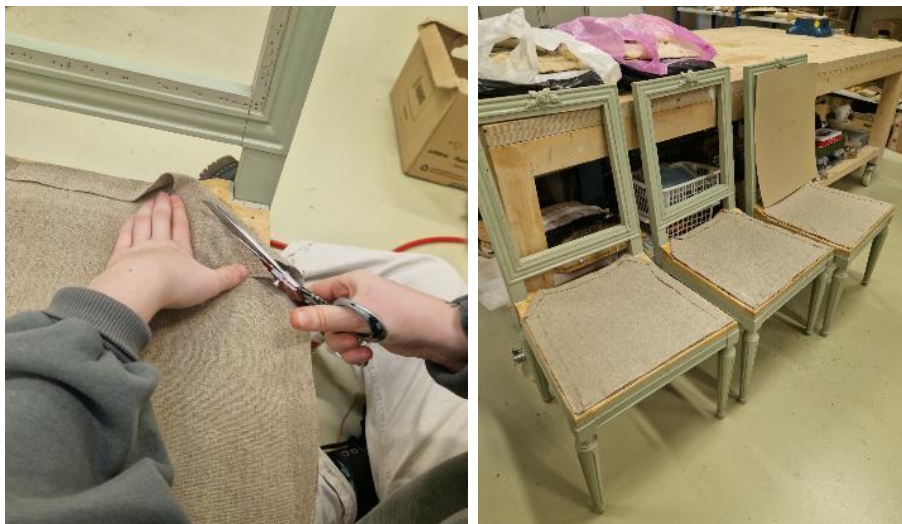
Alkuperäisen pohjakankaan päälle kiinnitettiin tukea antava, tiheämpi juuttikangas. Tämä oli tarpeen, koska sekä pohjakangas että satulavyöt olivat ha-

pertuneet pitkän käyttöiän ja auringon UV-säteilylle altistumisen vuoksi. Satulavyötä ei voitu korvata, sillä samankaltaisia punasiniraitaisia vöitä ei enää valmisteta. Uusien satulavyöiden kiinnittäminen entisten päälle ei myöskään ollut vaihtoehto, sillä se olisi tuonut liikaa paksuutta.

Kuva 49 Vasemmalla juuttikankaan leikkaaminen ja oikealla kolmeen tuoliin kiinnitetty juuttikankaat

Uuden juuttikankaan leikkaamisesta helpottaakseen, pahvista leikattiin sapluuna pohjakankaan mittojen mukaisesti. Ylimääräistä varaa jätettiin kankaisiin noin 3 cm. Sapluunan avulla saatiin leikattua samankokoiset kangaspalat 14 tuoliin. Uusi juuttikangas leikattiin tuolin päällä oikeaan muotoon (kuva 49) ja kiinnitettiin samalla tekniikalla kuin aiemmin, eli kiristämällä käsin ja kiinnittämällä paineilmanitojalla. Myös tämä kangas kiinnitettiin reunoista kaksin kerroin taittaen.

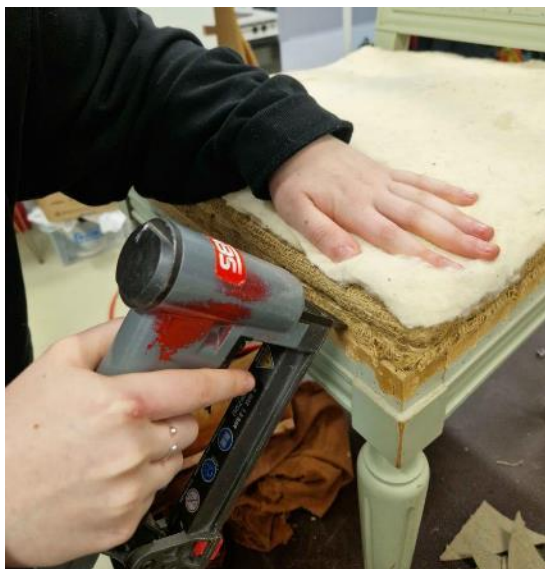
Kuva 50 Kakun kiinnittäminen paineilmanitojalla

Sitten satulavyöt sekä pohjakankaat olivat kiinnitetty ja kiristetty. Tuoli oli taas rakenteellisesti tukevampi. Seuraavaksi kiinnitettiin tuolin kakku takaisin paikalleen paineilmanitojaa käyttäen (kuva 50, 45). Kakku oli sellaisenaan tarpeeksi tukeva, joten läpiveto-ompeleita ei tarvinnut tehdä.

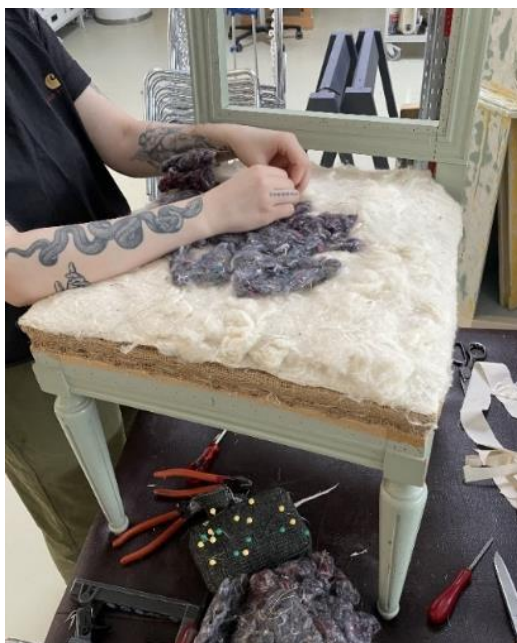
Kuva 51 Vanukerroksen paikkaus flokillla

Seuraavaksi leikattiin neljätoista kappaletta väliliinoja. Väliliinoina käytettiin lakakangasta. Liinujen leikkaamiseen käytettiin kaavana alkuperäistä väliliinaa. Ylimääräistä varaa jätettiin noin 3 cm. Ennen väliliinujen kiinnitystä lisättiin vanun päälle flokkia eli tekstiilien kierrätyskuitua. Flokkia lisättiin muutamiiin tuoleihin, joista kakku oli keskeltä litistynyt (kuva 51).

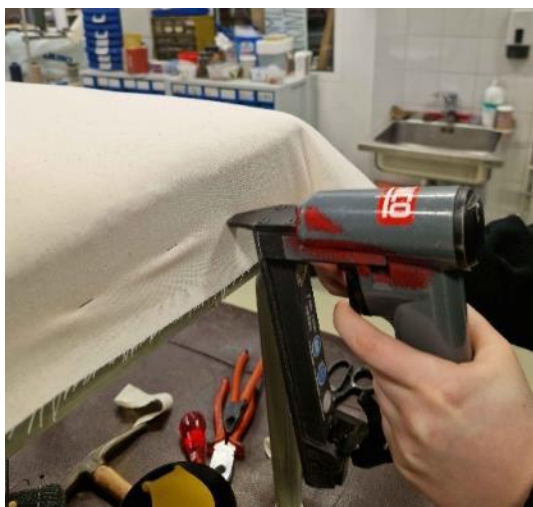
Kuva 52 Väliliinan kiinnitys paineilmanitojalla

Tämän jälkeen voitiin siirtyä liinujen kiinnittämiseen. Väliliina kiinnitettiin paineilmanitojalla (kuva 52, 46), aloittaen tuolin selkänojan alta. Tämän jälkeen liina vedettiin kireäksi vastakkaiselle puolelle ja nidottiin kiinni. Tämä prosessi

toistettiin sekä tuolin oikealla että vasemmalla puolella, jättäen nurkat vielä auki.

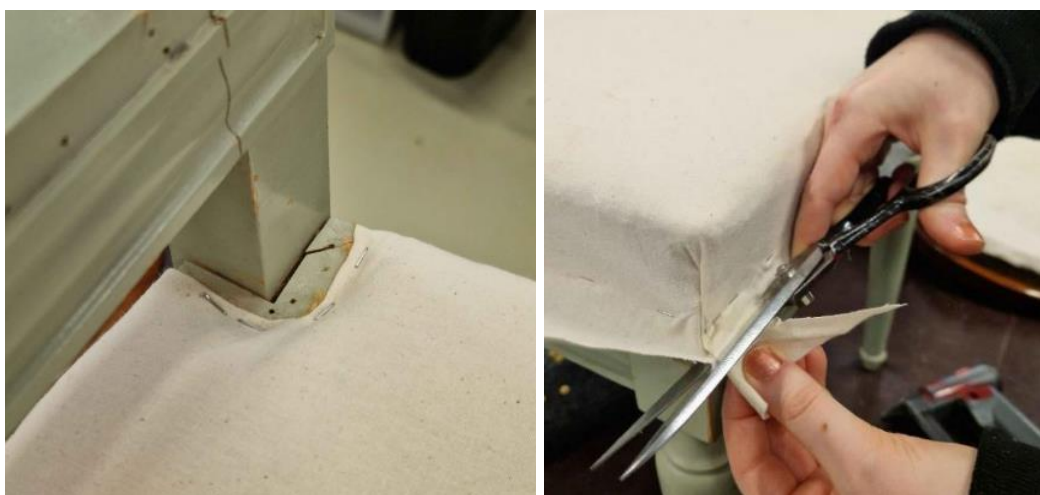
Kuva 53 Kiinnitetty takanurkka ja ylimääräisen kankaan leikkuu

Väliliinan etummaisiet nurkat piti saada suorakulmaisiksi, jotta lopullinen verhoilukangas istuisi oikealla tavalla. Nurkat eivät saaneet olla muodoltaan pyöreät. Tuolin takanurkissa väliliinaa ei kiinnitetty aivan reunoihin saakka, sillä oli tärkeää jättää varaa lopulliselle verhoilukankaalle (kuva 53). Kun väliliina oli kiinnitetty, seuraavaksi ylimääräinen kangas leikattiin pois kangassaksilla (kuva 53).

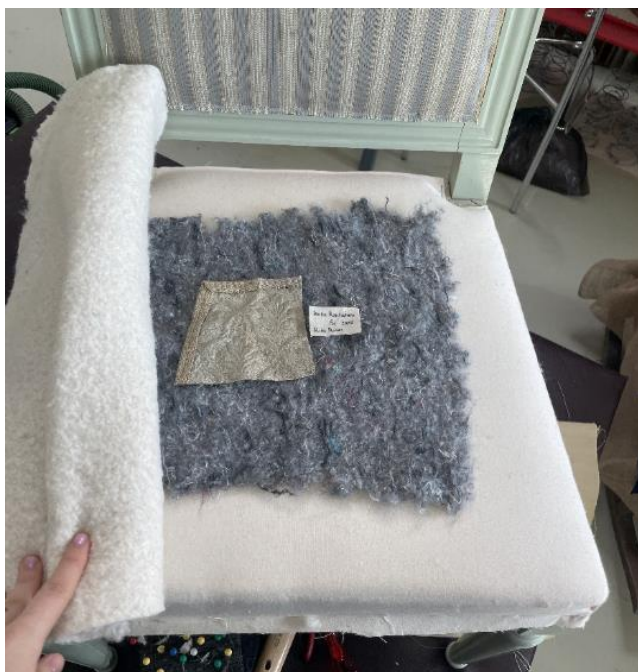
Kuva 54 Väliliinan päälle lisätty flokki ja pala alkuperäistä verhoilukangasta tekijöiden nimien kanssa

Jos istuinosa oli keskeltä vielä hieman vajonnut, lisättiin väliliinan päälle pala flokkia (kuva 54, 47). Tämän jälkeen tuolin 1/14 flokin päälle lisättiin pieni pala alkuperäisestä verhoilukankaasta (kuva 54, 47). Verhoilukankaan palassa oli

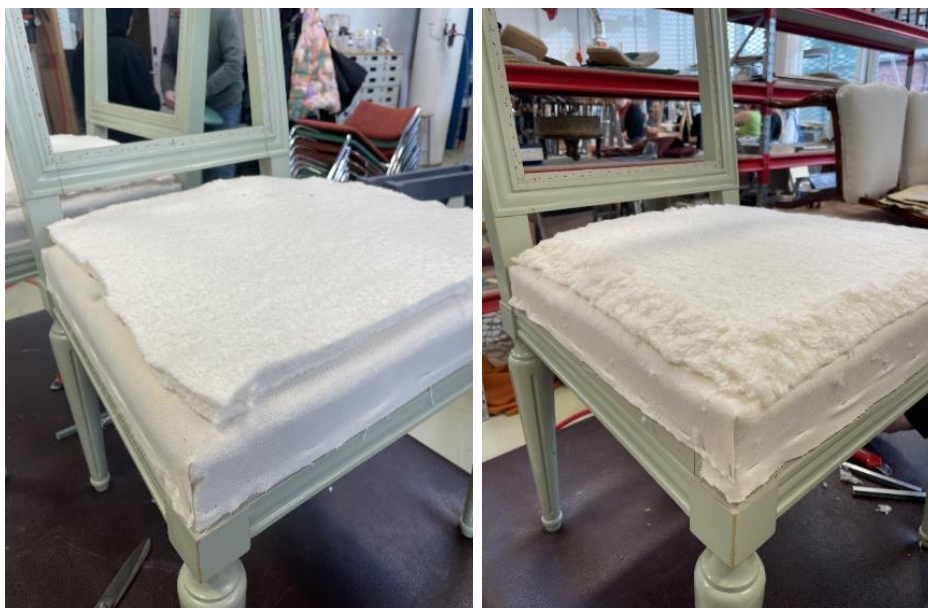
Kuva 55 Vanukerros ennen reunojen ohentamista ja sen jälkeen

Ennen verhoilukankaan kiinnitystä lisättiin väliliinan päälle kerros vanua. Vanu esti sen, etteivät jouhet pääse väliliinan läpi. Samalla vanu pehmentää istuimen pintaa. Vanurullasta leikattiin sopivan kokoinen pala, joka aseteltiin tuolin istuinosan päälle. Vanun reunat ohennettiin saksilla, jotta päällimmäinen verhoilukangas asettuisi mahdollisimman siististi (kuva 55).

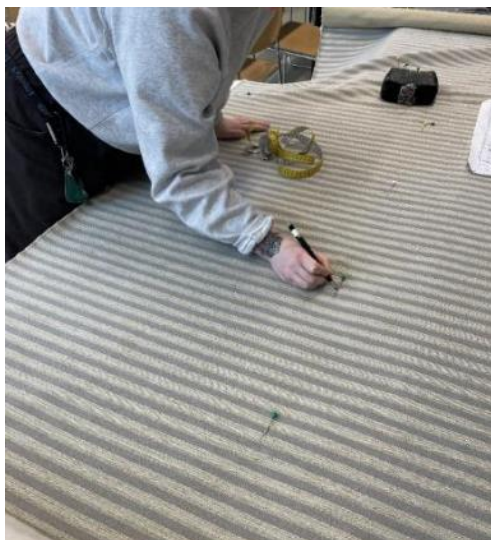
Kuva 57 Verhoilukankaan palojen mittojen merkkäminen

Tuoleihin leikattiin kangasrullasta oikean kokokset kangaspalat istuinosiin ja selkänojiin. Kangaspaloja leikatessa hyödynnettiin leikkaussuunnitelmaa, jotta pysyttiin mukana, mitkä palat oli leikattu (kuva 56). Jokaiseen tuoliin tarvittiin yksi kangaspala istuinosaan ja kaksi kangaspalaa selkänojaan. Kankaaseen merkittiin heftaneulojen avulla kangaspalojen mitat, joiden mukaan piirrettiin kangaskynän ja viivoittimen avulla leikkausviivat (kuva 57, 49). Kangaspalat sitten leikattiin kangassaksilla viivojen mukaisesti.

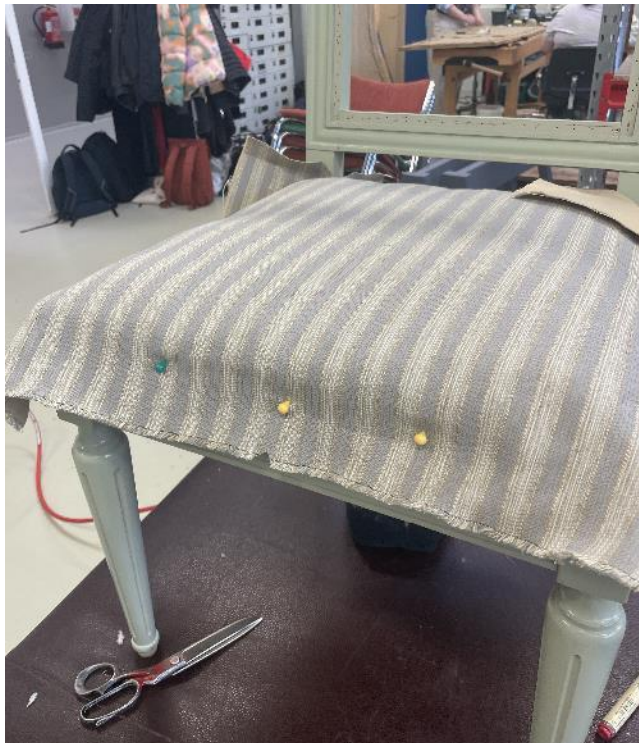
Kuva 58 Verhoilukankaan asettaminen tuolin päälle heftaneuloilla

Leikkaamisen jälkeen verhoilu aloitettiin tuolin 1/14 istuinosasta. Tuolin selkänojassa sekä istuinosassa oli valmiiksi merkatut keskikohdat. Verhoilukangas aseteltiin istuinosan päälle niin, että kankaan keskimmäinen harmaa raita osui merkattuihin kohtiin suorasti. Kangas sitten laitettiin kiinni paikoilleen heftaneuloilla (kuva 58).

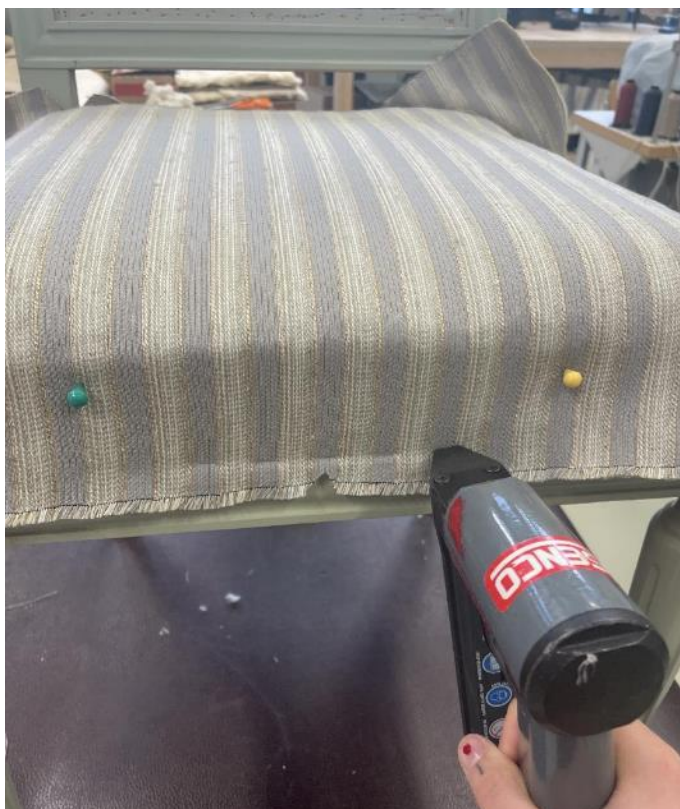
Kuva 59 Verhoilukankaan kiinnittäminen paineilmanitojalla

Ensimmäisenä kiinnitettiin tuolin taka- ja etupuolelta keskiraita suoraan. Sitten kiinnitettiin kangas tuolin takapuolelta. Takapuolella kangasta ei vielä kiristetty, vaan pidettiin huoli, että raidat pysyivät suorassa. Seuraavaksi kangas kiinnitettiin tuolin etupuolelta kiristäen sopivasti (kuva 59). Sama toistettiin tuolin oikealle ja vasemmalle puolelle. Oikealla puolella kangas nitattiin kiinni keskeltä ja vasemmalle puolelle kiristettiin. Sivusuunnassa kiristämässä piti huomioida, ettei kangasta kiristetty liian kireälle, välttääkseen raitojen aaltoilun. Tässä vaiheessa kankaan nurkat jätettiin vielä auki.

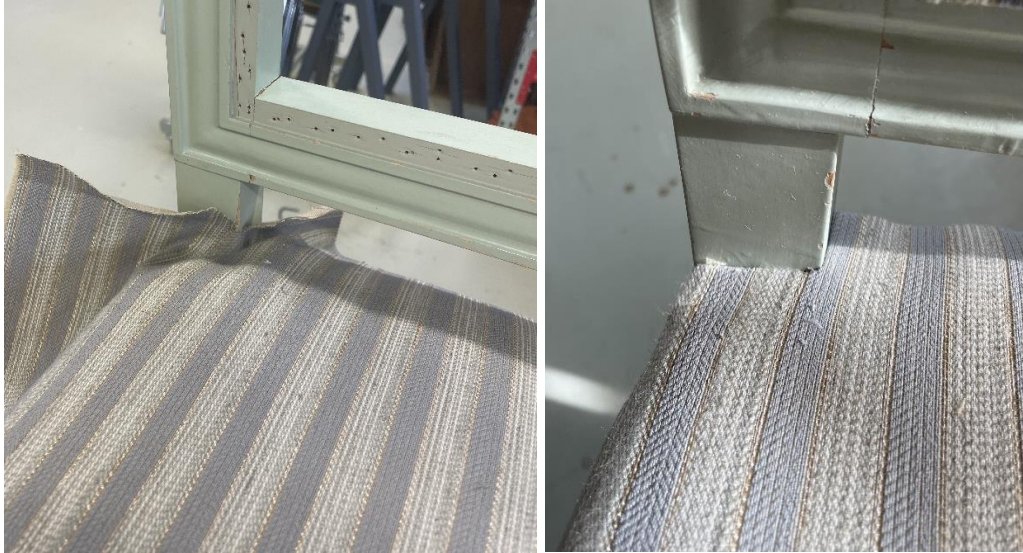
Kuva 60 Verhoilukankaan asettaminen istuinosan takanurkkaan ja valmis takanurkka

Seuraavaksi istuinosan nurkat aseteltiin kohdilleen. Tämä aloitettiin takapuolen nurkista. Nurkat leikattiin samalla tekniikalla kuin väliliinassa, jättäen 2 cm taittovaraa (kuva 60, 51). Taittovara mahdollisti siistin kiinnityksen ja varmisti, ettei kangas purkaannu. Nurkat nitattiin kiinni siististi selkänojan ympärille, välttämällä ryppyjen muodostumista (kuva 60, 51).

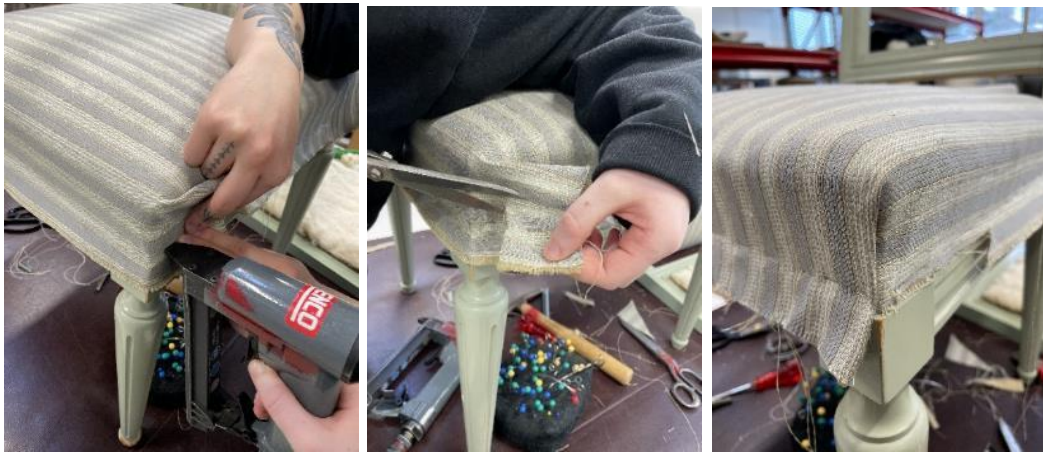
Kuva 61 Istuinosan etupuolen nurkkien kankaan kiinnittäminen

Etupuolella nurkkien kangas kiinnitettiin tekemällä taitos tuolin etupuolelle (kuva 61). Etupuolien taitoksista leikattiin ylimääräinen kangas pois, jättäen jälleen 2 cm taittovaraa (kuva 61). Etupuolen nurkkiin oli hyvä saada siisti ja suora taitos (kuva 61). Oli tärkeää, että nurkat olivat tarpeeksi kireästi kiinnitetty, etteivät nurkat pullota, kun tuolissa istutaan.
