Kiia Rossi & Anni Rantanen  
(2119096, 2119216 REKV21SP)

# UUSKUSTAVILAISPÖYTÄRYHMÄN TUOLIEN RESTAUROINTI

Opinnäytetyö

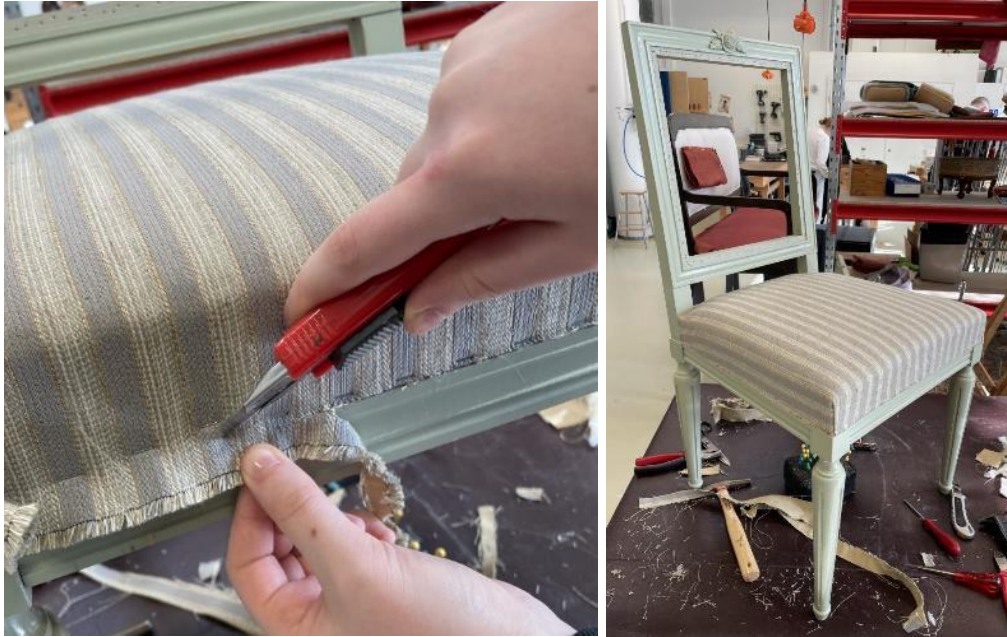
Kuva 62 Ylimääräisen verhoilukankaan leikkaaminen mattoveitsellä ja valmis istuinosa

Nurkkien kiinnityksen jälkeen ylimääräinen kangas leikattiin pois mattoveitsellä (kuva 62, 52). Mattoveitsen täytyi olla terävä, jotta vältettiin kankaan rispaantumista. Näin istuinosana oli valmis (kuva 62, 52) ja seuraavaksi siirryttiin selkänojan verhoilukankaan kiinnitykseen.

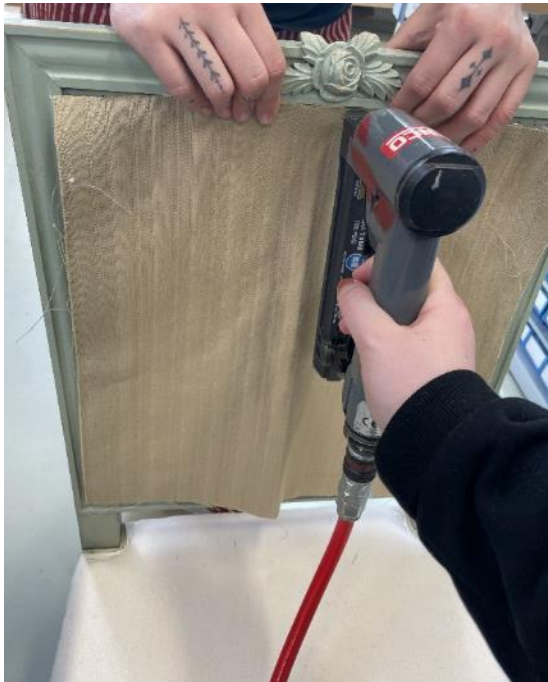
Kuva 63 Selkänojan perimmäisen kankaan kiinnittäminen

Ensimmäiseksi kiinnitettiin perimmäinen selkänojan kangas. Selkänojan kangas kiinnitettiin aloittaen tuolin selkänojan yläosasta (kuva 63). Kankaan keskiraita asetettiin tuoliin merkattuun keskikohtaan ja nitattiin paikoilleen. Kangas sitten kiristettiin suoraan alaspäin. Tämä prosessi toistettiin vuorotellen, ensin ylhäältä sitten alhaalta kiristäen.

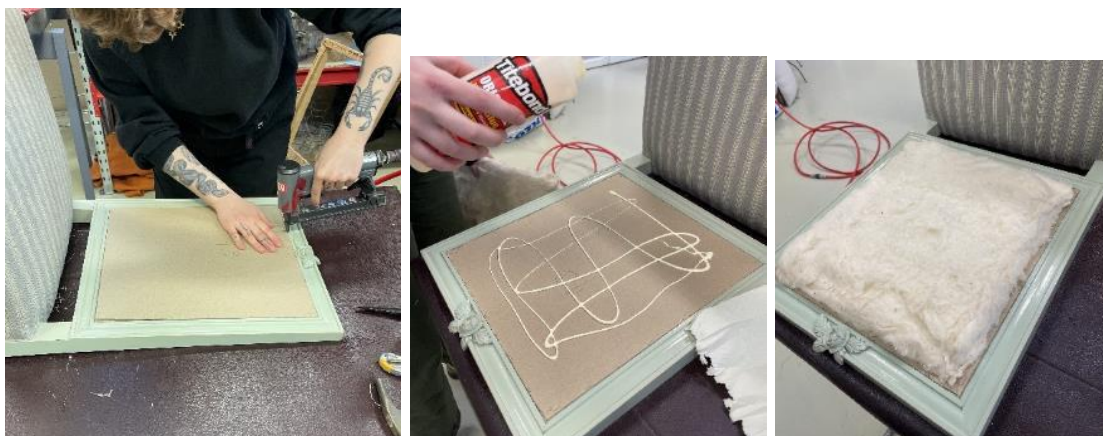
Kuva 64 Pahvin ja vanun kiinnitys

Pahvi kiinnitettiin pidemmällä 12.7 mm niiteillä, jotta niitit ylettyivät selkänöjan puuhun. Pahvin päälle sitten liimattiin kerros vanua Titebond Original PVAC-liimalla selkänöjan täytteeksi ja pehmusteeksi (kuva 64). Tässä hyödynnettiin selkänöjan alkuperäistä vanua. Tarvittaessa selkänöjiin käytettiin uutta puuvillavanua, jos alkuperäinen vanu oli litistynyt.

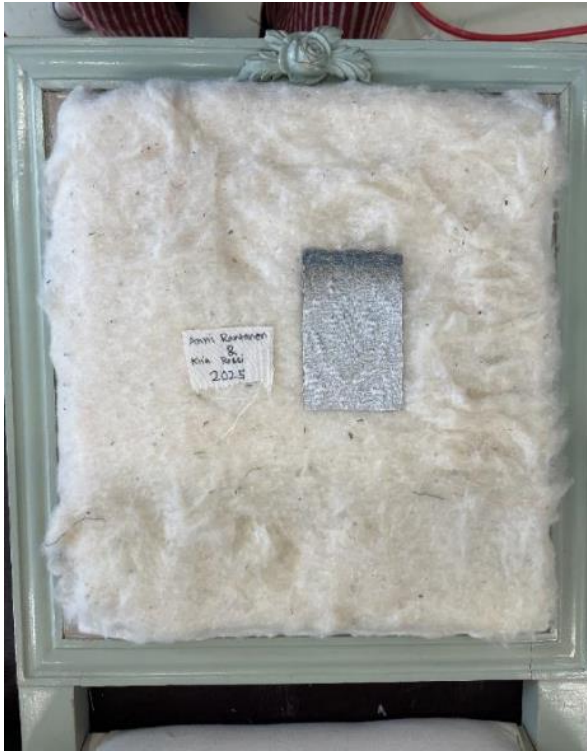
Kuva 65 Vanuun aseteltu alkuperäinen verhoilukangaspala ja tekijöiden nimet

Ennen päällimmäisen kankaan kiinnittämistä tuolin 1/14 vanu täyteen päälle asetettiin jälleen pala alkuperäisestä verhoilukangasta, verhoilun tekijöiden nimien kanssa (kuva 65, 54). Vanhasta kangaspalasta on havaittavissa tuolin verhoilun alkuperäinen väri.

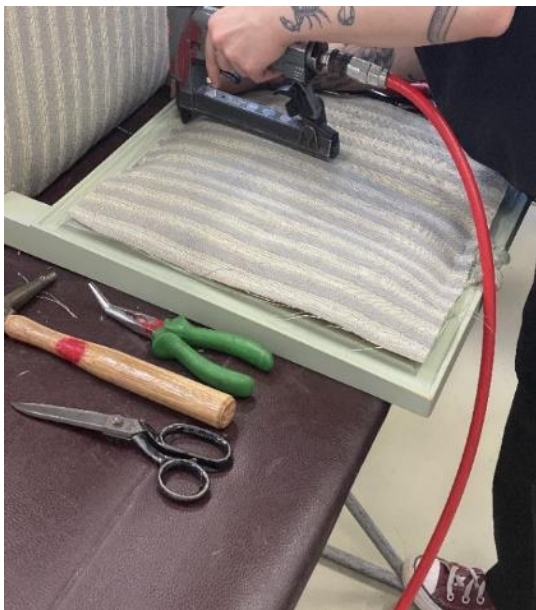
Kuva 66 Päällimmäisen selkänojakankaan kiinnitys

Seuraavaksi kiinnitettiin selkänojan päällimmäinen kangas. Kangas kiinnitettiin samalla tavalla kuin perimmäinen kangas, eli aloitettiin ensin ylhäältä keskiraidan niittaamisesta (kuva 66). Raidat niitattiin vuorotellen ylhäältä ja sitten alapuolelta, jättäen lopuksi sivut. Lopuksi taas ylimääräinen kangas leikattiin mattoveitsellä.

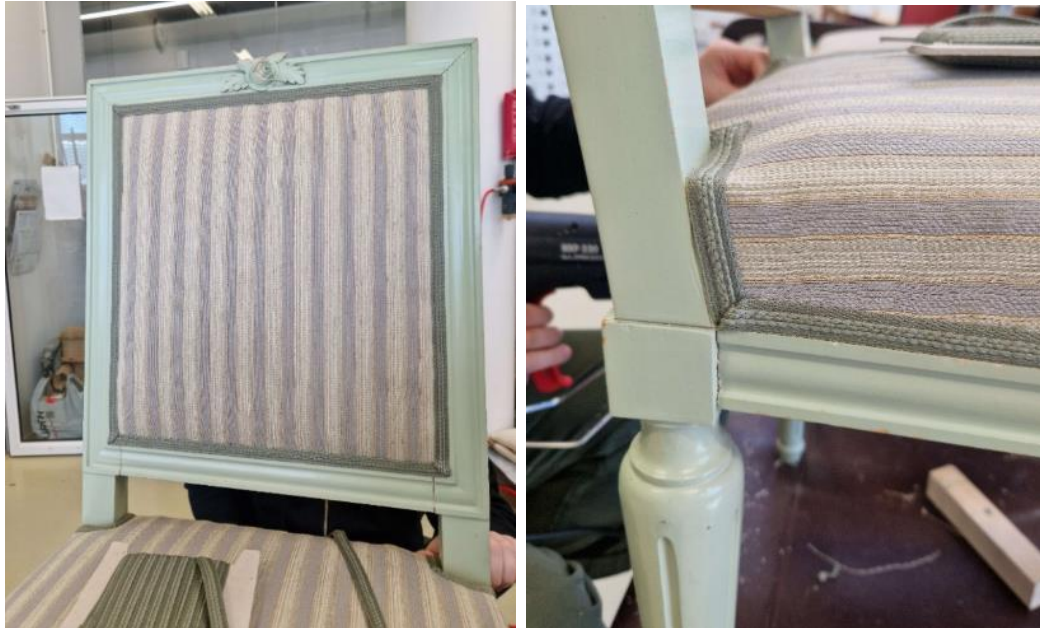
Kuva 67 Selkänojan valmis koristenauha ja esimerkki istuimen nurkan taitoksesta

Viimeisenä verhoilun työvaiheena oli koristenauhan kiinnitys. Tuoleihin tilattiin harmahtavan vihreä koristenauha Nevotexilta. Nauhan kiinnitys tehtiin liimaamalla, johon käytettiin kuumaliimapistoolia ja siihen sopivia liimapatruunoita. Nauhan kiinnitys aloitettiin selkänojan alanurkasta, johon nauha liimattiin suorana. Nauhaa liimattiin noin 10 cm mittoina kerrallaan, jotta liima ei ehtinyt kuivua. Kulmissa, joissa vaihdettiin nauhan suuntaa, tehtiin siisti taitos (kuva 67).

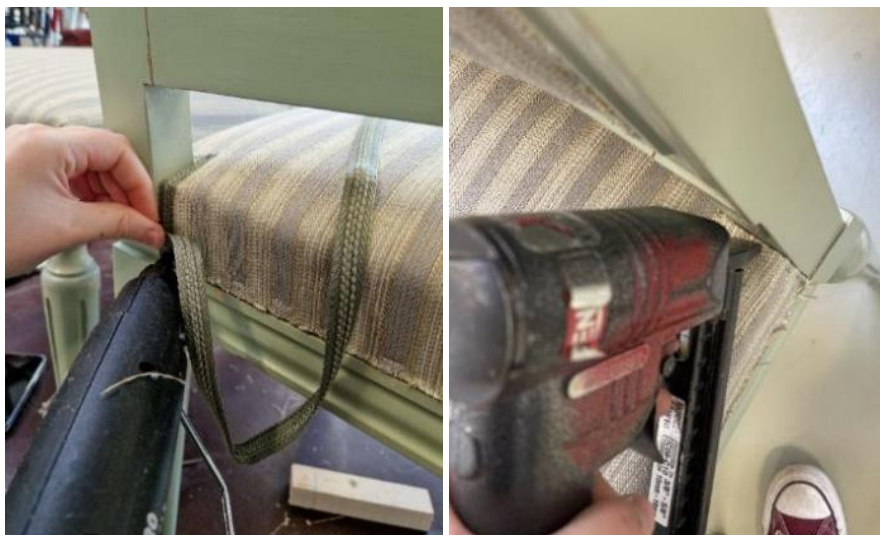
Kuva 68 Istuinosan koristenauhan kiinnittäminen ja istuimen varhoilukankaan nurkkien niittaus

Koristenauha päättyi takaisin samaan nurkkaan, johon suoran koristenauhan päälle tehtiin taitos. Näin nauhan loppu oli mahdollisimman huomaamaton. Koristenauhan asettaminen istuinosaan suoritettiin samalla tavalla aloittaen selkänojan alla olevasta nurkasta (kuva 68, 56). Ennen istuimen nauhan kiinnitystä, selkänojan alla olevat verhoilukankaan nurkat niitattiin kiinni, jotta nauha asettui nurkkiin siististi (kuva 68, 56).

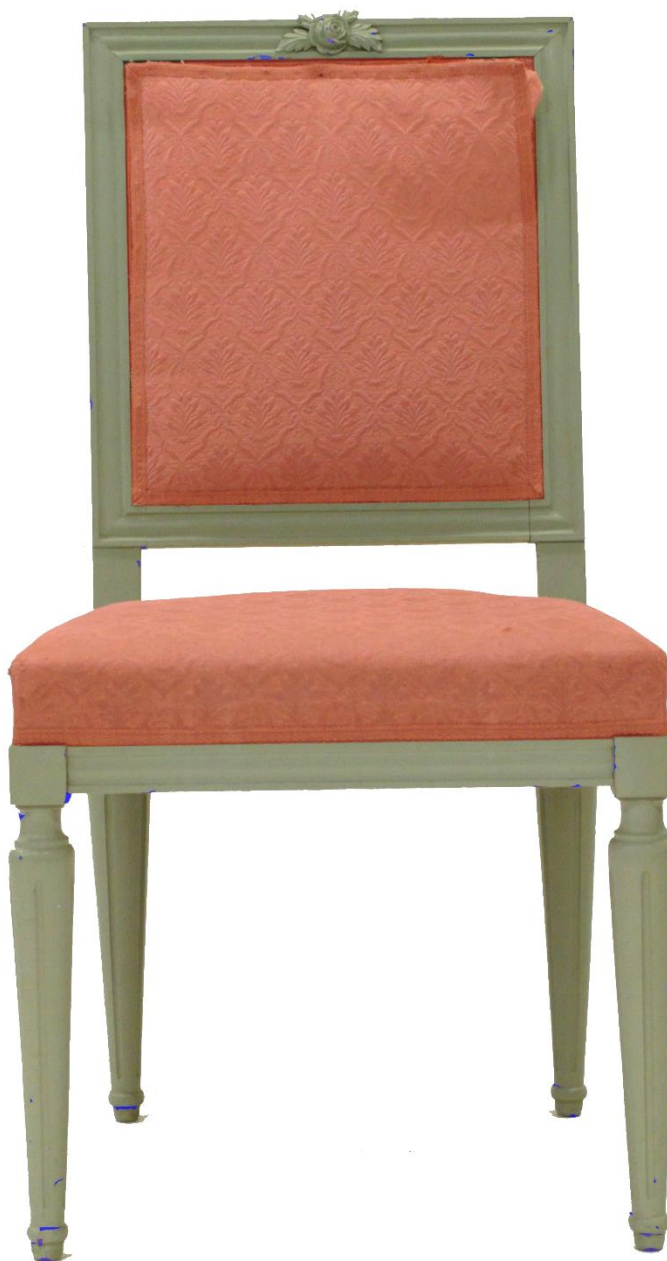
Etukuvanto

Kulunut maalipinta
