# **1970-LUVUN OMAKOTITALON KUNTOKARTOITUS JA KORJAUSSUUNNITELMA**

Meeri Översti  
Opinnäytetyö AMK  
Kevät 2025  
Rakennustekniikan tutkinto-ohjelma  
Oulun ammattikorkeakoulu

Opinnäytetyön otsikko: 1970-luvun omakotitalon kuntokartoitus ja korjaussuunnitelma

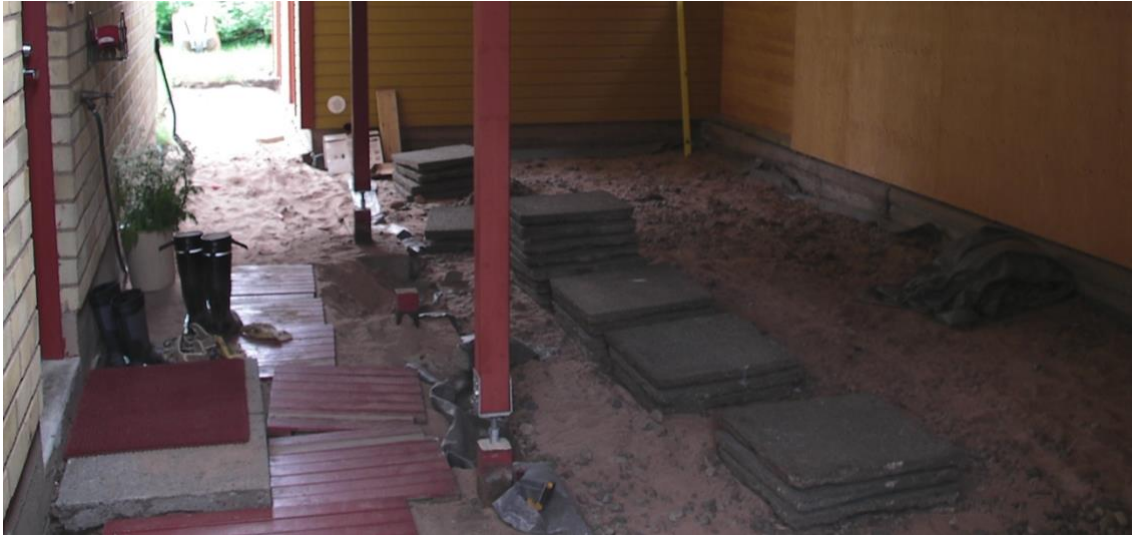
Kivetyksen yhteydessä sadeveden ohjausta parannettiin lisäämällä kouruja. Aikaisemmin pihamaa ylsi sokkeliin asti ja sadevesiä ei ollut johdettu ulkoseinän vierestä mihinkään. Pihaa ympäröivä aita on uusittu 2010 ja julkisivun puiset yksityiskohdat maalattu uudestaan punamultamaalilla 2007.

*KUVA 14.* Vanhan kivetyksen poisto. (Salo J. 7.2009)

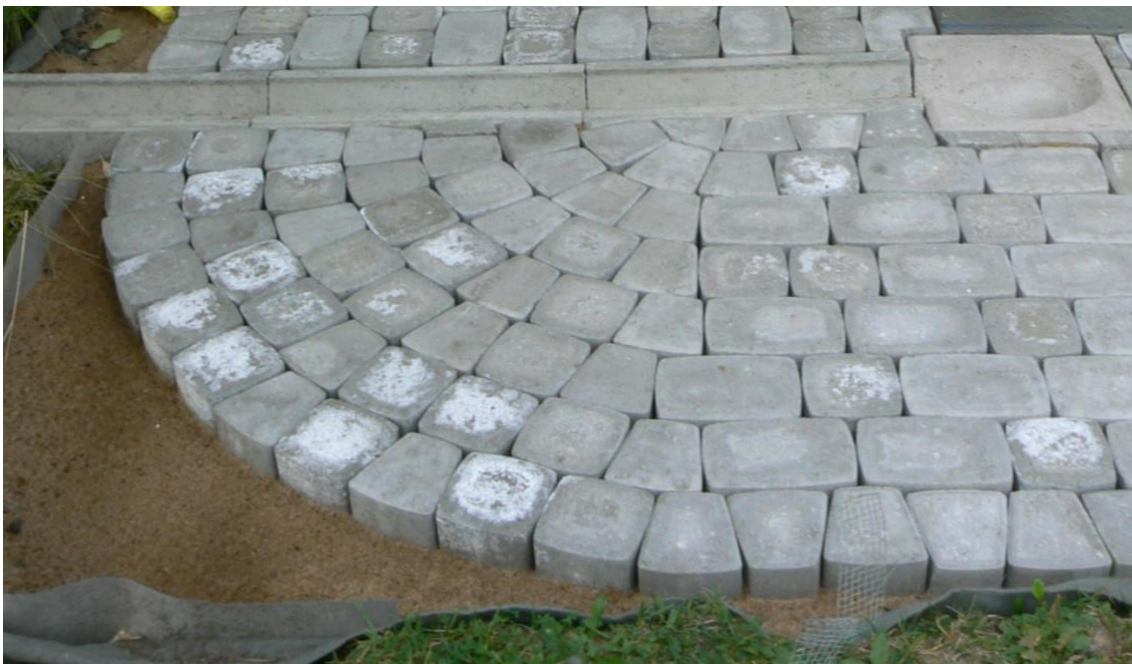
*KUVA 15.* Uuden kivetyksen asennus. (Salo J. 7.2010)

Kivetyks on uusittu 2010. Maa uuden kivetyksen kohdalta poistettiin alla olevaan styroksiin asti ja täytettiin sepelillä. Lisäksi lisättiin eristeeksi toinen 50 mm paksu styroksikerros vanhan päälle. Sepelillä asetettiin kivetyksen kallistus ja se tiivistettiin tärylevyllä. Lopullinen kivetyksen kallistus tehtiin hiekalla ja kivetyksen reunaan asennettiin suojakangasta eristämään pihamaan nurmelta. Kivetyks ladottiin ja saumahiekkää harjattiin päälle. Lopuksi kivetyks käytiin vielä tärylevyllä läpi (kuva 15).

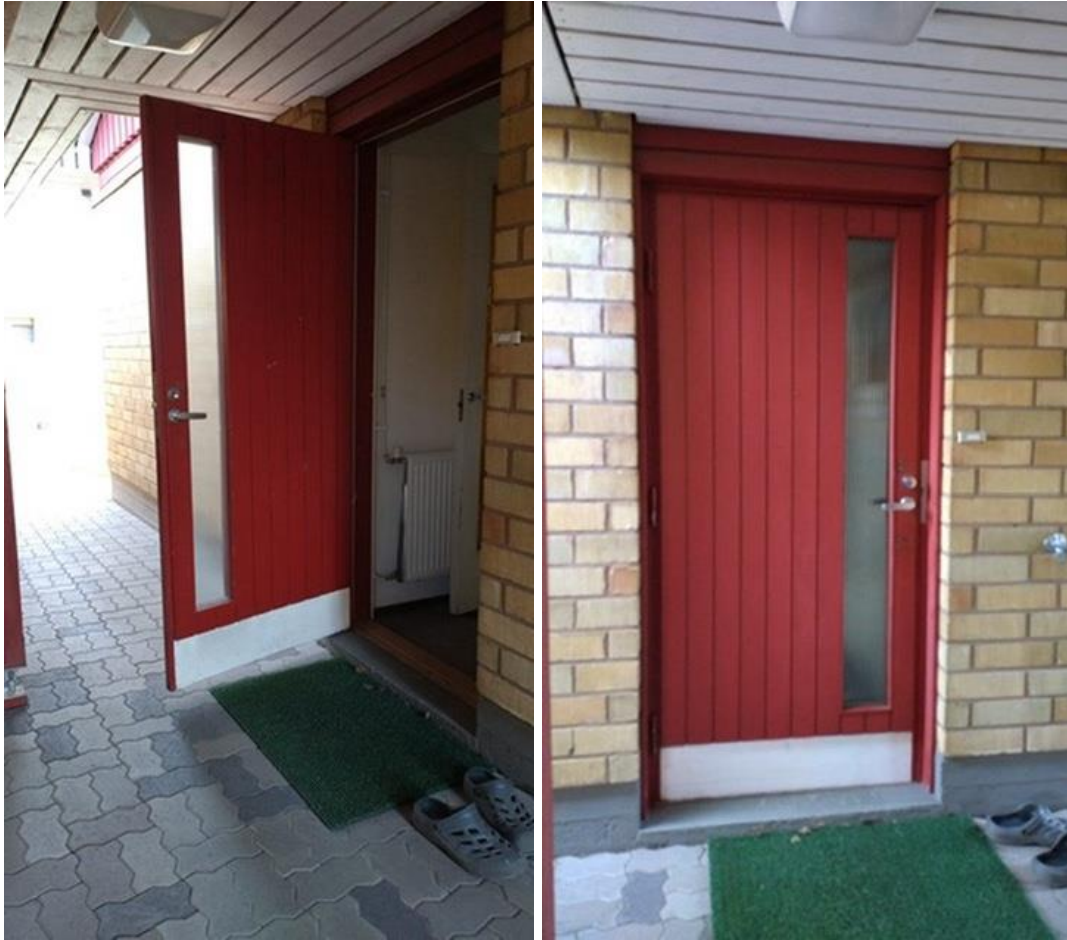
KUVA 25. Ulko-ovi

Ulko-ovet ovat alkuperäiset ja jo huonokuntoiset. Punainen maali irtoilee osittain ja lukkomekanismit ovat kuluneet. Lisäksi ovien eristävyys on heikko ja kylmä ilma pääsee sisään.

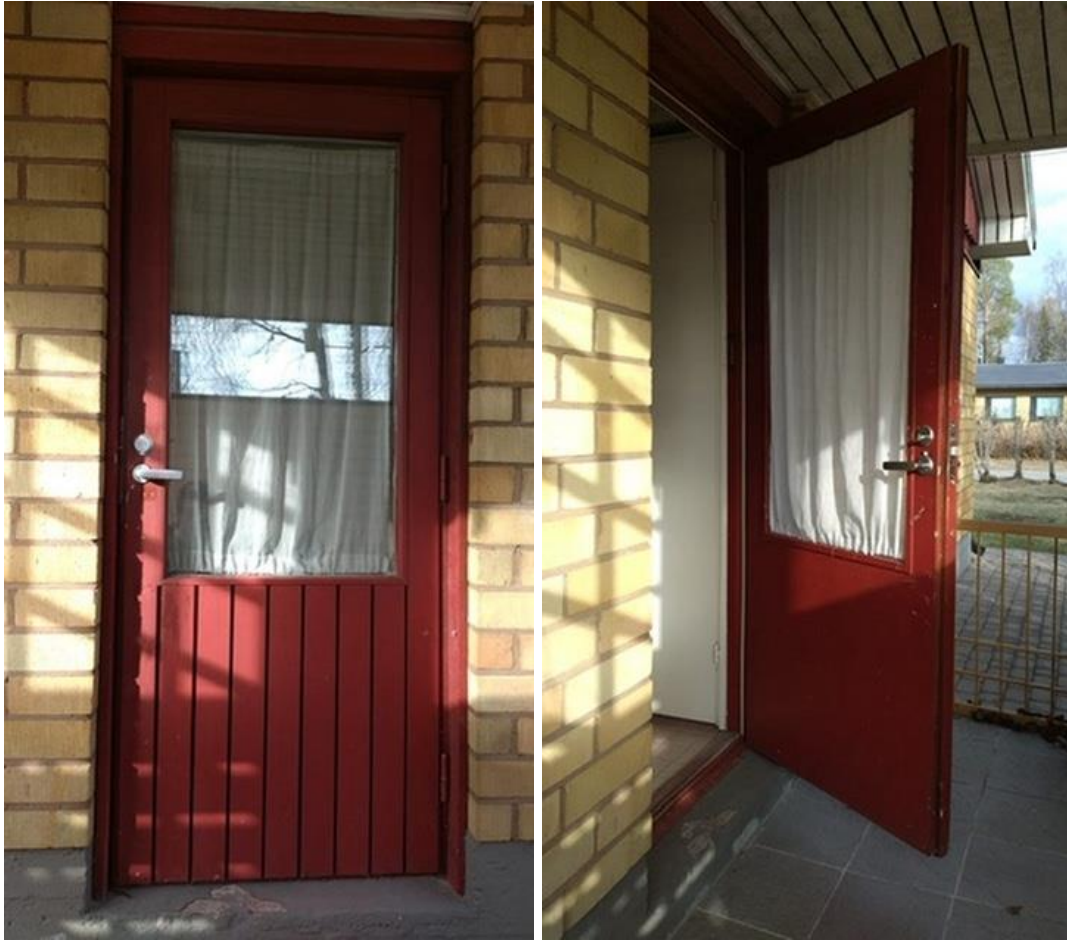
KUVA 26. Vilpolan ovi

Vilpolan oven kynnyksen maali on kulunut ja sokkelin betoni näkyy alta (kuva 27).

Vilpolan katon panelointi tulee avata ja mikrobikasvuston laajuus tulee kartoittaa. Vaurioituneet rakenteet tulee uusida. Ikkunoiden lahonneet karmit tulee uusida ja vesipellit voi asentaa puun suojaksi. Vilpolan oven betonikynnys tulee paikata ja maalata uudelleen.

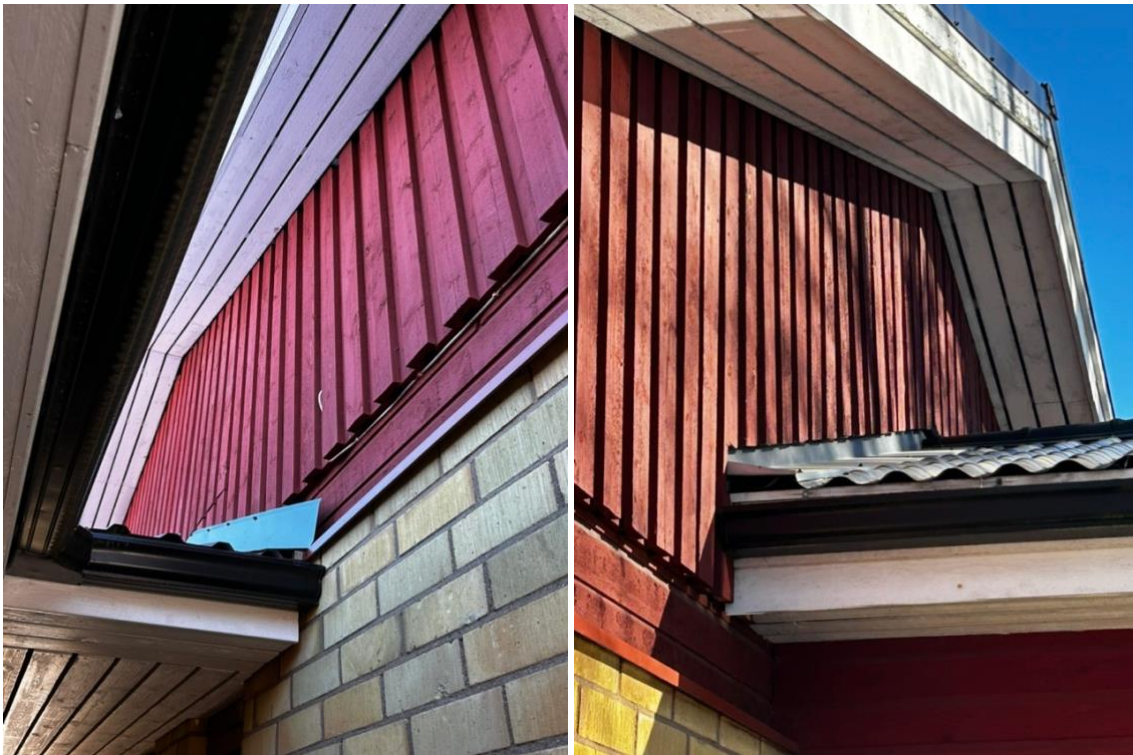
Talon lounaispuolelta puuttuu tuulipelti katon ja seinän liitoksesta. 2007 uusitun sisääntulokatoksen puolella tuulipelti asennettu.

*KUVA 31.* Talon sisääntulokatoksen ja vilpolan puolen katosliitokset.

Koillis- ja kaakkoisjulkisivujen laudoituksen rakoihin tulee asentaa pieneläinverkkoa, jotta ne eivät pääse ullakolle. Kaakkoissivun räystäään vaurioitunut laudoitus tulee poistaa ja uusida. Lisäksi vilpolan katon ja ulkoseinän väliin tulee asentaa riittävä tuulipelti.

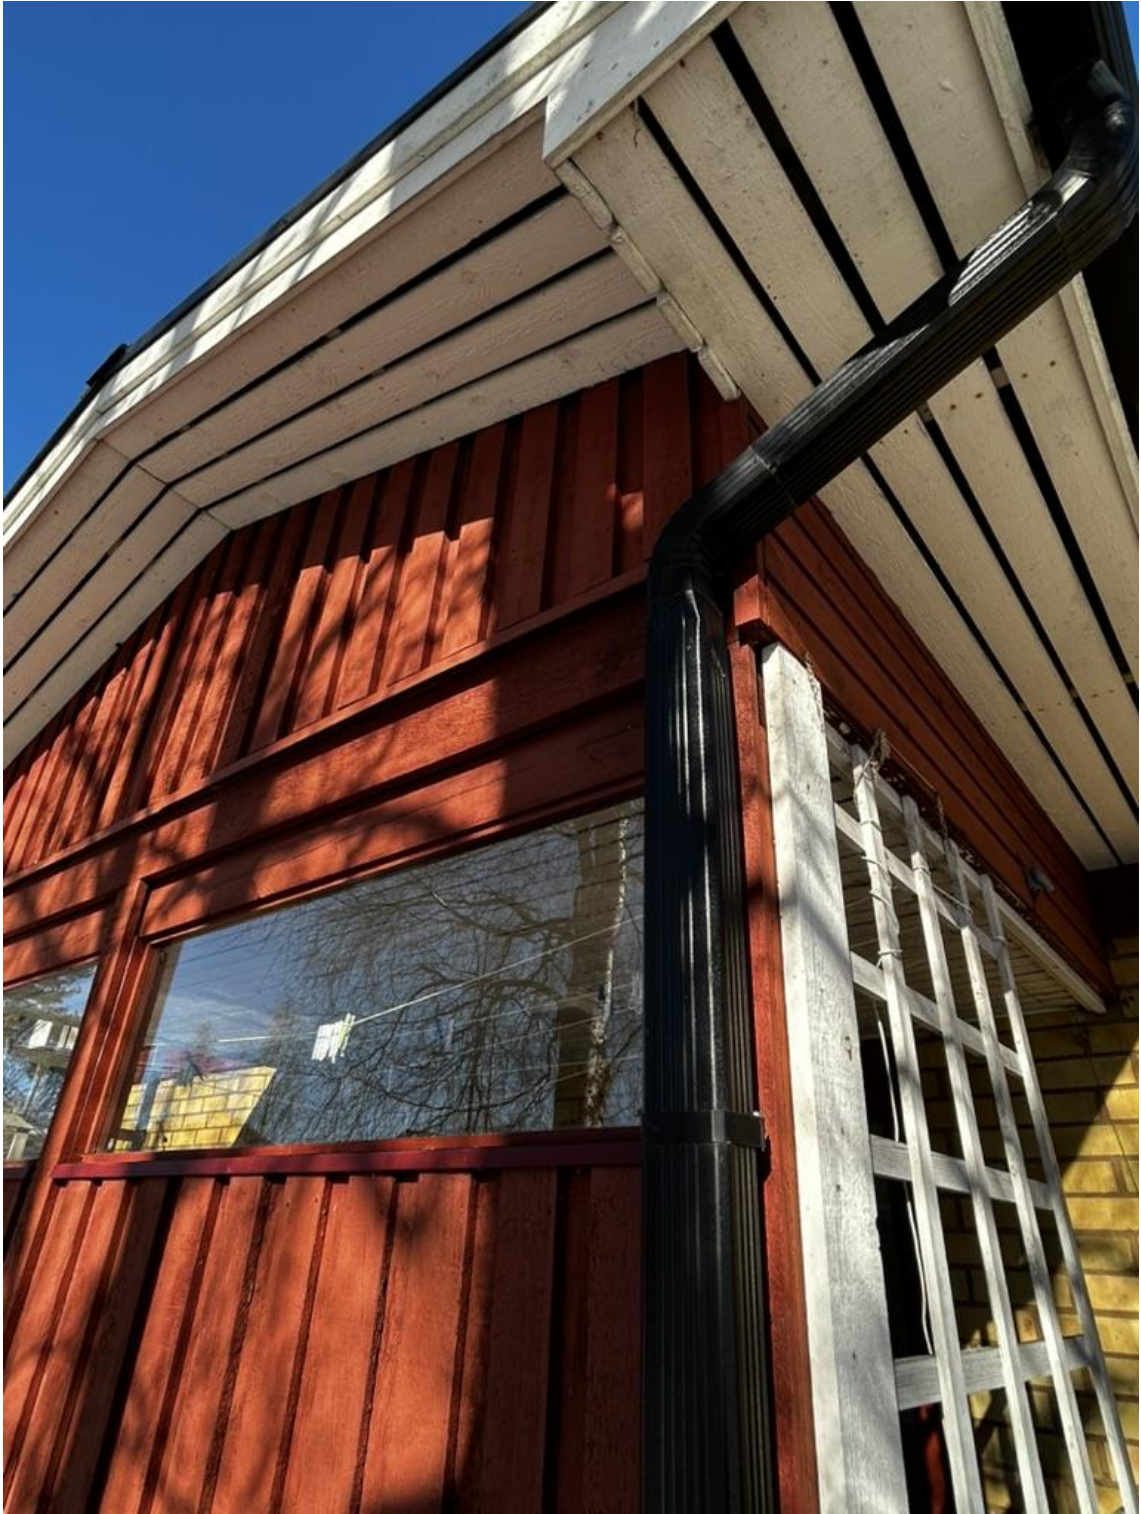
Ikkunat on kerran uusittu niiden mentyä rikki ohikulkijan toimesta. Toinen ikkunoista on yläpuolelta irti ja alakarmista laho.

Aikaisempi asukas oli vuorannut katoksen PVC-muovilla ja käyttänyt sitä tupakointialueena. PVC-muovi on rajoittanut ilmanvaihtoa ja kosteus on kertynyt katokseen, joka selittää osittain mikrobikasvuston. Etenkin katoksen kattolaudoituksessa ilmenee mustaa hometta (kuva 34).

*KUVA 33. Vilpolan julkisivu.*

Niin pitkään, kun katos on säälle altis, kosteus kerääntyy sen rakenteisiin ja uudet rakenteet tulee valita sen mukaan. Halutessaan vilpolan seinät voi lasittaa, ettei sadevesi pääse katoksen sisään.

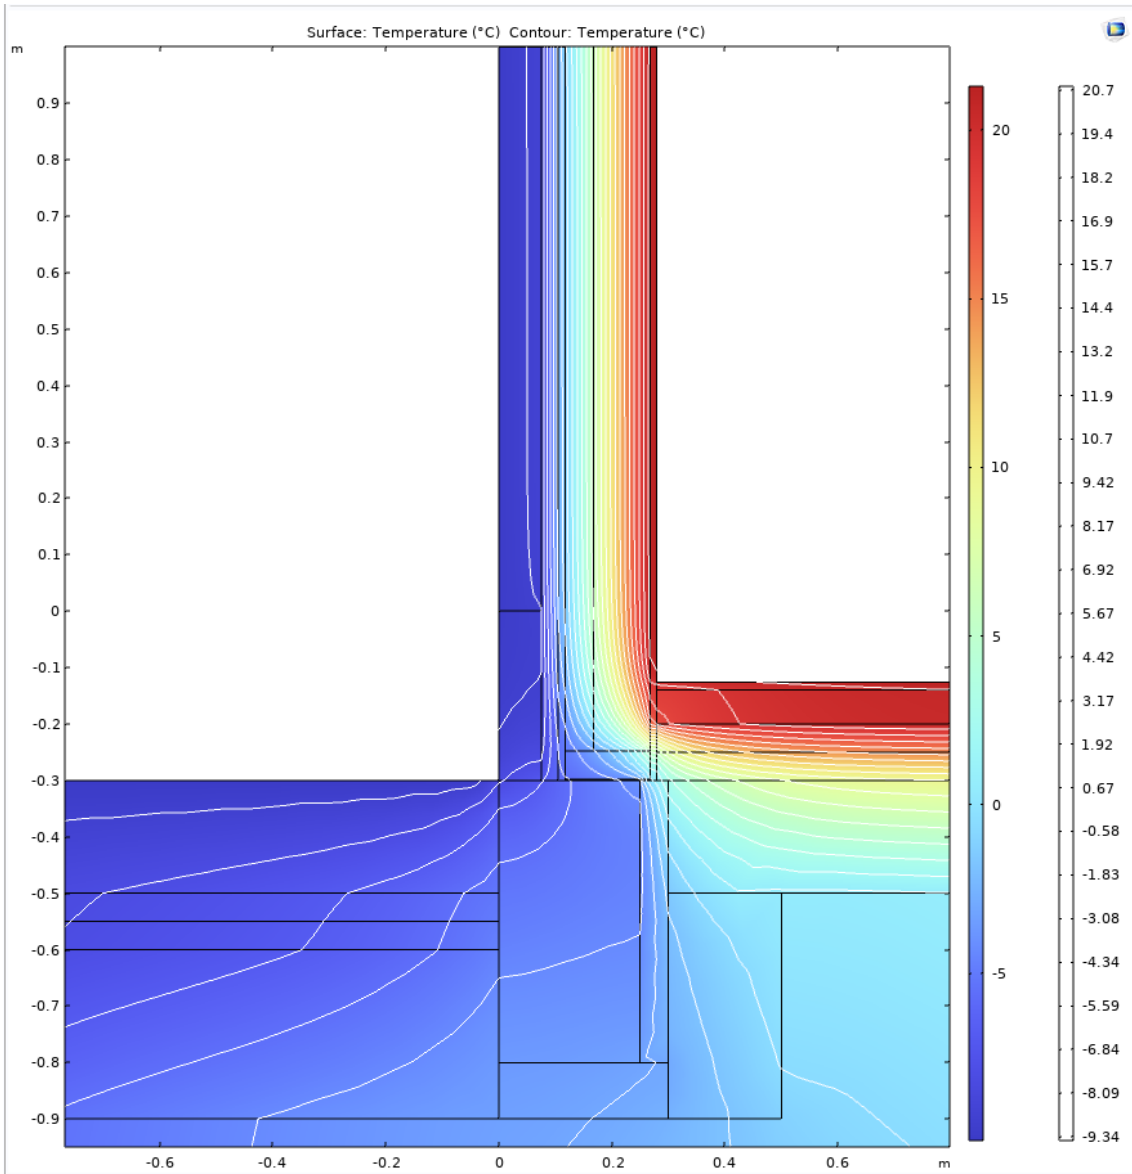
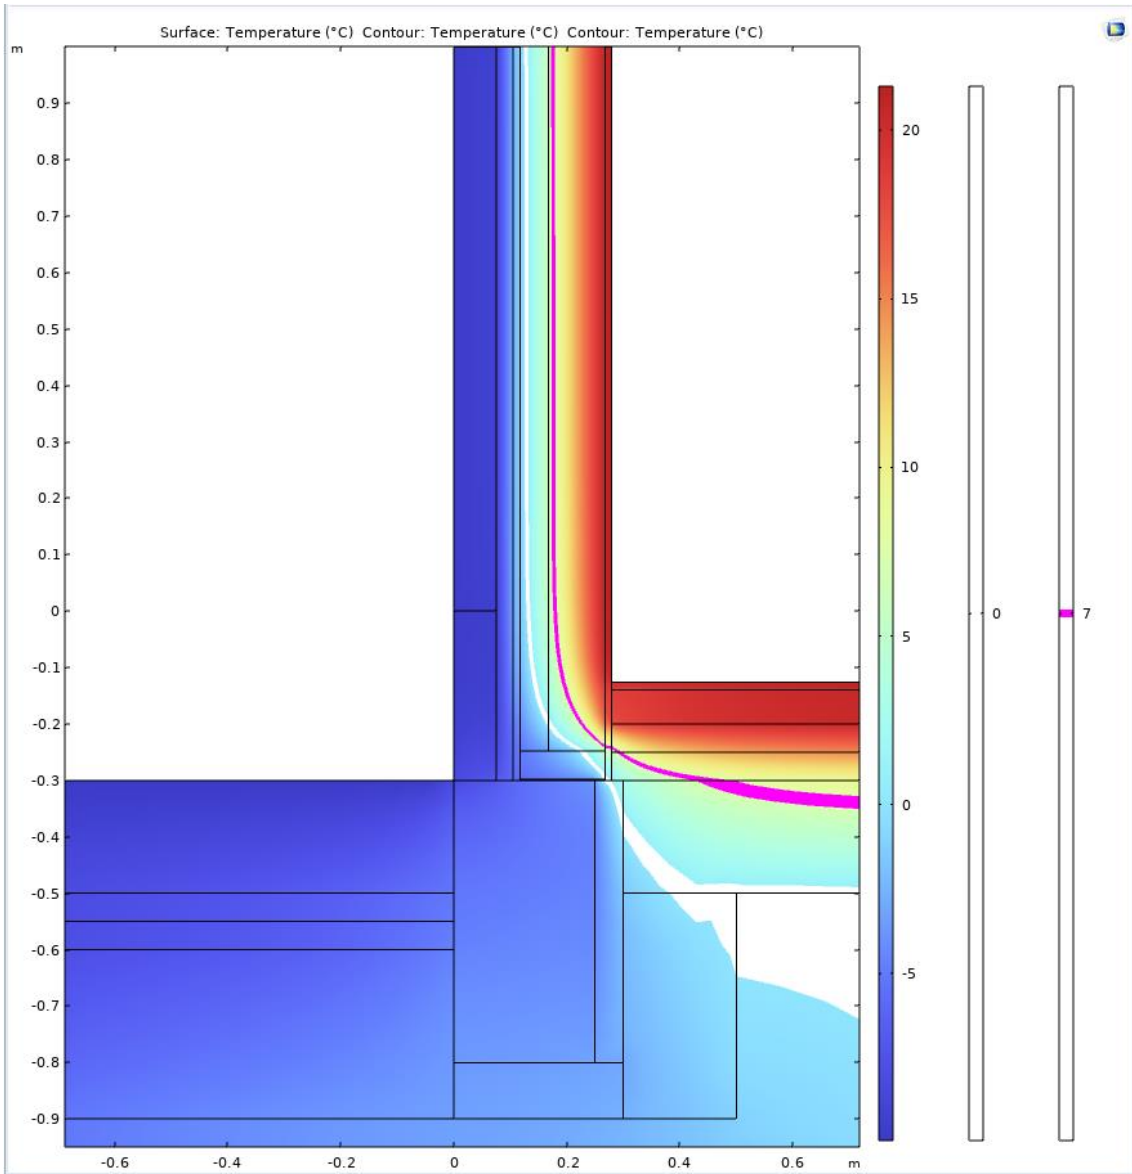
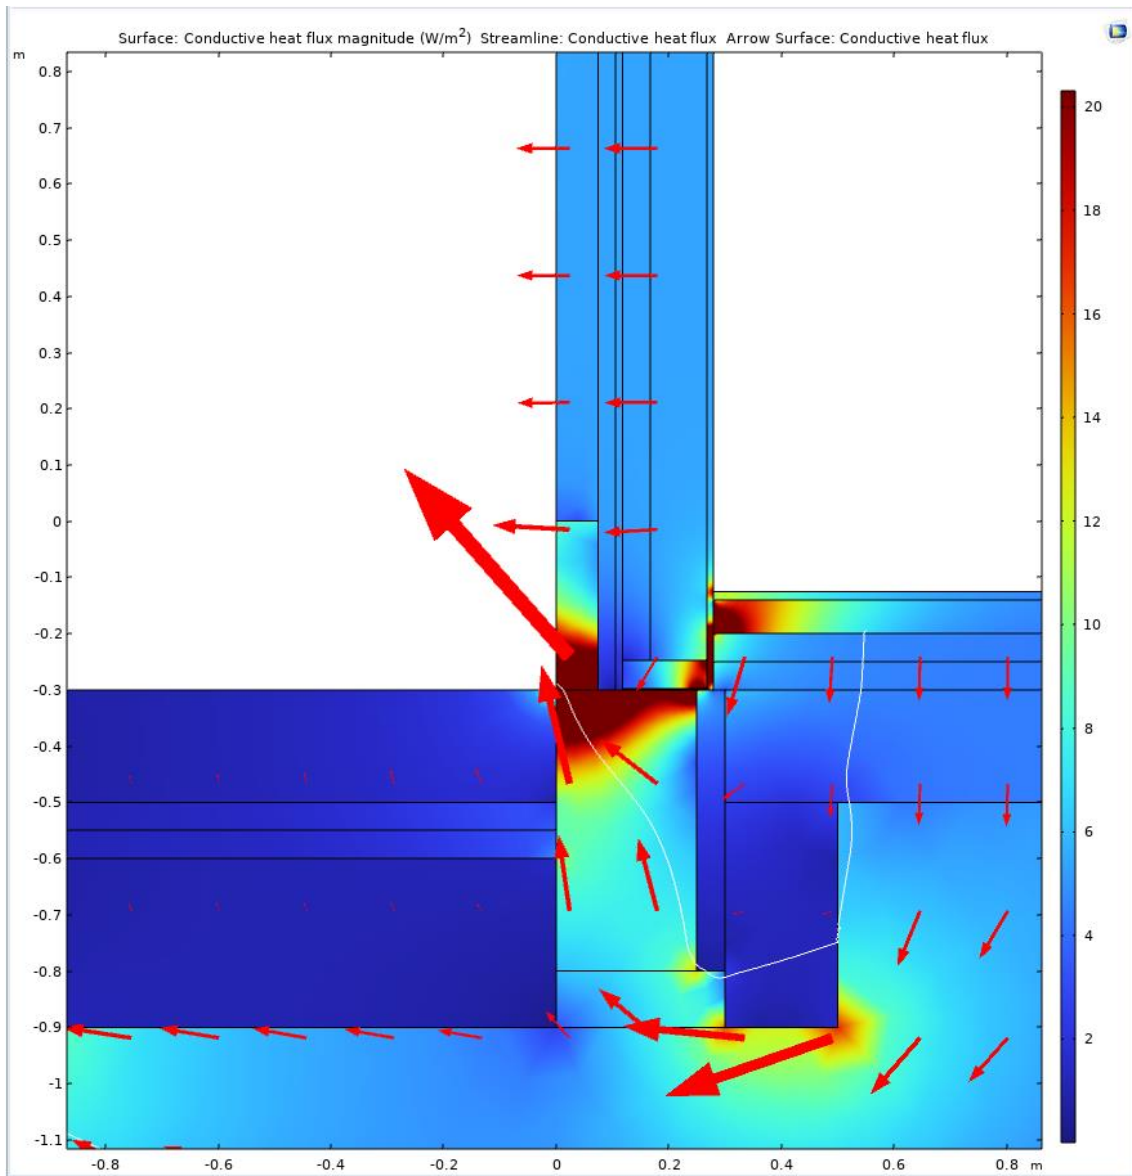
Kuvissa 49–51 näkyy mallinnus alkuperäisestä valesokkelirakenteesta. Kuvista nähdään, että pakkanen, valkoinen alue, yltää ulkoseinän ja alapohjan liitoksessa puurungon ja eristeen alareunaan asti. Puurunko ja puinen alajuoksu kestävät jokseenkin pakkasta, mutta kastepisteen, violetin alueen, ollessa myös lattian liitoksessa, mikrobikasvustoa voi ulkoseinän alaosaan.

Lämmön nähdään vuotavan eniten ulkoseinän ja alapohjan liitoskohdissa, etenkin sokkelin ja kivetyksen välistä (kuva 51).

KUVA 49. Lämmönsiirtyminen ulkoseinän ja alapohjan liitoskohdassa

KUVA 50. Ulkoseinän ja alapohjanliitoksen kastepiste ja 0 asteen raja

KUVA 51. Ulkoseinän ja alapohjan liitoksen lämmön siirtyminen  $W/m^2$

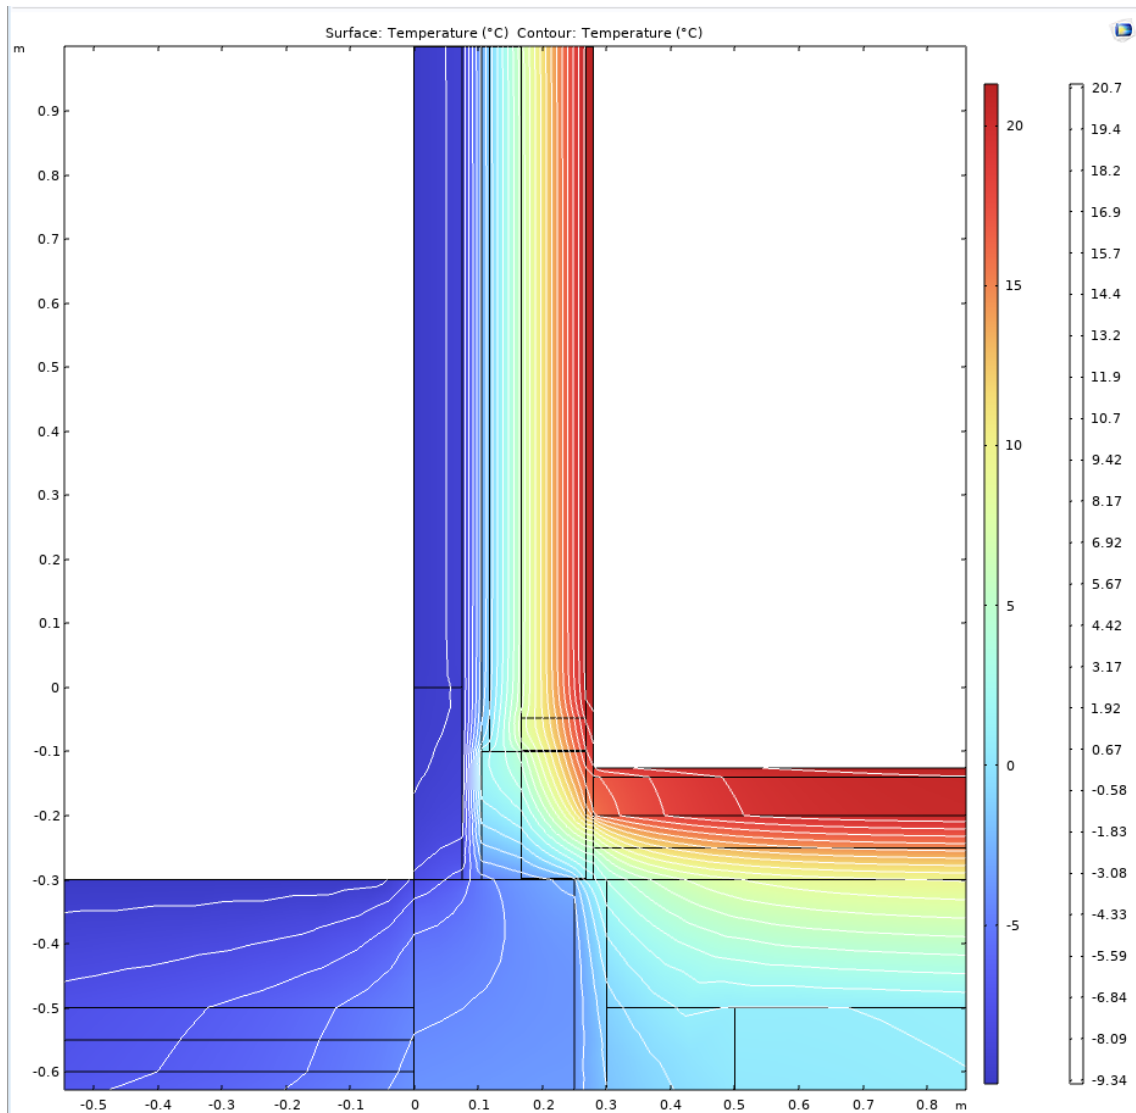
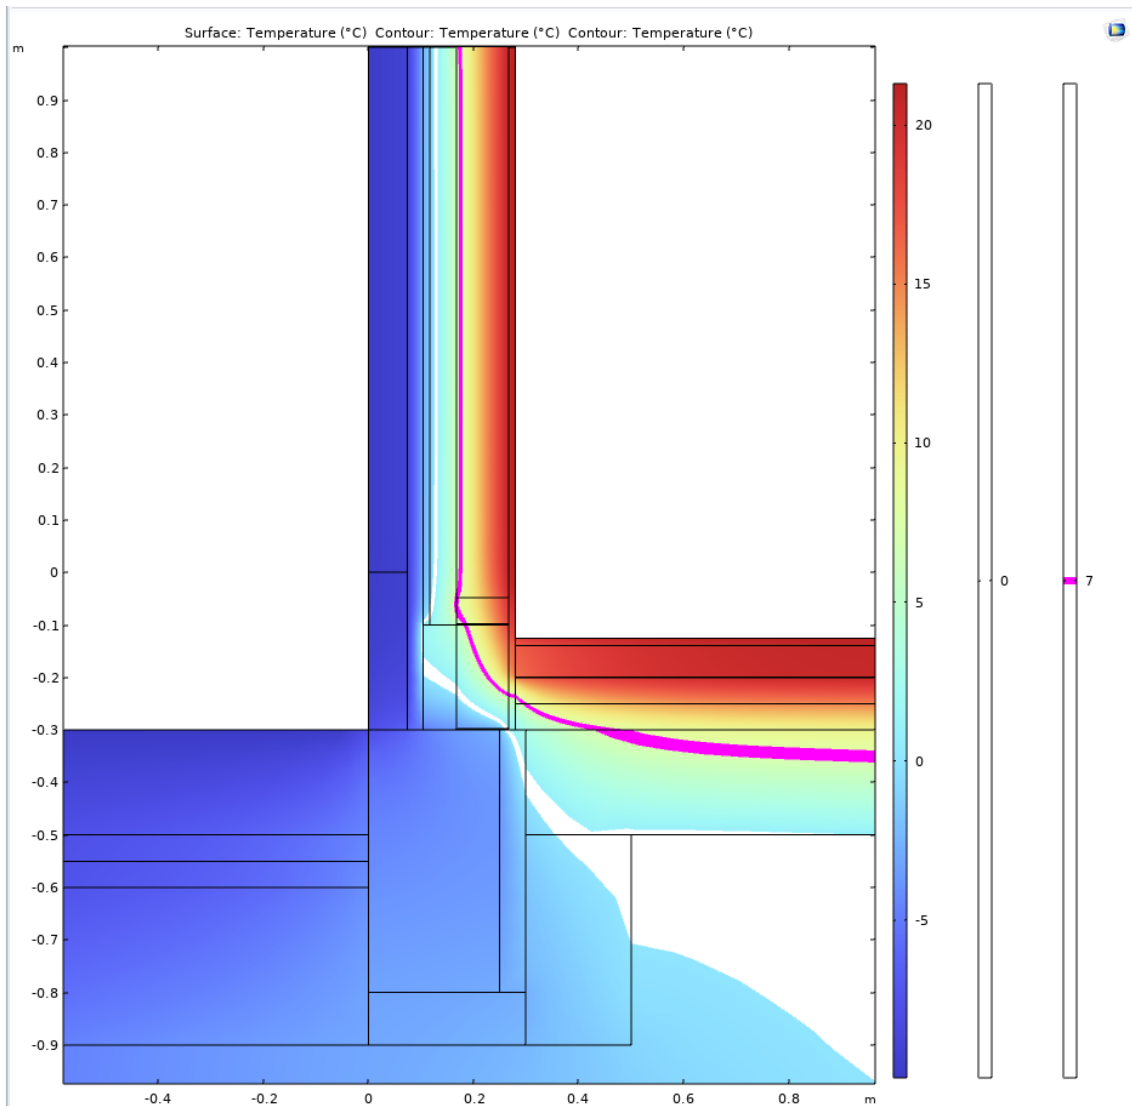
Kuvissa 52–54 on mallinnettu muuraamalla korjattu valesokkelirakenne. Kevytsoraharkon lämmönjohtavuus on  $\lambda=0,24 W/mK$ , joka tarkoittaa, että se johtaa lämpöä paremmin kuin puinen alajuoksu, jonka lämmönjohtavuus on noin  $\lambda=0,12 W/mK$ .

Kevytsoraharkon viereen on lisätty lisäeriste kerros, joka suojaa puurunkoa ja lattialiitosta pakkaselta. Lämpöteknisesti kevytsoraharkolla korjattu valesokkeli on parempi kuin alkuperäinen valesokkeli. Ilman muuratun valesokkelin lisä solumuovieristettä tilanne olisi toinen.

KUVA 52. Muuraamalla korjatun valesokkelin lämmönsiirtyminen

KUVA 53. Muuraamalla korjatun valesokkelin kastepiste ja pakkasraja

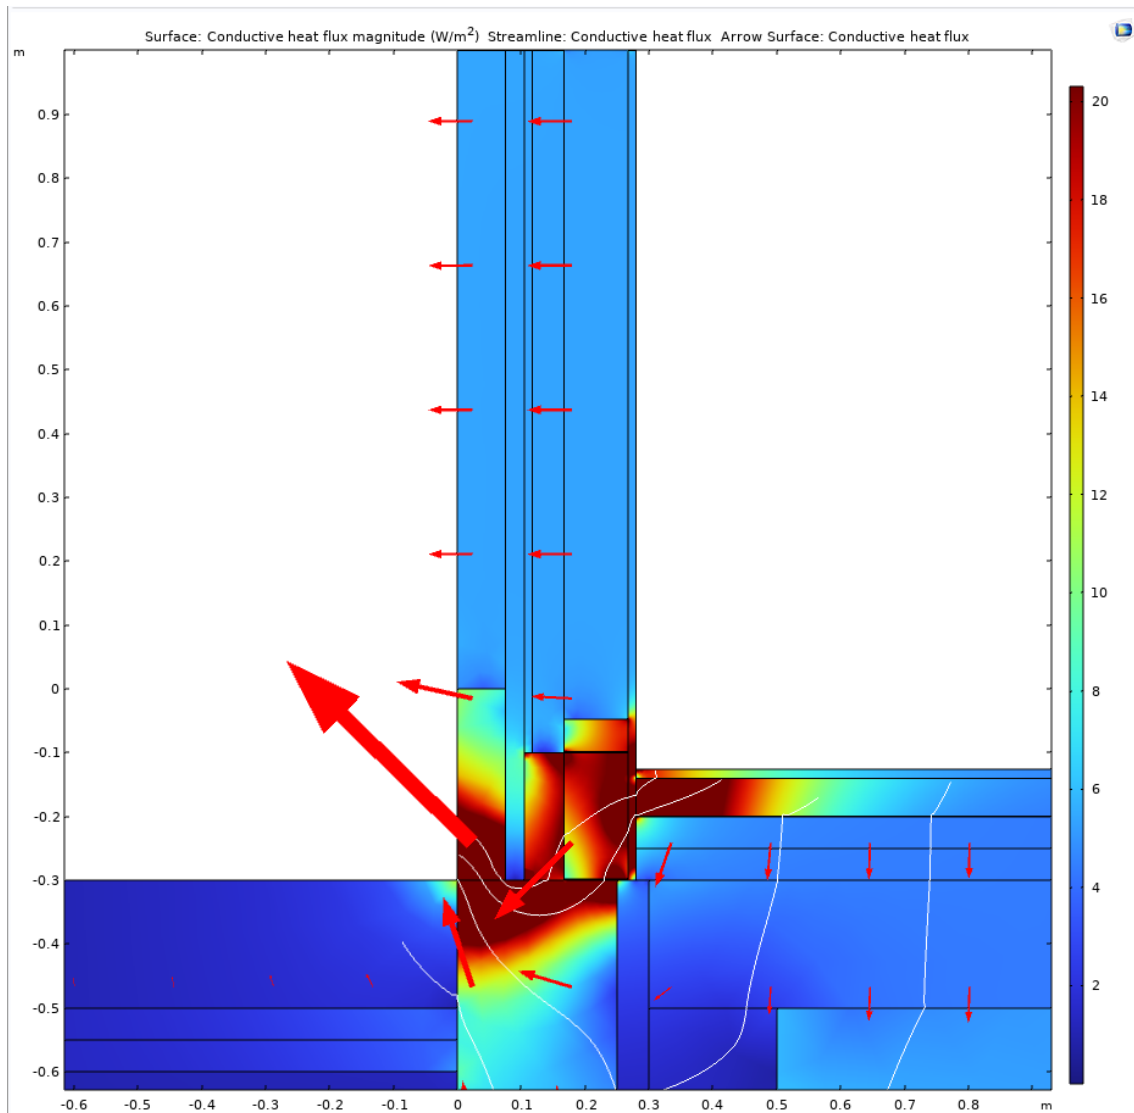
KUVA 54. Muuraamalla korjatun valesokkelin lämmön siirtyminen  $W/m^2$

Kuvasta 54 nähdään, että lämpövirta pääsee kulkemaan ulkoseinän ja alapohjan liitoksen läpi helpommin. Harkon kohdalla eristevillat on nostettu lattianpinnan yläpuolelle ja lämpövirran tiellä on vain yksi eristekerros. Tämä tarkoittaa, että lämpö pääsee karkaamaan helpommin ulkoseinän ja alapohjan liitospohjasta muuratussa valesokkelissa. Comsol-mallinnuksen tilanne on nimenomaan kevytsoraharkon kohdalta ja todellisuudessa harkkojen välissä oleva eristevilla pienentäisi lämpöhäviötä.

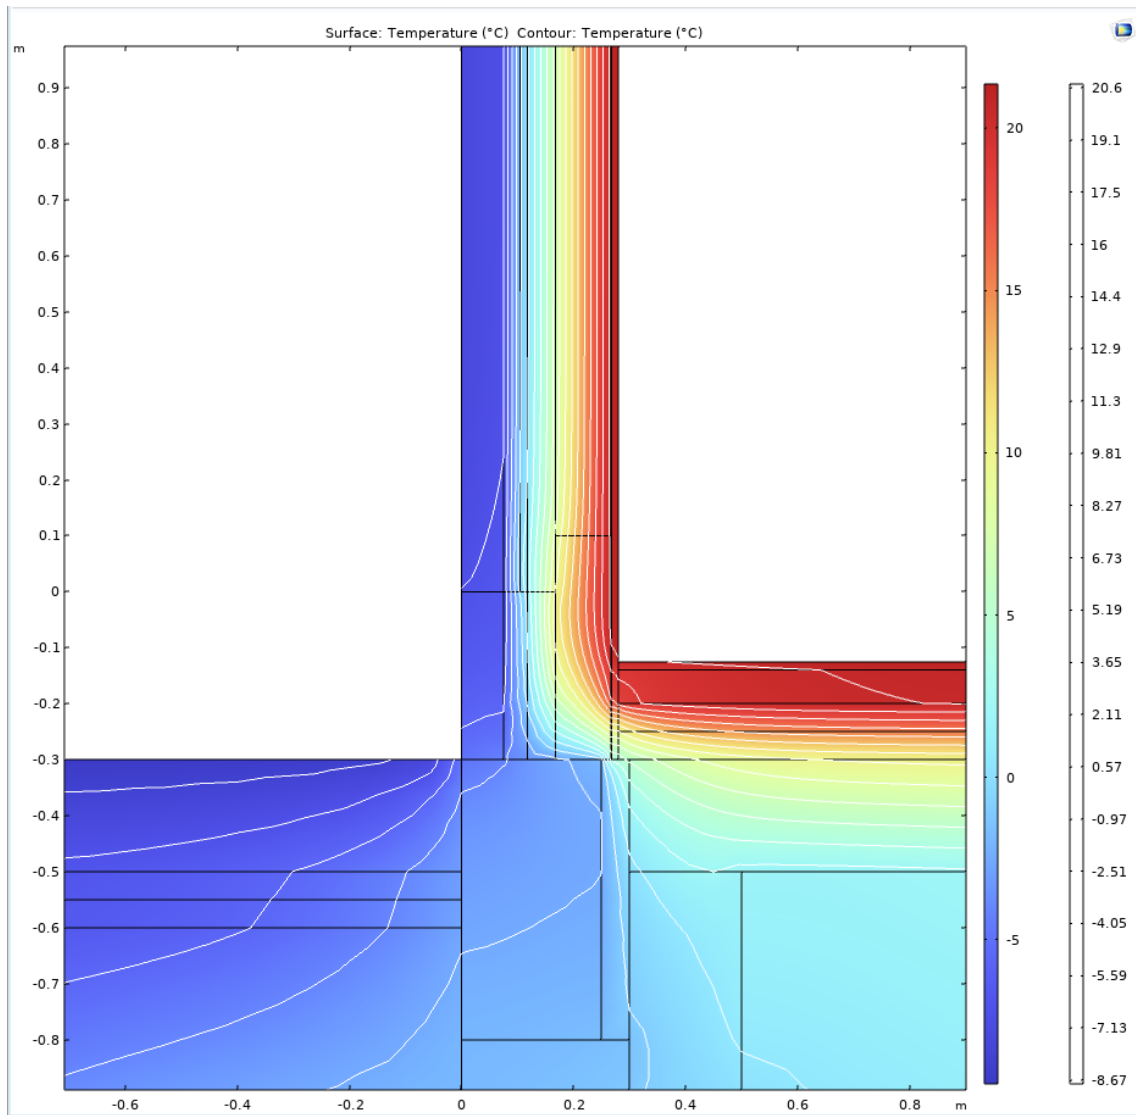
KUVA 55. Kengitetyn valesokkelin lämmönsiirtyminen

Jos verrataan alkuperäistä valesokkelirakennetta (kuva 50) ja kengitettyä valesokkeliä (kuva 55), lämpö siirtyy samankaltaisesti molemmissa rakenteissa. Suurin ero on alkuperäisen valesokkelin puisen alajuoksun puuttuminen kengitettyssä rakenteessa, joka pelastaa rakenteen lahoamisen. Valesokkelin alkuperäinen tarkoitus, ulkoseinän ja alapohjan kylmäsiilan katkaisu, siis säilyy, mutta orgaaninen aines pysyy kosteudelta turvassa.

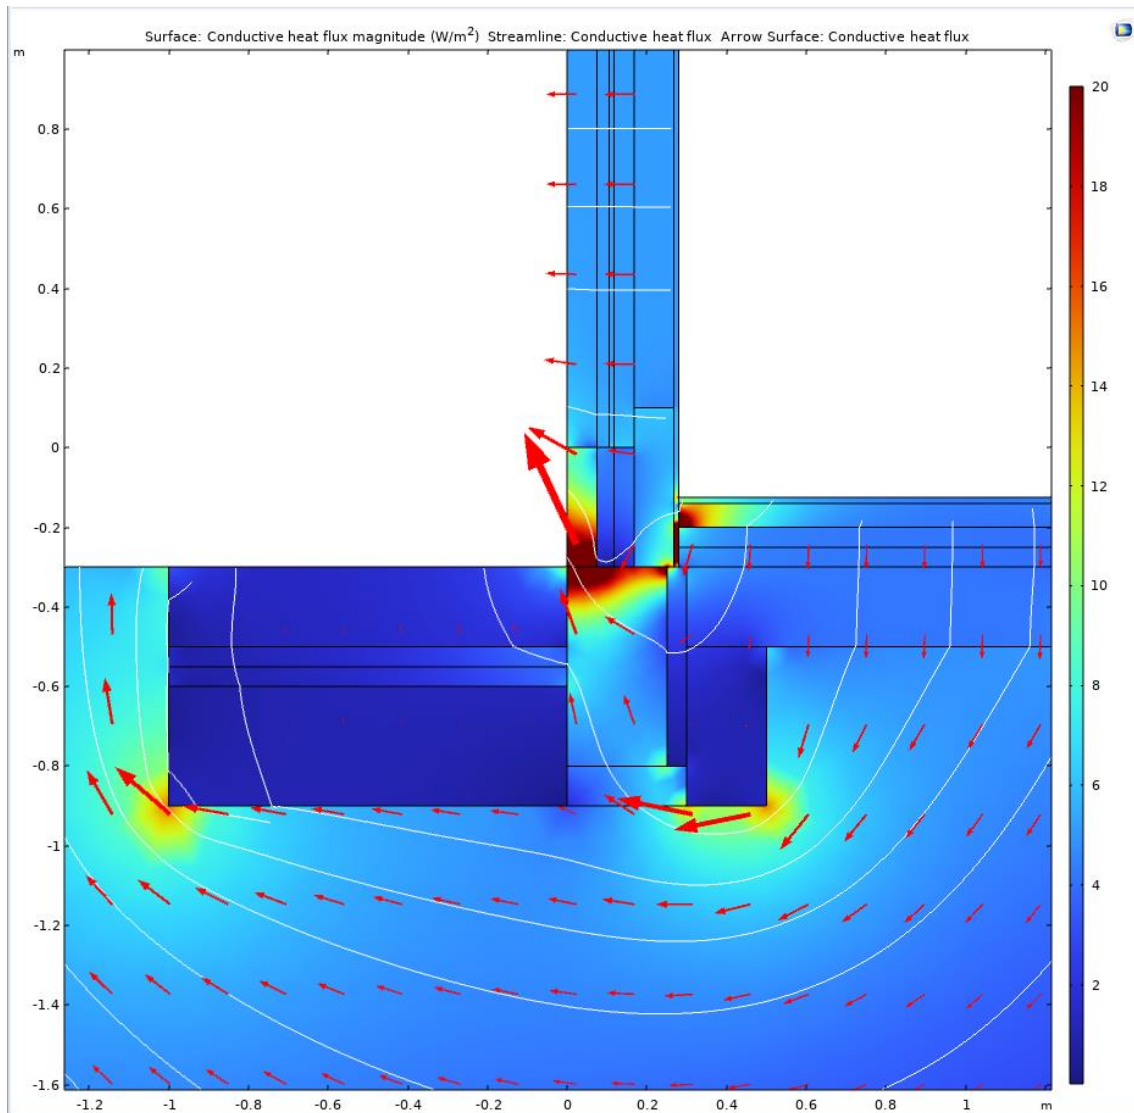
KUVA 57. Kengitetyn valesokkelin lämmön siirtyminen  $W/m^2$ .

Koska termokenkä on hyvin eristävä elementti, lämpövirta ei pääse sen läpi, ja pyrkii karkaamaan sen alta ulos (kuva 57). Lämpöteknisesti termokenkä on muurausta kannattavampi valesokkelin korjaustapa.
