OMAKOTITALON SAUNAN JA KYLPYHUONEEN REMONTOINTI

Matti Alanenpää
Opinnäytetyö
Kevät 2025
Rakennusalan työnjohdon
Oulun ammattikorkeakoulu

Opinnäytetyön englanninkielinen nimi: Detached house sauna and bathroom renovation.

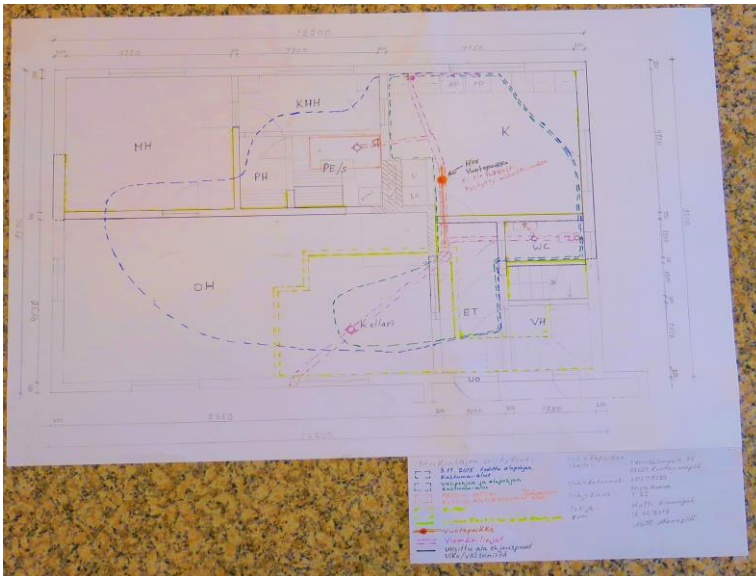
KUVA 1. Saunan ja KPH:een sijainti

Kuva 1 esittää alkuperäistä pohjapiirustusta, josta käy ilmi saunan ja kylpyhuoneen sijainti omakotitalossa, ennen uuden tekoa. Piirustuksessa PE/S-merkintä tarkoittaa saunaa ja kylpyhuonetta.

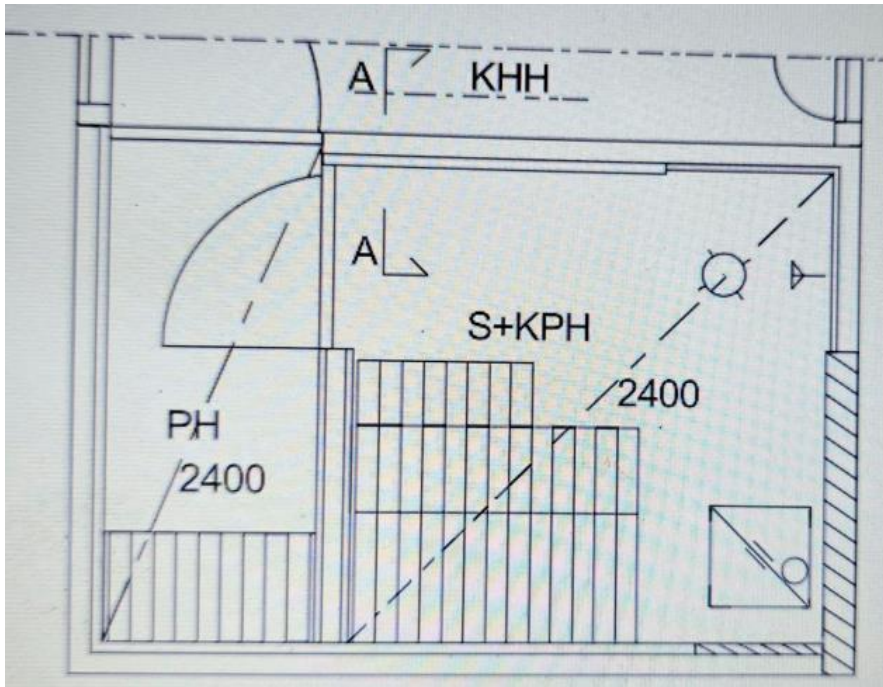
KUVA 2. Saunan, kylpyhuoneen ja pukuhuoneen pohjakuva

Kuvassa 2 näkyy märkätilojen sijoittelu ja tilajako vanhassa ratkaisussa. Uudessa ratkaisussa saatiin tila jaettua paremmin.

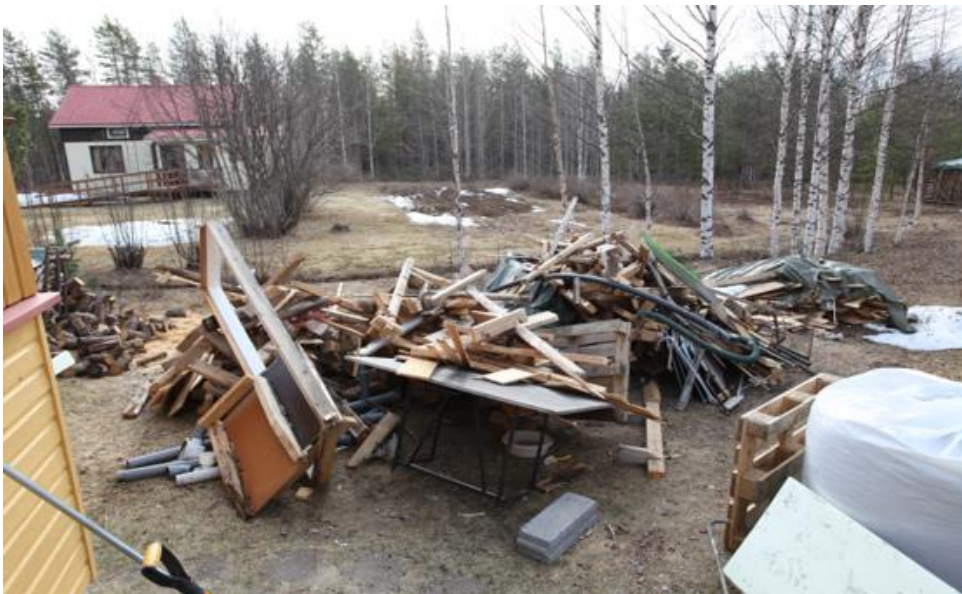
Kuva 7. Purkujätettä

Lattia- ja seinärakenteista kertyi yllättävän paljon purkujätettä. Purkujätteet lajitteliin palaviin, kuten puu ja puulevyt ja palamattomiin, kuten betoni ja kivilaatat. (Kuva 7.)

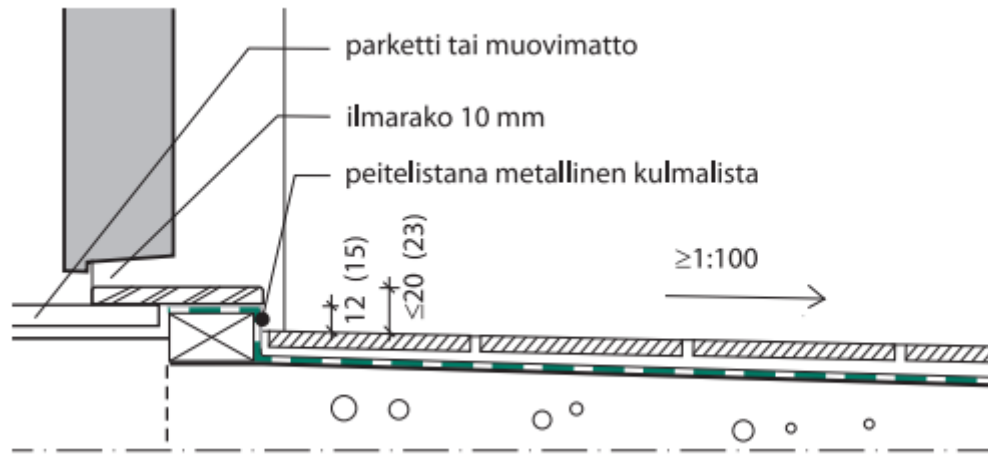
KUVA 12. Kallistusohjeet märkätilassa. (7.)

Märkätilan valmiin lattian kaltevuuden tulee olla vähintään 1:100, kuten kuvasta 12 näkyy. Suihkun alueella halutaan tehdä jyrkempi kaltevuus, joka on vähintään 1:50 noin 500 mm säteellä lattiakaivosta (7).

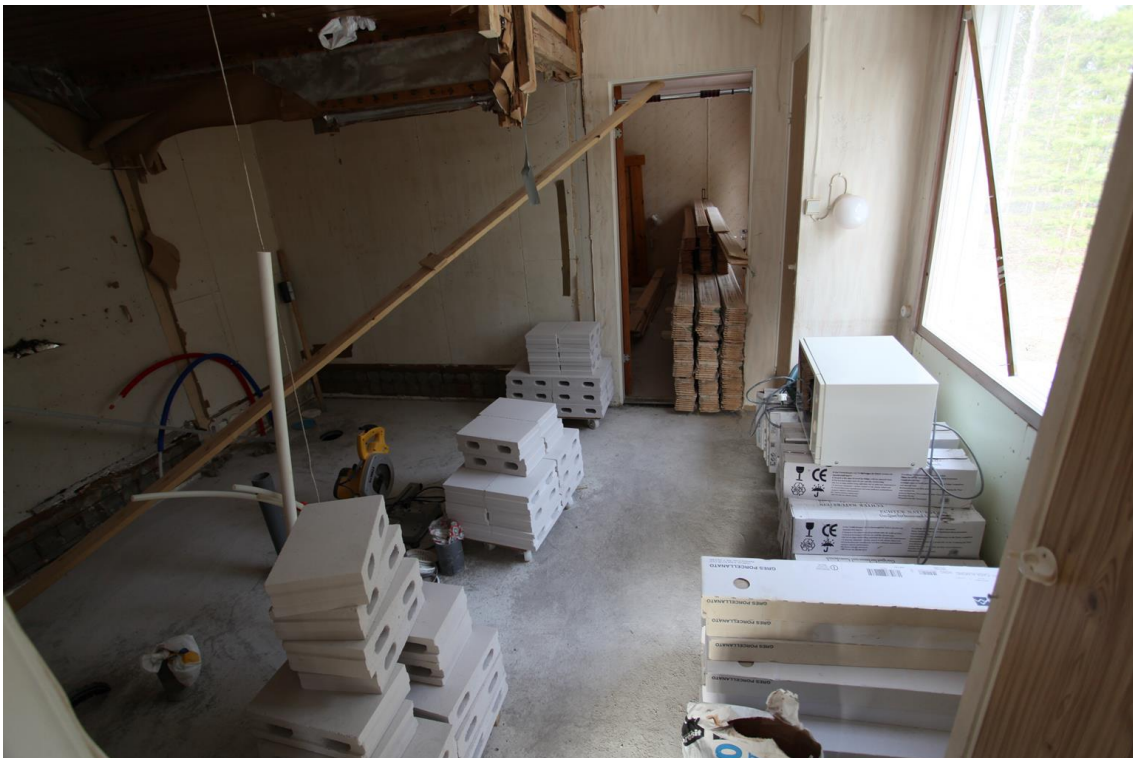
KUVA 13. Lattia valettu, seinämuurausten aloitusta

Seinien muuraus aloitettiin 2 päivää betonilattian valun jälkeen. Muuraus tehtiin väliseinäpöntti 300 Kahi 300x85x198 mm harkolla ja kiinnitys ohutsaumalaastilla. Kuvassa 13 harkkoja odottamassa muuraustaan.

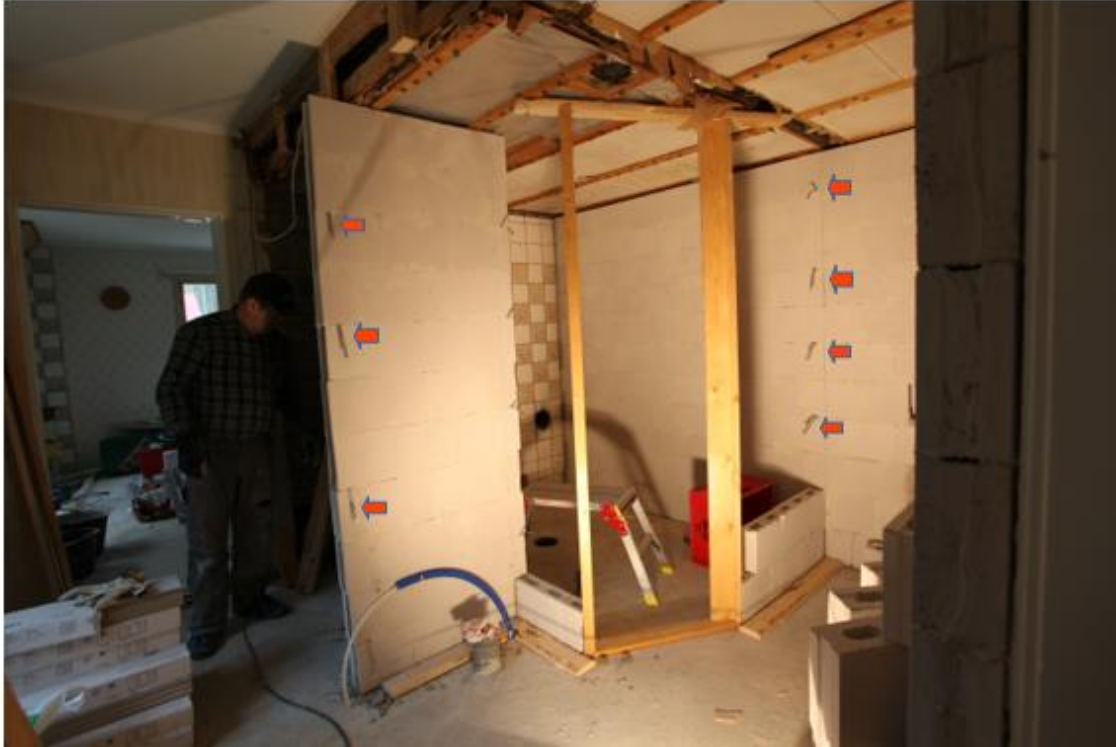
KUVA 14. Kuvassa ”ramloja” ja seinäohjauspuita

KPH:een seinät tasoitettiin märkätilatasoiteella. Tasoituksella varmistettiin tuleva vedeneristyksen pitävyys tiilien saumakohtissa. Muurattujen seinien kiinnitys toisiinsa varmistettiin ns. ”ramloilla” eli teräslangoilla saumakohtissa. (Kuva 14).

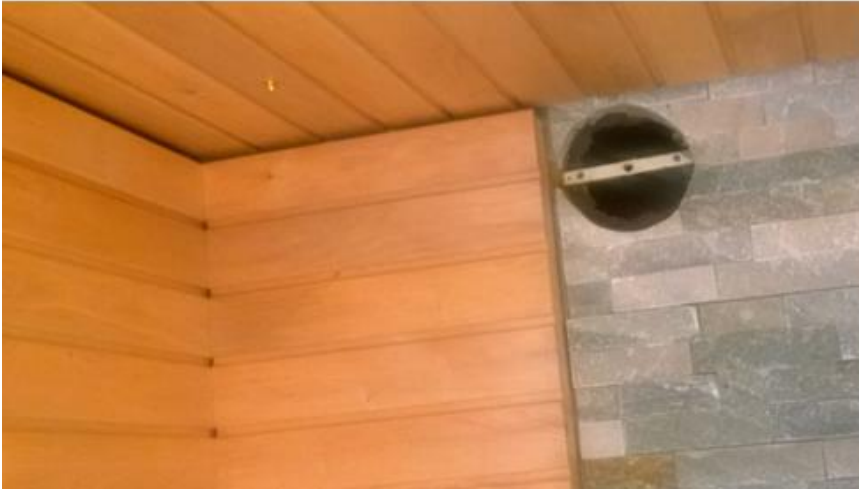
Kuva 20. Saunan ilmastointi

Koska saunassa oli puukiuas, tuloilma järjestettiin kiukaan yhteyteen ja poistoilma sijoitettiin lauteiden läheisyyteen ylös, josta sitä on helppo säätää tarvittaessa. Vesikalusteiden asennuksessa tulee käyttää rekisteröityjä ammattilaisia, jotta vastuukysymykset vuototapauksissa ovat selvät. (Kuvat 20 ja 21.)
