# 1950-luvulla rakennetun omakotitalon kuntoarvio

Alexi Vallenius

OPINNÄYTETYÖ  
Kesäkuu 2025

# Kuntoarvioraportti

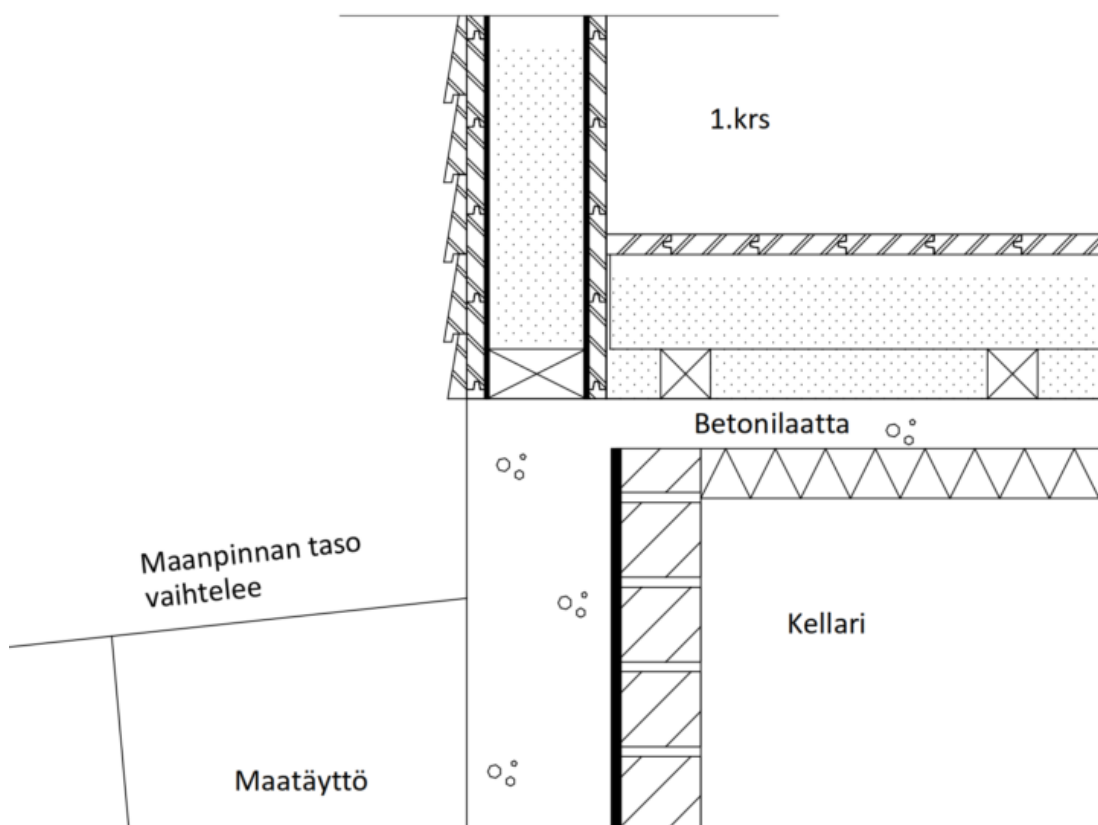
KUVA 2. Kellarin kattorakenne rintamamiestaloissa (Käyhkö 2025a).

Kellarin ja 1.kerroksen välinen välipohjarakenne on rintamamiestalojen yleinen riskirakenne.

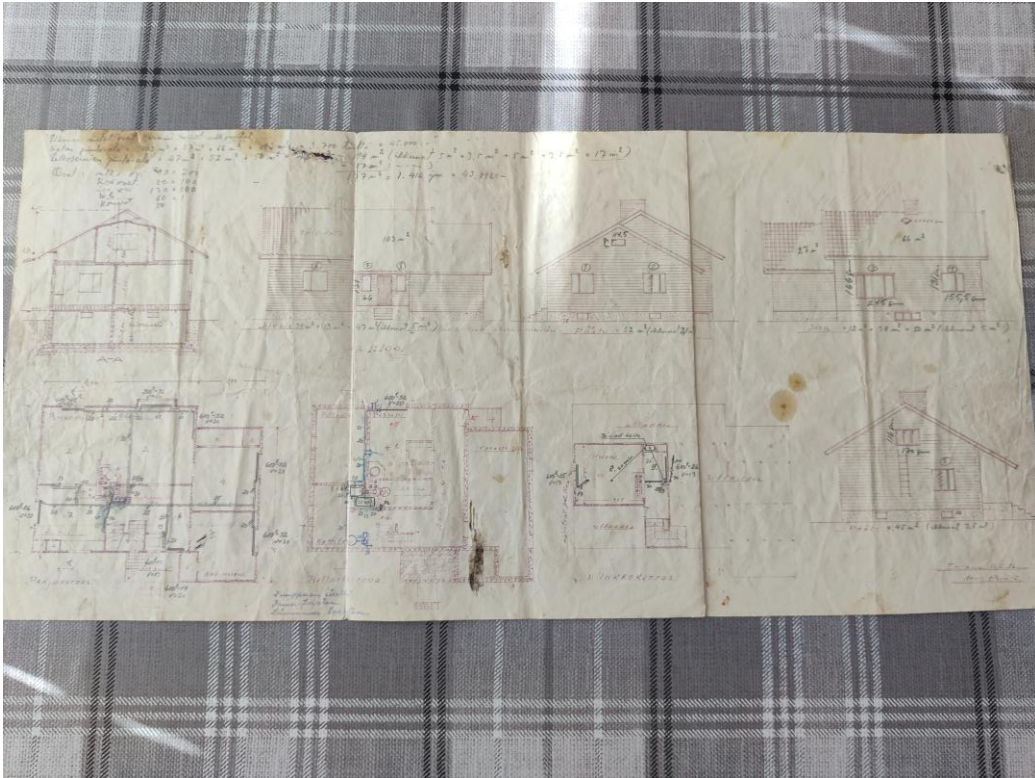
Kuva 1: Rakentajien käytössä olleet piirustukset.

Rakentajien käytössä olleet piirustukset (Kuva 1). Piirustuksiin myöhemmin piirretty käsin öljykattilan mukana asennettu lämmitysverkosto sekä pattereiden paikat.
