PÄIVÄKOTIKIINTEISTÖJEN KUNTOARVIOT

Lapinlahden kunta

TEKIJÄ: Paula Martikainen

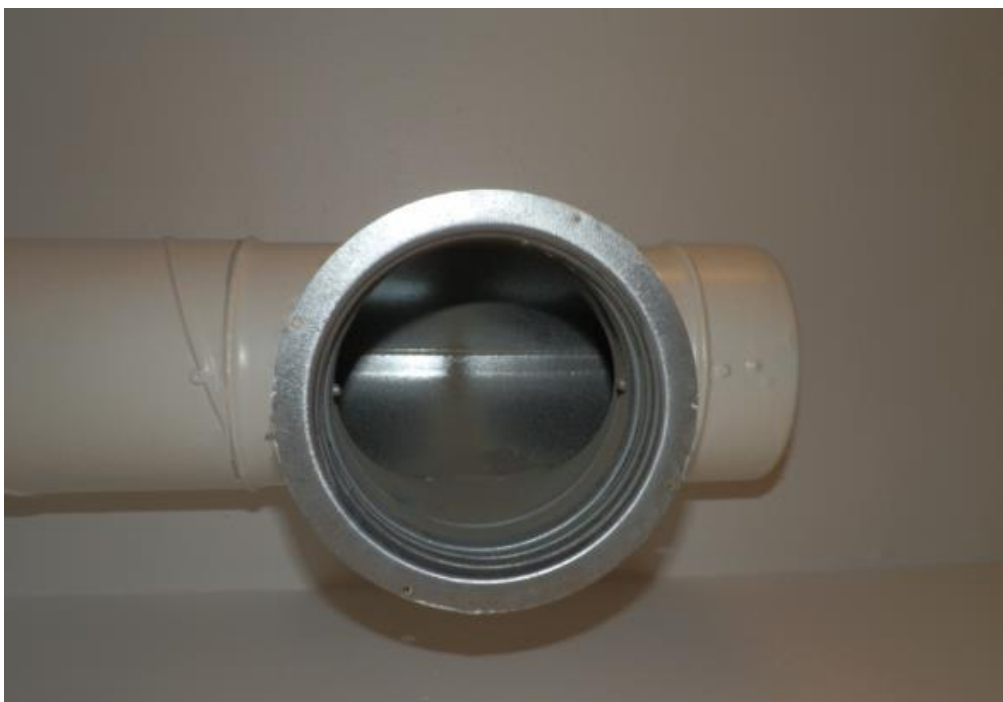
Kiinteistössä on koneellinen ilmanvaihto lämmöntalteenotolla. Järjestelmän ilmavirrat on mitattu käyttöönotettaessa. Huoltomiehen mukaan IV-kanavat on puhdistettu ja säädetty viimeksi kiinteistön käyttötarkoituksen muutoksen yhteydessä eli vuonna 2008. Ilmastointikone imuroidaan ja suodattimet vaihdetaan kaksi kertaa vuodessa. Venttiileissä ja kanavissa oli havaittavissa jonkin verran pölyä, mutta ei merkittävässä määrin (kuva 10.) Päiväkotien ilmanvaihtokanavat suositellaan nuohottavaksi viiden vuoden välein ja tuloilmakoneiden suodattimet suositellaan vaihdettaviksi 1–2 kertaa vuodessa. Laajennusosan porrashuoneen katossa olevan venttiilin ympärillä havaittiin merkkejä kosteudesta (kuva 11.)

Kuva 10 Ilmanvaihtokanava (Martikainen 2014-12-22.)

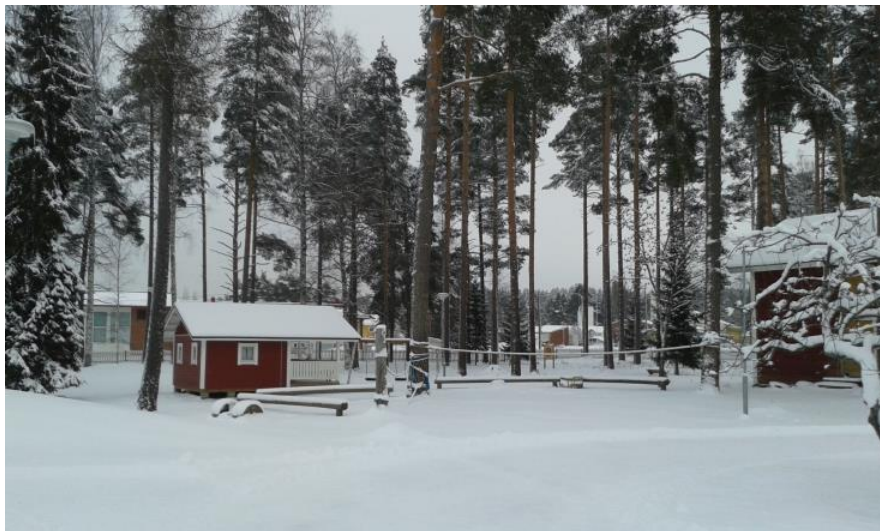
Piha-alueella on leikkimökki, joka on uusittu n. kolme vuotta sitten, keinuja, erilaisia tasapainoiluvälineitä (kuva 1). Välineet ovat tyydyttävässä kunnossa. Leikkivälineet tarkastetaan vuosittain.

Kuva 1 Leikkivälineitä piha-alueella (Martikainen 2014-12-22.)

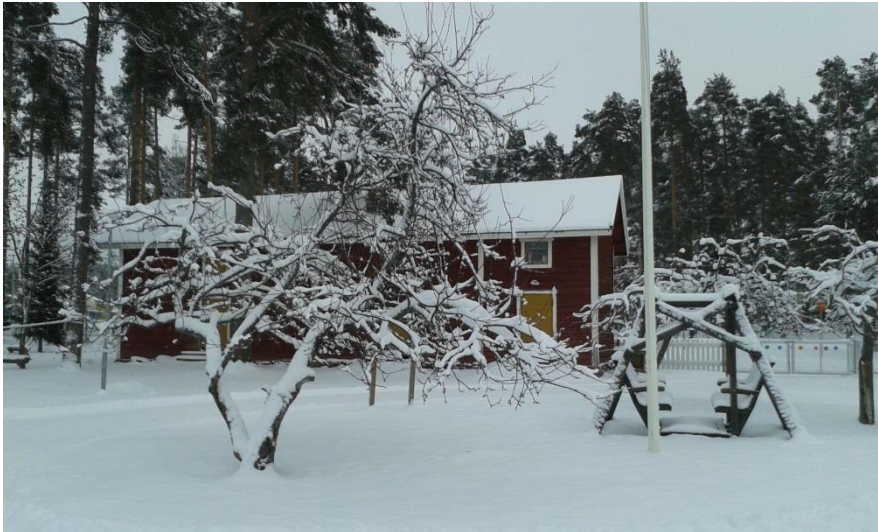
Kiinteistön pihapiirissä olevia aittaa ja leikkimökkiä ei tässä kuntoarviossa tarkasteltu (kuva 2).

Kuva 2 Aitta (Martikainen 2014-12-22.)

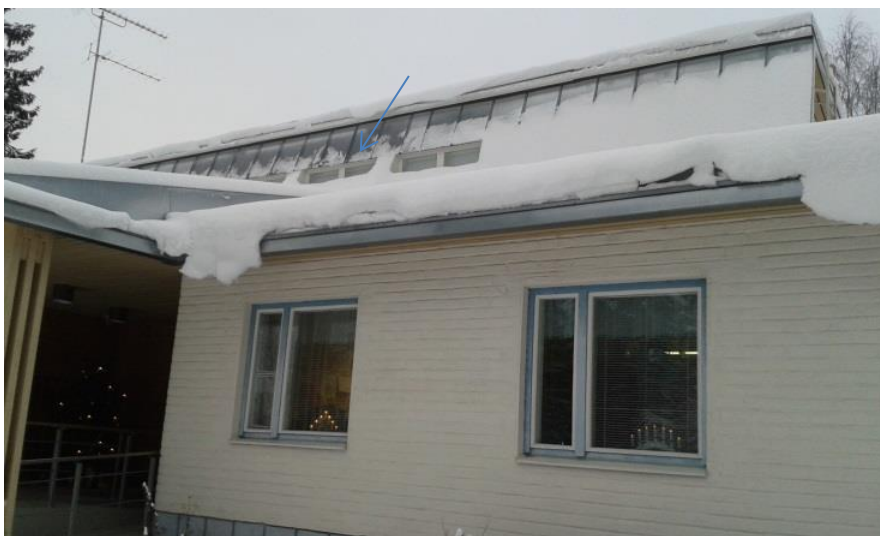
Kuva 13 Vesikatetta ja hätäpoistumistienä toimiva ikkuna (Martikainen 2014-12-22.)

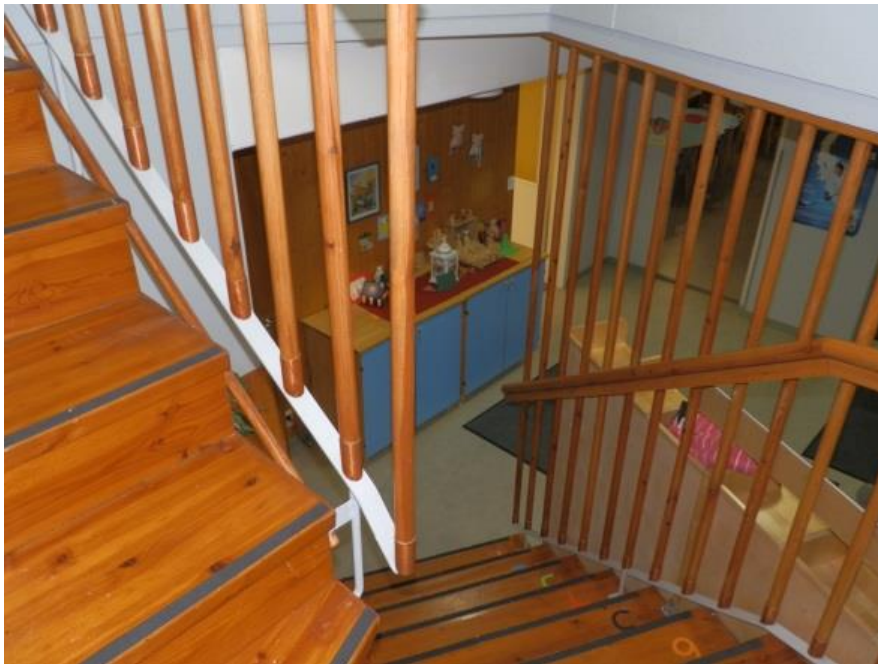
Ullakon portaat ovat puuta (kuva 14) ja kellarikerrokseen johtavat portaat betonia. Portaat ovat asianmukaiset.

Kuva 14 Ullakon portaat (Martikainen 2014-12-22.)

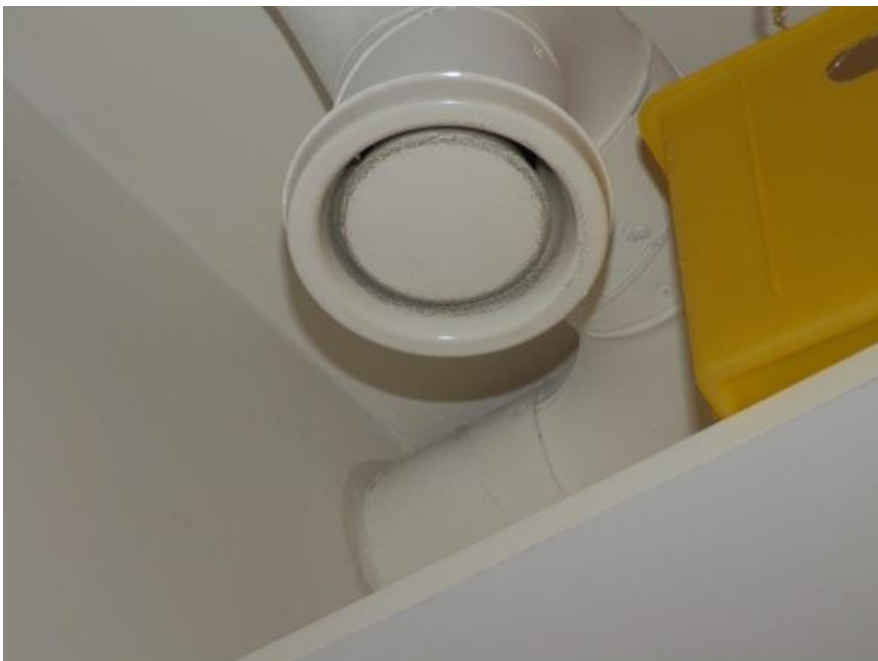
Kuva 24 Poistovenntiili (Martikainen 2014-12-22.)

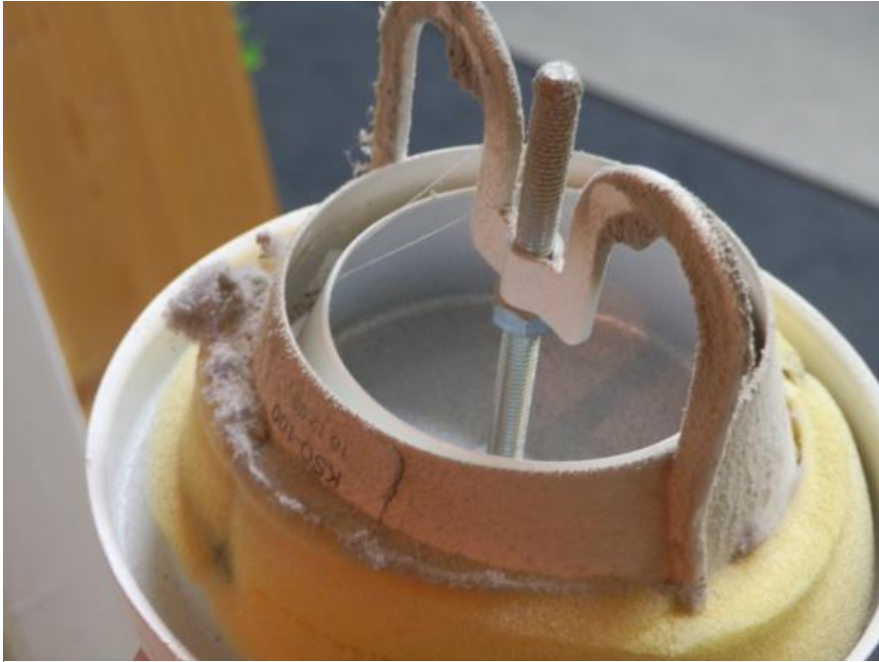
Kuva 25 Poistventtiili (Martikainen 2014-12-22.)

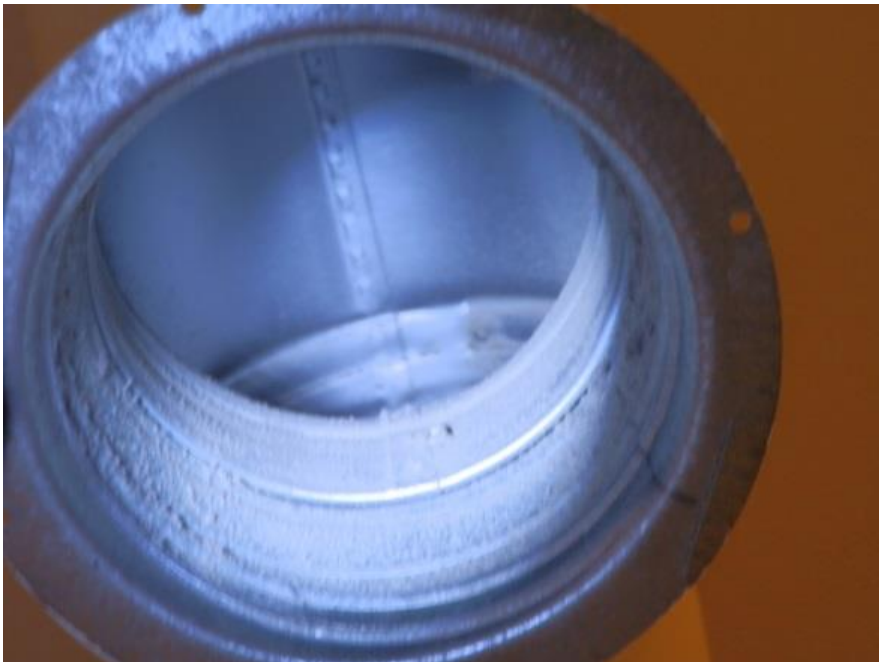
Kiinteistössä on koneellinen ilmanvaihto lämmöntalteenotolla. Järjestelmän ilmavirrat on mitattu käyttöönotettaessa. Huoltomiehen mukaan IV-kanavat on puhdistettu ja säädetty viimeksi käyttötarkoituksen muutoksen yhteydessä eli vuonna 2000. Ilmastointikone imuroidaan ja suodattimet vaihdetaan kaksi kertaa vuodessa. Venttiileissä ja kanavissa oli havaittavissa pölyä (kuva 24, 25, 26.) Päiväkotien ilmanvaihtokanavat suositellaan nuohottavaksi viiden vuoden välein ja tuloilmakoneiden suodattimet suositellaan vaihdettaviksi 1–2 kertaa vuodessa.

Kuva 26 Ilmanvaihtokanava (Martikainen 2014-12-22.)

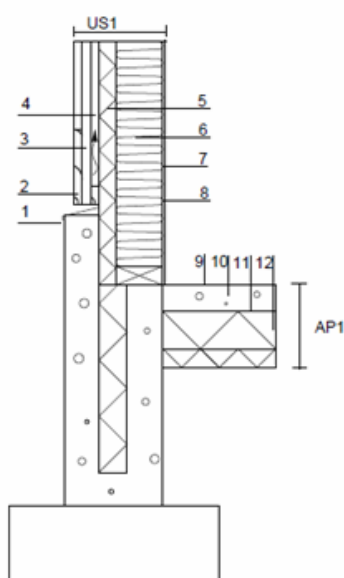
Kiinteistössä on ns. valesokkeli, joka nykytietämyksen mukaan luokitellaan riskirakenteeksi (kuva 6). Tässä kiinteistössä lattiapinta on reilusti maanpinnan yläpuolella, joten riski vähenee. Sokkeli on pinnoittamaton ja sen raudoitukset ovat useissa kohdin näkyvissä (kuva 3). Lisäksi sokkelin pinta on ilmeisesti jo rakennusvaiheessa jäänyt hyvin koloiseksi, joka lisää sokkelin rapautumista. Sokkelia on jo paikattu useaan kertaan (kuva 4.)

Kuva 6 Ulkoseinä- ja perusmuurirakenne (Paula Martikainen 2015-29-01.)

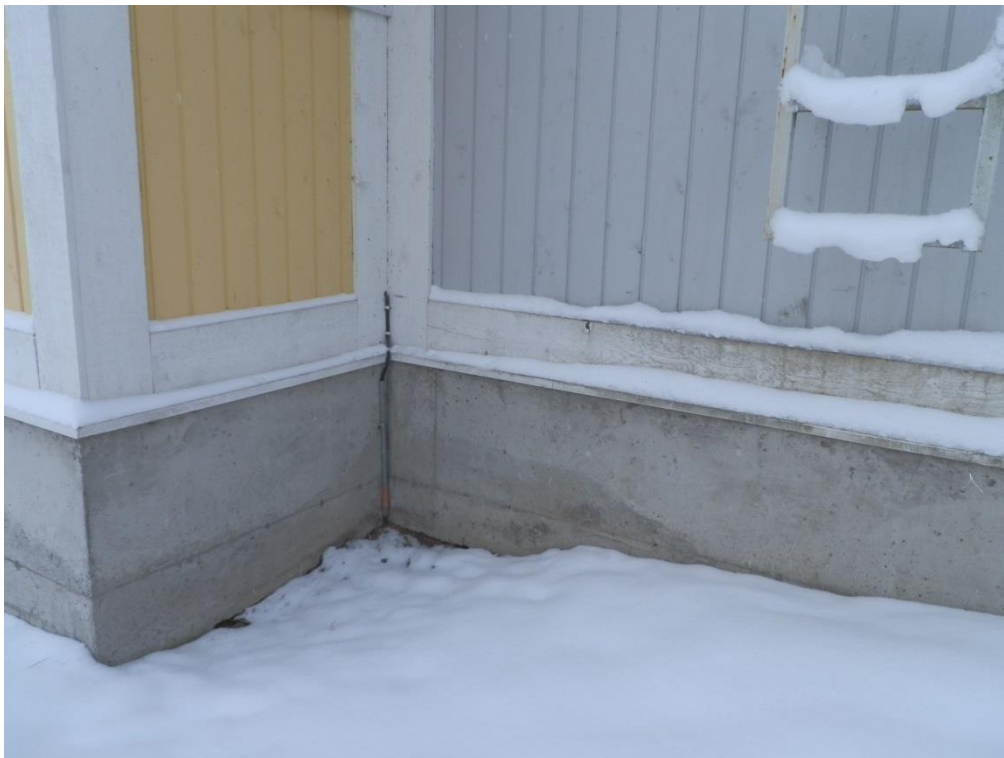
Kiinteistön julkisivut ovat pääosin hyvässä kunnossa. Kiinteistön pohjoispäädyssä on havaittavissa sääolosuhteiden ja ilmansuunnan aikaansaamaa sammaloitumista ja vihreyttä myös seinäpinnoissa. Räystäsrakenne on tällä osin hyvin kapea, mikä lisää seinän kosteusrasitusta. Kiinteistön julkisivurakenteessa ei pääse tapahtumaan varsinaista tuuletusta ristikoolauksen puuttuessa (kuva 6). Tämä on todettu myös tarkastelemalla sokkelin päällä olevan pellin ja julkisivun rajakohtaa, jossa ei ole havaittavissa tuuletusrakoa (kuva 7). Tuuletuksen puutteellisuus voi aiheuttaa kiinteistöön ongelmia.

Kuva 7 Julkisivu (Martikainen 2014-12-29.)

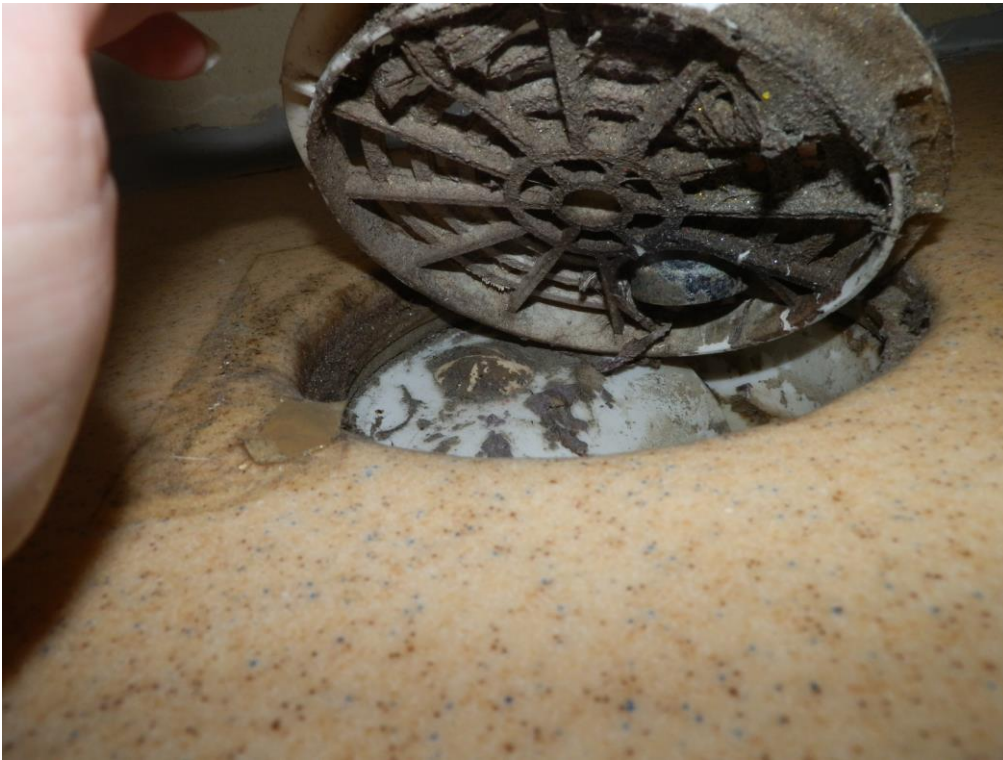
Yksi WC-tila oli otettu varastokäyttöön ja tässä tilassa WC-istuimen vesi oli haihtunut. Tästä aiheutuu tilaan hajua. Kehotetaan henkilökuntaa huolehtimaan, että WC-istuimessa on vettä. Työhuoneen lattiakaivo havaittiin likaiseksi (kuva 20).

Kuva 20 Työhuoneen lattiakaivo (Martikainen 2014-12-29.)

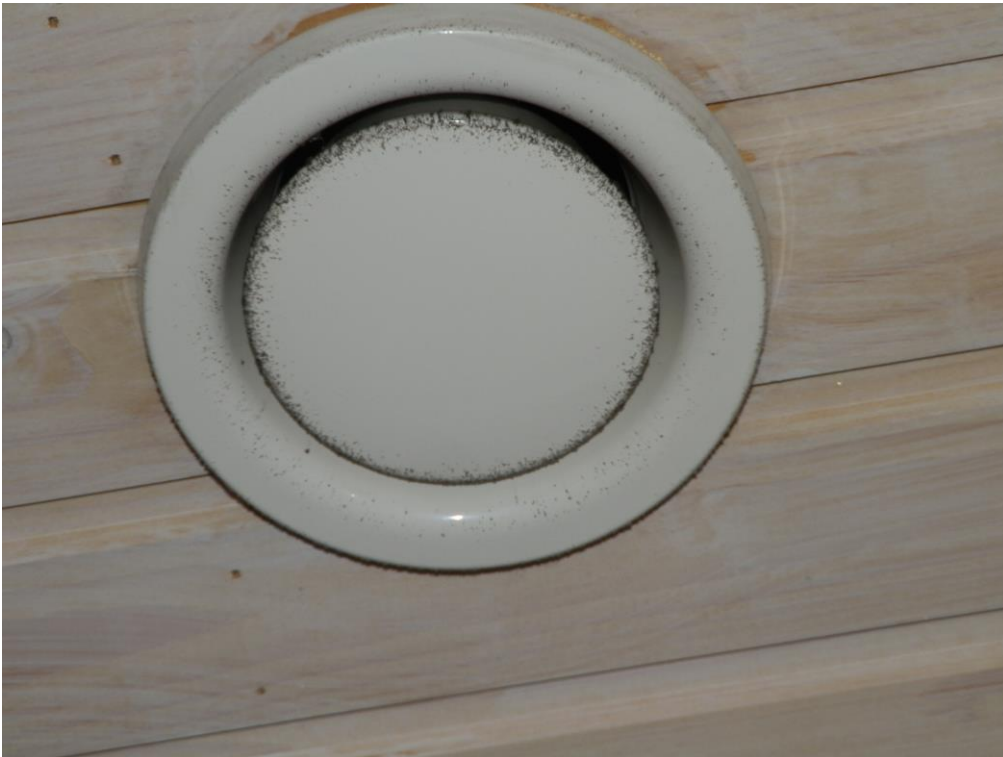
Kiinteistössä on tuloilmakoje ja poistoilmakojeet vesikatolla sekä IV-kojehuoneessa. Lisäksi kuivaushuoneessa ja tuulikaapeissa on kiertoilmakojeet. Ilmastointijärjestelmän puhdistuksesta ei ollut saatavilla tietoa, mutta venttiileissä oli havaittavissa jonkin verran pölyä (kuva 21, 22). Päiväkotien ilmanvaihtokanavat suositellaan nuohottavaksi viiden vuoden välein ja tuloilmakoneiden suodattimet suositellaan vaihdettaviksi 1–2 kertaa vuodessa. Kiinteistössä on käyttäjien mukaan tukalan kuuma kesällä. Tämä ongelma tullaan ratkaisemaan asentamalla kiinteistöön jäähdytysjärjestelmä vuoden 2015 aikana.

Kuva 21 Poistventtiili (Martikainen 2014-12-29.)

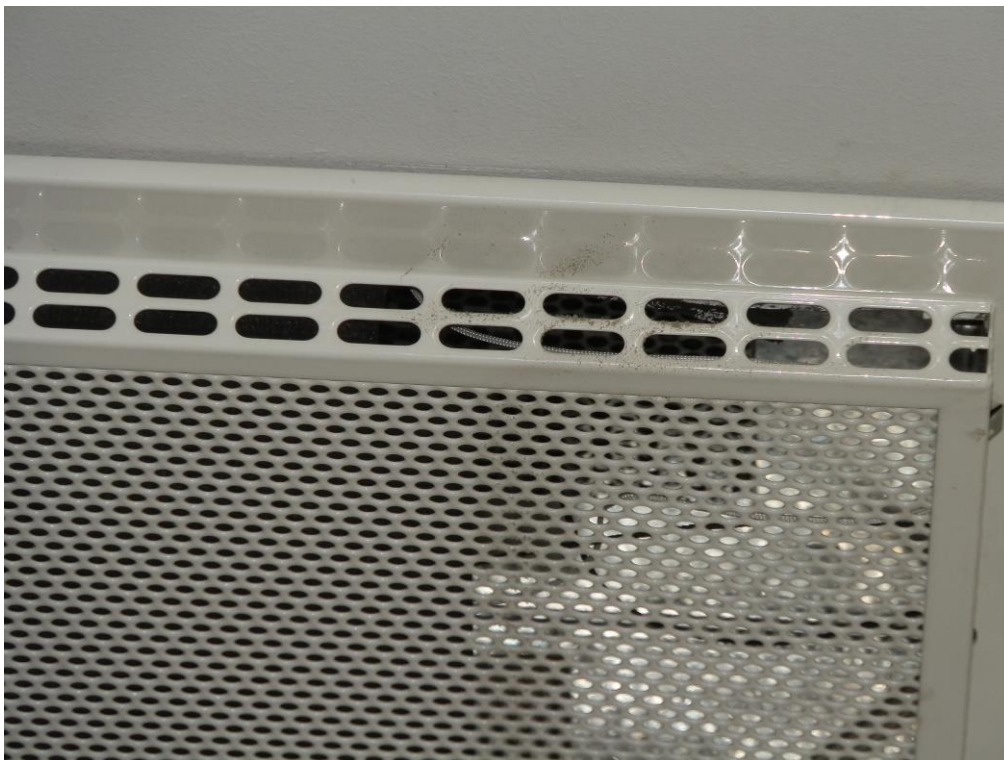
Kuva 22 Tuloventtiili (Martikainen 2014-12-29.)

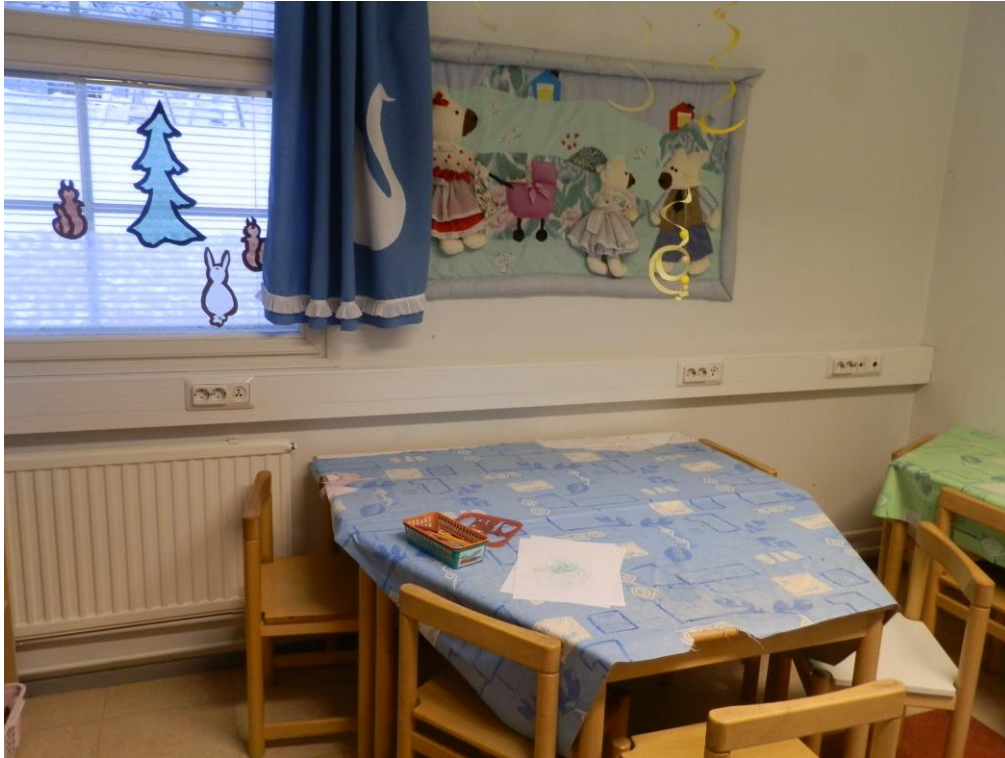
Pistorasiat ovat hyvässä kunnossa. Pistorasioissa olisi kuitenkin syytä turvallisuussyistä käyttää suojatulppia, jotka estävät lapsia työntämästä sormia tai esineitä pistorasiaan (kuva 23).

Kuva 23 Pistorasioita lasten askartelutilassa (Martikainen 2014-12-29.)

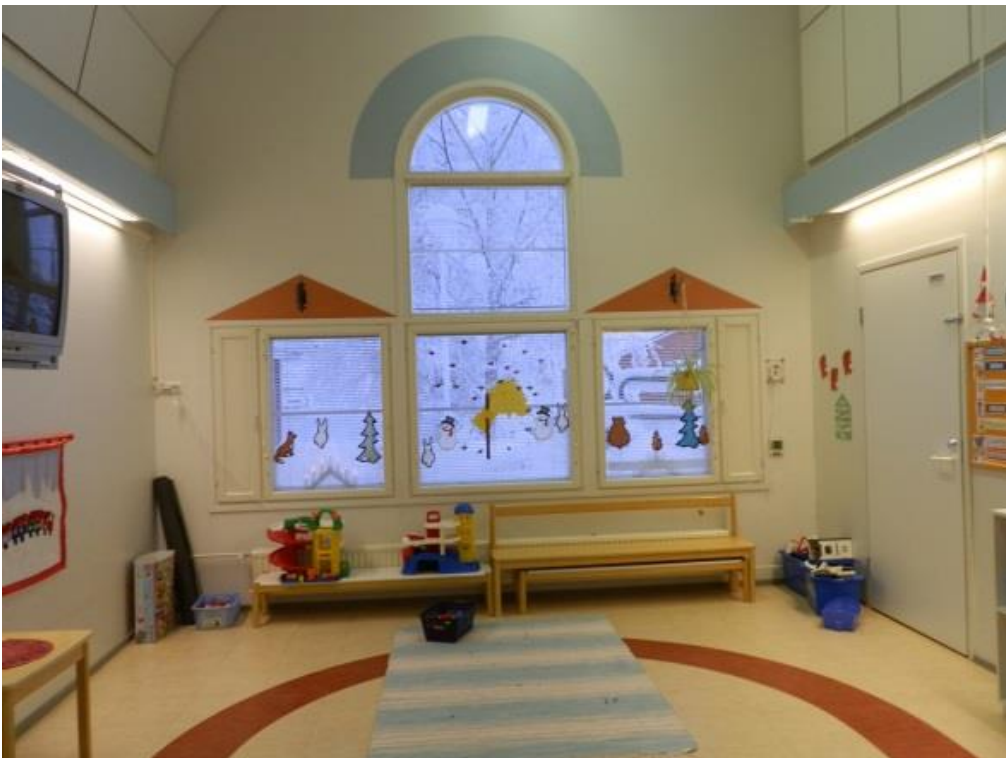
Kiinteistössä yleisvalaistuksena on pääosin toteutettu loisteputkivalaisimilla. Joistakin valaisimista puuttui suojakupu (kuva 24). Salissa osa valoista on sijoitettu korkeaan sisäkattoon, joka aiheuttaa hankaluuksia valaisinten huollossa (kuva 25). Kiinteistötarkastusta tehdessä yksi näistä valaisimista välkkyi. Yleisvalaistus kiinteistössä on hyvä.

Kuva 25 Salin valaistus (Martikainen 2014-12-29.)
