RIKASTAMON SÄHKÖSAATTOLÄMMITYSTEN NYKYTILASELVI- TYS JA KEHITTÄMISSUUNNITELMA

Opinnäytetyön otsikko: Rikastamon sähkösaattolämmitysten nykytilaselvitys ja kehittämissuunnitelma

Nykytilaselvitys päätettiin rajata rikastamon sähkötiloista lähteviin sähkösaattolämmityksiin ja tarkempi tarkastelu sähkötila MCC6 sähkösaattolämmityskeskukseen 3400DBP02. Rajaukseen vaikutti se, että rikastamon sähkötilojen sähkösaattolämmitykset ovat rakenteeltaan melko yhdenmukaisia ja niillä koettiin olevan suurin päivityksen tarve. Lisäksi kyseessä olevalle keskukselle tehty selvitys peilautuu hyvin myös muiden prosessialueiden kehitystarpeisiin.

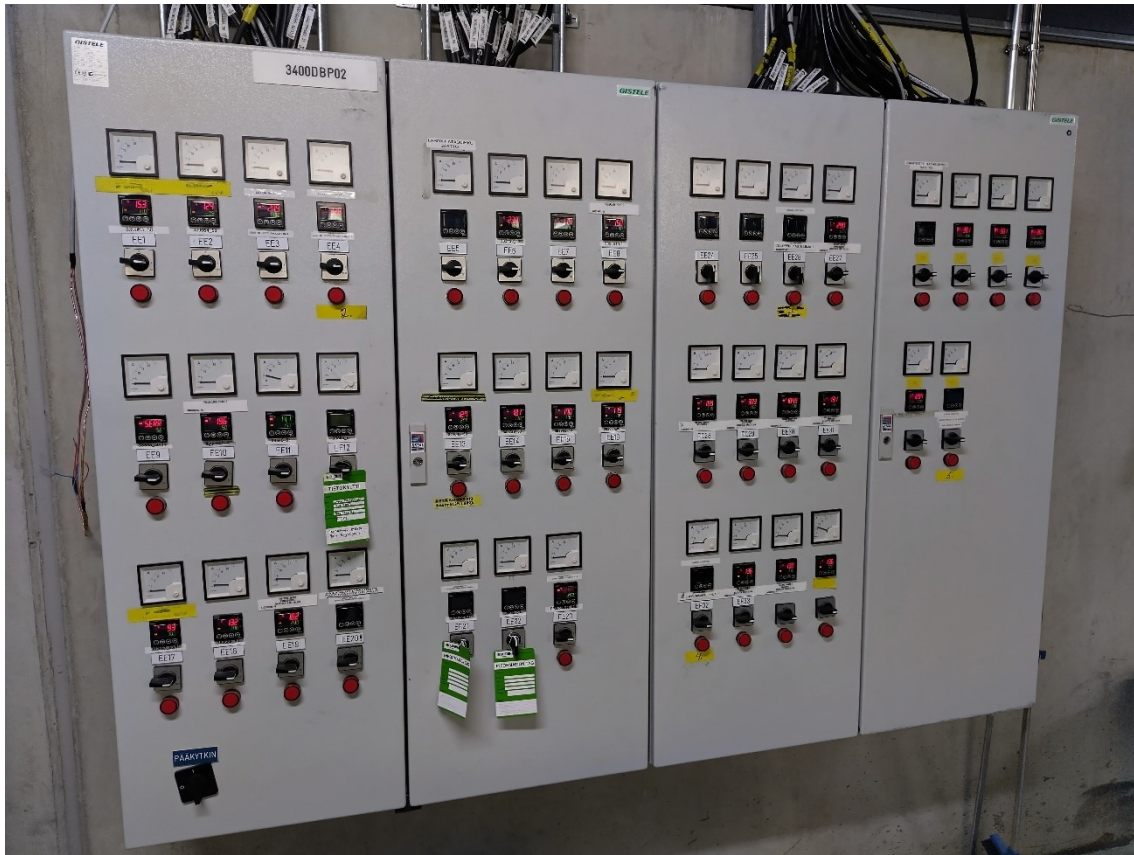
KUVA 9. MCC6-sähkötilassa sijaitseva 3400DBP02-keskus

Rikasteenkäsittelyn sähkötila MCC6 sisältää kaksi sähkösaattolämmityskeskusta. Näistä isompi 3400DBP02 sisältää sähkösaattolämmityksiä ulkosakeuttimelle ja rikasteen käsittelyyn ja saa syöttönsä 3400DBE01-pääkeskuksesta (kuva 9). Tunnistettujen putkistojen väliaineina raaka- tai talousvesi. MCC6-sähkötilassa on myös toinen pienempi sähkösaattolämmityskeskus. Rikasteenkäsittelyn sähkötila MCC6 sisältää todennäköisesti määrällisesti eniten toiminnassa olevaa sähkösaattolämmityslaitteistoa.

Säätimien lämpötilatietojen ja vikakoodien perusteella voidaan päätellä, että kentällä esiintyy merkittävä määrä viallisia tai väärin kytkettyjä Pt100-antureita. On mahdollista, että joitakin säätimiä on ohitettu rikkoutuneen anturin vuoksi, mutta pääasiallisena syynä on varmaankin säätimen rikkoutuminen tai jäätyneen putken lämmityksen tehostaminen (kuva 10).

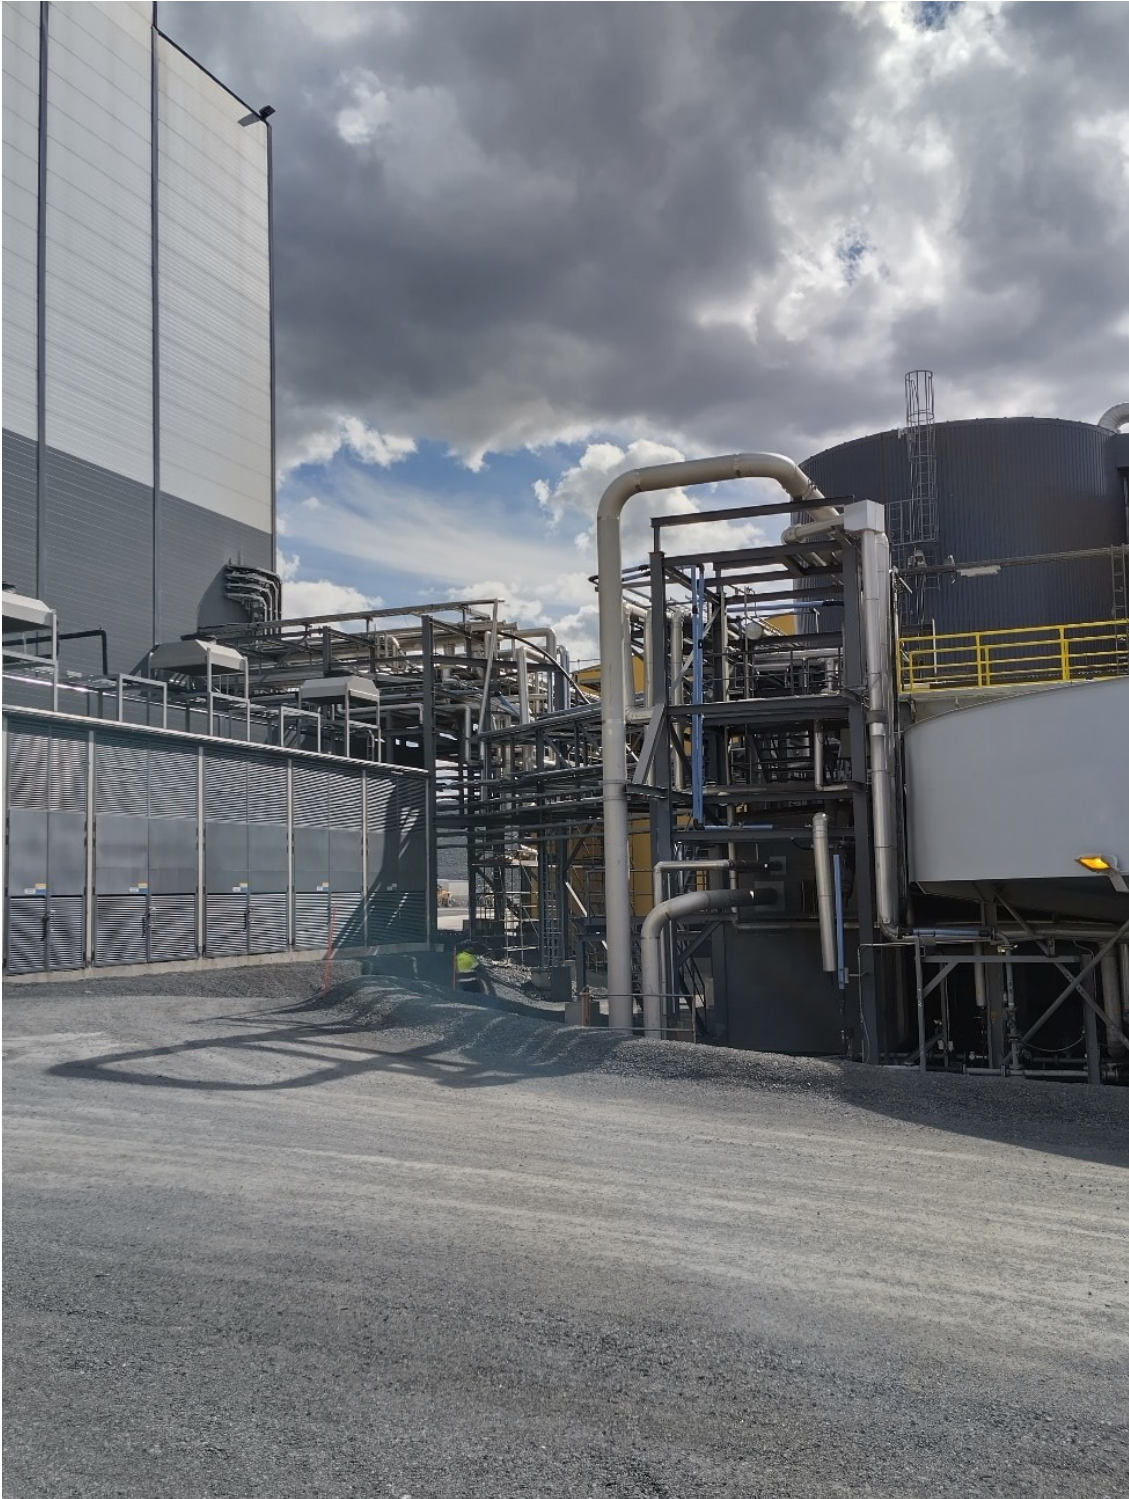
KUVA 15. MCC6-sähkötilan 3400DBP02-keskuksen sähkösaattolämmitysten lämmittämiä putkia

3400DBP02-keskus lämmittää ulkosakeuttimelle ja rikasteen käsittelyyn meneviä putkia (kuva 15). Väliaineina on ainakin raaka- ja talousvesi.

MCC6-sähkötilan sähkösaattolämmitysten lämmittämissä putkissa havaittiin rikkoutuneita eristeitä. Yhdessä tapauksessa eristeitä suojaava pelti oli irronnut ja

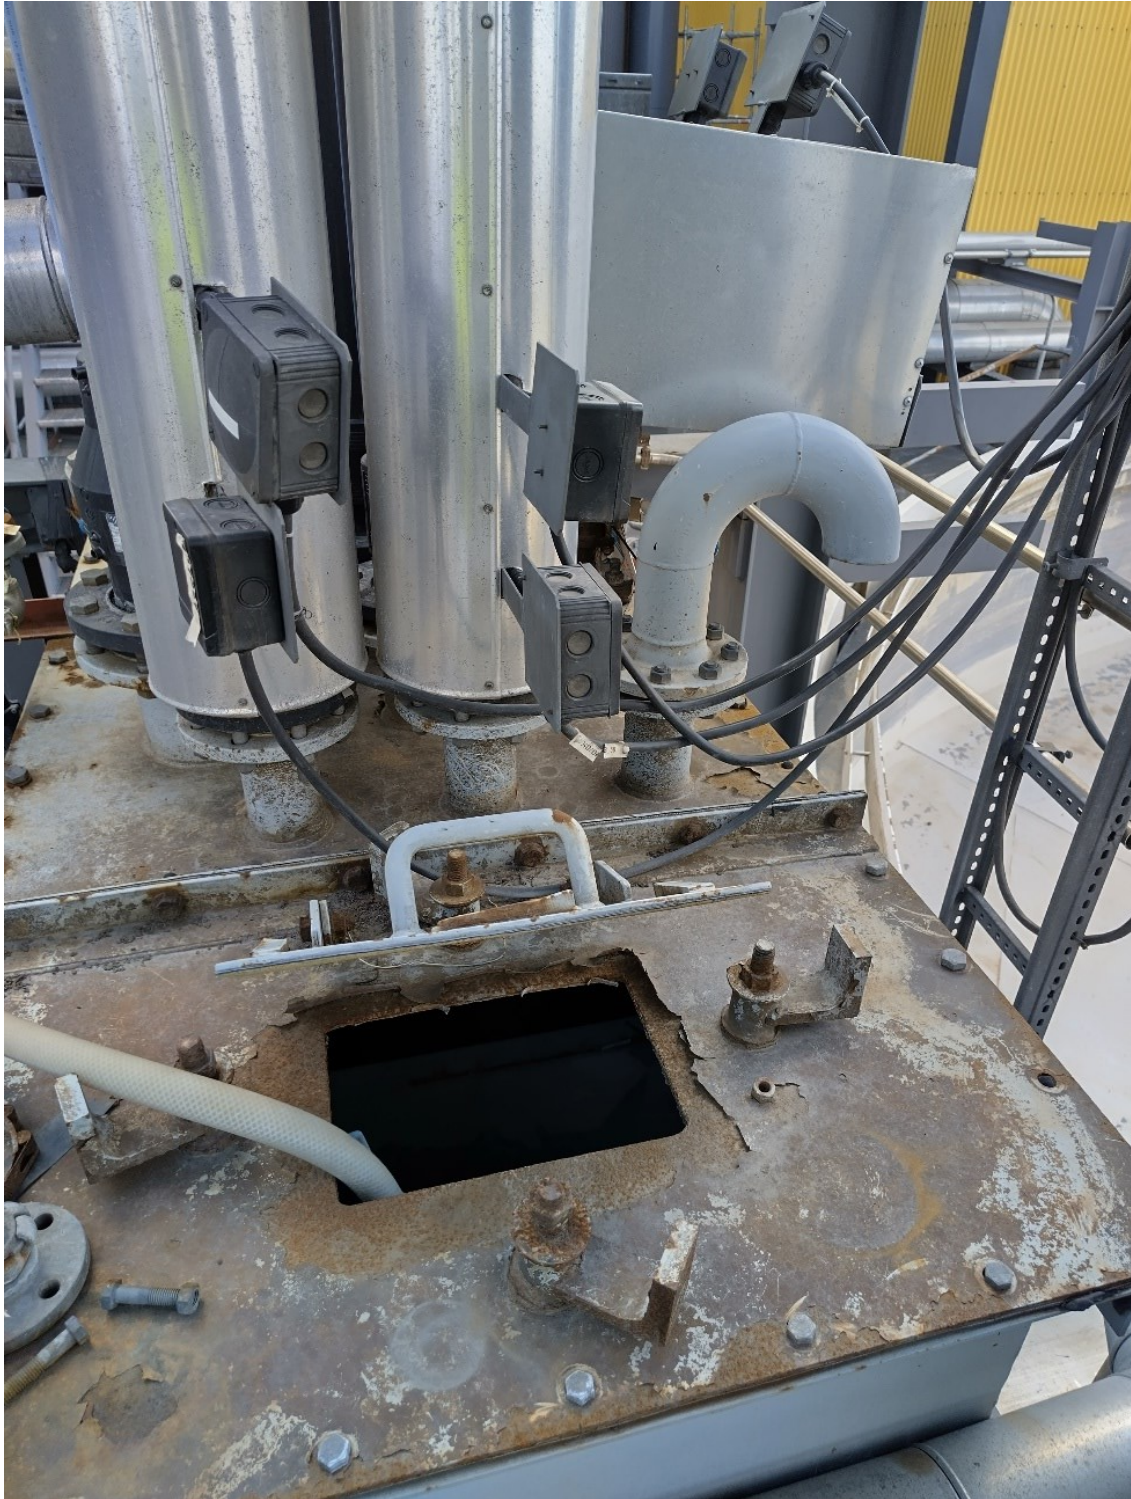
KUVA 21. Oikeassa putkessa olevat 3400DBP02-keskuksen EE1 lähdön Pt100-anturin jakorasia sekä lämmityskaapelin jakorasia.

Kuvassa 21 on 3400DBP02-keskuksen EE1 lähdön Pt100- anturin jakorasia sekä lämmityskaapelin jakorasia.

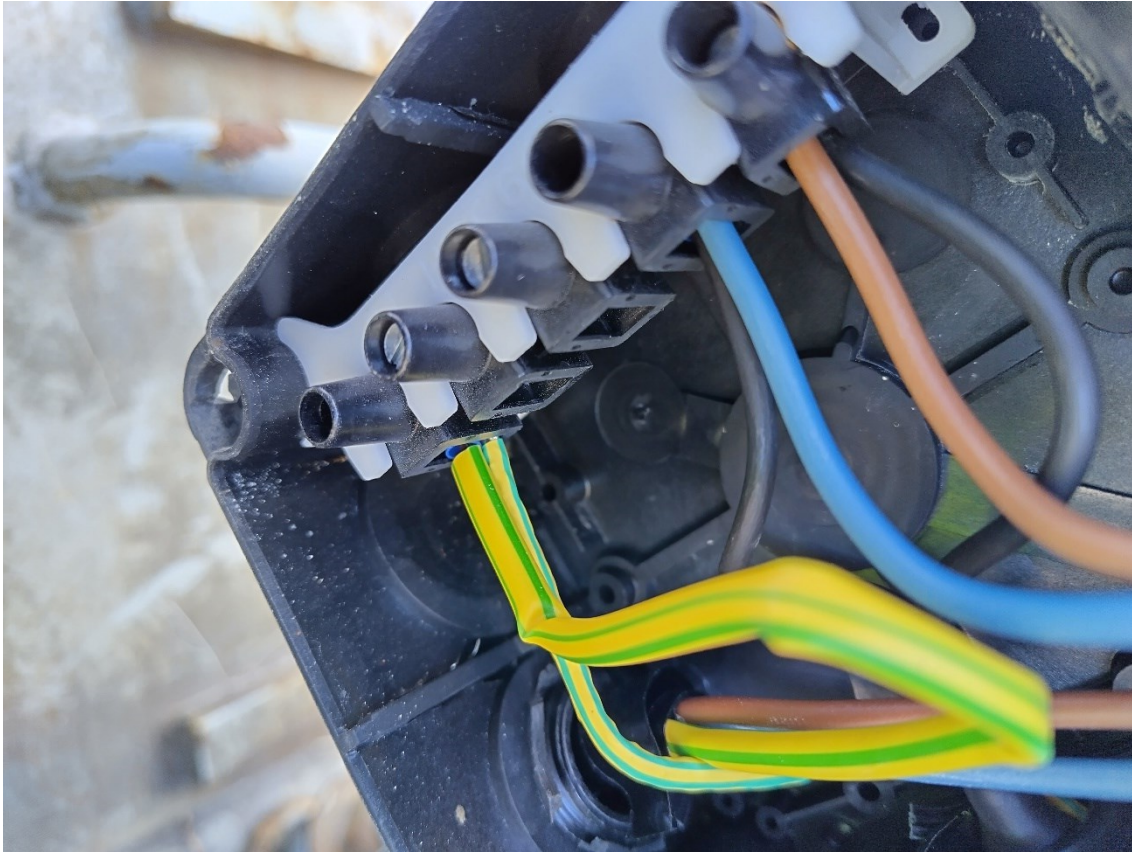
KUVA 23. 3400DBP02-keskuksen EE1-lähdön lämmityskaapelin jakorasia

Kuvassa 23 on lämmityskaapelin jakorasia sisäpuolelta. Lämpökaapelia ei ole kytketty suoraan syöttöön, vaan se alkaa lyhyellä liitännä- tai kylmäkaapelilla.
