**KOSTEUS- JA HOMEVAURIOITUNEEN OMAKOTITALON KOR-
JAUSSUUNNITELMA**

Janne Routaniemi
Opinnäytetyö
Kevät 2015
Rakennustekniikan koulutusohjelma
Oulun ammattikorkeakoulu

Opinnäytetyön nimi: Kosteus- ja homevaurioituneen omakotitalon korjaussuunnitelma

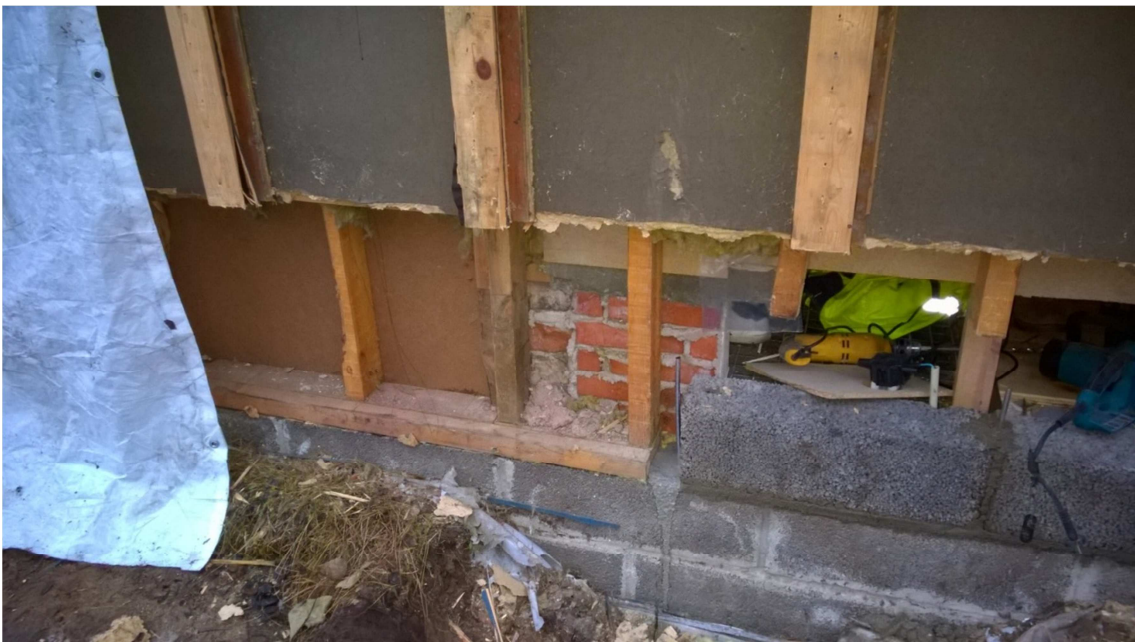
KUVA 10. Sokkelin kengitys

tontti on lievästi rinteemuotoinen ja rakennus on sijoitettu siten, että laajennusosa on tontin ylärinteen puolella. Tällä osalla rakennusta kivijalkaa on korkean maanpinnan vuoksi näkyvässä ainoastaan 5–10 cm, mikä osaltaan lisää kosteusvaurioriskiä. Kivijalan mataluudesta ja uusien alapohjien korkeuden muutoksesta johtuen päädyttiin ns. kengittämään talo. Tässä tapauksessa kengittäminen tapahtuu muuraamalla vanhan sokkelin päälle 200 mm:n korotus kevytsoraharkoista.

Kengitystyössä sokkelin päältä nouseva runko katkaistaan sopivalta korkeudelta ottaen huomioon muurauksen vaatima tila sekä mahdollisesti vaurioituneet rungon alaosat. Kengittäminen tapahtuu pienissä noin 1,0–1,5 m osissa, jotta rakennuksen runko pystytään tukemaan riittävän hyvin työn ajaksi. Muurauksen jälkeen asennetaan tarvittava kosteuden nousun katkaiseva kerros esimerkiksi bitumikermistä. Bitumikermin päälle asennetaan uusi alasidepuu tapauskohtaisesti valittavilla kiinnikkeillä, joilla saadaan tarpeeksi luotettava kiinnitys. Tässä kohteessa kiinnitys suunniteltiin tehtäväksi kierretangoilla, jotka laajennusosalla saadaan valettua alkuperäisessä harkkosokkelissa oleviin reikiin. Vanhan osan puolella kierretangot kiinnitetään sisäkierteisillä lyöntiankkureilla vanhaan betonisokkeliin. Kuvassa 10 sokkelin kengittäminen on aloitettu. Kuvissa 11 ja 12 esitetään rakennuksen uudet perustusleikkaukset.

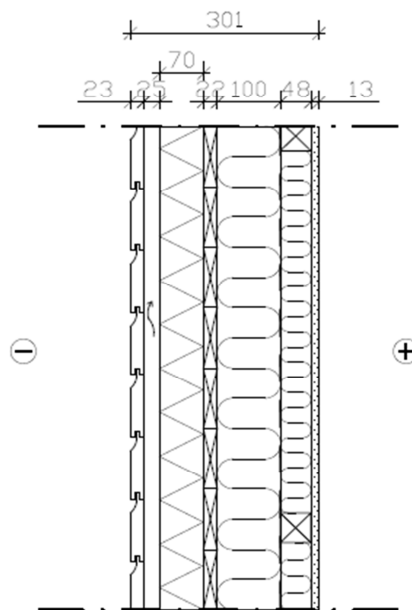
Seinärakenne tarkasteltiin myös Dof-lämpö-ohjelmalla. Siinä ei tullut esille kosteuden tiivistymistä haitallisille alueille. Kuvassa 13 esitetään vanhan osan uusi seinärakenne.

Näillä eristyksillä ei vielä päästä asetuksessa vaadittuun arvoon, vaan rungon sisäpuolelle asennetaan lisäksi 50 mm:n koolaus eristelevyä varten. Tässä seinärakenteessa höyrynsulkumuovi asennetaan kantavan rungon sisäpinnan ja 50 mm:n lisäkoolauksen väliin Näin saadaan höyrynsulkukerros pysymään mahdollisimman ehyenä huomioiden sähkö- ym. asennukset.

- Ulkoverhouslauta min. vahvuus 23mm
- Tuuletusväli 25mm
- RKL-31 fasad 70mm, Lambda Declared 0.031 W/mK
- Vinolaudoitus 22mm
- Runko + villa 100mm Lambda Declared 0.039 W/mK
- Höyrynsulkumuovi 0,2mm
- Vaakakoolaus 48*48 + villa 50mm Lambda 0,040W/mK
- Sisäverhouslevy 13mm gyproc
