# 1990-LUVUN PARITALON KUNTOARVIO KORJAUS- EHDOTUKSINEEN

TEKIJÄ: Anna-Tuulikki Siikanen

## KUNTOARVIORAPORTTI

24.2.2015

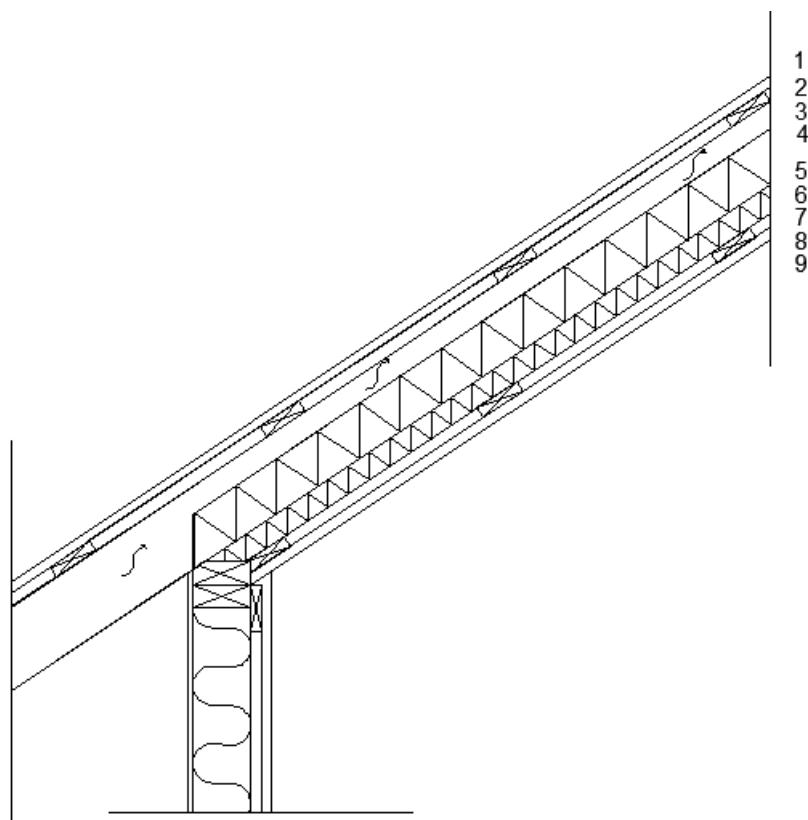
Kuva 8. Korjausehdotus 1 yläpohjalle (Siikanen 2015)

Yläpohja ei tuuletu ollenkaan lappeensuuntaisen katon kohdalta eli melkein koko talon pituudelta (liite 16). Kattotuoleissa on alkanut näkyä kosteusjälkiä. Yläpohja korjataan vaihtoehdossa 1 kuvan 8 mukaisesti ja samalla parannetaan vinon osuuden U-arvoa 0,205 W/m<sup>2</sup>K (liite 19) arvoon 0,15 W/m<sup>2</sup>K. Työ aloitetaan vinon sisäkaton verhouksen purkamisella ja poistamalla mineraalivilla vinolta osuudelta. Vaurioituneet kattotuolit käsitellään homepesulla. Kattovasojen kylkeen naulataan 50 mm x 50 mm rima, jota vasten saadaan eristelevyt asennettua. Rimoja vasten tulee SPU AL/R Runkolevy 100. Levy asennetaan paikoilleen polyuretaanivaahdolla. Alapuolelle asennetaan SPU AL 50 -eriste. Eristeiden saumat vaahdotetaan ja polyuretaanivaahdo pitää eristeet paikoillaan sekä tiivistää saumakohdat. SPU-eristeillä ei tarvita erillistä tuulensuojaa tai höyrynsulkua, joten rakenne ei kasva alkuperäisestä. Rakenteeseen jää tuuletusväliä 50 mm. SPU-eristeille tämä 50 mm tuuletusväli on riittävä, vaikka vaatimuksena onkin 100 mm. Työ tehdään sisäpuolelta, joten korjaustyössä huomioitavaa on huolellinen pölynhallinta. Etuna tässä on, että vesikatto on hyväkuntoinen ja sitä ei tarvitsisi alkaa purkaa.

Korjausvaihtoehtona 2 on vesikatteen ja ruoteiden purkaminen. Vinon yläpohjan tuuletus toteutetaan asentamalla 100 mm:n korokkeet kattokannakkeiden päälle. Korokkeiden päälle asennetaan uusi aluskate, uudet ruoteet ja uusi tai mahdollisesti vanha vesikate. Etuna tässä korjausvaihtoehdossa on, että sisätiloihin ei kohdistu pölyisiä töitä eikä työ hankaloita sisäpuolista asumista. Lisäksi kattokannakkeet saadaan puhdistettua kunnolla mikrobikasvustosta. Katolla työskennellessä työturvallisuuden rooli kasvaa ennestään.

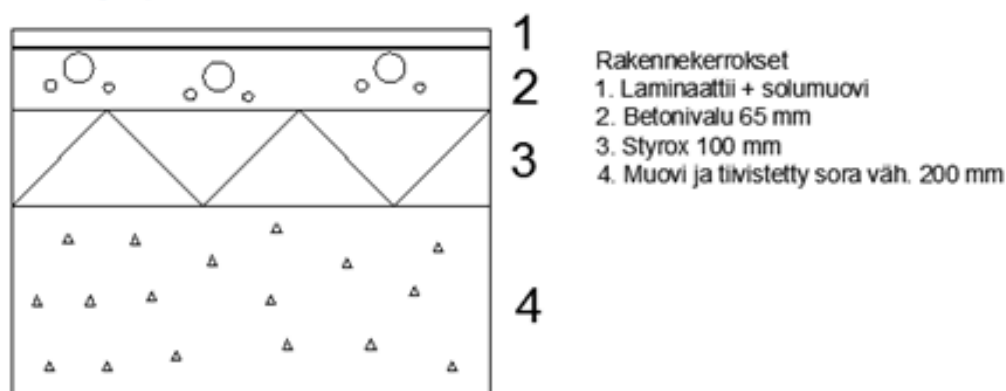
KUVA 6. Alapohjarakenteet (Siikanen2015.)

Rakennuksessa on maanvarainen alapohja. Se on teräsbetonia ja paksuudeltaan 60–70 mm. Alapohjassa ei näy mitään vaurioihin viittaavaa. Betonivalun alla on muovikalvo, joka voi vaikeuttaa mahdollisen kosteuden haihtumista rakenteesta. Varsinkin märkätilojen kohdalla kosteus on voinut päästä kastelemaan rakennetta, koska vesieristeitä ei ole.

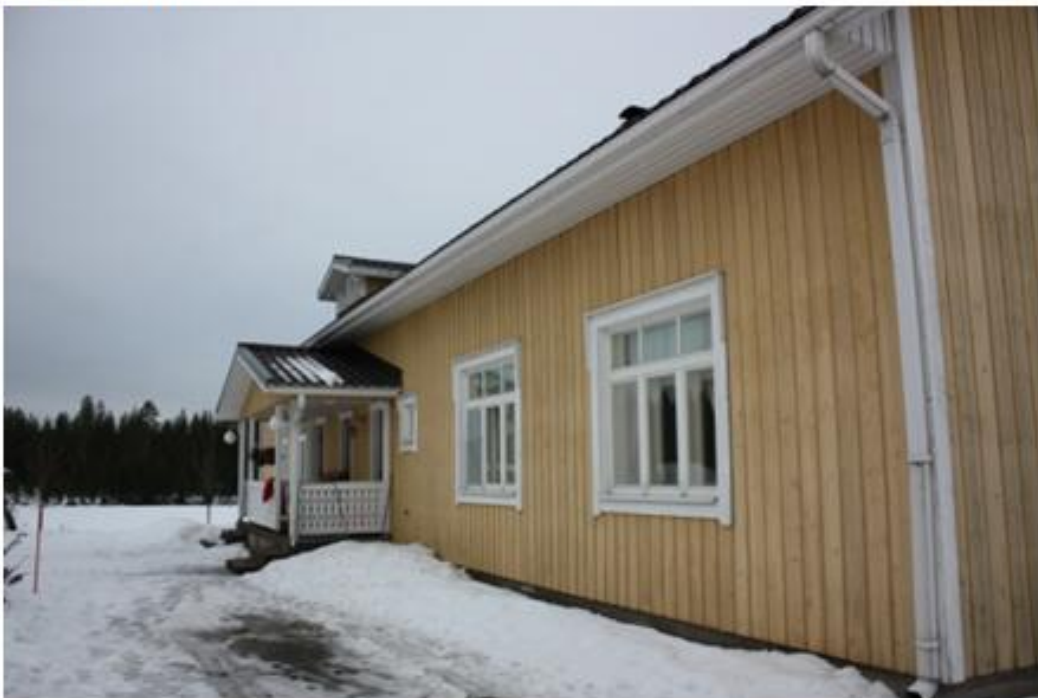
KUVA 7. Rakennuksen julkisivua etupihan puolelta (Siikanen 2015.)

Rakennuksen julkisivuverhouksena on maalattu rimalauta. Verhoususta ei ole huoltomaalattu kertaakaan. Maalipinta on kohtuullisenkuntoinen seinillä, parvekekaiteiden maali kulunut. Länsisivustalla verhous on kuluneempaa kuin muilla sivuilla. Lautaverhouksen takana on lautakoolaus vaakaan asennettuna. Parvekkeiden alla olevien ikkunoiden ylimmät pielilaudat menettäneet maalipintansa.

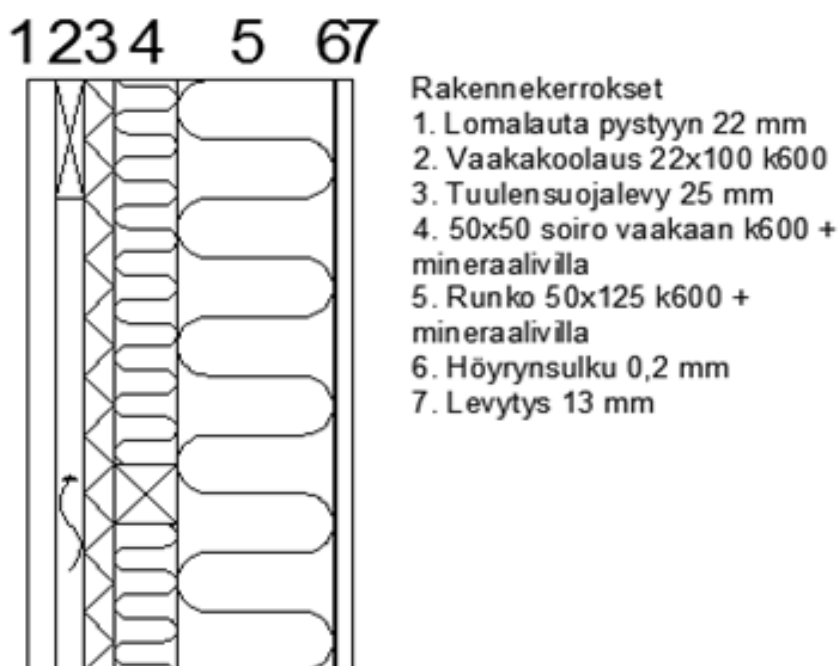
Rakennuspiirustusten mukaan ulkoseinärakenne on puurunkoinen ja mineraalivillaeristetty. Sisäpuolella on kipsilevytys tai mäntypanelointi sekä höyrünsulkuna tiivistyspaperi. Ulkopuolella ennen tuuletusrakoa ja ulkovuorausta on tuulensuojalevy. Piirustusten mukaan kantavien seinärakenteiden alajuoksu on lattiapinnan alapuolella.

Ulkoseinän U-arvo on 0,224 W/m<sup>2</sup>K. Uusille rakennuksille vaadittava arvo on vähintään 0,17 W/m<sup>2</sup>K. DOF-lämpöohjelmalla tarkasteltuna rakenne toimii kosteusteknisesti oikein eli kosteus ei pääse tiivistymään rakenteen sisään.

KUVA 8. Ulkoseinärakenne (Siikanen 2015.)

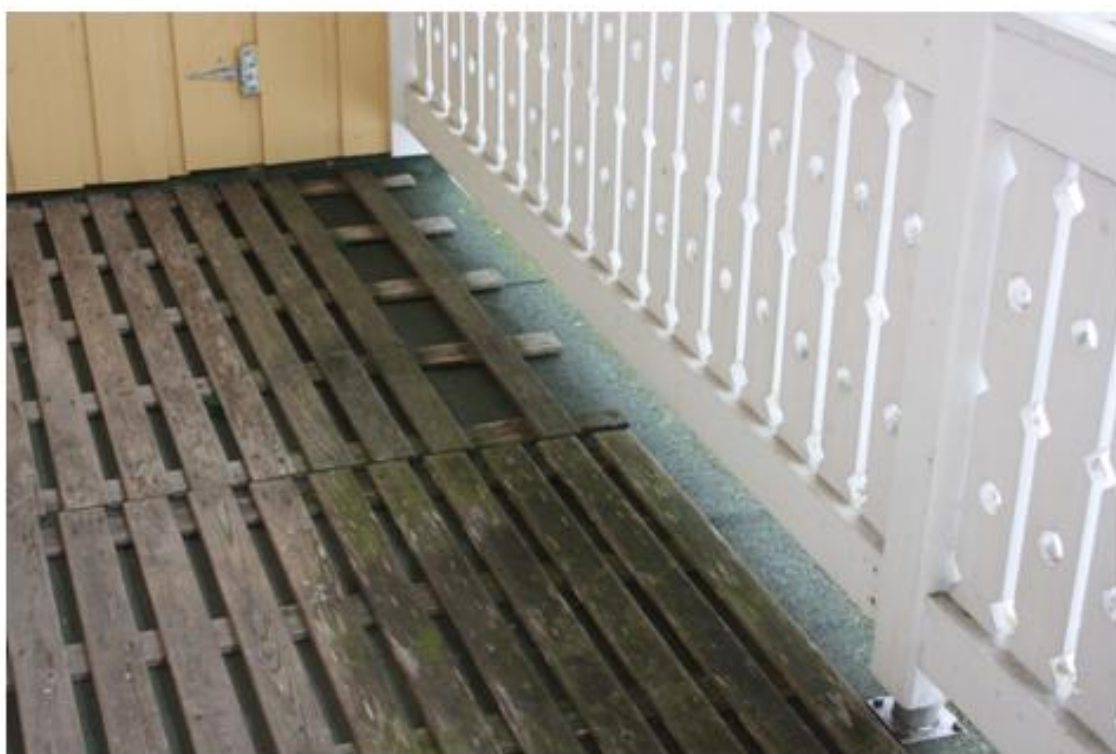
KUVA 17. Huoneisto 1:n parveke (Siikanen 2015.)

Rakennuksen parvekkeet ovat puurunkoisia ja vedeneristeenä toimii bitumihuopa. Huopa on ehjä ja liitoskohdat tiiviitä. Pellitykset ovat asianmukaisia. Parvekeovien kynnyspellit ovat ehjiä ja liitoskohdat tiiviitä. Puuritolat molemmilla parvekkeilla ovat alkaneet lahoamaan. Kiinnitykset pääosin kunnossa, pari pulttia puuttuu parvekekaiteesta. Parvekkeilta johtavat palotikkaat maanpinnalle. Tikkaiden kiinnitys on kunnossa.

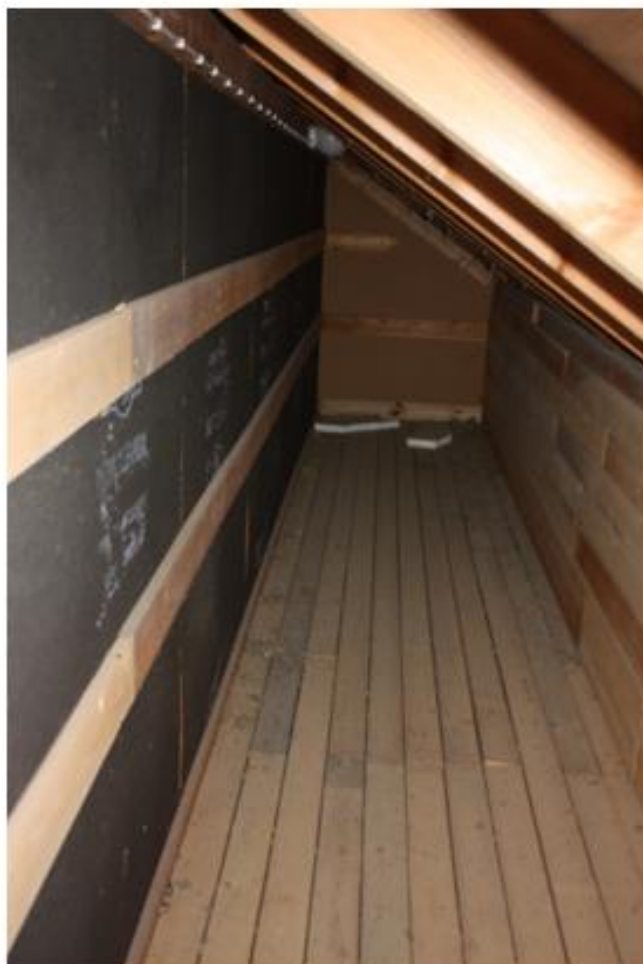
Yläpohjassa pääsee liikkumaan kulkusiltaa pitkin. Yläpohjan eristeenä on 300 mm palavillaa. Villassa näkyy merkkejä hiiristä. Villa muuten pinnaltaan siisti, ei merkkejä kosteudesta. Joitain roskia on jäänyt asennuksien yhteydessä villan päälle. Kattokannattajissa on merkkejä kosteudesta, monessa palkissa on tummentumia. Riskirakenteena on yläpohjarakenne, joka on vesikaton suuntainen ja tuulettumaton. Ilma ei pääse kannattajien välistä kiertämään ollenkaan.

Yläpohjassa olevat IV-läpiviennit ovat osittain huonosti eristettyjä. Läpiviennit eivät ole aluskatteen osalta tiiviitä. Aluskate menee juuri seinälinjan yli. Huoneistojen välillä ei palokatkoa.

KUVA 24. Sivu-ullakon yleisilme huoneisto 2:n puolelta (Siikanen 2015.)

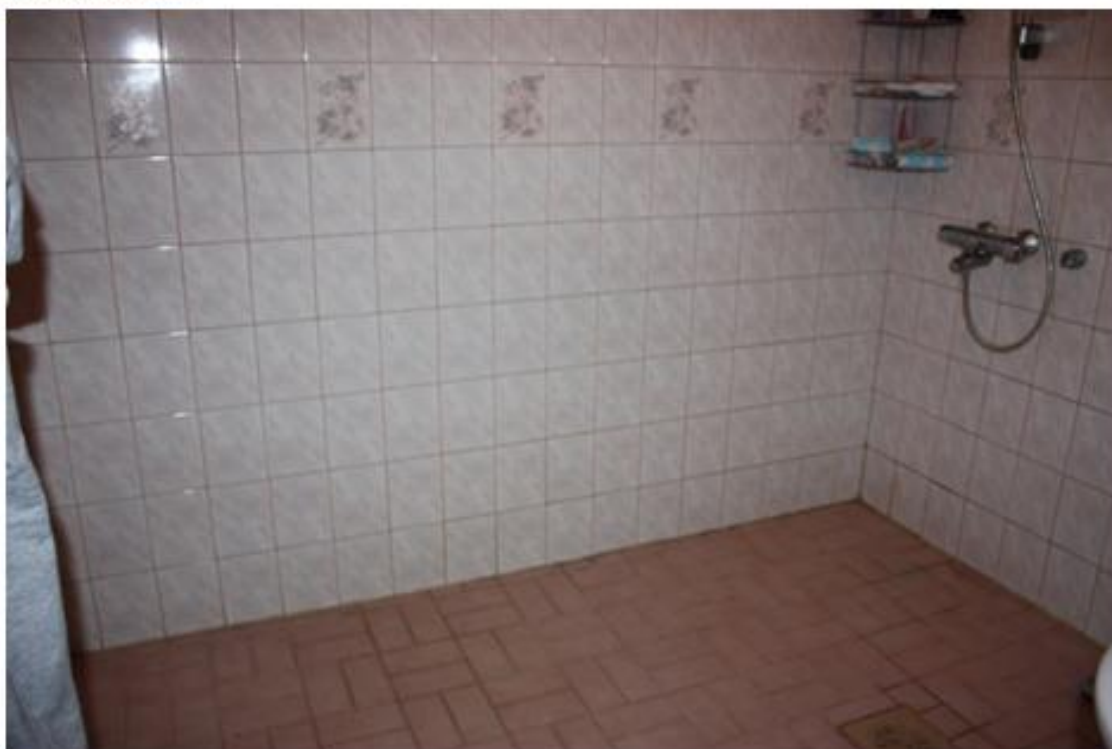
KUVA 22. Huoneisto 1:n kylpyhuoneen pinnat (Siikanen 2015.)

Kylpyhuoneiden lattia ja seinät ovat laatoitettuja, vedeneristeenä kosteussulkusively. Lattioissa on vesikiertoinen lattialämmitys. Kallistukset lattioissa ovat riittäviä. Lattialaatat ovat kiinni alustassaan. Kylpyhuoneiden seinät ovat rakenteeltaan tiilimuurattuja. Kattopinnat ovat lakattua paneelia ja hyväkuntoisen näköisiä. Putkiliitoksissa ei ollut tarkastushetkellä havaittuja vuotokohtia. Kaikki märkä- ja kosteidentilojen viemärit vetävät.

*Käyttöikätaulukon mukaan rakennuksen märkätilojen pinnat ovat saavuttaneet tavoitteellisen käyttöikänsä. Vesieristeen puute märkätiloissa voi aiheuttaa kosteusvaurioita veden päästessä rakenteisiin. Märkätilat tulee saneerata Rakentamismääräyskokoelman osan C2 ohjeen mukaiseksi.*

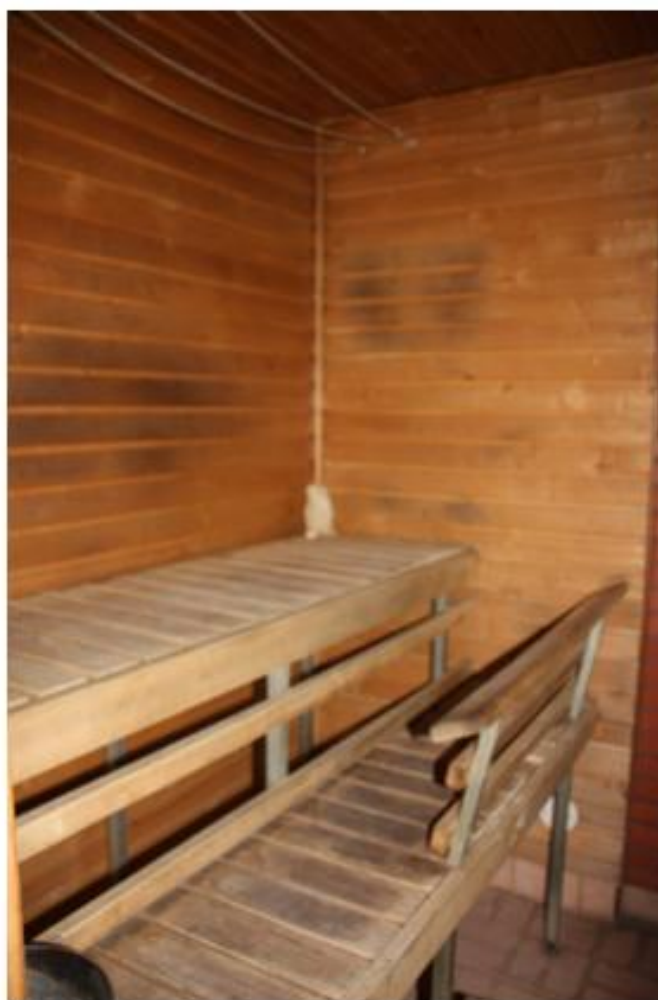
KUVA 23. Sauna (Siikanen 2015.)

Huoneisto 1:n kylpyhuoneen yhteydessä olevan saunan puolella oven vieressä seinälaattarivissä kopolaattoja. Saunan panelointi on kuluneen näköinen.

*Saunan arvioitu tekninen käyttöikä on saavutettu.*

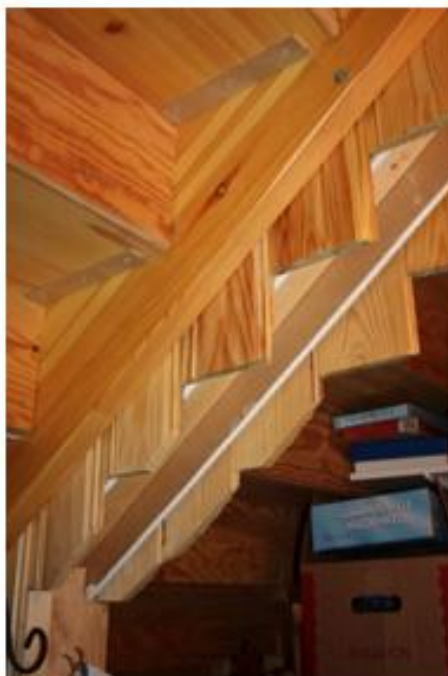
Sisäilmassa ei havaittu hajuja tai pölylähteitä. Huoneistojen välinen palokatko ei ole toimiva. Molempien huoneistojen yläkertaan vievien rappujen alla oleva tila toimii huoneisto 1:sen varastona ja palokatkoksi tarkoitettu vajaaksi jäävä kipsilevytys ei eristä huoneistoja toisistaan.

*Huoneistojen välinen palokatko ei toimi. Palokatkon suunnittelussa tulee käyttää hyödyksi Rakentamismääräyskokoelman osaa E1. Talossa sisäseinien pintamateriaalit ovat saavuttamassa teknistä käyttöikänsä lähivuosina. Lattiamateriaaleista laminaatti on jo arvioidun teknisen käyttöikänsä saavuttanut.*

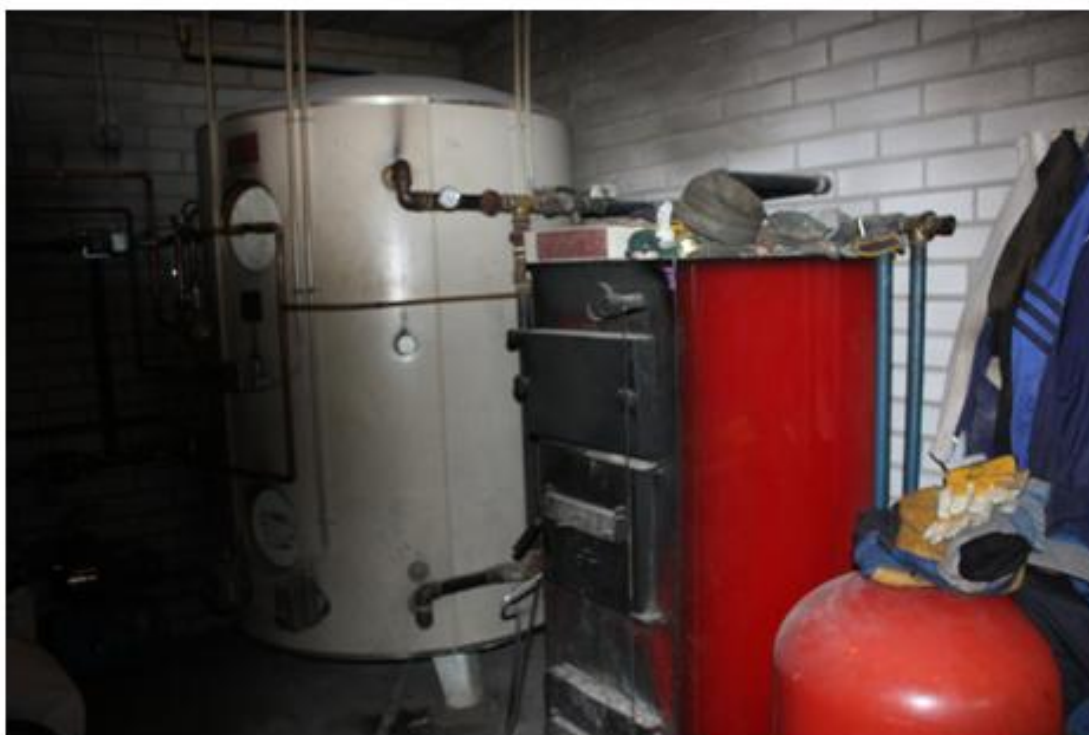
KUVA 25. Kattilahuone sisältä (Siikanen 2015.)

Kattilahuone sijaitsee asuinrakennuksen vieressä, omissa siivessään. Tila on rakenteeltaan paikalla valettu ja -muurattu. Metallinen palo-ovi asuinrakennuksen ja kattilahuoneen välissä ei sulkeudu kunnolla, oven lukituksen kieli ei palaudu. Kattilahuoneen ja puuliiterin välinen metallinen palo-ovi ei sulkeudu, sillä lukituksen kieli ei tule normaalisti ulos.

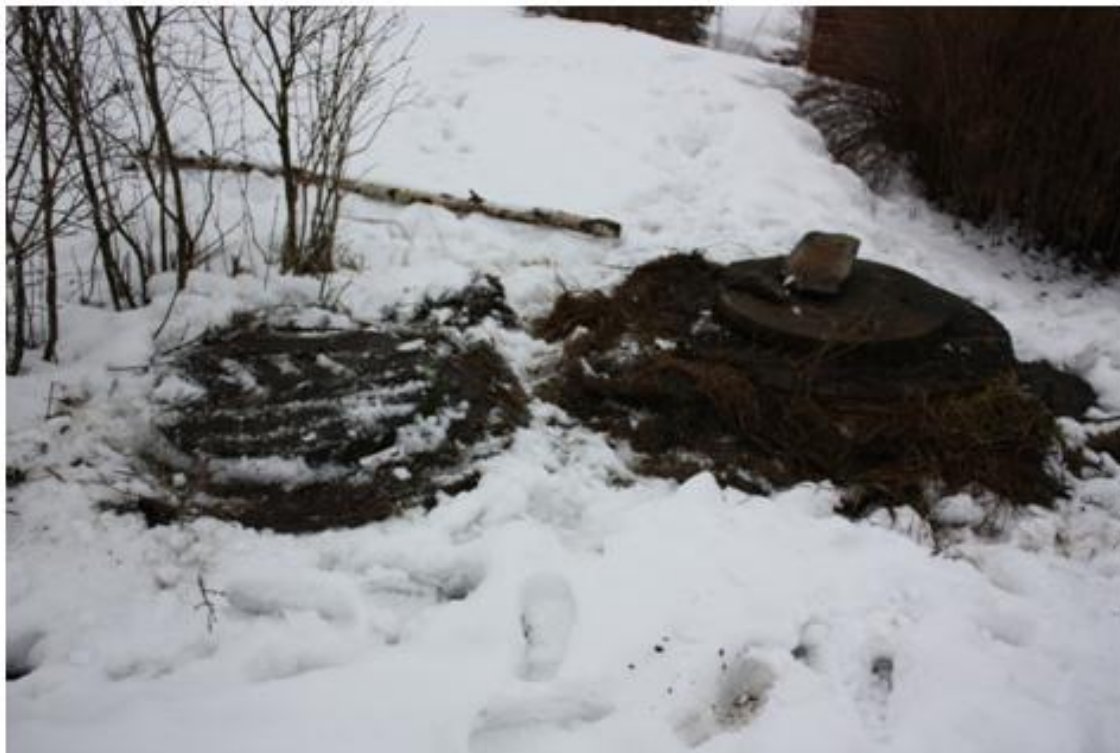
Kiinteistöllä on useita käyttövesikaivoja, jotka eivät sijaitse pihapiirissä. Jätevesikaivo sijaitsee pihamaalla. Kaivo vaikuttaa ehjälle.

*Lattiakaivoihin on tehtävä säännöllinen puhdistus. Kiinteistössä ei ole jätevesiasetuksen mukaisia likaveden käsittelyjärjestelmiä. Siirtymäaika uuden järjestelmän asentamiseen päättyy 15.3.2016, jolloin järjestelmien pitää olla asennettuna. (Asetus ympäristönsuojelusta)*

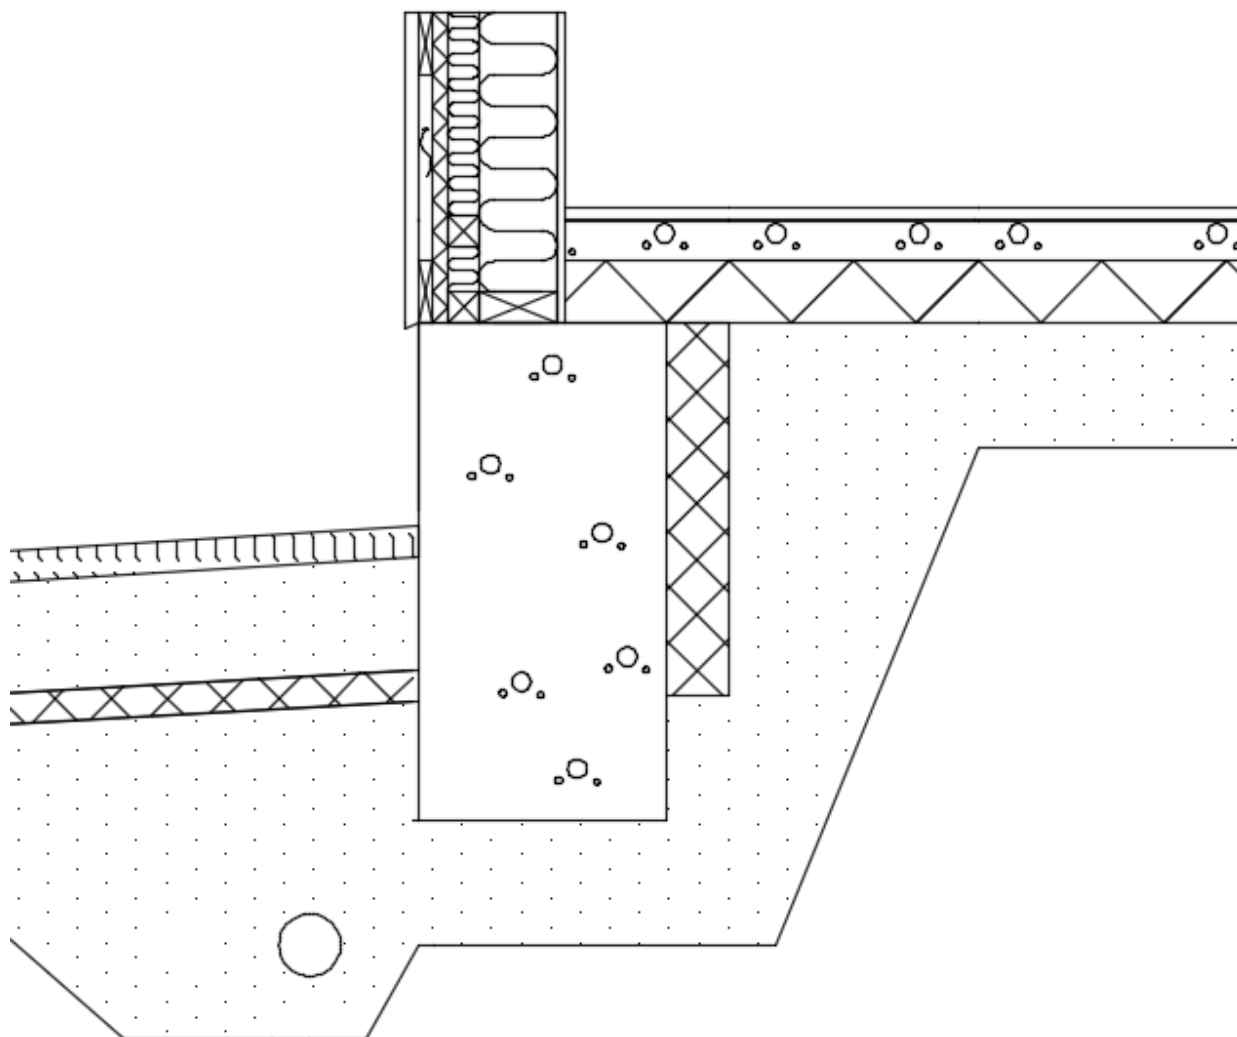
## LIITE 11. RAKENNUKSEN VIERUSTA NYKYÄÄN

Rakennuksen perustukset ovat teräsbetonia, sokkeliä ei ole pinnoitettu. Perustuksena toimii 400 mm x 800 mm perusmuuri, rakennuspiirustusten mukaan perustamissyvyys on 500 mm. Vedeneristystä ei rakennuskuvissa näy, eikä paikanpäältä sitä pysty todentamaan. Sokkelin pinnassa näkyy paikoin kalkkihärmää, ja kosteuden nousua näkyy rakenteessa. Sisäänkäyntien perustukset ja portaat ovat myös teräsbetonirunkoiset. Sokkelin korkeus ja peruslaatan korkeusasema ovat kaikkialla riittäviä maanpintaan nähden eli yli 300 mm. Asuinrakennuksen sokkelissa näkyy parissa paikkaa pieniä halkeamia. Muottilautojen nauvoja jäänyt paljon sokkeliin ympäri rakennusta.

*Kattilahuoneen sokkelinhalkaisun eristys voi olla kosteusvaurioitunut. Kuvissa oleva valesokkeli on riskirakenne ja rakenteen kunnon selvittämiseksi täytyisi tehdä lisätutkimuksia. Puurungon alajuoksu ei kuitenkaan mukaan ole lähellä maanpintaa.*

Rakennuksen sokkelissa ei ole vesieristettä, joten sen asentaminen olisi kosteusrasituksen vähentämiseksi ensiarvoisen tärkeää. Rakennuksen vierusta kaivetaan auki ja perustuksen maan alle jäävälle osalle asennetaan patolevy listoineen. Koska rakennuksen salaojien toiminnasta ei ole varmuutta ja sadevesikaivojen vetämisessä on ollut ongelmia, kannattaa maanalaiset järjestelmät samalla vierustan avauskerralla uusita tämän päivän määräysten mukaisiksi. Vierustäytöksi pannaan sepeliä, asennetaan routaeristelevy ja rakennuksen viereen pintakerrokseksi kiviä tai betonilaattaa 500 mm sokkelista ulospäin. Täytöissä tulee huomioida, että sokkelia jää näkymään vähintään 300 mm maapinnasta ja, että maanpinta muotoillaan viettämään rakennuksesta pois päin 1:20 eli kolmen metrin matkalla on 150 mm laskua. Sokkelista poistetaan muottilautojen naulat, näkyvät teräkset suojataan ruosteenestolla, tehdään laastipaikkaukset ja sokkelin näkyvä pinta oikaistaan ja pinnoitetaan kuten kuvassa 5.

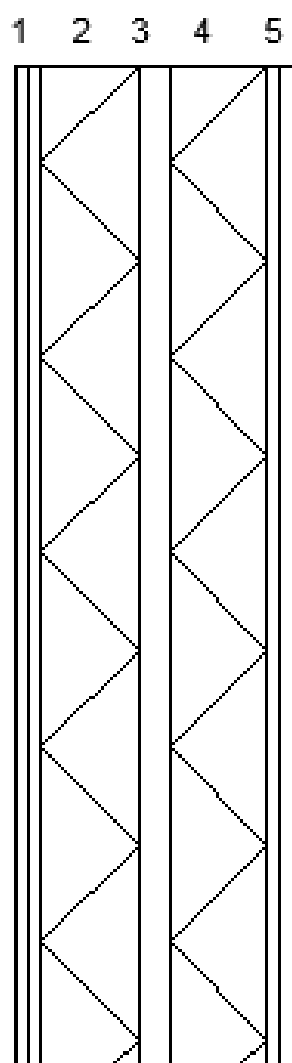
## LIITE 22. Huoneistojen välinen seinä

Rakenne täyttää ilmanääneneristysvaatimuksen (55 db) ja paloluokka EI 30 vaatimuksen.
