■ OPINNÄYTETYÖ - AMMATTIKORKEAKOULUTUTKINTO
TEKNIIKAN JA LIIKENTEEN ALA

1970-LUVUN PIENTALON KORJAUSSUUNNITELMA

TEKIJÄ/T: Vesa Miettinen

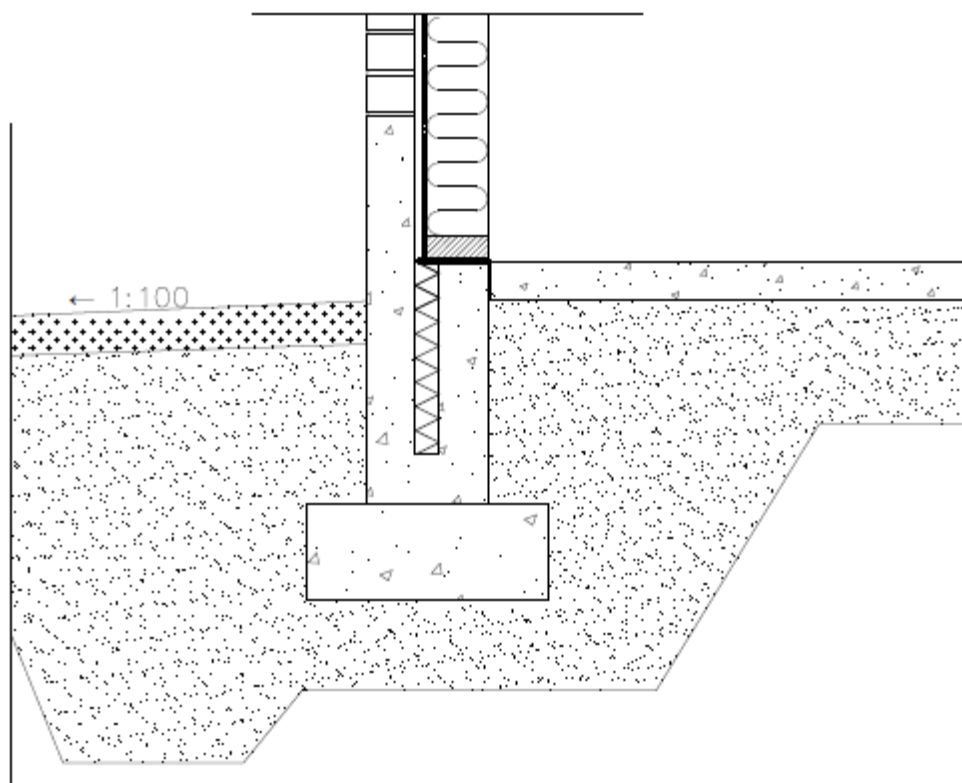
Kuten aiemmin kohteen esittelyssä on todettu, perustamistapana on matalaperustus, joka kohdetalossa muodostuu alhaaltapäin lukien anturasta ja sokkelista. Betonirakenteinen paikallavalettu 200 mm paksu antura on perustettu tiivistetyn maapohjan päälle. Tämän päältä lähtee maanvaraisen betonilaatan pintaan asti n. 800 mm korkea paikallavalettu sokkeli, jossa on keskellä n. 400 mm korkea ja 70 mm paksu solumuovieriste kylmäkatkona. Tästä korkeudesta 100 mm:n paksuinen ulkokuori nousee n. 300 mm betonilaatan yläpuolelle valesokkeliksi, joka toimii ulkoverhouksena olevan tiilimuurauksen alustana (kuva 2). Sokkeli on pinnoitettu kivirouheella.

Kuva 3. Perustusten rakenne (Miettinen 2015)

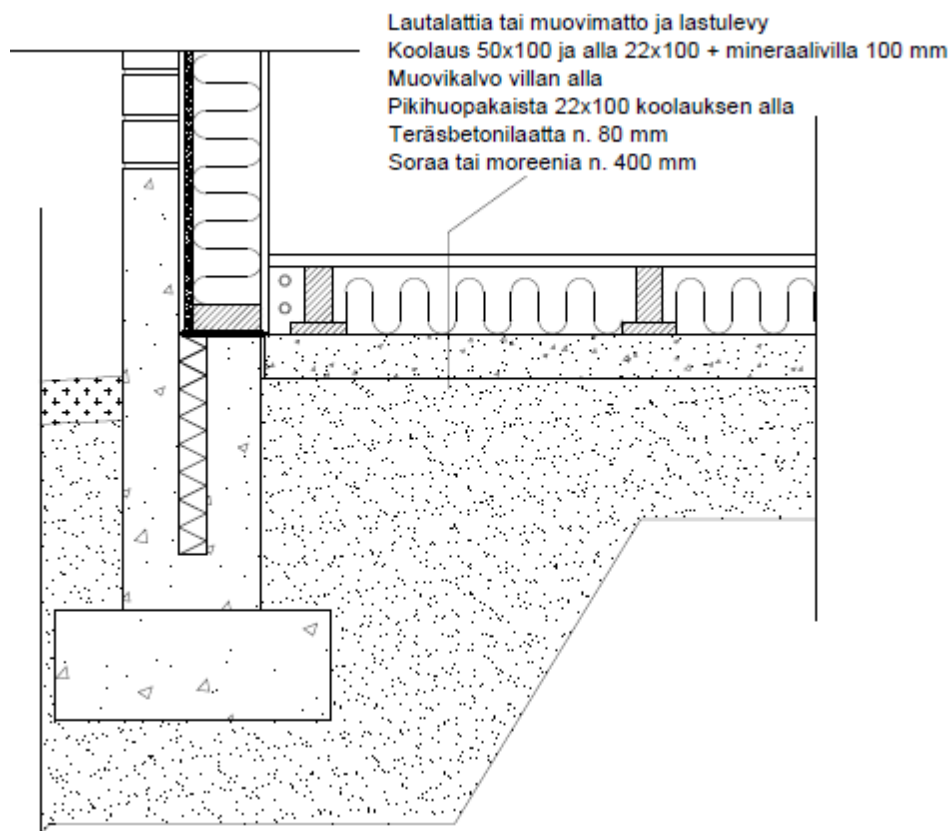
Alapohjan yhtenäisenä kantavana rakenteena on tiivistetyn sorakerroksen päälle valettu n. 80 mm paksu teräsbetoni-laatta, niin sanottu maanvarainen laatta. Kohdetalosta löytyvien piirustusten perusteella laatta lepää tiivistetyn sorapatjan päällä, mutta laatan ja sorapatjan välissä ei näyttäisi olevan eristettä (kuva 4). Tätä seikkaa ei ole kuitenkaan varmistettu. Laatan sitovana ja halkeilua estävänä rakenteena on teräsverkko, josta tulee nimitys teräsbetoni-laatta. Betonilaatan yläpuolinen rakenne vaihtelee huonetiloista riippuen. Pääasiassa rakenteena on joko muovimatolla päällystetty lastulevy tai lautalattia 100 mm korkean puukoolauksen päällä. Koolauksen välissä on 100 mm mineraalivillaa ja villan alla betoni-laattaa vasten muovi ehkäisemässä laatasta mahdollisesti tulevan kapillaarisen kosteuden siirtymistä villaan.

Kuva 5. Alapohjarakenne (Miettinen 2015)

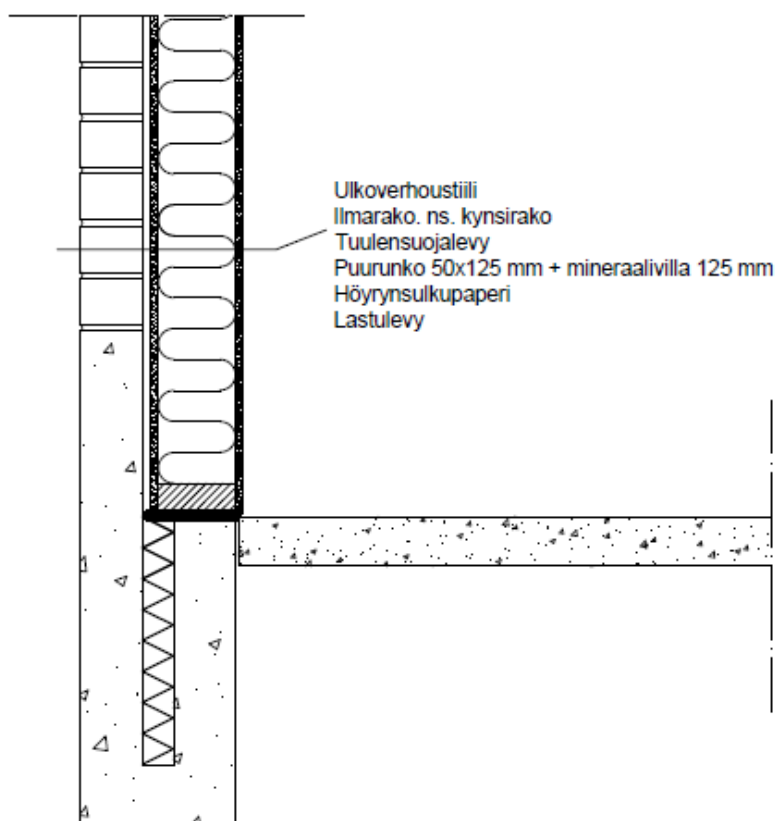
Ulkoseinän materiaalit ovat ulkoapäin lueteltuna seuraavat: 130 mm:n levyinen tiili ulko-verhouksena, n. 10 mm:n niin sanottu kynsirako (ilmarako), 12 mm:n paksuinen puukuitulevy tuulensuojana, ulkoseinän runko 50*125 mm runkotolppa + 125 mm:n mineraalivilla, muovivahvistettu höyrynsulkupaperi, 12 mm:n lastulevy sekä eri tiloissa erilaisia pintamateriaaleja, kuten kipsilevy ja paneeli. Rungon aluspuu on samaa puutavaraa kuin runko ja sen alla on pikihuopakaista ehkäisemässä kosteuden nousua aluspuuhun. Ulkoseinässä olevat ikkunat ovat energiakriisin seurauksena kolminkertaisella lasilla ja kapealla tuuletusluukulla varustettuja, ovet taas energiakriisiä ennen suosittua mallia. Pääovi on eristämätön, suurilla ns. pullonpohjalasi-valoaukoilla varustettu. Takaovi on kaksilehtinen ja molemmat ovet eristämättömiä.

Kuva 6. Ulkoseinärakenne (Miettinen 2015)

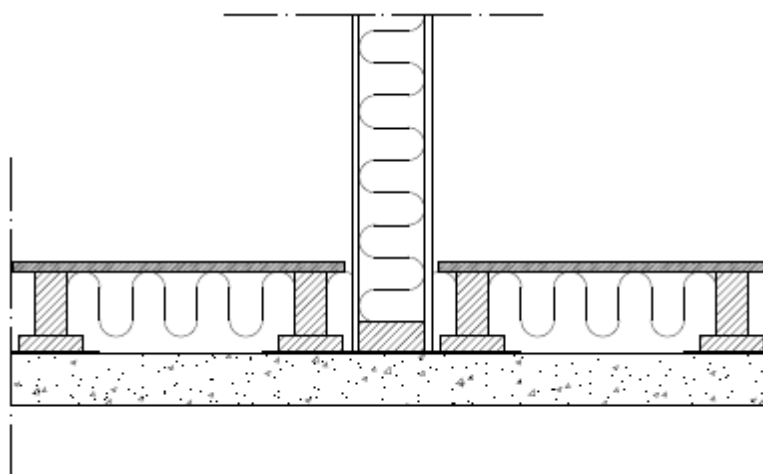
Väliseinät ovat pääosin puurunkoisia (50*100 mm), ei kantavia, molemmin puolin lastulevyllä verhoiltuja, mineraalivillalla eristettyjä rakenteita, joissa alusjuoksu ulottuu maanvaraiseen laattaan asti. Poikkeuksena on lähes läpi talon keskellä harjalinjan suuntaisesti kulkeva seinä, joka on kantava. Alusjuoksun alla on pikihuopakaista erottamassa aluspuun betonirakenteesta.

Kuva 7. Väliseinä rakenne ja liittyminen alapohjaan (Miettinen 2015)

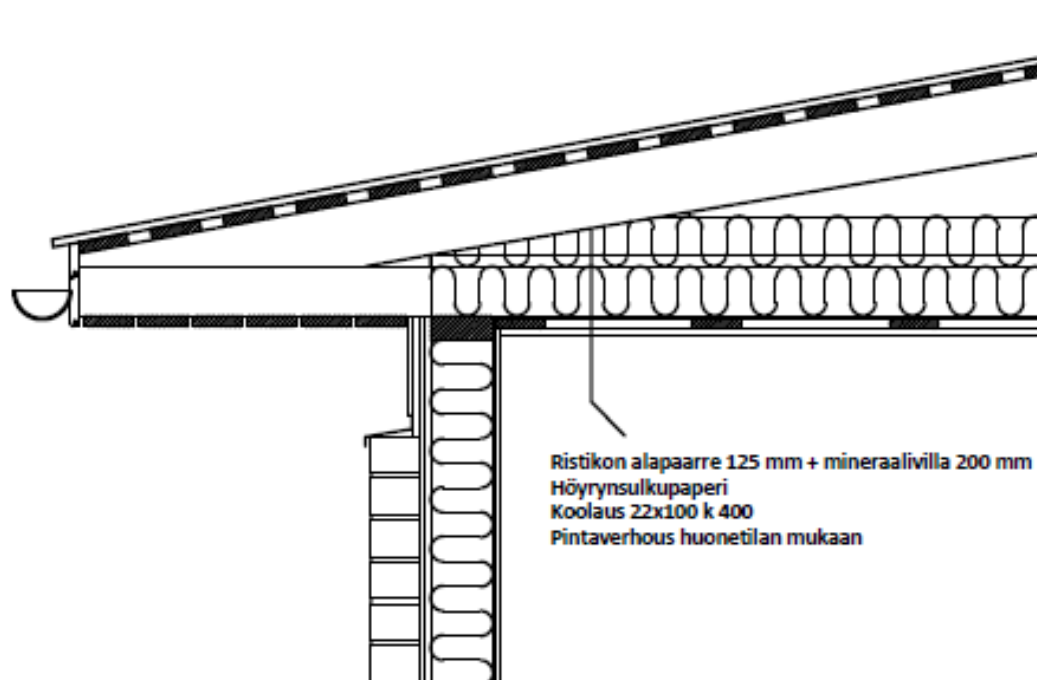
Yläpohjan runkona toimii omavalmisteisen kattoristikon alapaarre, 50*125 mm. Rungon sisäpuolinen rakenne kylmästä lämpimään päin luetellen koostuu höyrinsulkupaperista, 22*100 mm:n lautakoolauksesta 400 mm:n jaolla sekä huonetilasta riippuen pintamateriaalina joko lastulevystä, halltex-levystä, paneelista tai mustan pikipaperin päälle naulatusta rakolaudoituksesta. Yläpohjan eristyksen vahvuudeksi on alkuperäisiin piirustuksiin merkitty 350 mm, mutta todellisuudessa eristevahvuus on vain 200 mm. Eristeenä on mineraalivilla.

Kuva 8. Yläpohjan rakenne (Miettinen 2015)

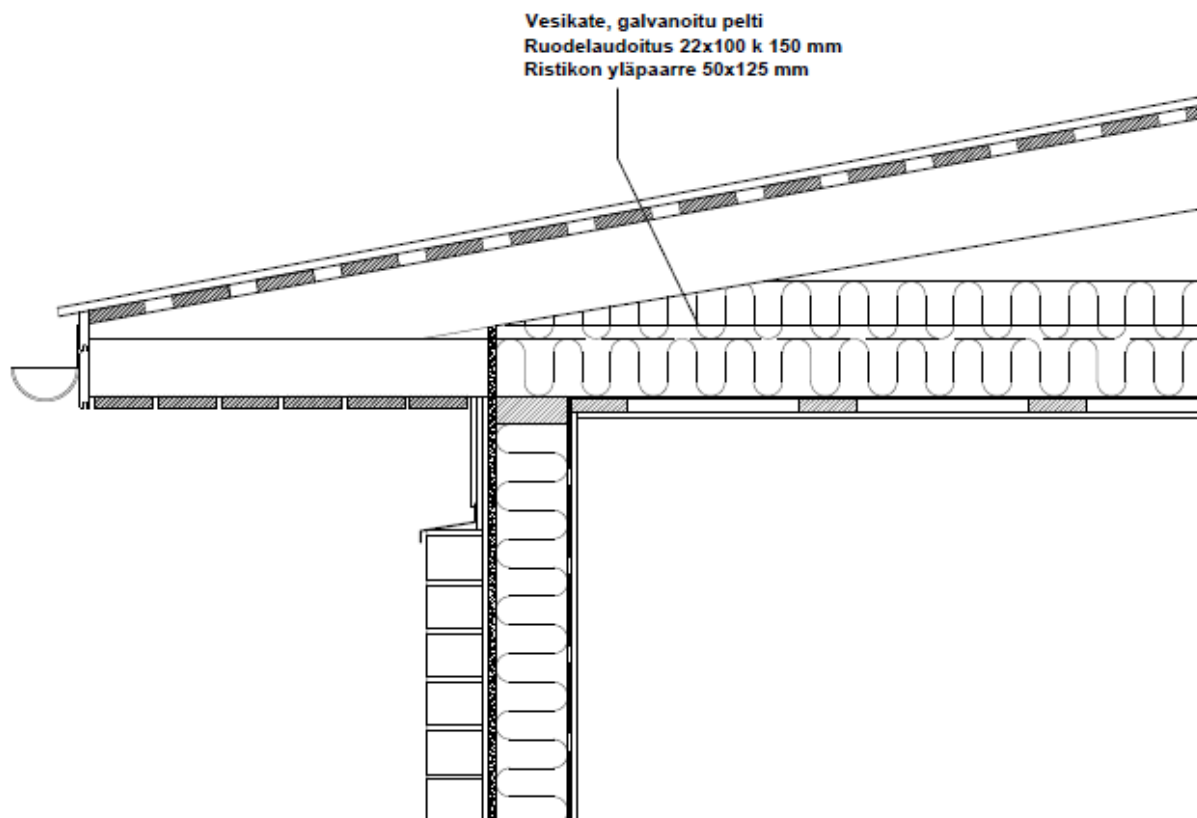
Vesikaton kantavana rakenteena ovat suunnittelijan suunnittelemat, mutta omavalmisteiset ristikot. Vesikatteen alla on ruoteena 22*100 mm:n lauta, katteena galvanoitu konesaumattu pelti. Vesikatosta puuttuu peltikaton kondenssiveden räystäältä alas tiputtava aluskate. Aluskate yleistyi vesikatoilla vasta vuosikymmenen lopulla. Pitkillä sivuilla katossa on reilu, noin metrin räystääsylyitys, kun taas päädyissä ei ylitystä ole lainkaan, vaan vesikaton pääty on jopa hieman ulkoseinän tiiliverhousta sisempänä. Päätykolmio on verhoiltu paneelilla, pitkien sivujen räystääsylyityksen alapinnassa on harvalaudoitus. Ullakkotilan tuuletus tapahtuu juuri räystäään harvalaudoituksen kautta, josta korvaava ilma pääsee ullakolle ja poistuu lumettomaan aikaan harjapellin välistä.

Kuva 9. Vesikatto (Miettinen 2015)

Savupiipun ympäristön ruostuneet alueet käsitellään ruosteenpoisto-aineella tai ruoste poistetaan mekaanisesti. Ruosteen poiston jälkeen voidaan alueet käsitellä esimerkiksi sinkkisprayllä, jolloin pellin pinta saadaan siistin näköiseksi ja samalla ruostesuojattua. Harjapellit vaihdetaan leveämpiin sekä harjapellin ja lapepellin väliin laitetaan tiiviste, joka estää viistosateen ja tuiskulumen pääsyn peltien välistä ullakkotilaan. Tämä on suositeltavaa etenkin näissä matalaharjaisissa katoissa. Tämän toimenpiteen seurauksena on myös vii-

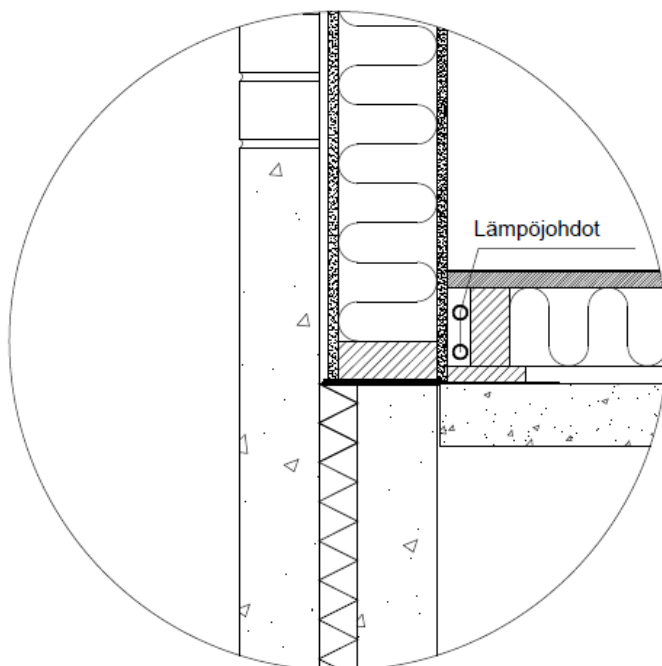
Lämmitysmuotona kohdetalossa on öljylämmitys. Lämmön jakavat asuintiloihin vesikiertoiset kaksiputkijärjestelmälevypatterit. Pesutiloissa on lisäksi kuorilaatan sisässä kupariputkella toteutettu lattialämmitys. Öljykattila ja -poltin sijaitsevat paloeristetyssä teknisessä tilassa ja 3 000 litran öljysäiliö rakennuksen ulkopuolella maan alla. Pattereiden lämpöjohdot ja vesijohdot kulkevat lattiarakenteiden sisällä (kuva 13). Sähkökaapelit kulkevat rakenteiden sisässä suojaputkessa, sähköpääkeskus sijaitsee eteisessä omassa kaapissaan ja se on vanhanmallinen vikavirtasuojaton kierrettävillä sulakkeilla varustettu.

Kuva 13. Lämpöjohdot lattiarakenteen sisässä (Miettinen 2015)

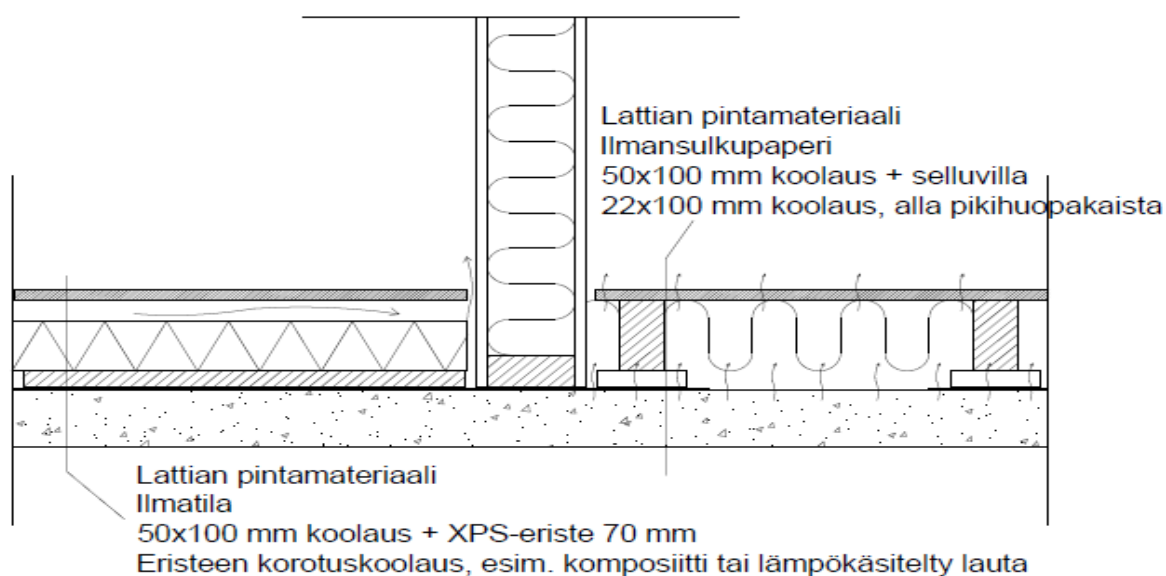
Kuva 16. Alapohjan eristämismalleja (Miettinen 2015)

Betonilaatan alapuolisten rakenteiden korjaamiseen ei ole tarvetta maaperän hyvästä vedenläpäisystä ja pienestä kapillaarisesta vedennoususta johtuen. Kosteusrasituksen minimoimiseksi riittävät 4.13-lukuun sisältyvät toimenpidesuunnitelmat. Betonilaatan yläpuolisen puulattian osalta tilanne on toinen. Mineraalivilla maanvaraisen laatan päällä eristeenä on selkeä riskirakenne ja tarvitsee korjaustoimenpiteitä. Lattian pintarakenteet avataan, mineraalivillat ja muovit poistetaan. Villan tilalle eristeeksi voidaan asentaa koolausten väliin esimerkiksi 100 mm:n XPS-eristeet. Tämän rakenteen osalta ei ole yksiselitteisesti oikeaa korjaustapaa. Jos XPS-eriste asennetaan koolausten väliin tiiviisti, laatasta mahdollisesti nouseva kosteus pääsee edelleen tiivistymään eristeen alapintaan, kuten alkuperäisessä eristämistavassa. Solumuovi ja uretaanieristeet kuitenkin kestävät kosteutta, toisin kuin alkuperäinen mineraalivilla. Jos taas eristys suunnitellaan niin, että osa kosteudesta päästetään huonetilaan, on ilmanvaihdon syytä olla kunnossa, ettei ylimääräinen kosteus aiheuta ongelmia sisäilmaan (kuva 16, vasemmanpuoleinen malli). Eristeen alle tuleva korotuskoolaus on suositeltavaa tehdä kosteutta kestävästä materiaalista, esimerkiksi lämpökäsitellystä tai komposiittilaudasta. Alapohjan uudeksi eristeeksi sopisi myös selluvilla, joka on hengittävä materiaali ja pystyy sitomaan itseensä jonkin verran kosteutta (kuva 16, oikeanpuoleinen malli).

Korjausrakentamista käsittelevissä aineistoissa tuntuu kuitenkin vallitsevan yhteisymmärrys siitä, että tiiviitä rakenteita ei ole suositeltavaa käyttää maanvaraista alapohjaa vasten edes lattian pintamateriaalina. Niinpä tähän korjaussuunnitelmaan sisällytetään myös pintamateriaalien vaihto niissä tiloissa, joissa on muovimatto. Kun korotuslattian kansi päästää vesihöyryä lävitseen, parantaa se myös alapohjan tuulettumista. Joka tapauksessa tämän rakenteen osalta on perusteltua pyytää konsultointiapua ammattisuunnittelijalta.

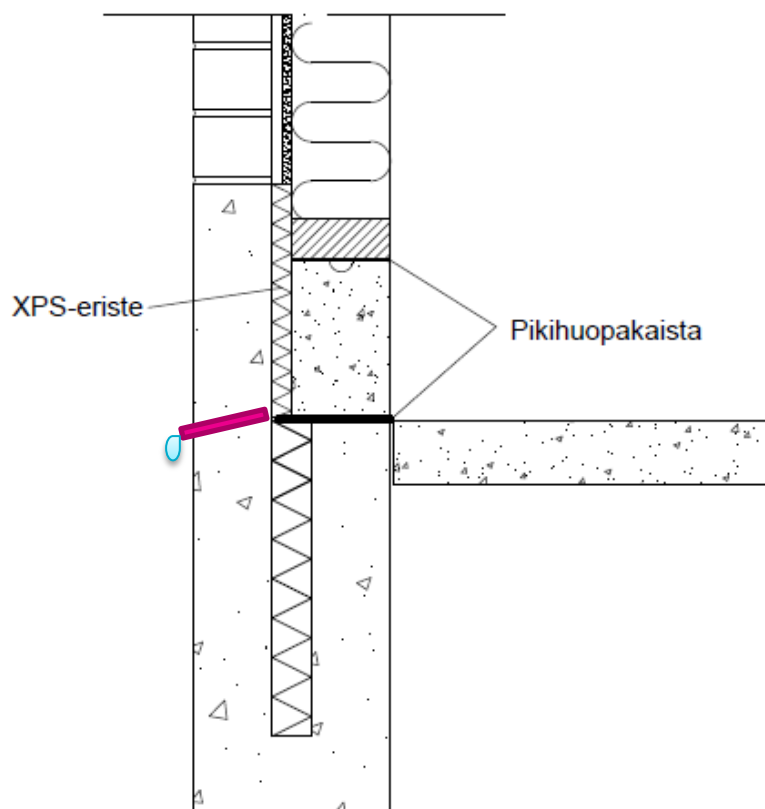
Kuva 18. Ulkoseinän alapään korjausvaihtoehto sekä valesokkelin taustan vedenpoistoreiän sijainti (Miettinen 2015)

Maaperän osalta korjaussuunnitelma sisältyy 4.13-lukuun. Ulkoverhouksen läpi tulevaa kosteusrasitusta voidaan ehkäistä huolehtimalla tiilen ja puurungon välisen raon ilmankierrosta. Valesokkelin alapäähän, alusjuoksun alapinnan tasolle, voidaan porata ulospäin viettäviä reikiä tasaisin välein (kuva 18). Reikien tarkoituksena on sekä päästää väliin mahdollisesti päässyt vesi valumaan pois että auttamaan ilmankierroksen toteutumisen kynsirakossa. Lisäksi olisi koetettava saada kynsirako mahdollisimman hyvin auki laastijäämistä esimerkiksi ikkuna-aukkojen kautta.

Ulkoseinien alapää alusjuoksuineen on myös tarvittaessa mahdollista uusia kokonaan, jos puurakenne on kärsinyt kosteusvaurioita. Tähän korjausvaiheeseen on kehitetty erityisiä puurungon irti betonirakenteesta nostavia konsoleita. Toinen tapa on muurata puurungon alle kevytsoraharkot, joilla runko saadaan nostettua irti ja ylös betonirakenteesta. Tämä vaihtoehto vaatii erillisen lämmöneristeen valesokkelin ja kevytsoraharkon väliin (kuva 18). Jos näin laaja korjaustoimenpide on tarpeen ja lattian puurakenne joudutaan myös avaamaan, on tässä yhteydessä hyvä tiivistää myös maanvaraisen laatan ja sokkelin välinen sauma esimerkiksi pikihuopakaistalla, joka liimataan tiiviisti laatan pintaan kiinni. Huopakaista ulotetaan mahdollisen puurungon alle tulevan kevytsoraharkon ulkopintaan asti. Tällä johdetaan maaperästä mahdollisesti ylöspäin kulkeutuvat epäpuhtaudet pois huonetilosta.

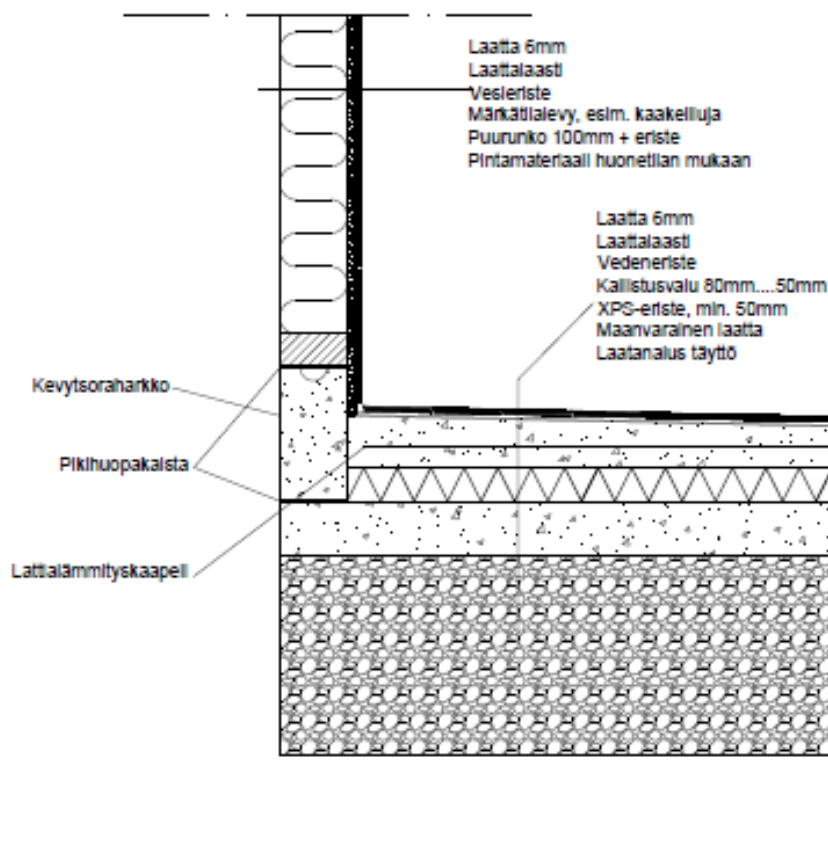
Kuva 20. Märkätilan seinä- ja lattiarakenteet (Miettinen 2015)

Maanvaraisen laatan päälle voidaan valaa tästä esimerkiksi XPS-eristeellä irrotettu kallistuslattia, johon tulee myös uusi lattialämmitys, joko vesikiertoisena tai sähkökaapelilla. Puurunkoisten seinien lähtö tulisi muuttaa kiviaineiseksi, esimerkiksi kevytsoraharkolla (kuva 20). Jos runkotolppia ei tarvitse vaihtaa, riittää, kun kaikki eristeet vaihdetaan ainakin suihkunurkkauksen lähellä ja kaikki levyt vaihdetaan märkätilalevyihin. Pesuhuoneen seinät voidaan toteuttaa myös kokonaan kivirakenteisena, jos tilojen pieni kutistuminen ei aiheuta ongelmia. Eri tiili- ja harkkovalmistajilla on tarjolla useita märkätilojen seinärakenteeksi sopivia malleja, joilla saadaan toteutettua kosteutta sietävä seinärunko (kuva 21). Muurattavan seinän taakse on jätettävä reilu, n. 20 mm:n tuuletusväli puurunkoisia seiniä vasten. Tämä rako on tuuletettava kuiviin tiloihin päin. Vaikka tämä vaihtoehto toteutettaisiin, on puurunkoiset seinät silti syytä avata ja tarvittaessa korjata vauriot.

Pesuhuoneessa kaikki lattia- ja seinäpinnat eristetään vesieristeellä nykymääräysten/suosittelun mukaan, saunassa eristetään vain lattia riittäväällä, n. 15 cm:n seinälle nostolla. Nurkissa, kulmissa, läpivienneissä ja kaivon päällä käytetään lisäksi vahvikekangasta ehkäisemään vesieristeen ratkeamista. Vesieristeen asennuksessa on syytä turvautua vedeneristysertifikaatilla varustetun ammattilaisen apuun, jolloin nurkat ja läpiviennit tulevat varmemmin vedenpitäviksi ja eristevahvuudet määräysten mukaisiksi.

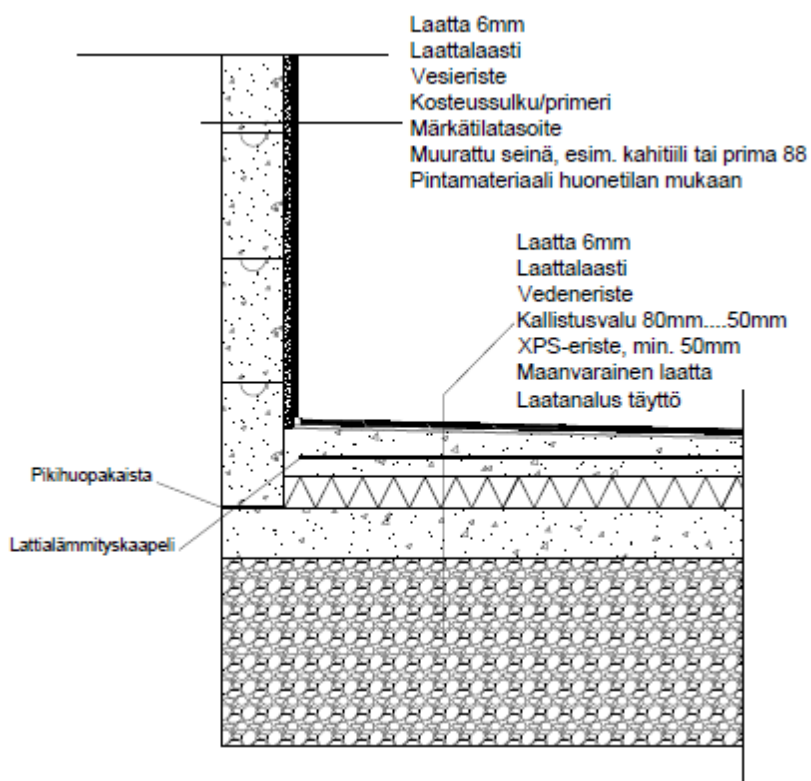
Kuva 21. Märkätilan seinä- ja lattiarakenteet, vaihtoehto 2 (Miettinen 2015)

Saunassa vanha panelointi puretaan. Paneloinnin takana olevasta rakenteesta ei ole varmuutta, mutta oletettavasti vaakakoolauksen takana on lastulevyn päälle naulattu alumiinipaperi. Tämän kaltainen rakenne on purettava ja tilalle vaihdettava kosteutta kestävä materiaali, esimerkiksi märkätilalevy. Myös kipsilevy sopii lahoamattomana materiaalina lastulevyn tilalle. Levyn päällä eristeen voidaan käyttää esimerkiksi alumiinipaperilla pinnoitettua XPS-eristelevyä. Levy naulataan tai ruuvataan alustaan kiinni ja asennuksen jälkeen saumat ja kiinnikkeiden kannat peitetään alumiiniteipillä. Koska rakenteita ei saa jättää kahden tiiviin pinnan väliin, on ulkoseinien osalta tässä rakennetyypissä höyrynsulkupaperi syytä poistaa. Eristeen päälle kiinnitetään paneloinnin suunnasta riippuen joko pystykoolaus vaakapaneelille tai ristikoolaus pystypaneelille. Paneloinnin taakse on jätettävä riittävästi vapaata tilaa sekä seinissä että katossa paneelin taustan tuulettumista varten. Vaihtoehtoisesti voidaan saunassakin uudet seinärungot toteuttaa kivirakenteisena pesuhuoneen tapaan. Kiviaineisen rungon päälle tulevat rakennekerrokset toteutetaan kuten levyrakenteisessa vaihtoehdossa.

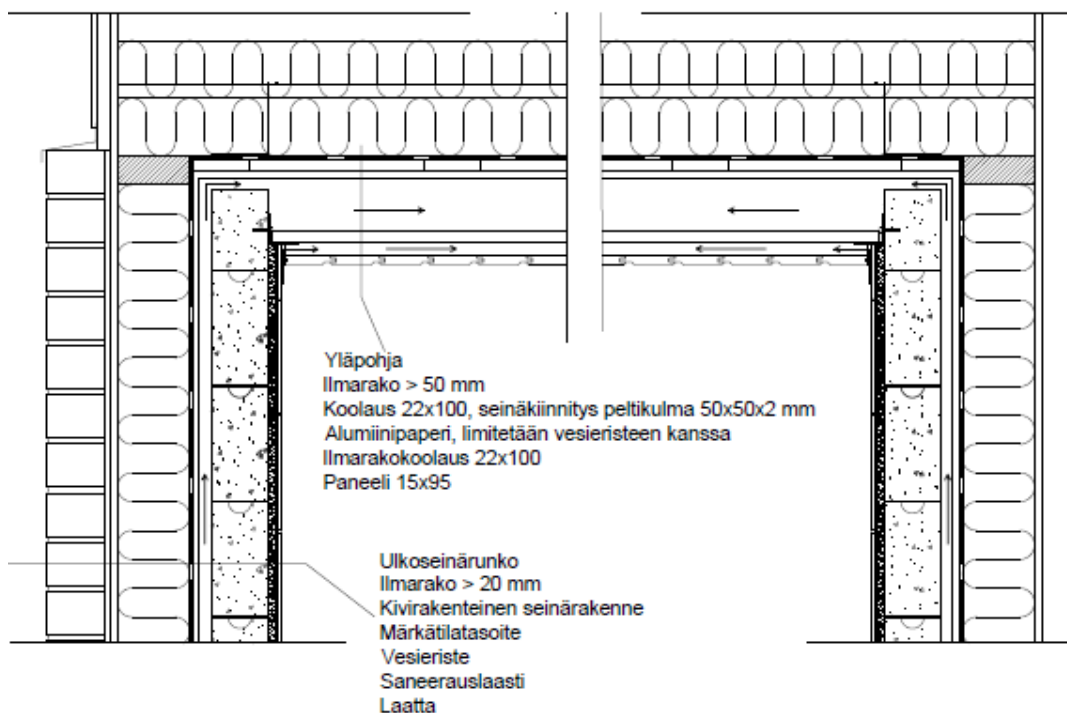
Kuva 22. Pesuhuoneen kattorakenne (Miettinen 2015)

Pesuhuoneen kattorakenne on suositeltavaa laskea selkeästi irti yläpohjarakenteesta. Jos seinärakenteeksi valitaan erillinen muurattu harkko- tai tiiliseinä, jätetään se myös yläpohjasta riittävästi irti alaslaskettavan katon yläpuolen tuulettumisen varmistamiseksi. Pesuhuoneen katto koolataan kivirakenteen väliin. Kuvassa 22 on nähtävillä parikin tapaa tehdä alaslaskurakenne niin, että myös paneelin yläpuoli pääsee tuulettumaan. Molempia tapoja ei ole tarpeen toteuttaa samanaikaisesti, vaan esimerkiksi jos alaslasketun katon yläpuolelle jää riittävä hyvin tuulettuva tila, voidaan alumiinipaperi jättää paneelin päältä pois.

Kuvassa näkyvien puurunkoisten ja kiviaineisten seinien väliin jäävät ilmaraot sekä alaslasketun katon yläpuolinen ilmatila tuuletetaan joko ympäröiviin kuiviin huonetiloihin tai erillisellä poistoilma-liittymällä. Tätä kautta voidaan tuulettaa myös mahdollinen tuulettuva alapohja, jossa maanvaraisen laatan ja XPS-eristeen väliin on jätetty tuuletusrako maaperästä mahdollisesti nousevan kosteuden poisjohtamista varten. Tällaisesta rakenteesta löytyy lisää tietoa esimerkiksi sisäilmayhdistyksen sivuilta.

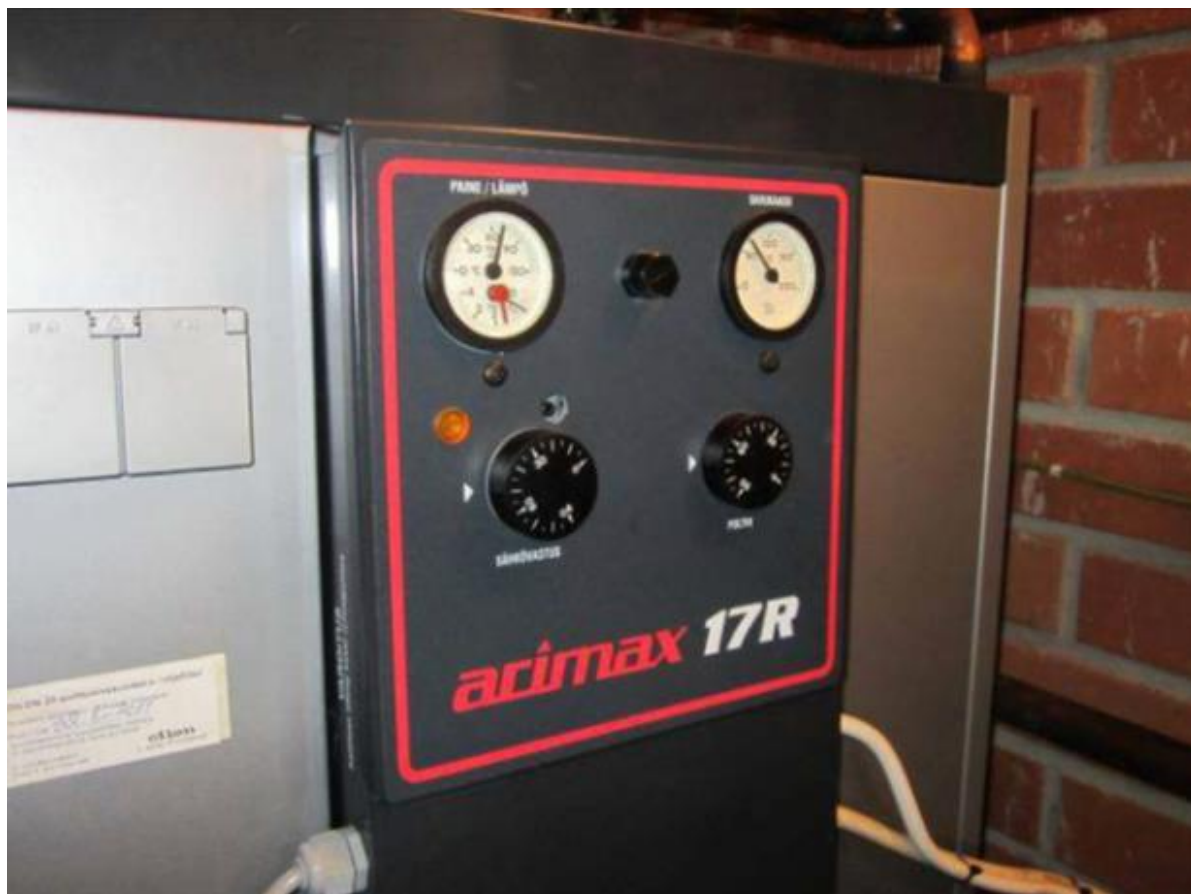
Öljykattila ja öljypoltin ovat kohdetalossa melko uusia, uusimisvuosi 2007, joten niiden osalta ei korjaustarvetta toistaiseksi ole, sillä niiden tekninen käyttöikä on n. 15 - 20 vuotta (kuvat 24 ja 25). Sen sijaan maan alla sijaitseva öljysäiliö alkaa olla jo tullut käyttöikänsä päähän. Käyttövesi- ja lämpöputkien sijainti lattiarakenteen sisässä aiheuttaa kosteusvaurioriskin. Kupari- ja rautaputket kulkevat osittain jopa betonilaatan sisässä, pääasiassa kuitenkin maanvaraisen laatan päällä puurakenteisen lattiarakenteen sisässä. Myös putkien tekninen käyttöikä alkaa olla kohdetalon osalta täynnä.

Kuva 25. Öljykattilan säädintaulu. (Miettinen 2014)

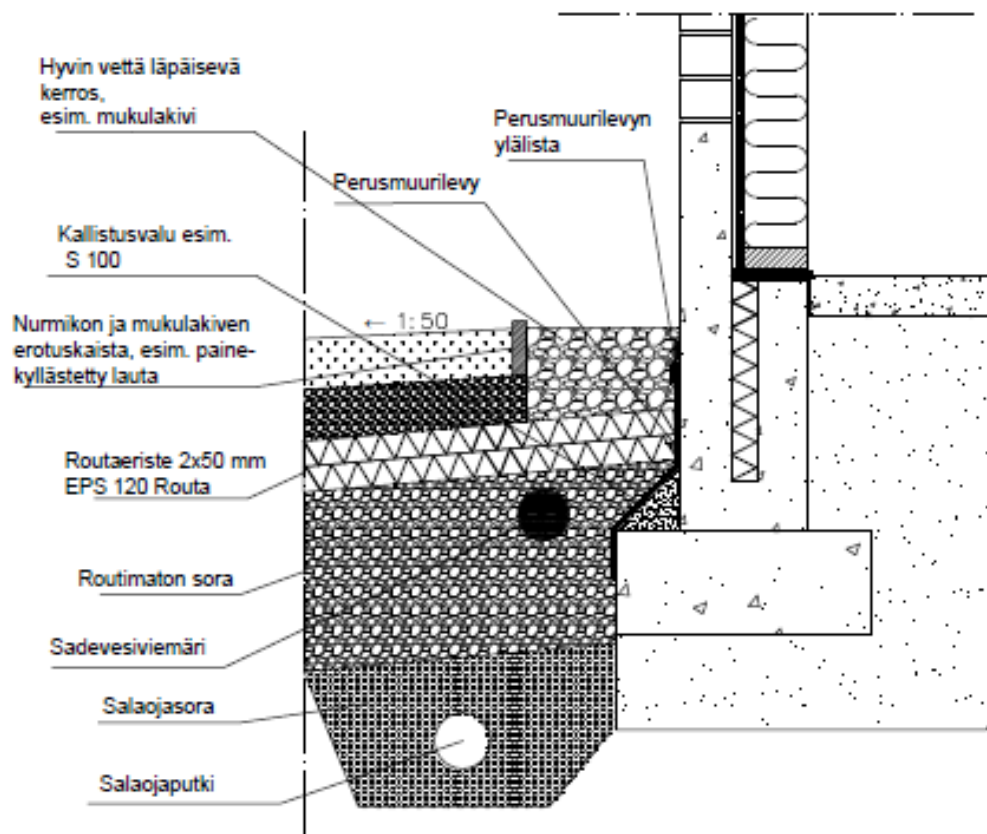
Kuva 26. Poikkileikkaus sokkelin varren täytöistä ja eristeistä (Miettinen 2015)

Rakennusta ympäröivä maa kaivetaan pois reilun metrin leveydeltä n. 400 mm anturan alapinnan alapuolelle asti. Salaojat uusitaan, tarkastuskaivo asennetaan rakennuksen jokaiselle nurkalle. Salaojat asennetaan tiivistetyn salaojasoran päälle, ettei putkeen pääse syntymään painaumia. Sala-ojat peitetään salaojasoralla vähintään 200 mm. Salaojaputkea ympäröivän salaojituskerroksen paksuuden tulee olla putken alla ja sivuilla vähintään 0,1 m ja päällä vähintään 0,2 m. (Kosteus. Suomen RakMK C2 1998, 7) Sockelia vasten asennetaan perusmuurilevy, ns. patolevy, niin, että sen alapää taittuu hieman anturan yli ja yläpää nousee lähes tulevaan maanpintaan. Tähän liittyen on anturan ja perusmuurin kulma syytä oikaista esimerkiksi S 100 kuivabetonilla tai harkkoolaastilla, ettei patolevyn taitos ole liian terävä. Yläpäähän asennetaan kiinnityslista estämään pintamaiden pääsy levyn ja sokkelin väliin. Perusmuurilevyn tarkoitus on päästää sokkeliin mahdollisesti päässyt kosteus haihtumaan levyn ja sokkelin välistä listan kautta pois.

Salaojasoran päälle tulee tiivistetty kerros routimatonta soraa. Tähän kerrokseen, routaeristeen alle, asennetaan myös sadevesiviemärit. Seuraavaksi asennetaan routaeristys. Routaeristeen suositusleveys lämmintä rakennusosaa vasten on vähintään 1 500 mm, kylmää rakennusosaa vasten vähintään 1 800 mm. Eristevahvuudeksi riittää 100 mm EPS 120 routaeristettä. Routaeristeen päälle tulee vielä kerros soraa ennen pintamaakerroksia. Sokkelin ympärys täytetään lopulliseen maanpintaan asti vähintään 300 mm:n leveydeltä hyvin vettä läpäisevällä kerroksella, esimerkiksi mukulakivillä, ettei sokkelin viereen pääse tiivistymään kosteutta. Tämä rakennekerros kannattaa irrottaa mahdollisesti viereen tulevasta nurmikosta alempaan sorakerrokseen asti ulottuvalla kaistalla, esim. painekyllästetyllä laudalla tai tähän tarkoitukseen erityisesti suunnitelluilla valmiselementeillä. Myös suodatinkangasta voidaan käyttää estämään maa-ainesten sekoittuminen keskenään.

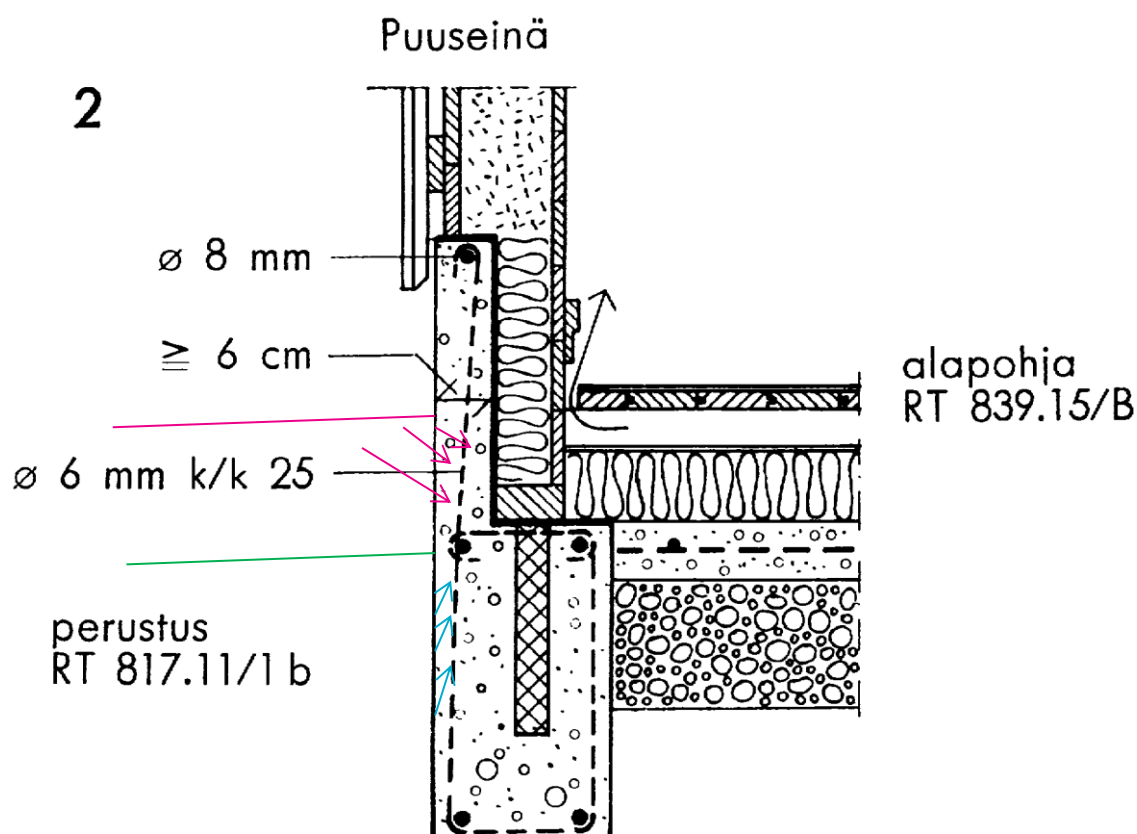
Kuvassa 30 näkyvä rakenne on kohdetalon valmistumisvuonna 1974 voimassa olleesta RT-kortista. Rakenne vastaa pitkälti kohteen olemassa olevaa ulkoseinärakennetta, poikkeuksena ulkoverhous. Kuvaan on opinnäytetyön tekijän toimesta lisätty viivoja ja nuolia osoittamaan maanpintojen korkeusasemia ja veden kulkeutumista. Kuvaan piirretty punainen viiva osoittaa, kuinka korkealla maan pinta voi pahimmillaan aikakauden taloissa olla ulkoseinän aluspuuhun nähden. Tällaisessa tapauksessa aluspuu ja runkotolppien alapäävät olisivat todennäköisesti jo kärsineet kosteusvaurioista.

Alempi vihreä viiva osoittaa, millä korkeudella suhteessa aluspuuhun nähden maanpinta on kohdetalossa. Ylemmässä maanpintatasossa kosteusrasitus on huomattavasti suurempi, sillä sateen kastelemasta maaperästä vesi pääsee imeytymään aluspuun yläpuolelle, jolloin aluspuun alla oleva kapillaarikatkona toimiva pikihuopakaista ei enää välttämättä pysty katkaisemaan kosteuden siirtymistä puurakenteeseen. Alemmassa maanpintatasossa taas kosteusrasitus tulee kapillaarisena vedennousuna, jonka pikihuopakaista pystyy torjumaan. Tämä seikka sekä hyvin vettä läpäisevä maaperä ovat edesauttaneet kohdetalon ulkoseinän alapäätä pysymään kuivana ja terveenä rakenteena.

Kuva 30. Ulkoseinän alapää vanhassa RT-kortissa kuvattuna (RT-arkisto, RT 820-1, 1957)

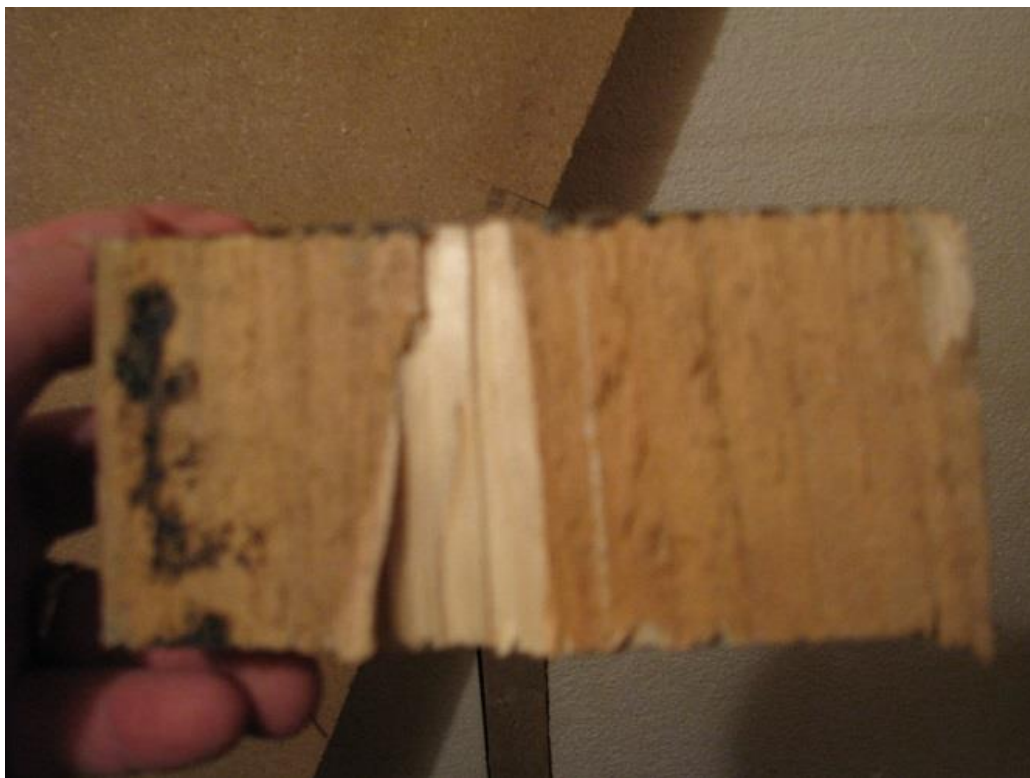
Kun alusjuoksu oli saatu esiin, siitä leikattiin puukkosahalla n. 6 cm leveä pala irti. Pala pyrittiin saamaan irti rikkomatta juoksun alla olevaa pikihuopakaistaa, joka toimii kapillaarikatkona sokkelista ja betonilaatasta nousevaa kosteutta vastaan. Kun alusjuoksun kappale oli saatu sahattua irti, pystyi siitä jo silmämääräisestikin toteamaan, että tällä alueella ainaakaan ei ulkoseinän alapää ollut kärsinyt kosteusvaurioita, sillä leikattu kappale oli kuiva ja hyväkuntoinen.

Kuva 37. Näytepalan pohja (Miettinen 2014)

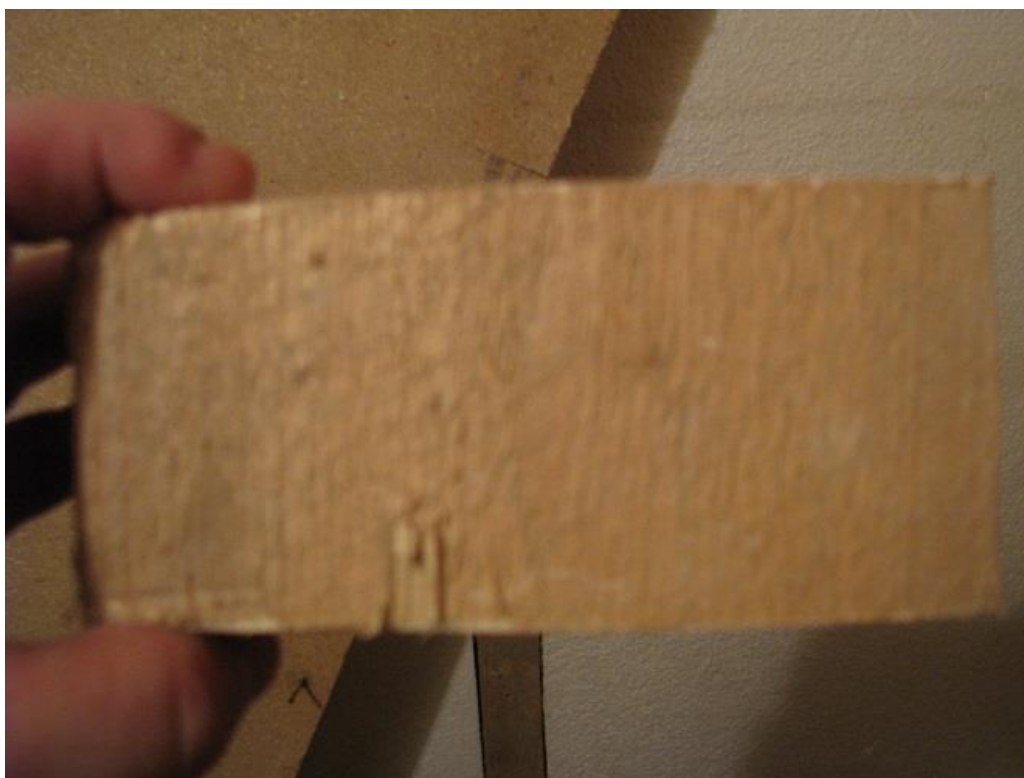
Kuva 38. Näytepalan yläpinta (Miettinen 2014)

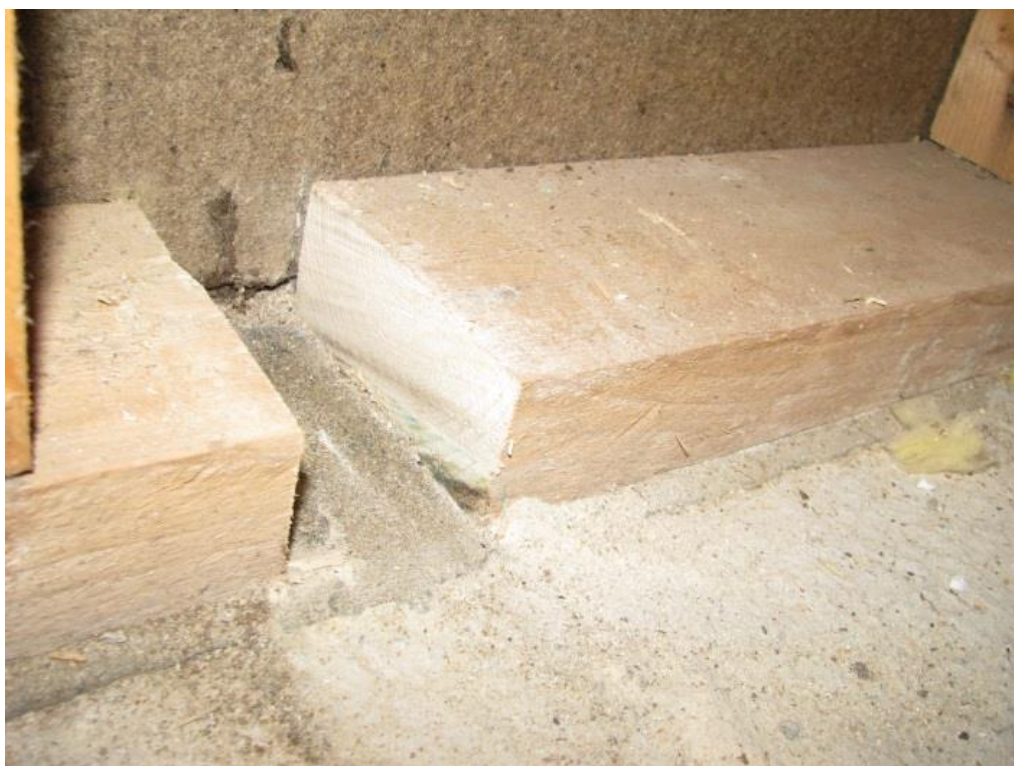
Kuva 40. Leikkauspintaa (Miettinen 2014)

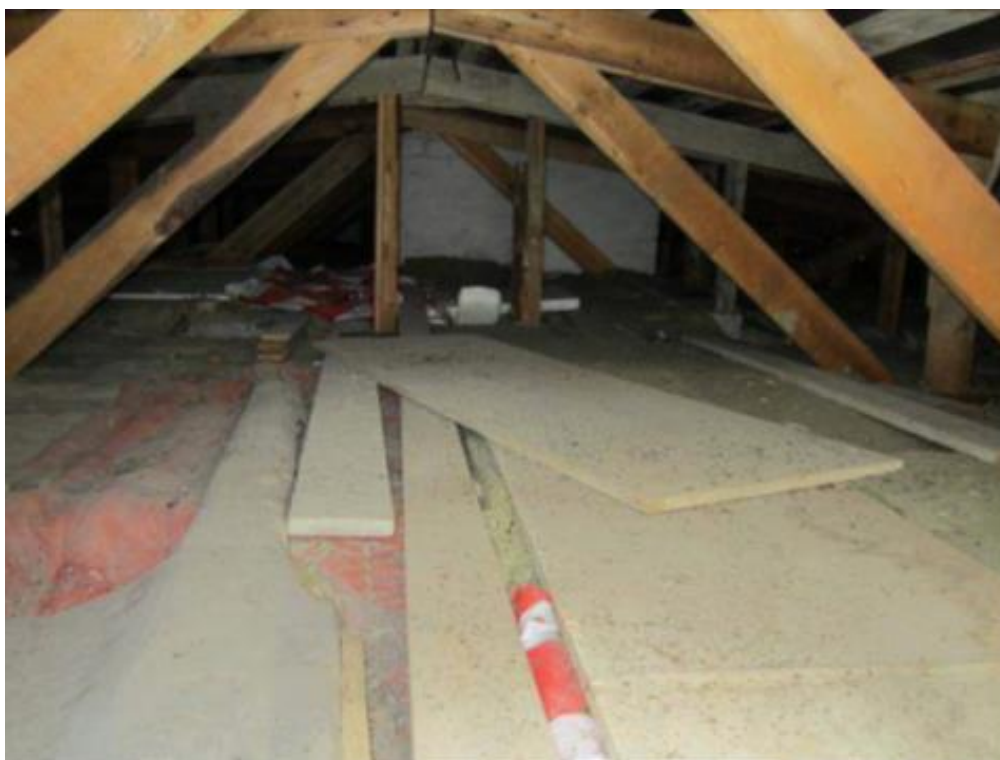
Kuva 44. Ullakotilaa (Miettinen 2014)

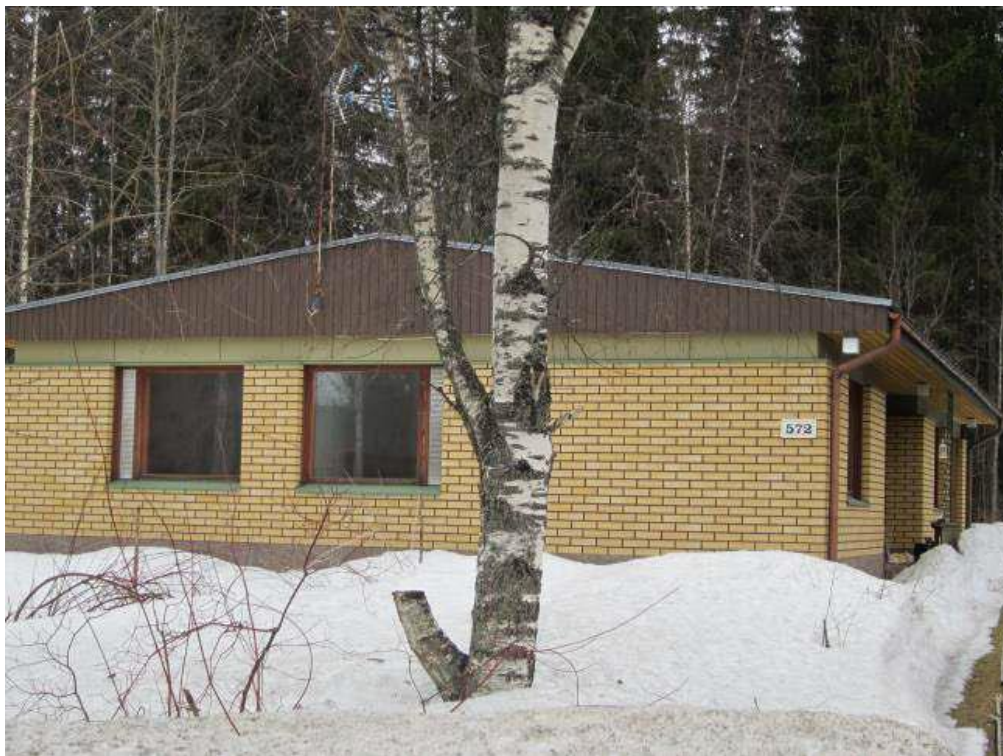
Kuva 45. Kohdetalo tieltä päin (Miettinen 2012)

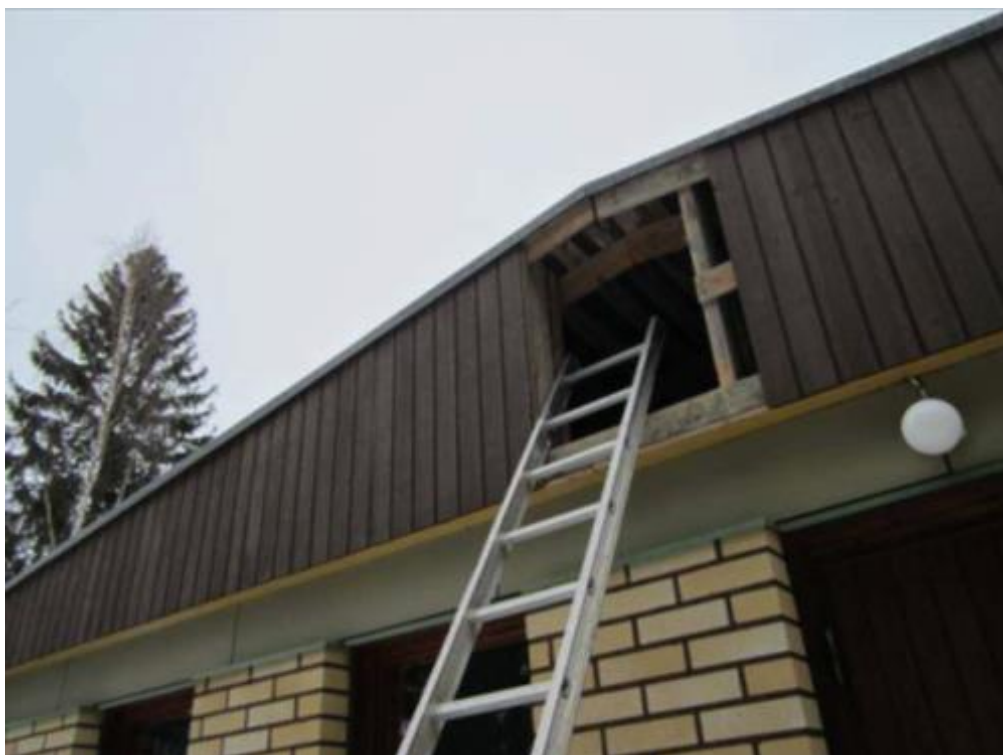
Kuva 46. Ullakon sisäänkäyntiluukku (Miettinen 2014)

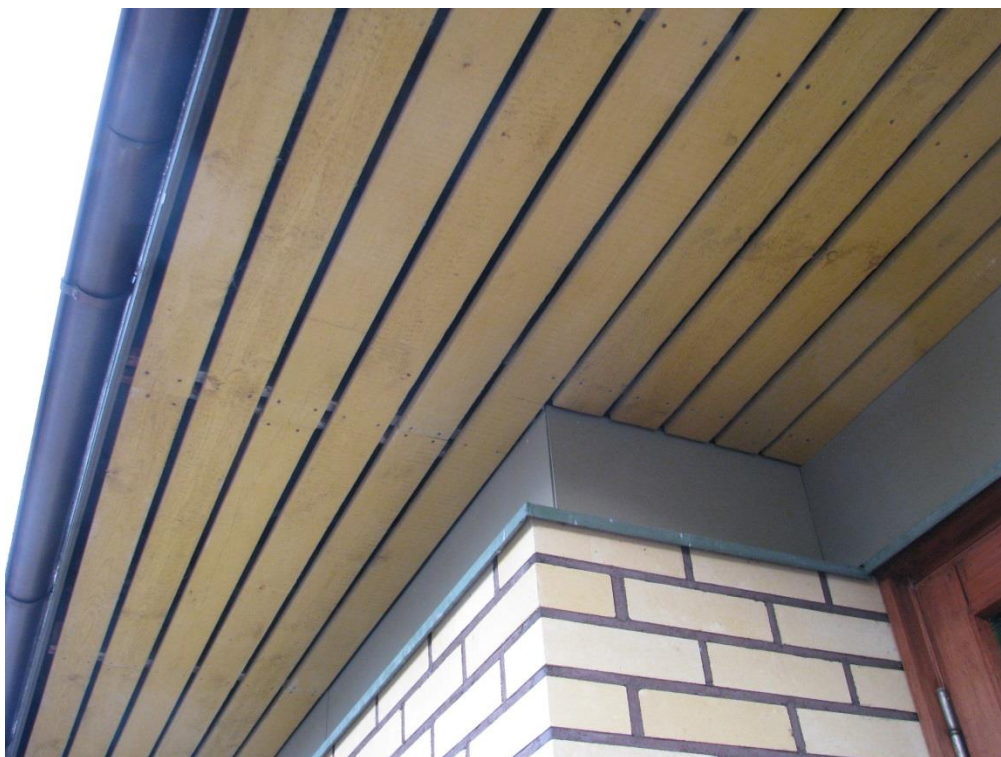
Kuva 48. Räystäään alapintaa (Miettinen 2014)

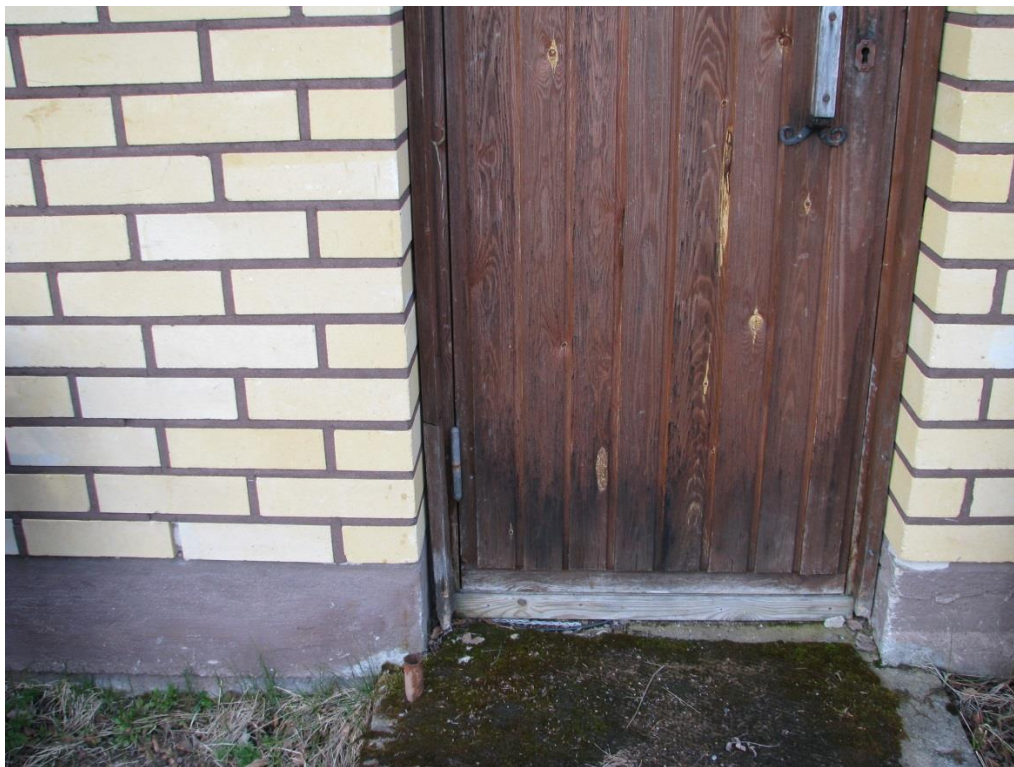
Kuva 49. Teknisen tilan sisäänkäynti (Miettinen 2014)
