Tapaustutkimus: Valtioneuvoston linnan tornikello ja kellotaulujen pigmentit

Monianalyyttinen lähestymistapa

Metropolia Ammattikorkeakoulu

Opinnäytetyö

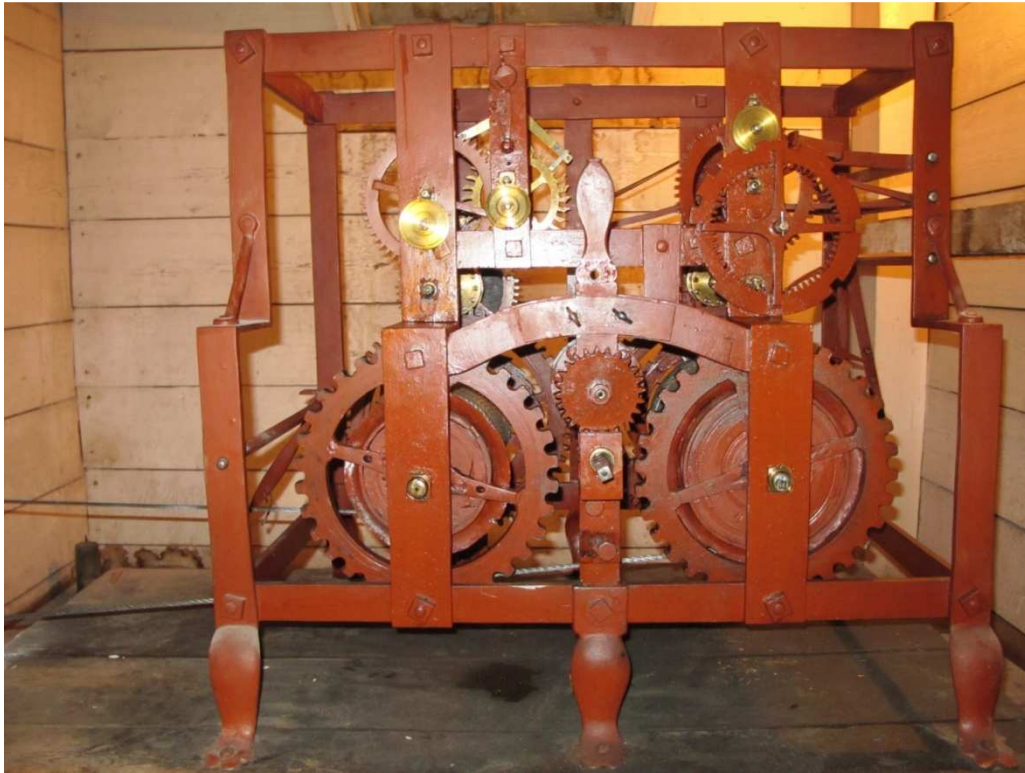
Valtioneuvoston linnan tornikellon perusrakenne, kehikko ja rataskoneisto, on samanlainen kuin muissakin suvun tekemissä tornikelloissa 1880-luvun loppuun asti. Tornikellojen koot on aina sovitettu rakennuksen asettamien vaatimusten mukaan. Tämän kellon koneisto on noin 1 m x 60 cm. Koneiston runko on maalattu tummanpunaisella värillä (kuva 8). Värisävy ei noudata alkuperäisen könniläisen tornikellon punaväriä. Kehikon uudelleenmaalaus on tapahtunut vuonna 1964. (Ahoniemi 2010: Valtioneuvoston tornikello)

Kuva 8. Valtioneuvoston linnan tornikellon koneisto on Jaakko Ala-Könnin tekemä ja No 1. Koneiston korkeus on noin 1 m ja leveys 60 cm. Kuva 6.9.2010 © Kello ja Kulta Widemark.

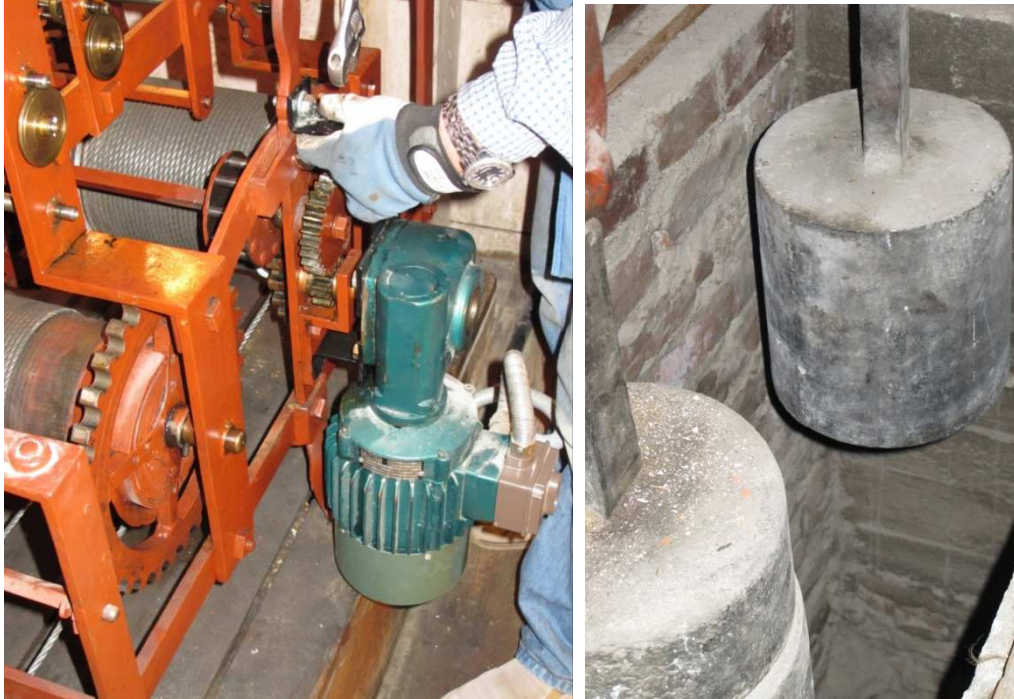
mukaan. (Puhelinkeskustelu Ismo Tuovisen kanssa 17.3.2014) Kuvasta 10 näkyy, että alempaan punnukseen on lisätty yläpuolelle massaa valamisen jälkeen.

Kuva 9. Vasemmalla kellokoneiston edessä näkyy (turkoosi) sähkömoottori, jonka avulla kellon punnukset voidaan nostaa koneellisesti = kello vedetään edelleen kerran viikossa. Kuva 6.9.2010 © Kello ja Kulta Widemark.

Kuva 10. Oikealla tornikellon punnukset 6.9.2010. Kello ja Kulta Widemarkin kuvasta näkyy, että vasempaan punnukseen on lisätty yläpuolelle massaa valamisen jälkeen, mikä selittää eron Turun Wiikko-Sanomien tietoihin.

Alkujaan punnikset nostettiin käsivoimin eli kello vedettiin kampea vääntämällä aina 1980-luvulle saakka. Sen jälkeen vaihdekeppiin asennettiin kuvassa 9 näkyvä sähkömoottori, joka pyörittää telarattaita nappia painamalla. Kello vedetään nykyisinkin kerran viikossa. Moottorin

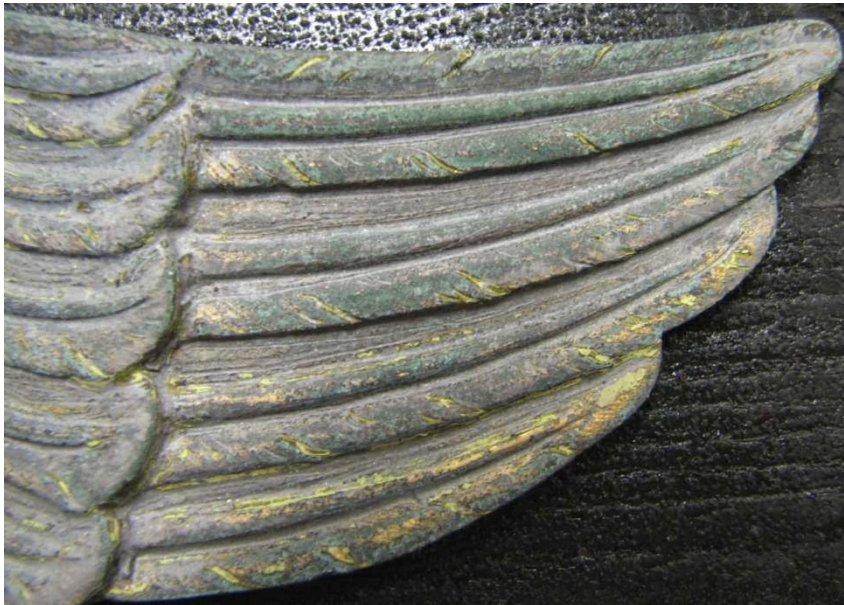
Kuva 21. Lähikuvassa osittain puhdistetun tuntiviisarin siipikuvio 28.10.2010. Kuvio ei ole tyypillinen Könnien osoittimille, vaan sen muotokieli liittyi keisarilliseen vaakunaan. Sama sulkien viimeistely on havaittavissa Keisarinnan kiven päällä olevan kotkan siivessä, jonka muotoilussa asiantuntijana on toiminut lintumaalari Magnus von Wright (1805–1868). Lisää kuvia osoittimista liitteessä 4. Tuntiviisarien pituudet ovat 40,5–42 cm ja suurin leveys 26 cm.

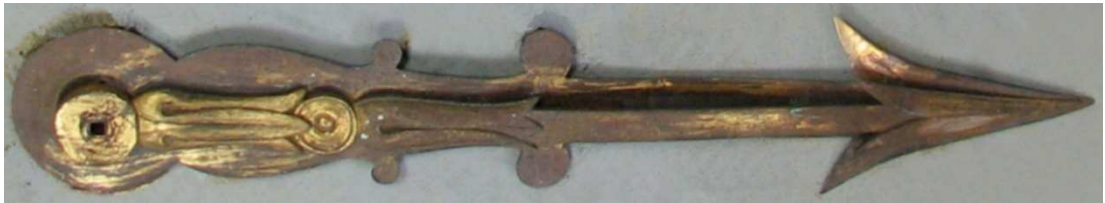
Kuva 22. VN1:n minuuttiviisari ennen uudelleenkultausta 20.10.2010. Molemmat viisarit ovat rakenteeltaan kaksikerroksisia. Minuuttiviisarin pituus on 65 cm ja suurin leveys 12 cm.

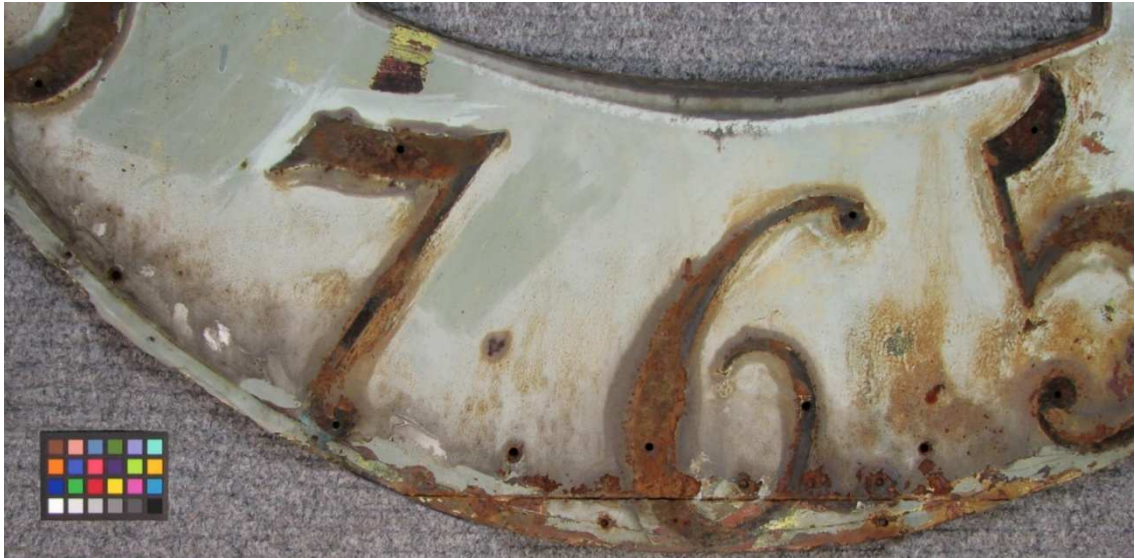
VN2:n peltiseen kellotauluun oli tehty uusintamaalauksia torin puoleista taulua vähemmän. Peltiä on jatkettu alareunasta (kuva 29). VN2:n peltisessä taulussa oli metallin päällä paksu (1.) musta maalikerros, punainen ruostesuojakerros, (2.) turkoosi ja (3.) keltainen + vihertävänharmaa kerros sekä liituuntunut (4.) vaaleanharmaa maalikerros, joka oli pyyhittävissä pois kuivalla rievulla, ks. kuvat 56 ja 62, liite 4. Kolmannen kerroksen maalit olivat hyvin tiukasti kiinni toisissaan, eli ne on maalattu samana ajankohtana. Vaaleanharmaan jälkeen numeroiden vierustat on maalattu vielä vaaleansinisellä (5.) maalilla. Näissä kohdissa ruosteen syntymekanismi voi liittyä rautaisen pellin ja messinkisten numeroiden väliseen sähkökemialliseen pariin (Winterhalter 27.10.2010), eli kyse on ns. galvaanisesta korroosiosta.

Kuva 29. VN2:n kellotaulun rautapellin alareunassa oli kaksinkertaisesta pellistä tehty jatkopala, joka oli kiinnitetty niittaamalla (kuva 3.12.2010). Ks. kuvat 73 ja 74, liite 4. Viimeisen (4.) vaaleanharmaan maalikerroksen jälkeen numeroiden viereistä ruostetta on vielä peitelty (5.) vaaleansinisellä maalilla.

Kuva 29. VN2:n kellotaulun rautapellin alareunassa oli kaksinkertaisesta pellistä tehty jatkopala, joka oli kiinnitetty niittaamalla. Viimeisen (4.) vaaleanharmaan maalikerroksen jälkeen numeroiden viereistä ruostetta on vielä peitelty (5.) vaaleansinisellä maalilla. Kuva 3.12.2010 © Raili Laakso

VN2:n peltinen kellotaulu hiekkapestiin Metrama Oy:n toimesta kuten VN1. Puhdistusaste vastaa standardia SA 2½. Alareunaan hitsattiin uusi jatkopala, joka ei erotu enää yhtä selvästi kuin vanha, joka oli tehty kaksinkertaisesta muuta kellotaulua ohuemmasta pellistä ja kiinnitetty niittaamalla, ks. kuvat 73 ja 74, liite 4. Rautainenkin kellotaulu pohjustettiin Hammerite Special Metals Primerilla ja pintamaalattiin mustalla Linal-pellavaöljymaalilla (Raimo Snellman, sähköposti 7.12.2013; Winterhalter 24.11.2010).

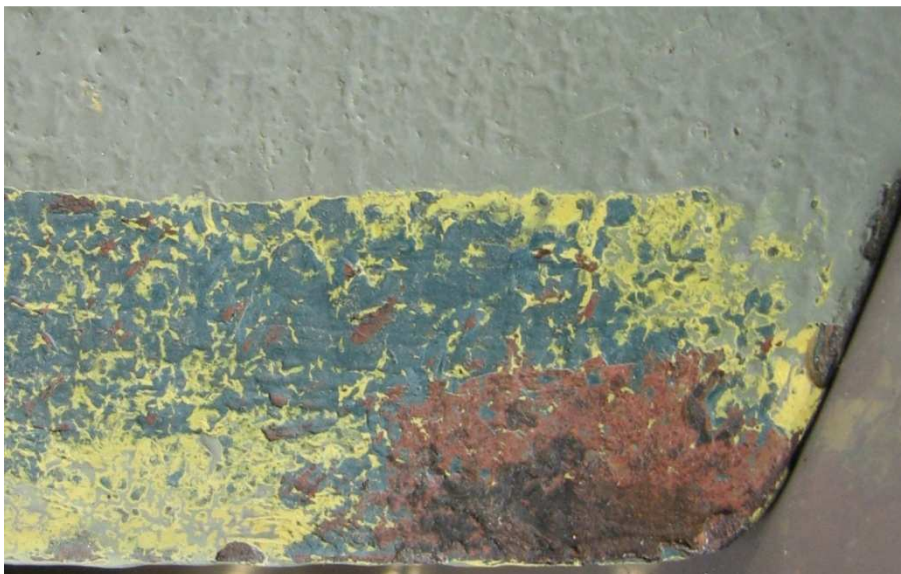
Kuva 30. Väriportaat VN2:n vanhemmassa huoltoluukussa 29.10.2010. Punainen ja keltainen ovat ruostesuojakerroksia. Musta, turkoosi ja vihertävänharmaa ovat maalikerroksia.

VN2-kellotaulu on ehtinyt olla vihertävänharmaa hyvin pitkään, koska sen päälle on kertynyt
selvästi erottuva likakerros. (Ilmeisesti tällä välin VN1 on saanut vaaleansinisen maalipinnan.)
Vihertävänharmaa kerros on päällä vanhemmassa huoltoluukussa (kuva 30). Vaaleanharmaata
(4.) kerrosta on paikkamaalattu sieltä täältä vaaleansinisellä maalilla (ei näy kuvassa), ks. kuva

Arkkitehtitoimisto Okulus suunnitteli vuonna 2011 molempiin kellotauluihin uudet, toimivammat huoltoluukut yhdessä Taideseppä Mikko Ramsin kanssa, joka myös valmisti luukut. Luukkujen heloitus tehtiin vanhan mallin mukaan. VN1:n huoltoluukku tehtiin kuparista ja pintakäsiteltiin samoin kuin VN1-kellotaulu. VN2:n luukku tehtiin ruostumattomasta teräksestä (Fe37), pohjamaalattiin Teknoksen harmaalla Temaprime EE Special Primerilla ja pintamaalattiin mustalla Linal-pellavaöljymaalilla. (Raimo Snellman sähköposti 7.12.2013; Winterhalter 7.3.2011) Molempiin huoltoluukkuihin kiinnitettiin ketjut, jotka estävät luukkuja putoamasta alapuolella olevien niskaan, kun ne avataan. Kuvat vanhoista ja uusista huoltoluukuista ovat liitteessä 4.

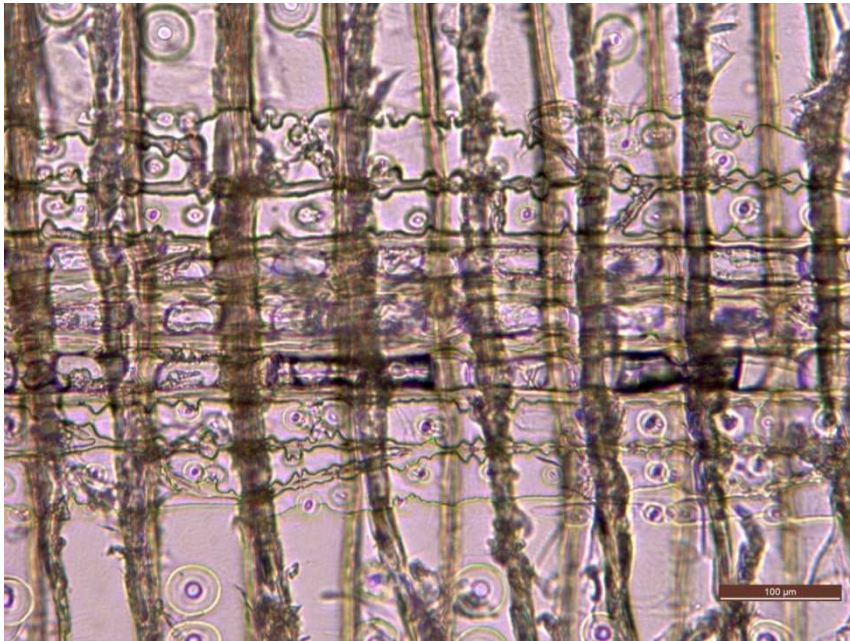
VN2:n ulkokehyksen puun poikkileikkausnäyte tehtiin säteensuuntaisesta leikkauspinnasta. Siinä on selvät männyn tunnuspiirteet (kuva 31). Kasvimuseon tutkijan Tuuli Timosen mukaan: ”ristikentän huokokset ovat iso- eli ikkunahuokosia ja ydinsäteen putkisoluissa on selvästi havaittavat hammaspaksunnokset”, siis *Pinus sylvestris*. (Tuuli Timonen, sähköposti 13.9.2011)

Kuva 31. Ulkokehyksen puun säteensuuntainen poikkileikkausnäyte 12.9.2011 kuvattuna Leica DMLS mikroskooppiin liitetyllä kameralla (Leica DFC 420). Puu on mänty eli *Pinus sylvestris*.

Puun lajimääritystä otettiin huomioon, kun VN2:n kellotaulun ulkokehystä alettiin korjata ja sen puuosia korvata uusilla. Puun liima-ainetta yritettiin myös analysoida. Sille tehtiin proteiinit paljastava ns. Biureettitesti, mutta liima oli liian vanhaa reagoidakseen. Tuorempi eläinperäinen liima olisi paljastunut tällä testillä.

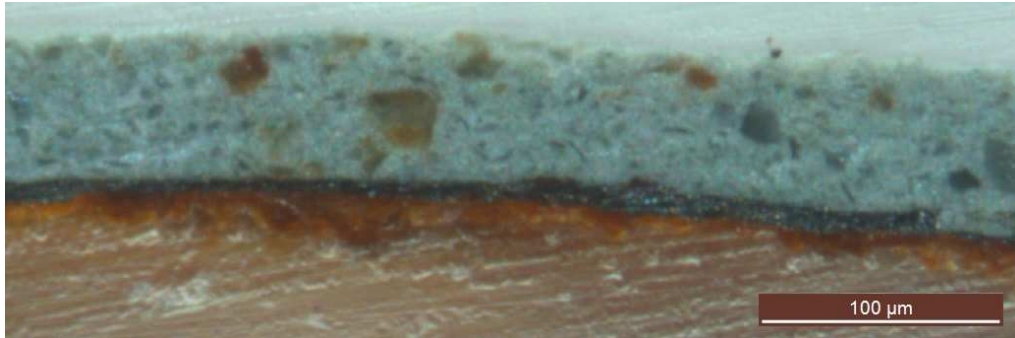
Pihanpuoleisessa kellotaulussa oli kaksi huoltoluukkuja, joista vanhemmassa oli viimeistä lukuun ottamatta samat kerrokset kuin peltisessä kellotaulussa, mutta uudemmassa vain viimeisin vaaleanharmaa maalikerros hopeanvärisen pohjustuksen päällä (kuva 34). Huoltoluukun kuvista (kuva 64, liite 4) näkyy, ettei hopeanvärinen pohjamaali ole toiminut ruostesuojana lainkaan, vaan ruoste on tullut läpi etupuolelta pintamaalikerroksesta. Takaa pelti on lähes kauttaaltaan ruosteinen.

Kuva 34. Näyte VN2-10: maalikerrokset uudemman huoltoluukun päältä 24.11.2010. Alinna oleva punainen on raudan korroosiota, hopeanvärinen on pohja/ruostesuojamaali ja vaaleanharmaa on viimeinen ja ainoa pintamaalikerros. Ylimmän kerroksen punaiset pilkut ovat saattaneet siirtyä poikkileikkäusnäytettä hiottaessa alapuolisesta ruostekerroksesta, joka on hyvin löyhärakenteinen.

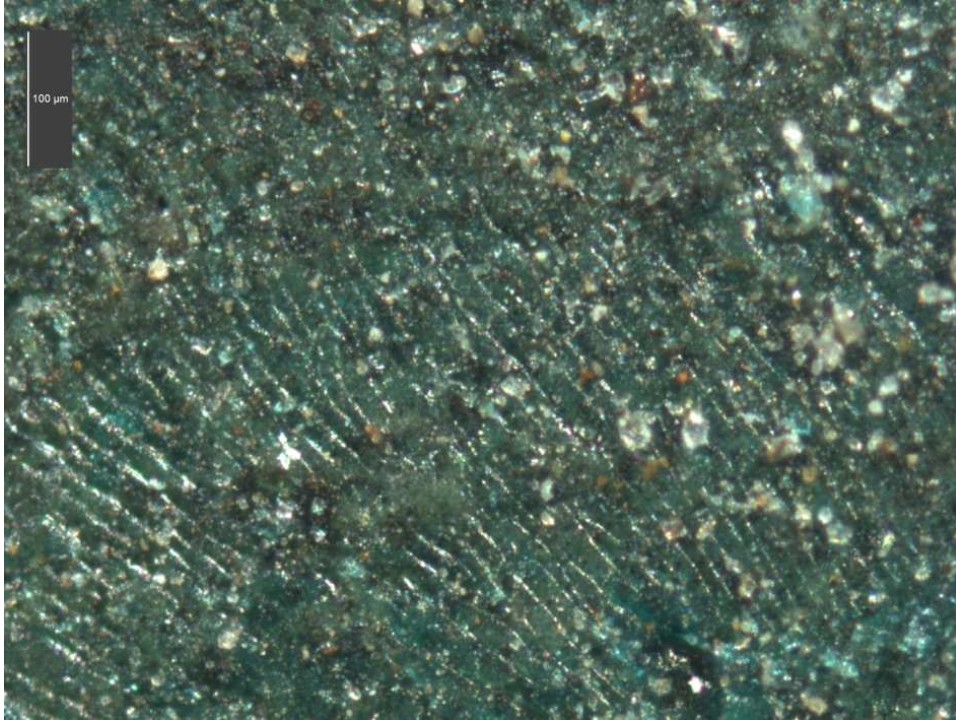
Kuva 35. Näyte VN1-3 huoltoluukusta 25.11.2010. Maalipinta alapuolelta kuvattuna Leica DMLS mikroskoopilla kuivana ja käsittelemättömänä. Kuvan vihreä on kuparin korroosiotuotetta. Hento viivoitus toistaa metallipintaan harjauksesta syntyneen kuvion. Pienet ”kristallit” ovat ehkä hiekanjyviä tai mahdollisesti suolakiteitä.

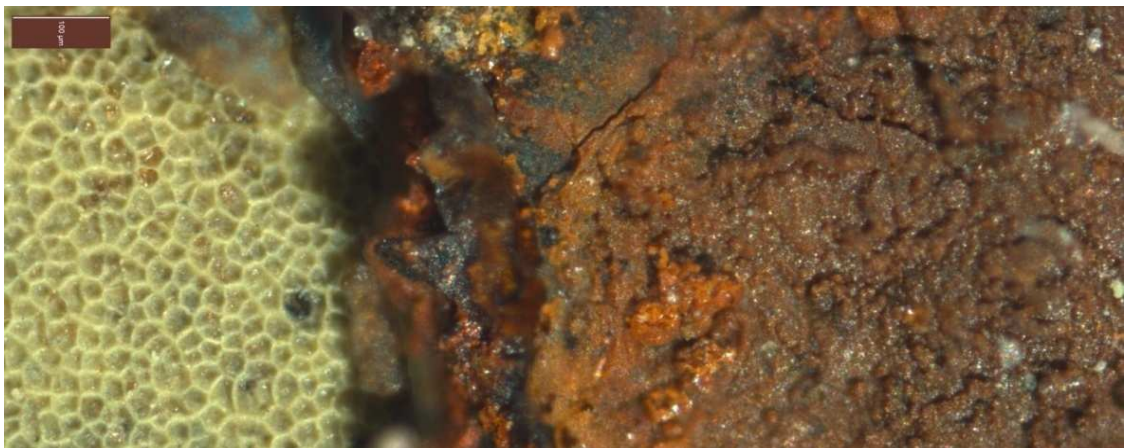
Kuva 36. Näyte VN2-11 kellotaulun pellin päältä alapuolelta katsottuna. Oikealla on rautapellin ruostetta. Keskellä näkyy mustaa maalia. Vasemmalla oleva kuoppainen keltainen kerros ei ole ollut koskaan esillä, vaan se on vihertävänharmaan maalin pohjustus tms. Kuopat ovat syntyneet mikroskooppisista kuplista, joiden syntytapaa voi tässä vaiheessa vain arvailla.

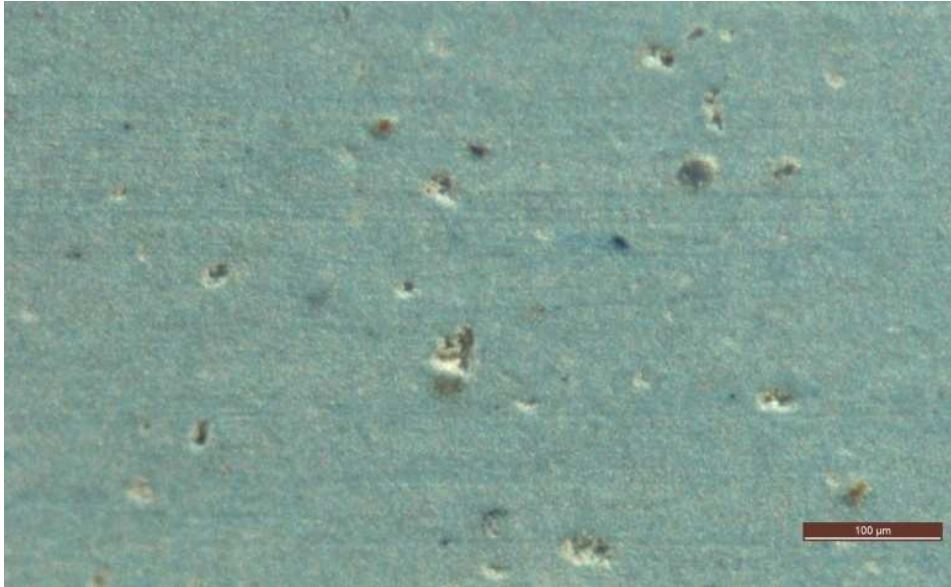
Alla kuvissa 37 ja 38 on näytteet torin puoleisen kellotaulun päällimmäisistä maalikerroksista. VN1:n maalipinta oli kauttaaltaan hyvin huokoinen ja monin paikoin halkeillut, joten sen säilyminen rakennuksen eteläsivun vaihtelevissa sääolosuhteissa pelkällä huoltomaalauksella olisi ollut hyvin epätodennäköistä.

Kuva 37. Näyte VN1-3 huoltoluukun pellin päältä. Viimeisin maalipinta parhaimmillaan.

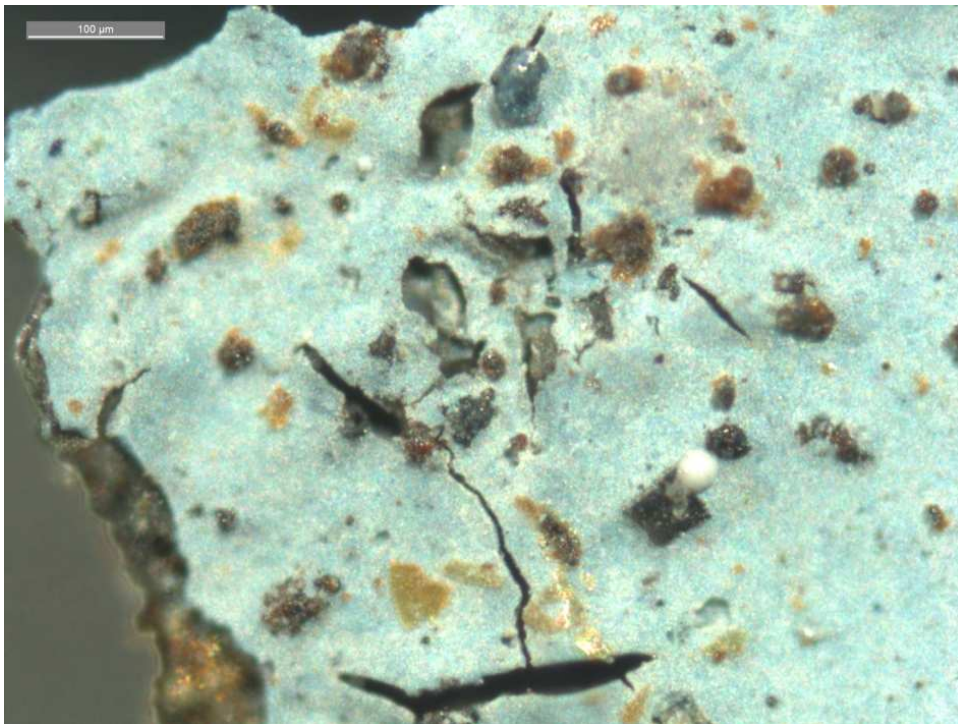
Kuva 38. Näyte VN1-7a kellotaulun paksusta halkeilleesta maalipinnasta kehysrenkaan päältä.

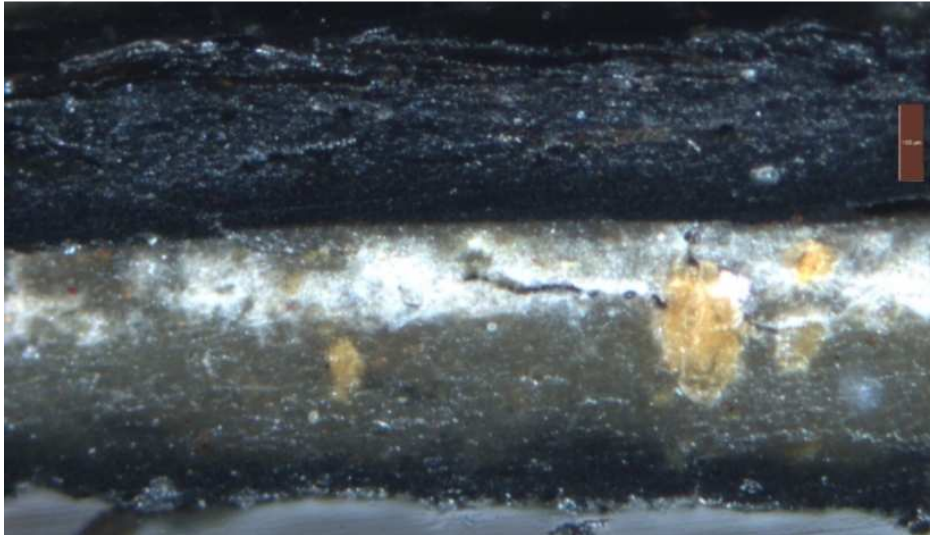
Kuva 41. Poikkileikkausnäyte VN2-8 alimmaisista mustista kerroksista puisen kellotaulun päältä 2010. Alimmaisena todennäköisesti tervaa tai sen seosta. Vaalea pohjustuskerros sisälsi todennäköisesti kalsiumkarbonaattia.

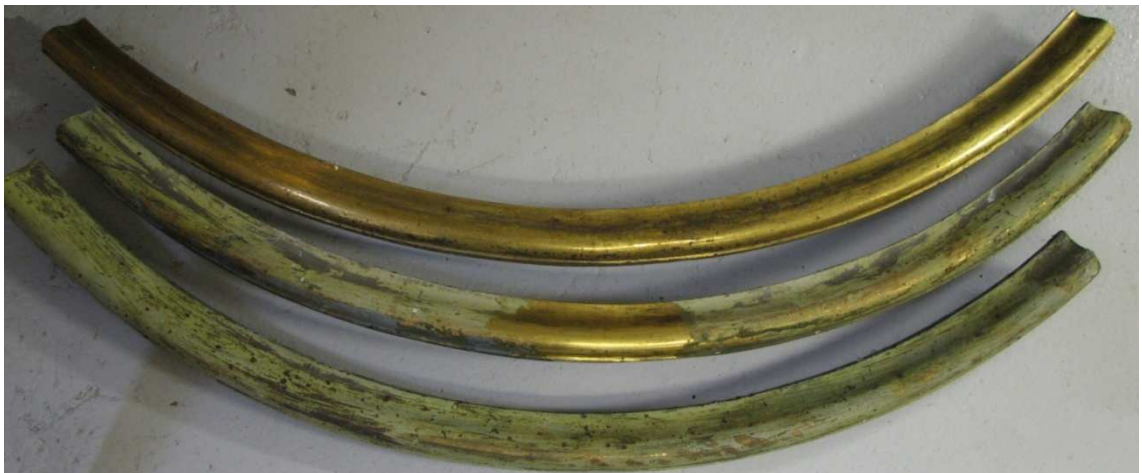
Kuva 6. Lähikuvassa kolme VN1:n ulkokehyksen polttokullattua palaa 20.10.2010. Keskimäisessä näkyvä puhdistuskokeilu, jonka perusteella kehys päätettiin jättää uudelleenkultaamatta.

VN1:n ulkokehysten pinta puhdistettiin mekaanisesti pehmentämällä maalikerroksia ensin Nitromors-maalinpoistoaineella (Raimo Snellman, sähköposti 8.12.2013). Maalikerrosten alta paljastui kohtuullisen hyväkuntoinen polttokullattu pinta. Kuvassa 19 on lähikuva VN1:n ulkokehysten ulkoreunasta. Kuvassa 20 näkyy yksi uusi messinkinen vaarna. Vanhat rautaiset vaarnat olivat ruostuneet lähes poikki, joten ne korvattiin uusilla. Taideseppä Mikko Rams teki uudet vaarnat messingistä, jotta galvaanista korroosiota ei syntyisi, ja uudet kierteet vanhoihin messinkimuttereihin. Ulkokehys on koottu neljästä samankokoisesta palasta. Kehyksen malli on kuin suoraan Engelin piirustuksesta, muttei umpinainen, ks. liite 1, sivu 2(3).

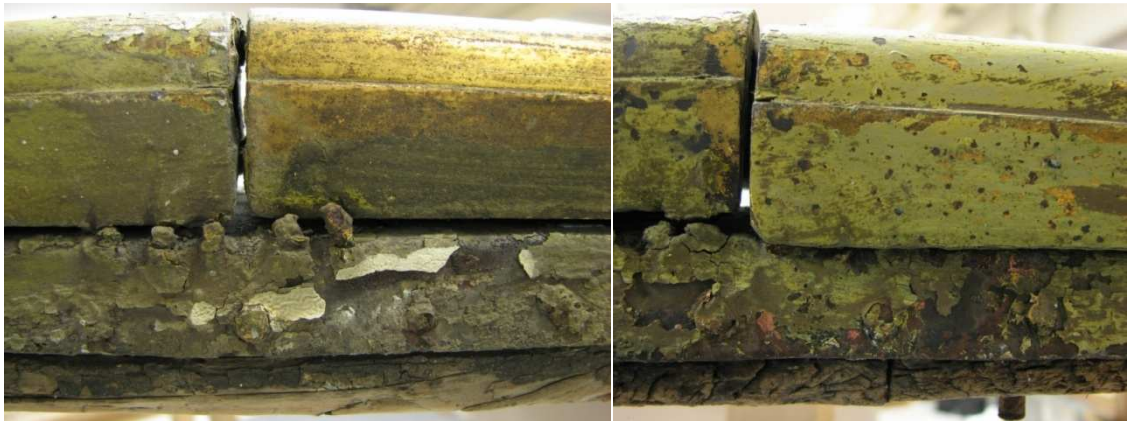
Kuva 9. Lähikuva VN1 ulkokehyksen liitoskohdasta ulkoreunan puolelta 9.11.2010.

Kuva 10. - ” - . Ulkoreunaan oli lyöty tueksi pieniä rautanauvoja. Ulkokehysten maalipinta oli kirjavaa, harmaasta keltaiseen ja vihreään.

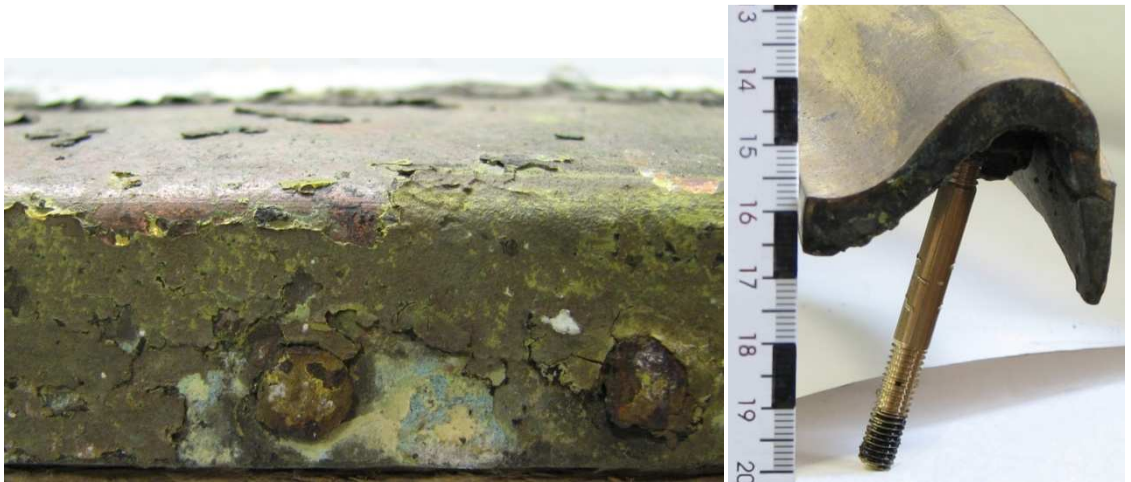
Kuva 11. Vasemmalla lähikuva VN1-kellotaulun ulkoreunasta 20.10.2010.

Kuva 12. Oikealla lähikuva taideseppä Mikko Ramsin tekemästä uudesta ulkokehyksen vaaranasta 14.3.2011. Ulkokehyksen korkeus on 1–3,7 cm, lev. n. 5 cm ja valun paksuus 3–8 mm. Uusien messinkivaarjien pituus on 5–6 cm. Vanhat olivat rautaisia ja galvaanisesta korroosion takia ruostuneet lähes poikki.

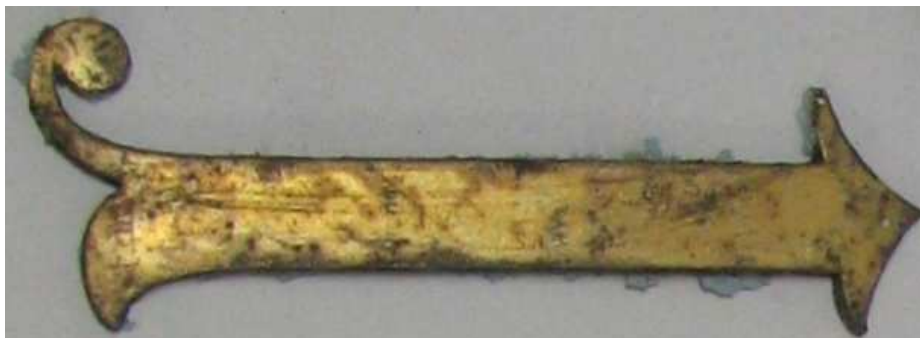
Kuva 23. Yksi VN1:n numero irrotettuna 20.10.2010. Numeroiden kultaus oli huonokuntoista.

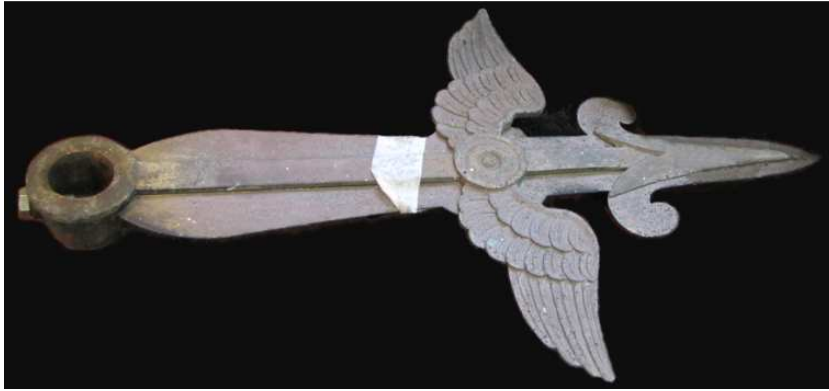
Kuva 24. VN1:n tuntiviisari 20.10.2010. Osoittimien kultauksesta ei ollut juuri mitään jäljellä.

Nuolen kärjet olivat katkenneita VN1:n tuntiviisarissa, VN2:ssa ehjiä, vrt. kuvaan 67.

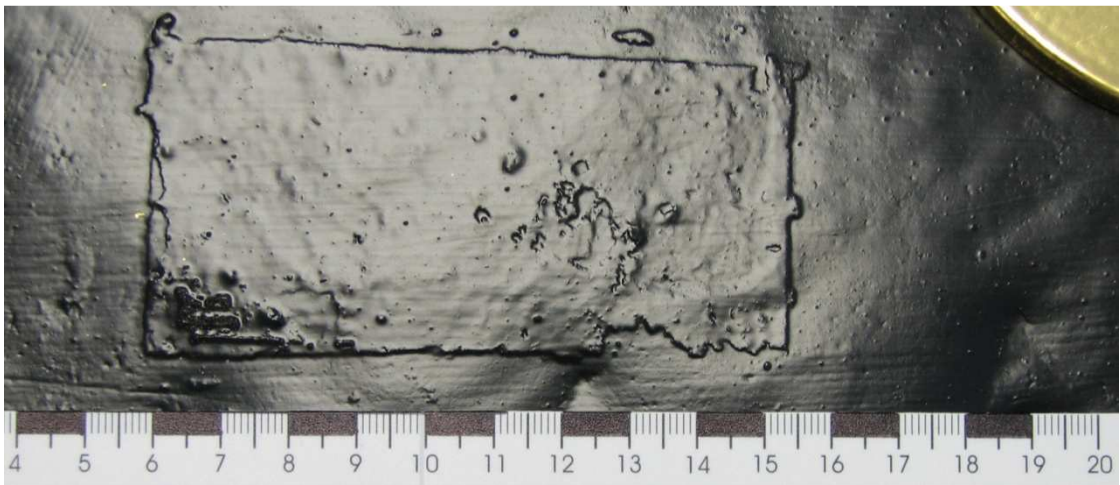
Kuva 31. VN1:n maalifragmentti numeroiden 2–3 välissä 14.3.2011.

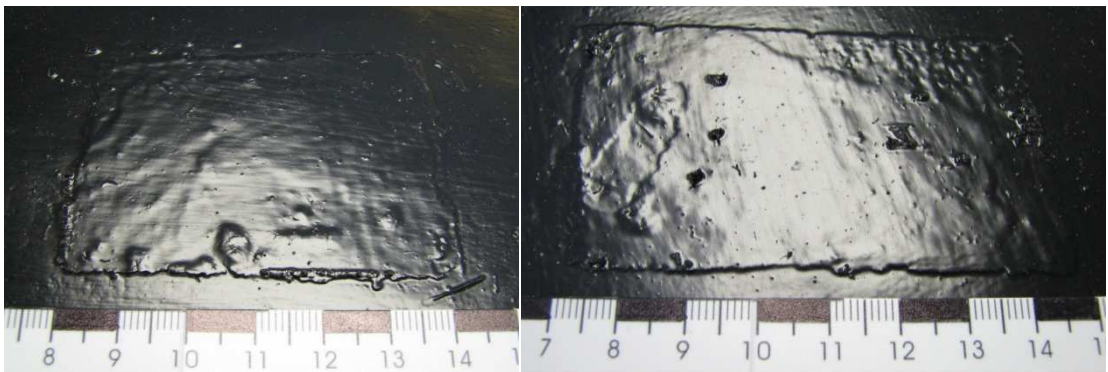
Kuva 32. Vasemmalla VN1:n maalifragmentti numeroiden 3–4 välissä 14.3.2011.

Kuva 33. Oikealla VN1:n maalifragmentti numeroiden 9–10 välissä 14.3.2011.

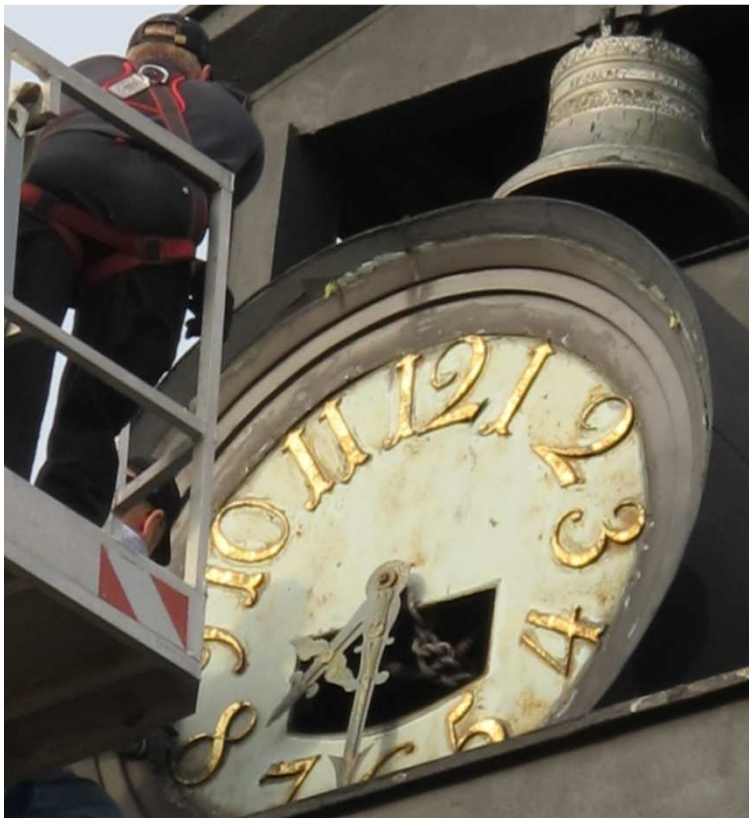
Kuva 44. Tapio Talja irrottaa VN2:n messinkistä ulkokehystä 7.9.2010. Kuva Ismo Tuovinen, Kello ja Kulta Widemark. Uudehko profiloitu messinkipelti peitti puista ulkokehystä. Se oli ruuvattu kiinni puuhun ja saumat oli tiivistetty harmaalla joustavalla massalla.

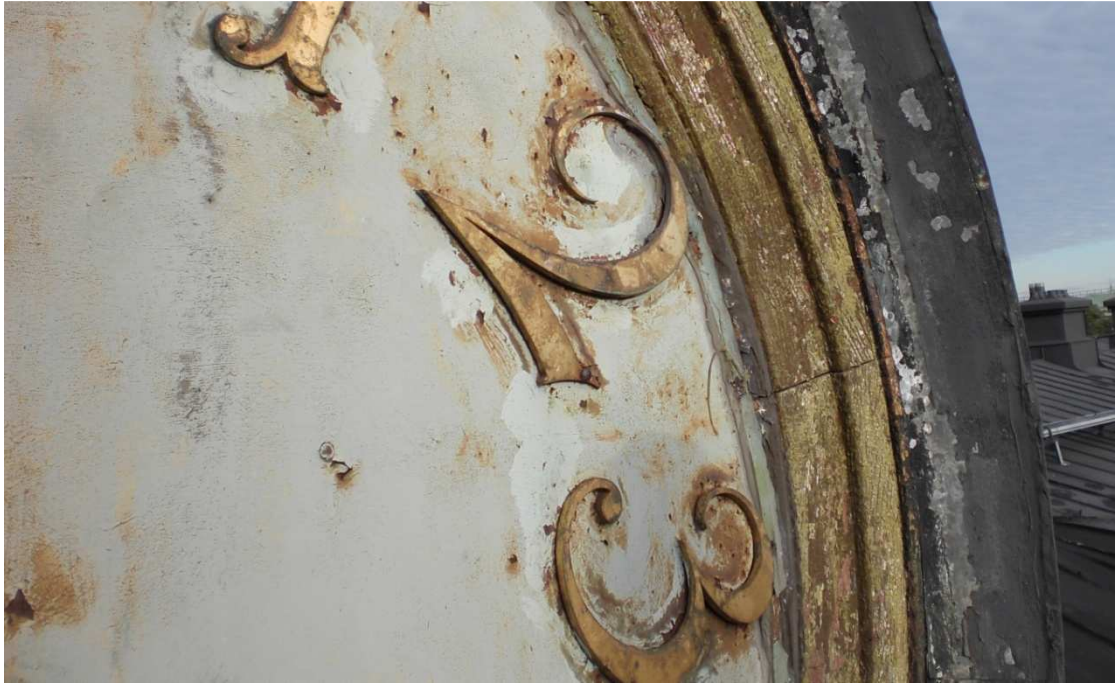
Kuva 45. Messinkipellin alta paljastui puinen ulkokehys. Kuva Kello ja Kultra Widemark.

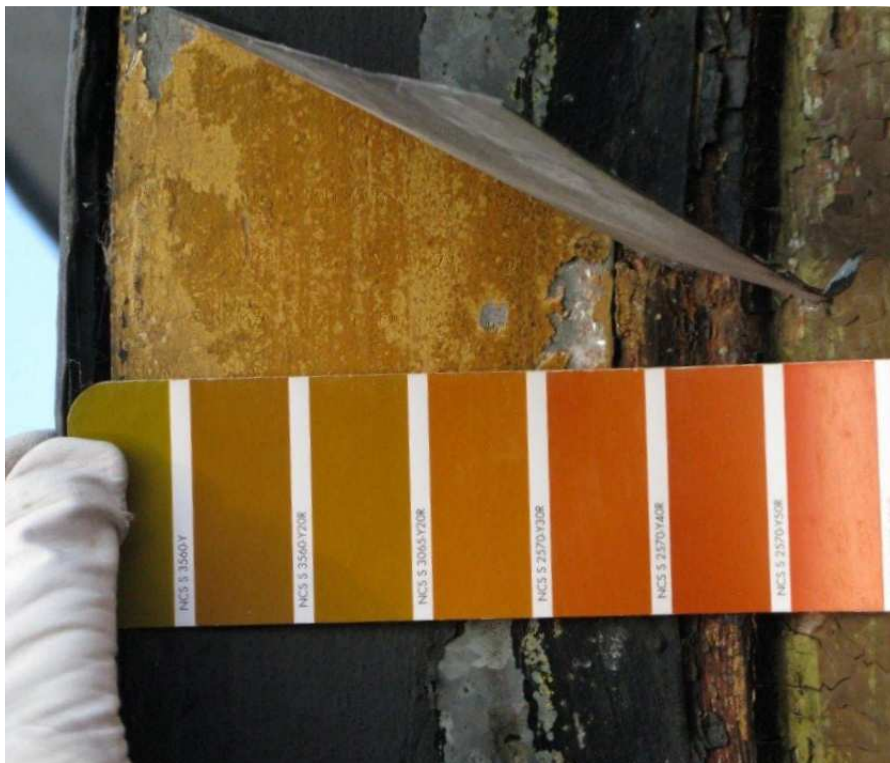
Kuva 47. Lähikuva VN2:n puisen kellotaulun vasemmasta yläkulmasta, jonka ulkokehysten vierestä pellitystä on avattu 2010. Mustaksi maalatun pellin alla oli toinen. Kuva Akt. Okulus Oy.

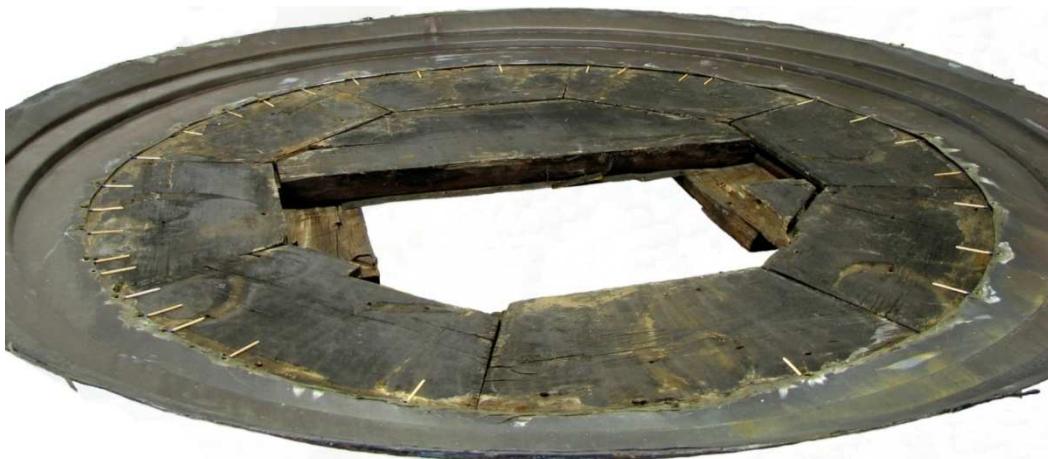
Kuva 50. VN2:n puinen kellotaulu messinkikehyksen kanssa 14.3.2011. Tulitikut ovat kiinnityskohtien paikoilla. Messinkikehys oli ruuvattu peltisen kellotaulun läpi puiseen kellotauluun.

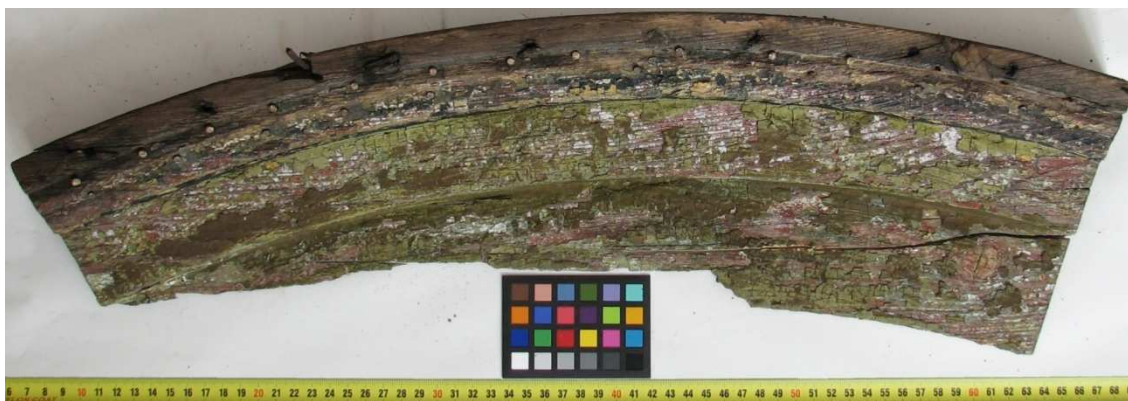
Kuva 53. VN2:n ulkokehyksen kahdeksasta osasta sain tuttavikseni neljä huonoinen säilynyttä, kuvassa G-osa 7.9.2011. Maaleja oli eniten jäljellä tässä osassa, ks. poikkileikkausnäytteet.

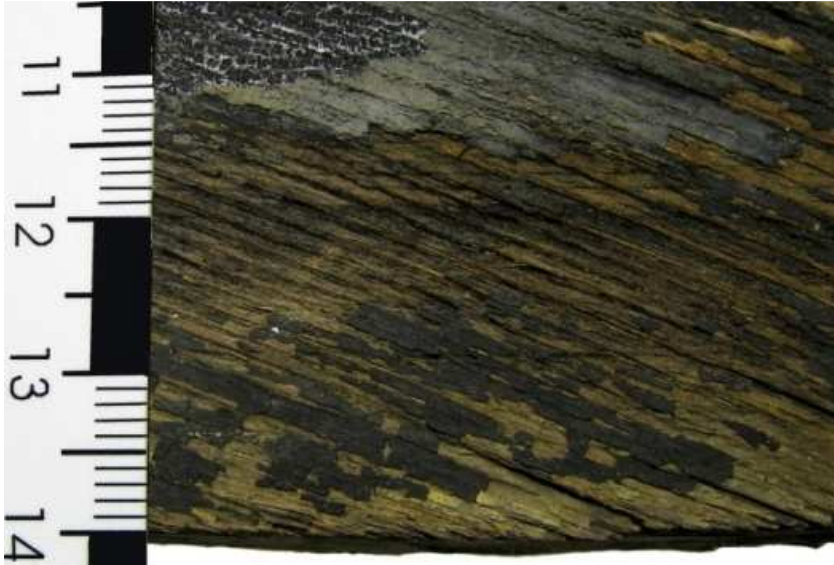
Kuva 58. Lähikuva VN2:n puisesta kellotaulusta 14.3.2011. Mustan maalikerroksen alla näkyy vaaleaa pohjustusta.

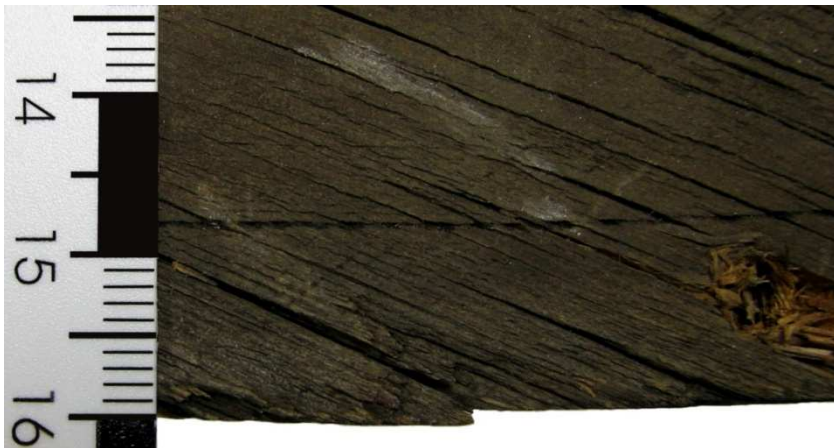
Kuva 59. Lähikuva VN2:n puisen kellotaulun todennäköisesti tervatusta puupinnasta 14.3.2011.

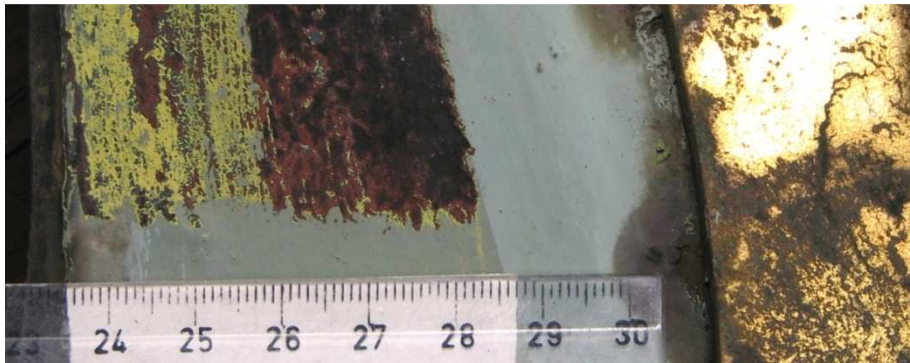
Kuva 61. VN2:n kellotaulun maalikerroksia (1.-3.) 9.11.2010.

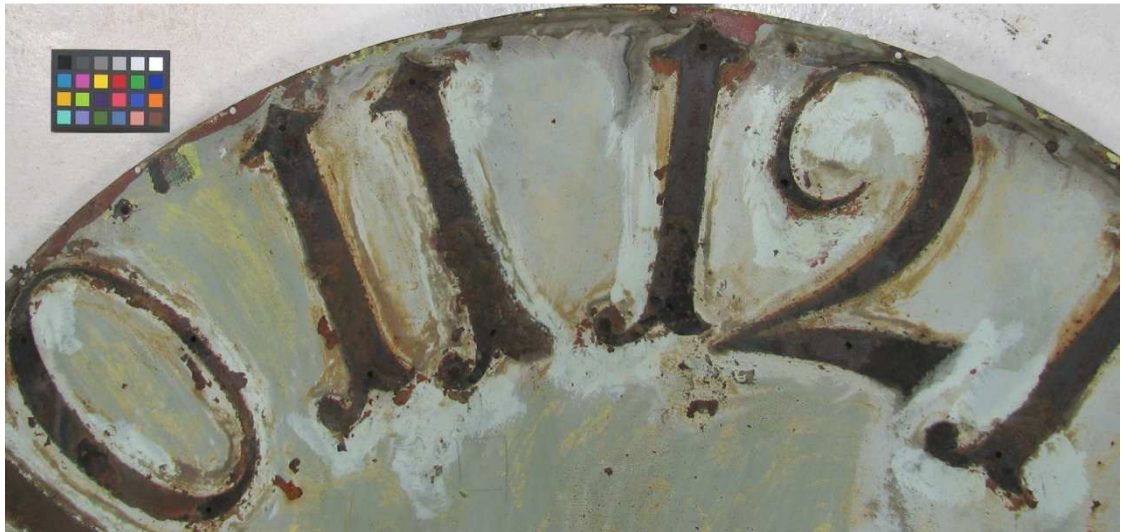
Kuva 62. Yksityiskohta VN2:n peltisestä kellotaulusta 2.12.2010. Viimeinen yhtenäinen vaaleanharmaa (4.) maalikerros oli niin liituuntunut, että se oli pyyhittävä pois kuivalla kankaalla. Viimeiseksi oli sutaistu sinne tänne ruostekohtien päälle vaaleansinistä (5.) maalia.

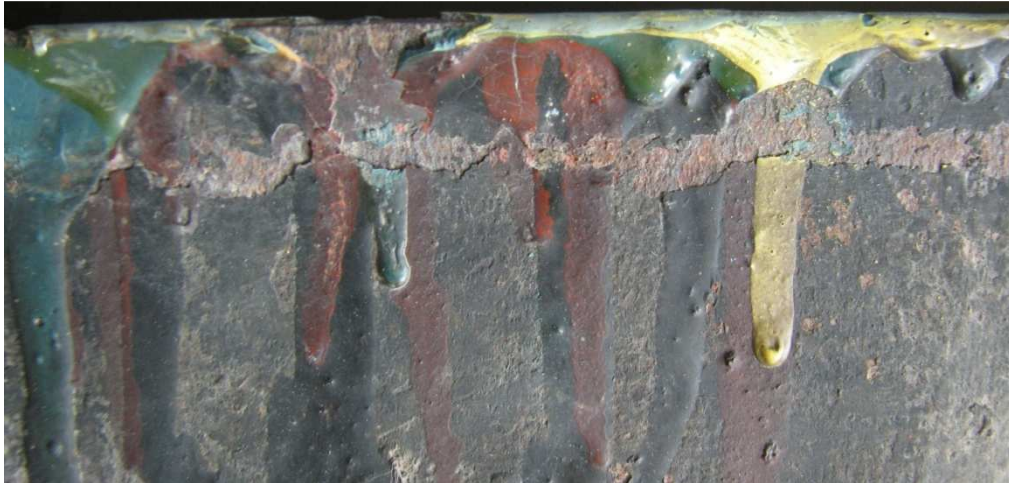
Kuva 65. Lähikuva VN2:n vanhemman huoltoluukun yläreunasta takaa, jossa on maalivalumia 29.10.2010. (1.) musta, punainen, (2.) turkoosinsininen, keltainen ja (3.) vihertävänharmaa.

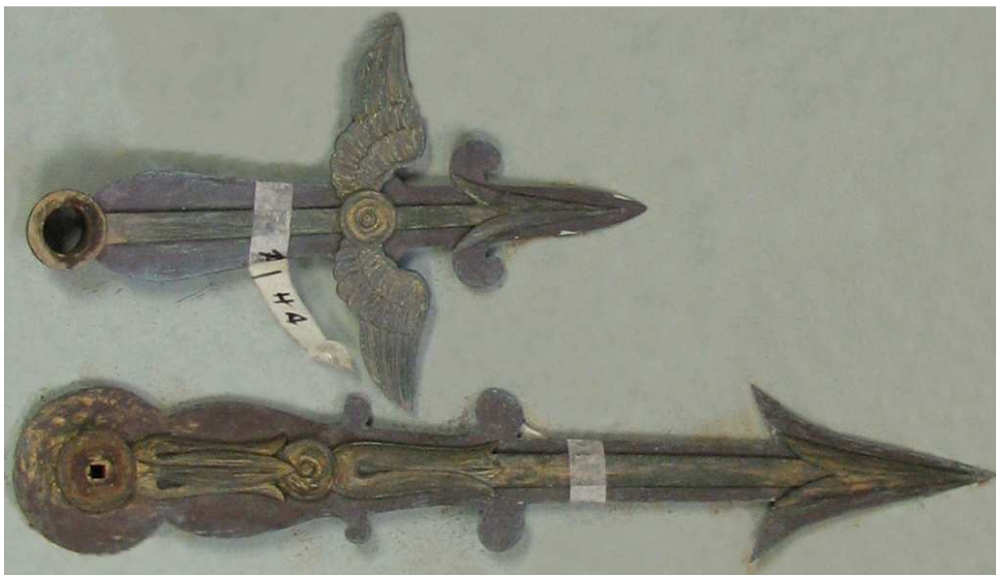
Kuva 67. VN2:n tunti- ja minuuttiosoitin 20.10.2010. VN2:n tuntiosoitin on ehjä. VN1:n toinen kulma on katkennut, vrt. tämän liitteen kuviin 24–27.

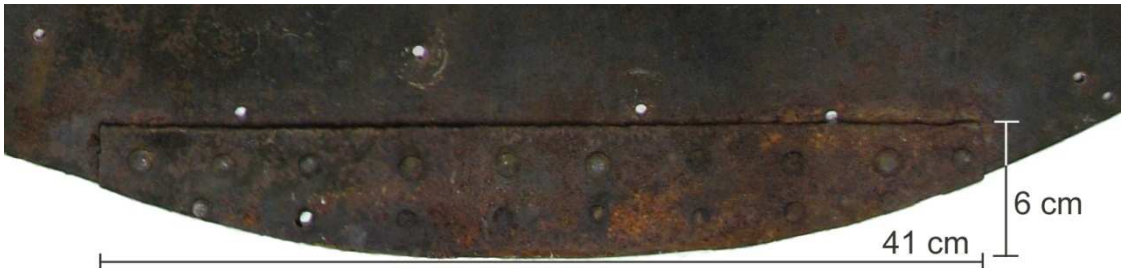
Kuva 73. VN2:n ruosteinen, kaksinkertainen ja niittaamalla kiinnitetty jatkopala takaa 3.12.2010.

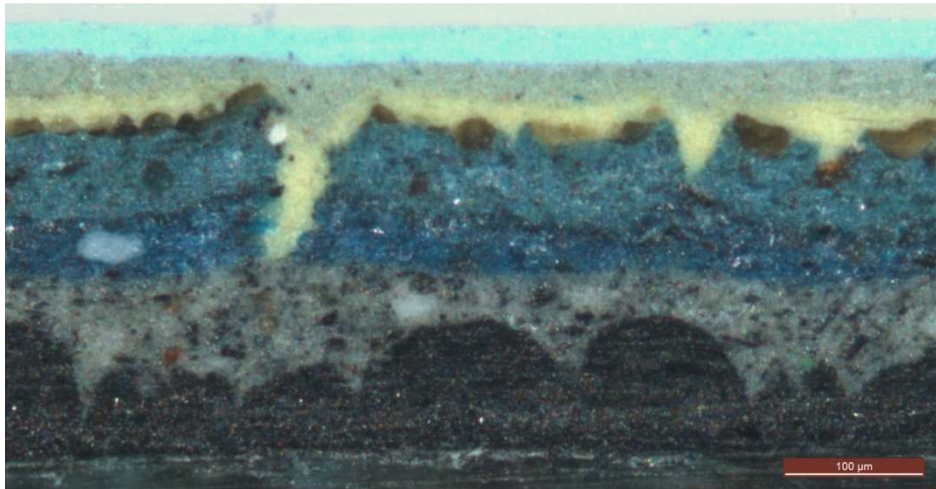
Kuva 8. Poikkileikkausnäyte VN1-3 huoltoluukun kuparipellin päältä.

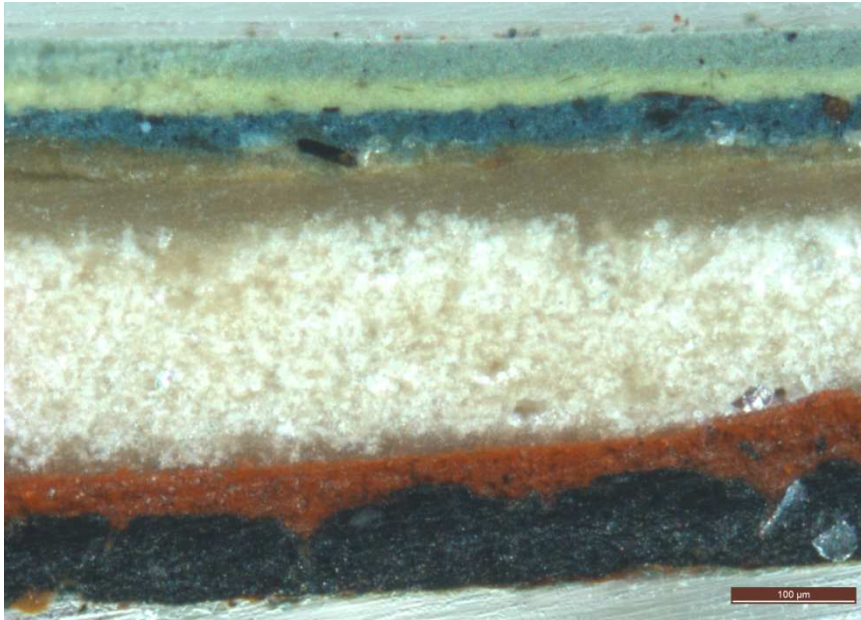
Kuva 32. Poikkileikkausnäyte VN2-12 kellotaulun alareunan jatkopalan pellin päältä. Näytteessä on mukana todennäköisesti VN2:n puiosen ulkokehysen kittauskerroksia tms.

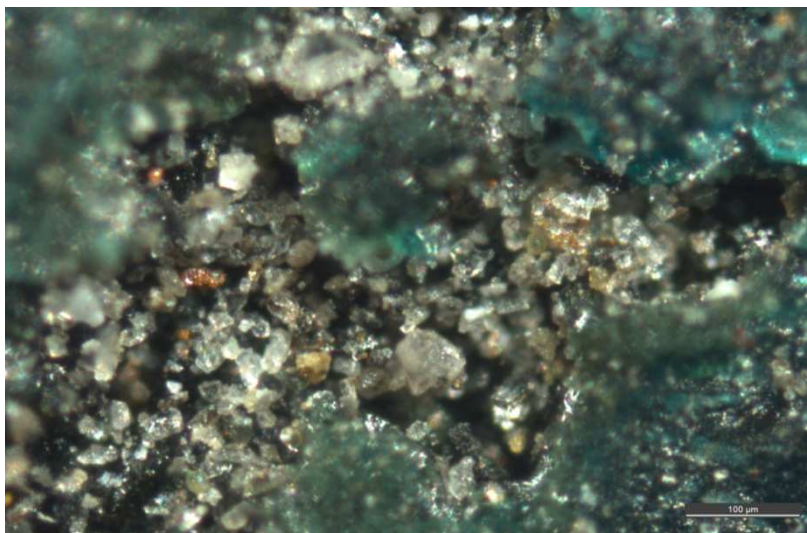
Kuva 38. VN1-3 huoltoluukun maalikerroksien alapuolelta, jossa näkyy paljon hiekkaa yms. kiteisiä epäpuhtauksia.

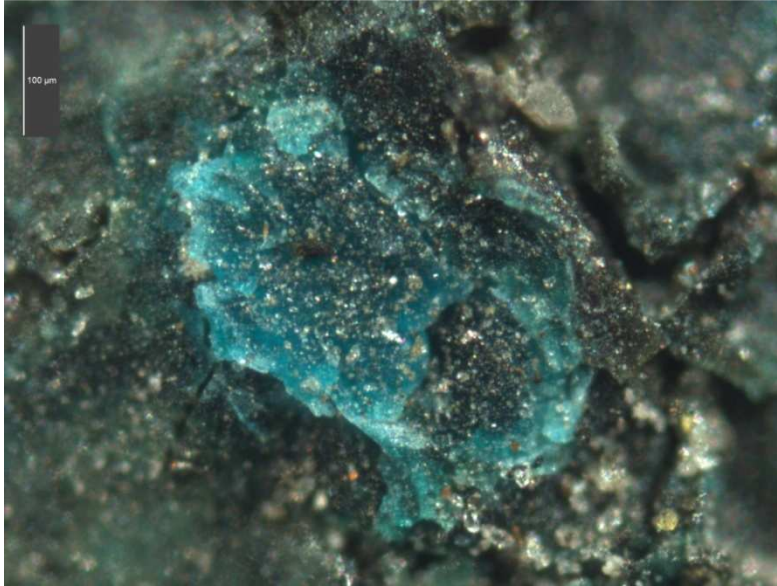
Kuva 39. VN1-3 huoltoluukun maalikerroksista alapuolelta. Kuparin korroosiotuote.

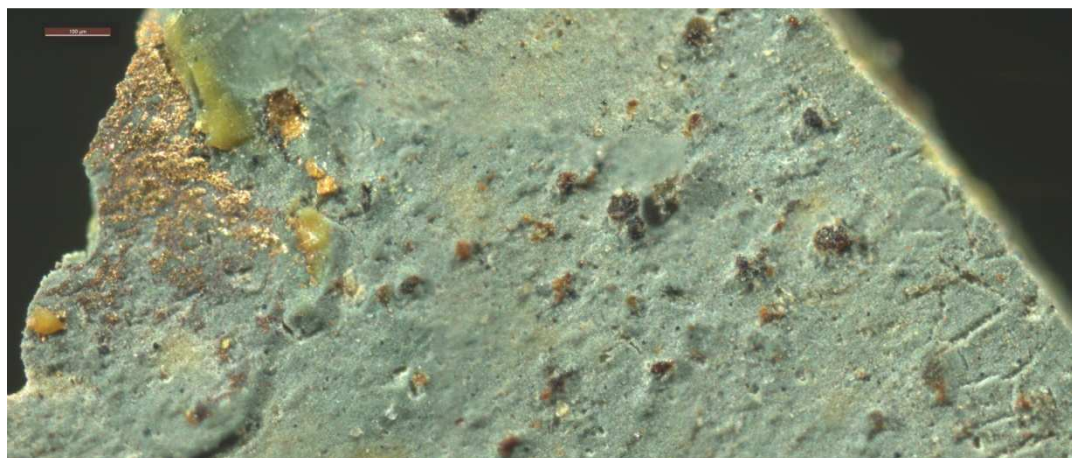
Kuva 45. VN1-7b-2 minuuttipisteen maalipinnan alapuolelta (yhdistelty kuva).
