Tapaustutkimus: Valtioneuvoston linnan tornikello ja kellotaulujen pigmentit

Monianalyyttinen lähestymistapa

Metropolia Ammattikorkeakoulu

Opinnäytetyö

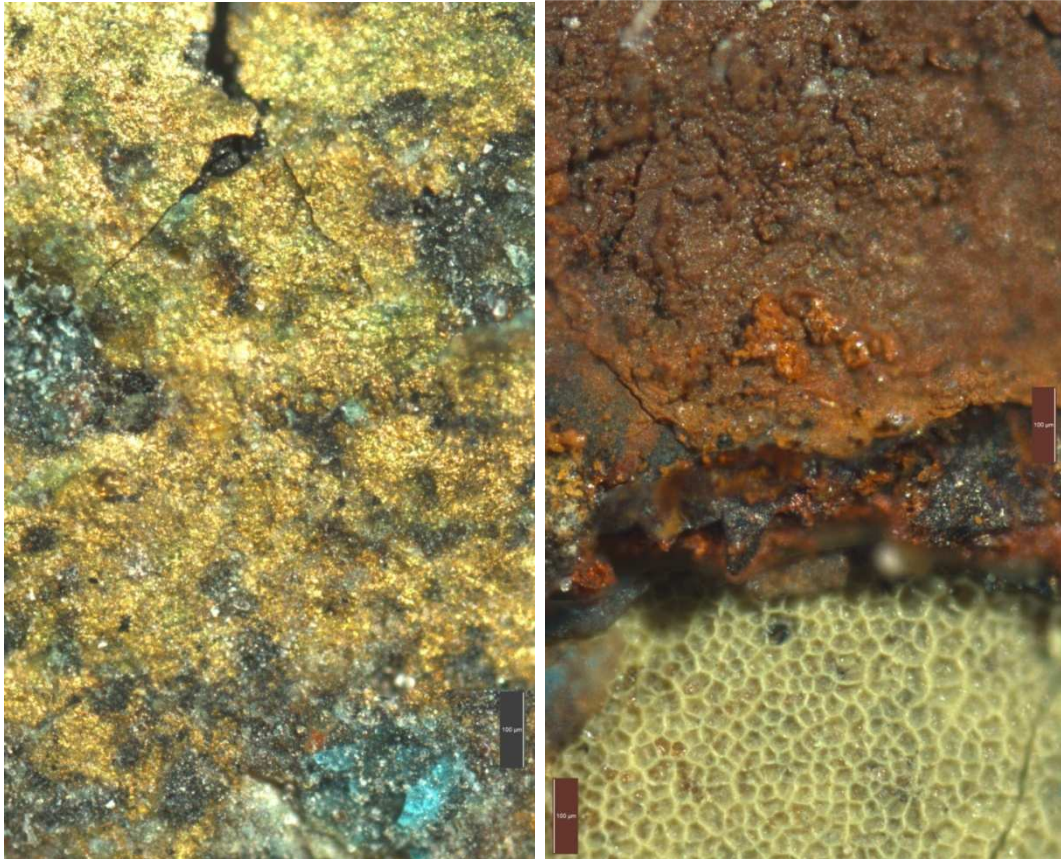
Kuva 46. VN1-7b-2 minuuttipisteen maalipinnan yläpuolelta.

Kuva 47. Vasemmalla VN1-7a kehysrenkaan pinnan alapuolta.

Kuva 48. Oikealla VN2-11 peltisen kellotaulun maalipinnan alapuolta.

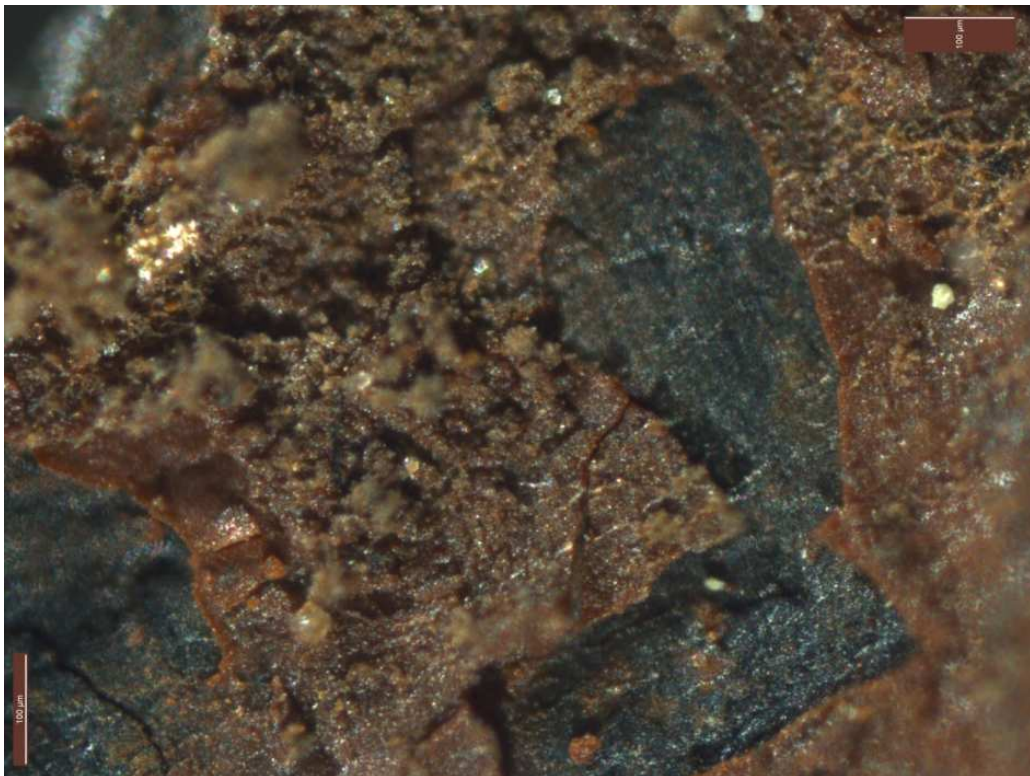
Kuva 49. VN2-3-1b peltisen kellotaulun mustan maalin alapuolta.

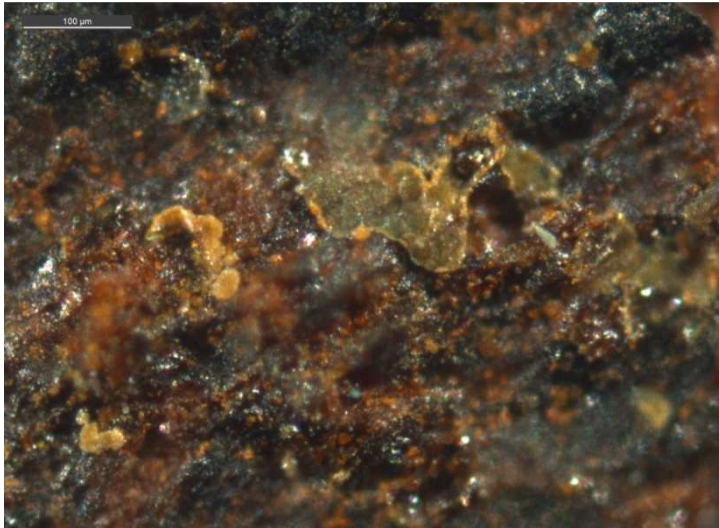
Kuva 50. VN2-9-1 vanhemman huoltoluukun maalien alta.

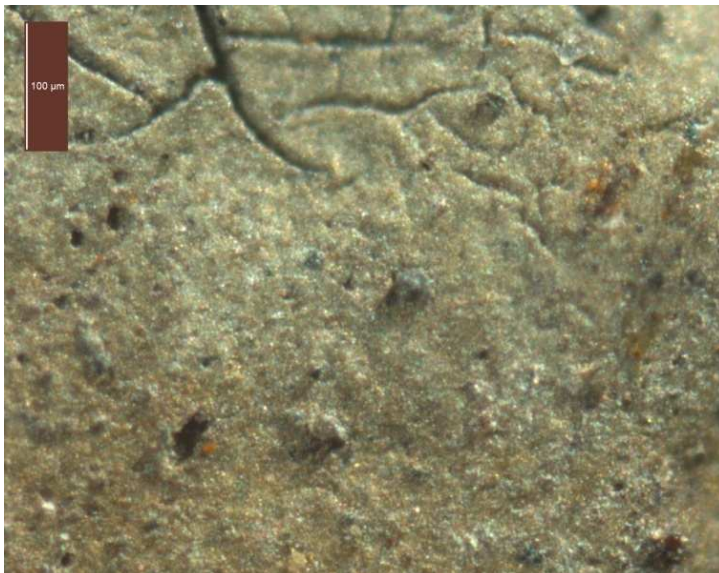
Kuva 51. VN2-11-1 kellotaulun pellin pintaa maalin yläpuolelta.

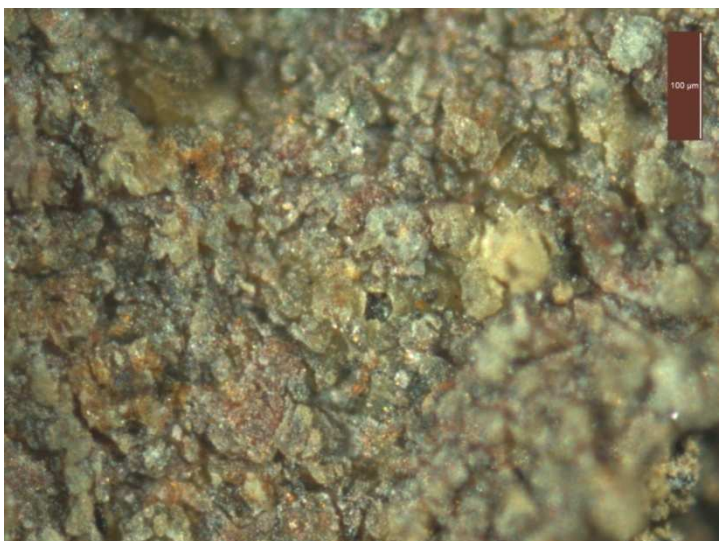
Kuva 52. VN1-13a kuparisen kellotaulun ulkoreuna yltä. Kohta on seinän läheltä.

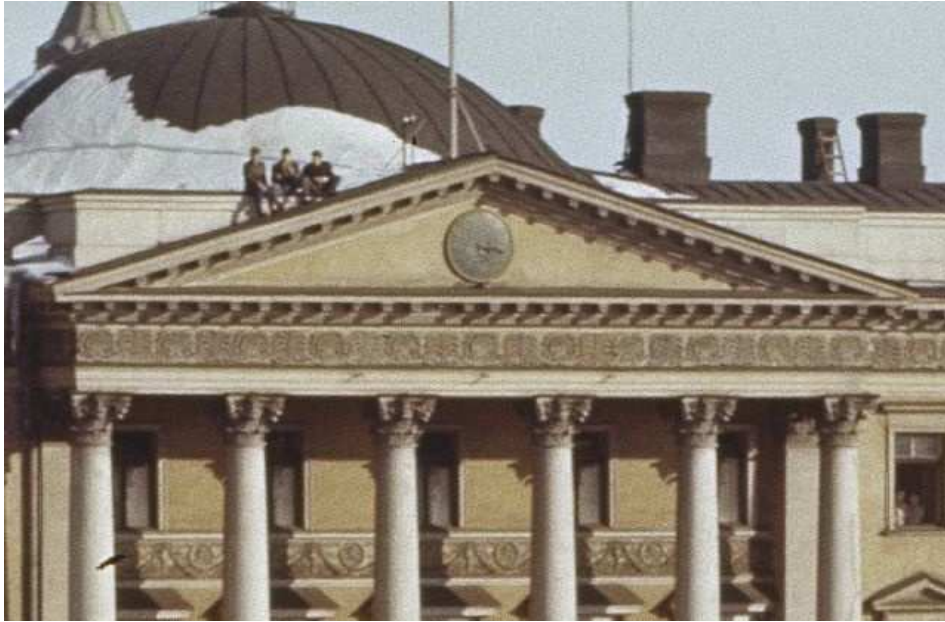
Kuva 9. Osasuurennos edellisestä kuvasta vuodelta 1956. Turkoosi maalikerros huurteessa?
Huom! Ulkokehys on keltainen / kultainen.

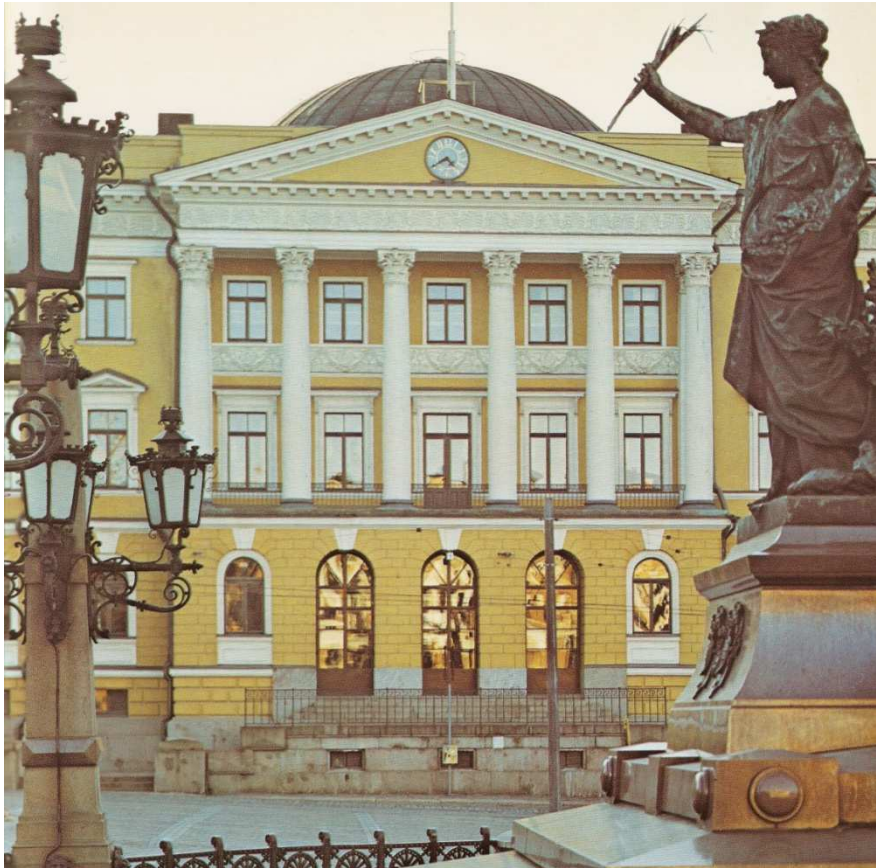
Kuva 18. Kuva s. 23 kirjasta *Vanha Helsinki*, vuodelta 1979, kuva Markus Leppo (1934–1994). Kellotaulussa on viimeisin vaaleansininen maalikerros, ulkokehys on harmaa ja numeroiden kultaus näyttää uudehkolta.

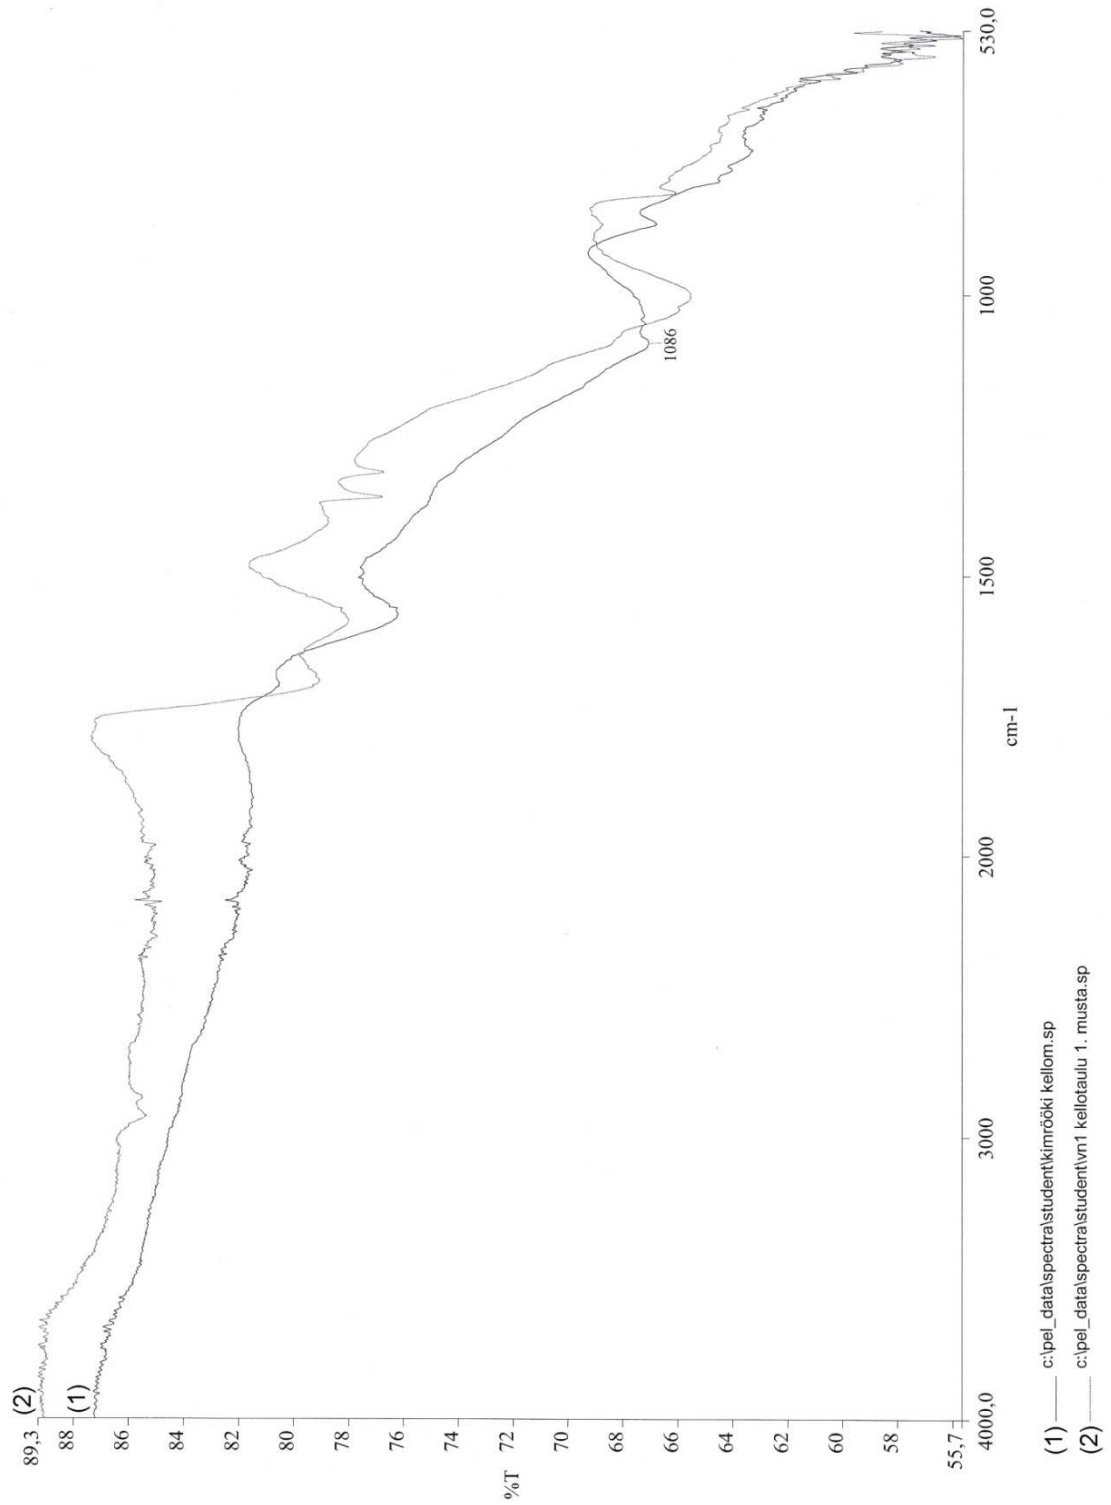
Kuva 2. VN1:n kuivan mustan maalin FTIR-käyrä (2) vs. kellomuseon kimröökki (1) eli nokimusta, joka on hiilimusta pigmentti.

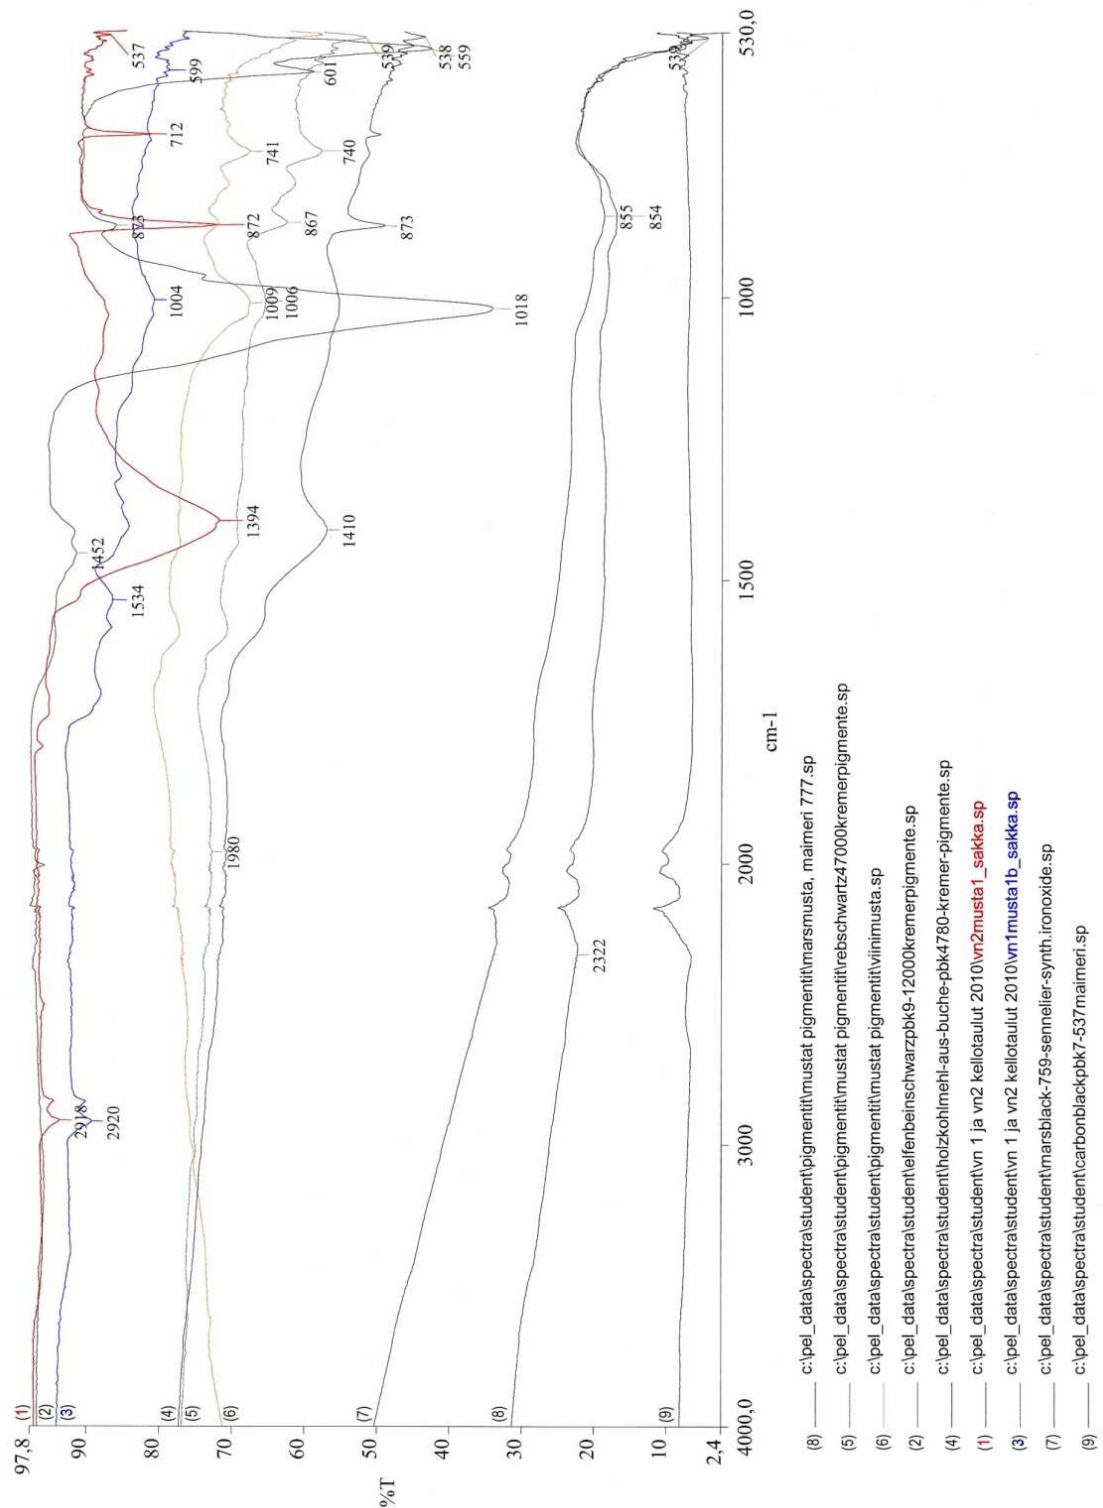
Kuva 3. VN1:n (3) ja VN2:n (1) mustien uutosten sakkoja on verrattu puhtaiden mustien pigmenttien [(8) Maimeri Marsmusta 777, (5) Kremer Rebschwartz 47000, (6) Viinimusta, (2) Kremer Elfenbeinschwartz pbk9-12000, (4) Kremer Holzkohlmehl-aus-buche-pbk4780, (7) Sennelier synt. Iron oxide Marsblack 759 ja (9) Maimeri Carbonblack pbk7-537] FTIR-käyriin. VN:n mustat eivät korreloineet minkään puhtaan mustan kuivapigmentin kanssa, koska näytteet olivat niin heterogeenisiä = niissä oli pigmentin lisäksi muitakin.

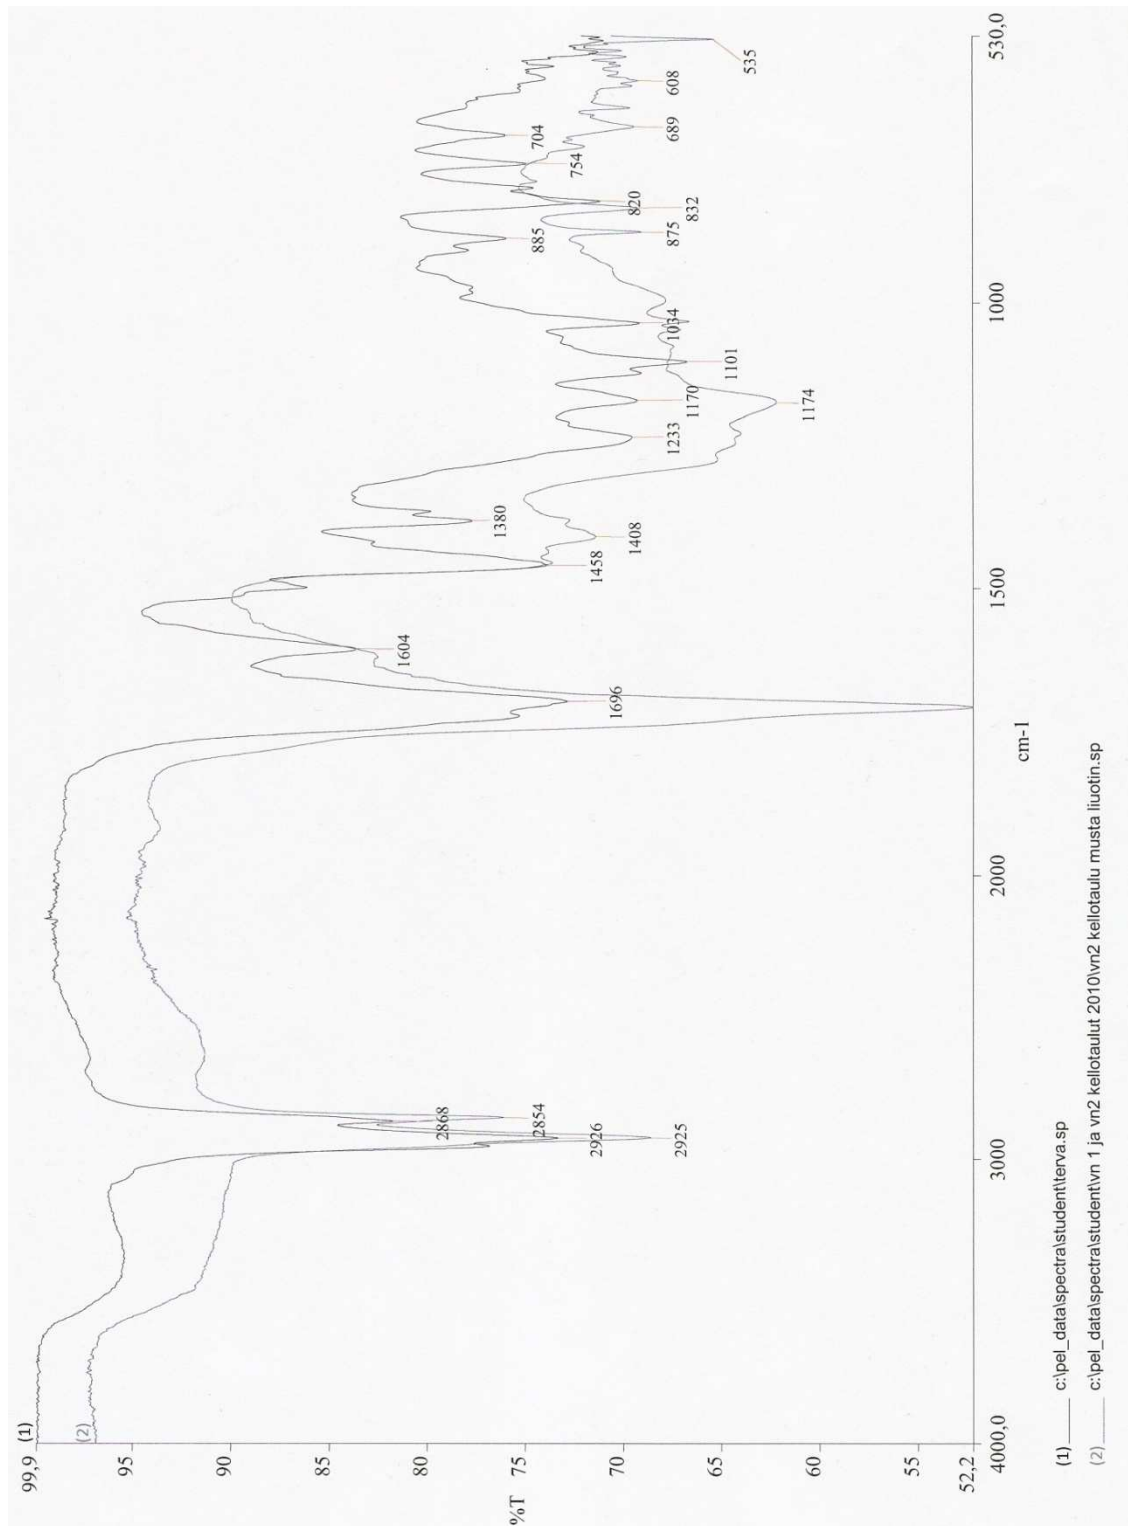
Kuva 4. VN2:n puisen kellotaulun päältä otetun mustan maalin uutoksen liuotiosan (2) FTIR-käyrän referenssinä (1) on vanhan tervanäytteen FTIR-käyrä. Karkeaa korrelaatiota on havaittavissa, mutta terva on aineena hyvin kompleksinen ja siinä on paljon erilaisia kemiallisia ryhmiä.

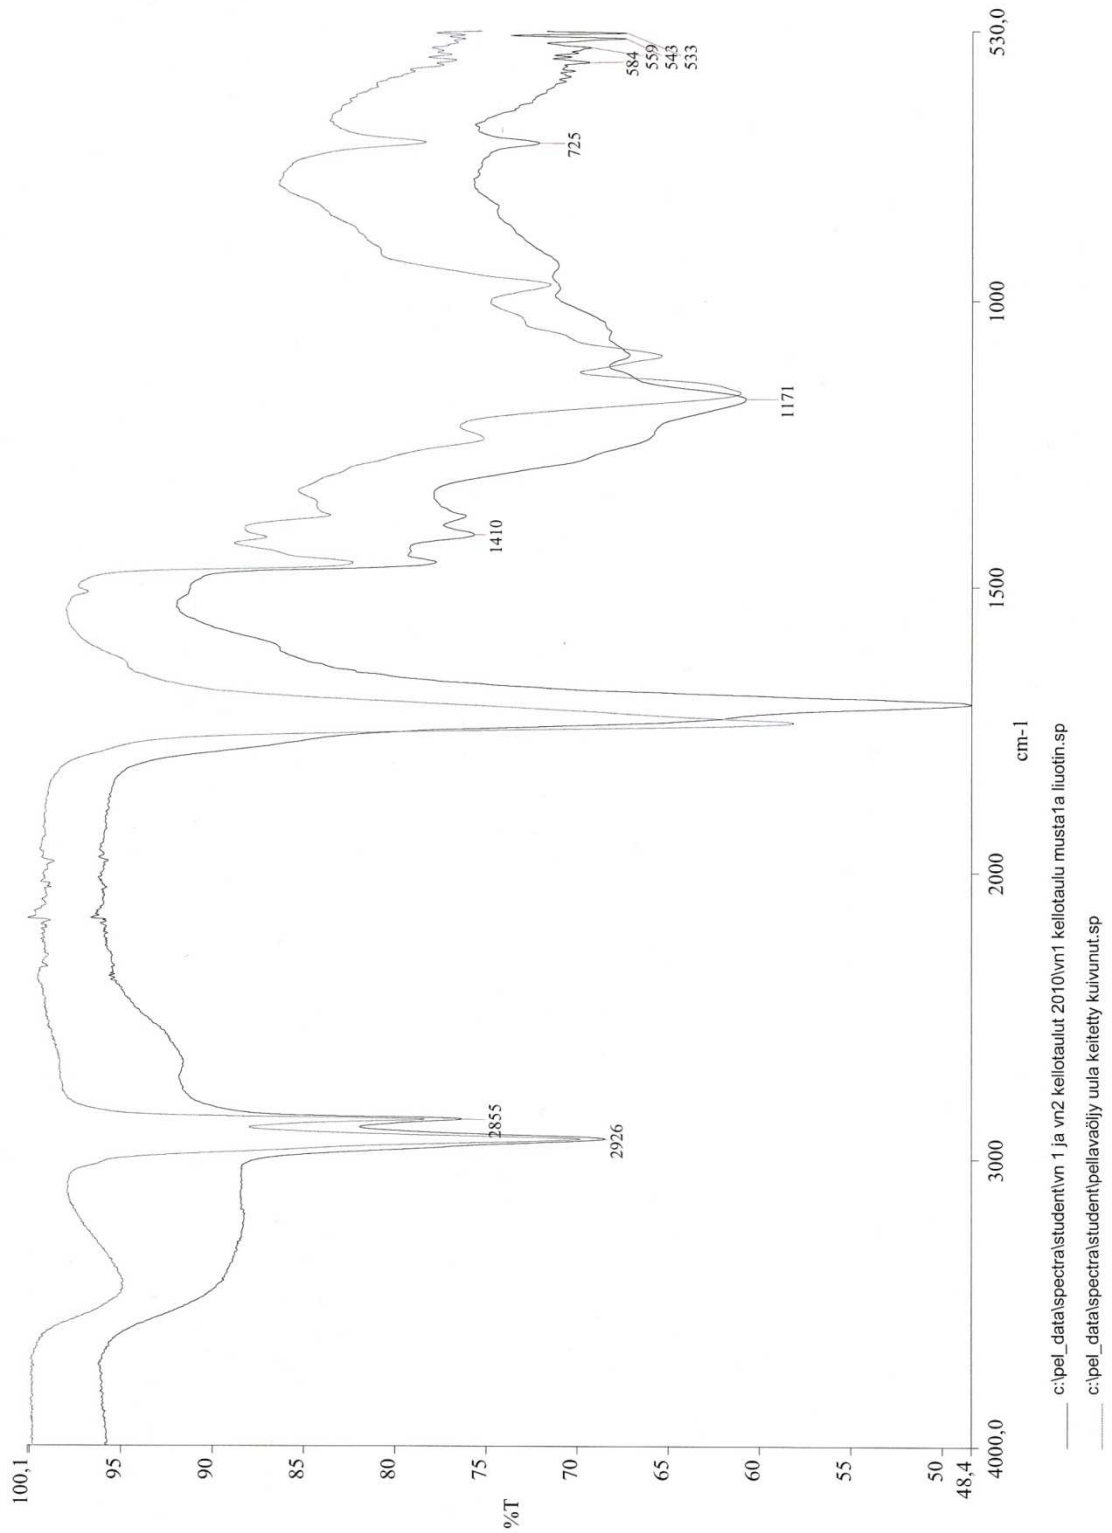
Kuva 5. VN1:n mustan värin sideaineen FTIR-käyrä sopi hyvin vanhaan pellavaöljyyn. Sideaine saatiin VN1:n näytteestä uuttamalla se asetoniin ½ h kellolasilla. Asetonin annettiin haihtua ennen mittausta.

Yhteenvedona voidaan todeta, että VN1:n musta väri oli hyvin todennäköisesti perinteinen hiilimusta pellavaöljyjaali.
