# Hirsitalon kuntotarkastus, lämpökamerakuvaus ja korjausehdotukset

Opinnäytetyö  
Huhtikuu 2015

Rakennustekniikan koulutusohjelma  
Tekniikan ja liikenteen ala

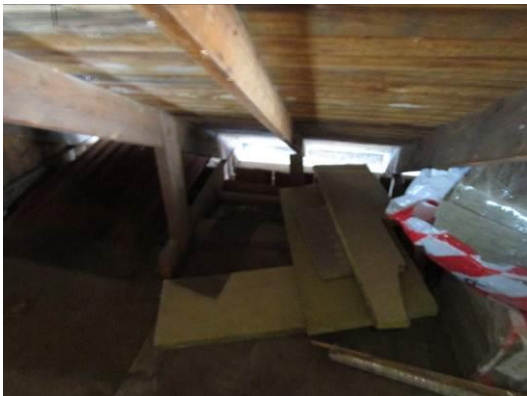
<p>Ullakkotila tuulettui räystäällä olevista tuuletusräjoistä</p>	<p>Hormi oli rapattu ja IV-putki eristetty ullakkotilassa</p>
