Tampereen ammattikorkeakoulu
Rakennustekniikan koulutusohjelma
Talorakennustekniikka
Kimmo Lahdenoja

Opinnäytetyö

Rintamamiestalon kuntoarvio ja peruskorjaussuunnitelma

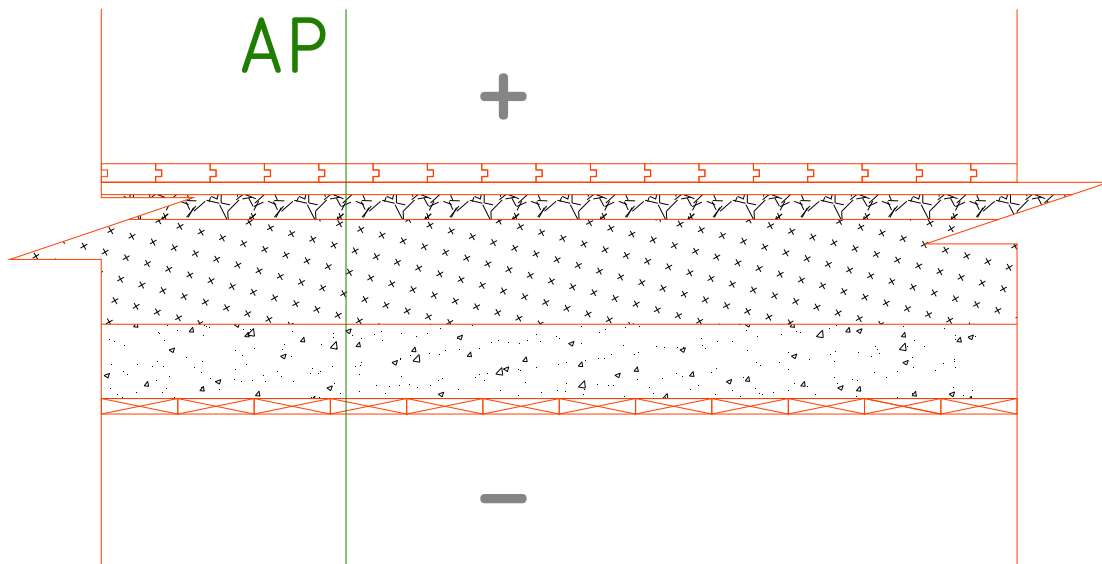
Alapohjan rakenne on noin 400 mm korkea. Rakenne koostuu lattiaa kannattavista 150x50 mm soiroista, jotka on asennettu ristiin. Eristettä kannattaa rossipohjan alapinnassa laudoitus ja pahvi, jotka estävät eristeen varisemisen rakenteesta. Alapohjan eristepaksuus on noin 350 mm.

Alapohjan eristekerros on hieman painunut ja eristekerroksen ja lattialaudan alapinnan väliin on muodostunut ilmatila. Alapohjan eristeet ovat kuivia ja hyväkuntoisia, mutta energiataloudellisesti heikkoja eristeitä

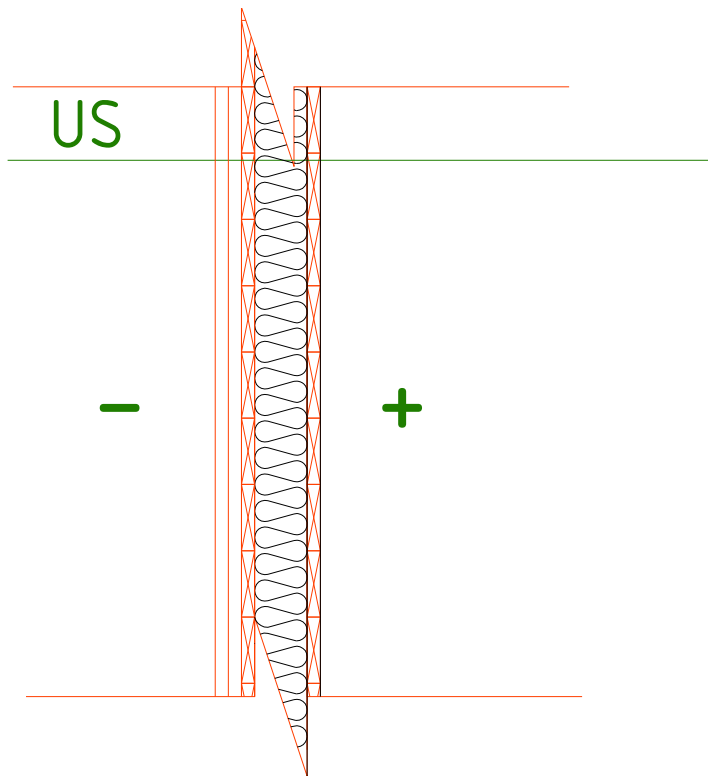
Ulkoseinän perusrakenne on purueristeinen rankeseinä, jonka jäykisteenä toimii vinolaudoitus rungon ulkopinnassa. Rungon sisäpinnassa on vaakalaudoitus. Julkisivuverhouksena on lomalaudoitus ilman tuuletusrakoa.

Rakenteesta löytyi ureaformaldehydivaahtoa, jota on käytetty 1970-luvulla. Vaahto on valkoista. Lisäeriste on ruiskutettu rakenteeseen ulkopuolelle tehdyn reiän kautta. Ureaformaldehydivaahto on hyvin haurasta ja murenee käsiin.

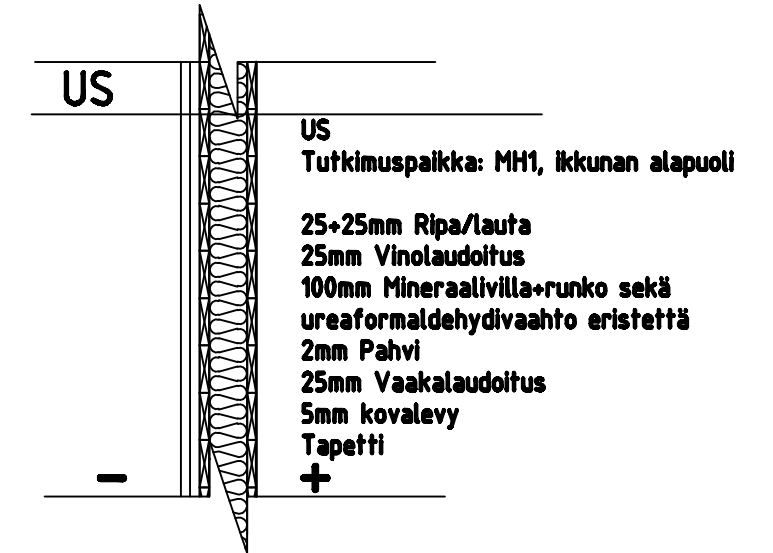
- US
Tutkimuspaikka: MH1, ikkunan alapuoli
- 25+25mm Ripa/lauta
25mm Vinolaudoitus
100mm Mineraalivilla+runko sekä ureaformaldehydivaahto eristettä
2mm Pahvi
25mm Vaakalaudoitus
5mm kovalevy
Tapetti
