Nykyaikaisen koritekniikan vaikutus korinkorjaukseen

Metropolia Ammattikorkeakoulu

Opinnäytetyö

SKODA SUPERB KOLARIKORJAUS VÄLIRAPORTTI

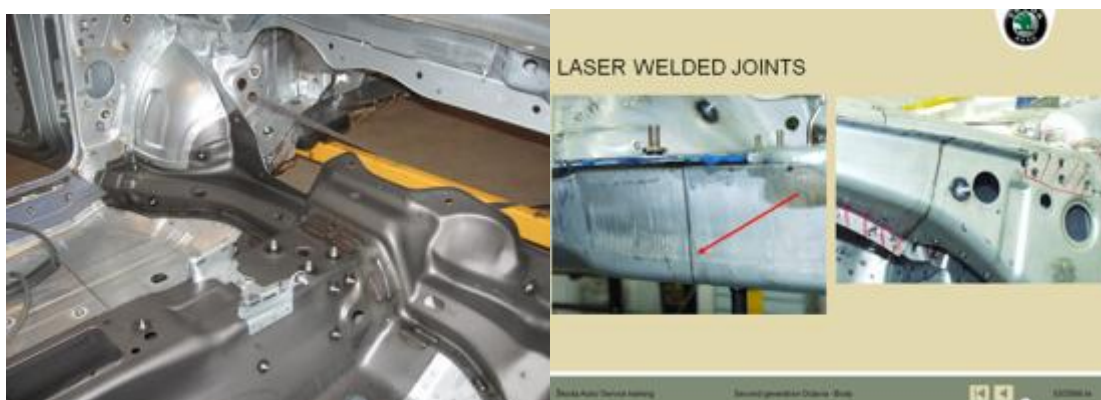
Kuva 21. VW Passatin rintapellin booriteräs ja eturunkoaisan lasersauma [11]

TTS Koriakatemia osti vakuutusyhtiö Axalta vuoden 2009 kevättalvella kolarissa vaurioituneen Škoda Superbin, joka oli lunastettu suurten korjauskustannusten takia. Auto oli vaurioitunut etuosastaan ja vasemmasta kyljestään. Kolaritapahtumasta ei ole tarkkaa tietoa, mutta vaurioista, jotka näkyvät kuvassa 20 voisi päätellä toisen ajoneuvon ensin osuneen voimakkaasti Škodan vasempaan etuosaan ja siitä kiepsahaneen auton vasempaan kylkeen. Raja on tästä raportista kokonaan pois kyljen vauriot ja niiden korjauksen. Auto ostettiin Škoda-korimekaanikkojen ammattitutkintoon johtavaan koulutukseen ja se korjattiin etuosan vaurioiden osalta valmistajan korjausohjeiden mukaisesti alkuperäisillä osilla. Autoon tehtiin vaurioanalyysi, jolla pyrittiin kartoittamaan, mitä osia autoon tulee vaihtaa ja mitkä voidaan korjata. Ensi näkemältä auton etuosan vauriot näyttivät pahoilta, ja paljon kalliita osia oli vaurioitunut vaihtokuntoon. Lisäksi piilovaurioina oli mm. automaattivaihteiston sähköliittimen vaurio, joka vaati koko DSG-vaihteiston mekatronikkayksikön vaihdon uuteen, sillä pelkkää liitintä ei toimiteta varaosana. Itse korinrakenteiden vauriot rajoittuivat hieman yllättäenkin etuakseliston takimmaisten kiinnityspisteiden etupuolelle. Selityksenä tälle voidaan pitää rintapellin alueen hyvin lujaa booriteräsrakennetta, joka näkyy hyvin kuvassa 21. Korjausohjeissa runkokotelon vaihtoon on valittavana kaksi katkaisukohtaa rintapellistä ja ns. runkokotelon crashbox, jonka katkaisukohta on noin viiden sentin päässä etuosan lasersaumasta (kuva 21).

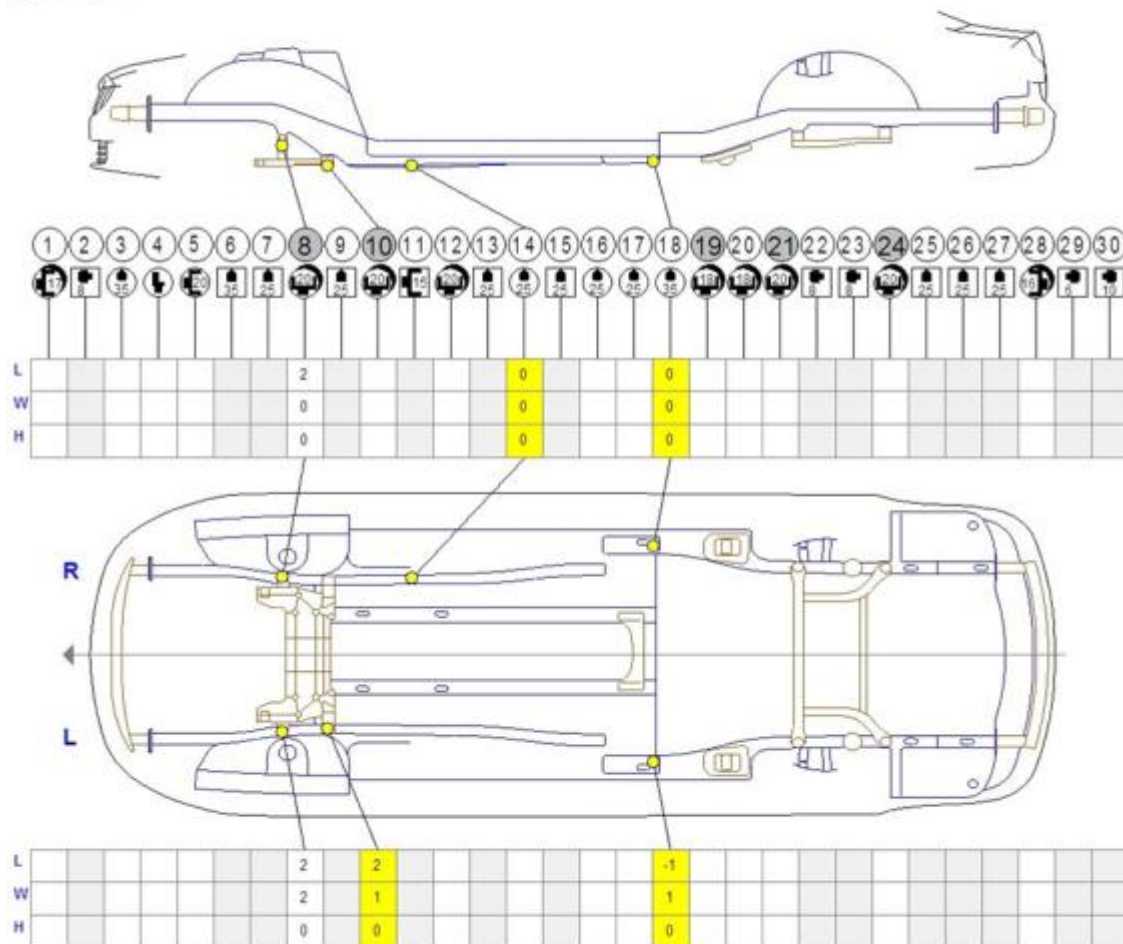
Superbin alustanmittauspöytäkirja, jossa ilmenee ettei ohjauslaitteiston kiinnityspisteissä ole mittapoikkeamaa.
