AS. OY JUVANPETÄJÄN KUNTOTUTKIMUS

Haapala, Maija As. Oy Juvanpetäjän kuntotutkimus

# **As Oy Juvanpetäjä Betonijulkisivujen ja –parvekkeiden kuntotutkimus**

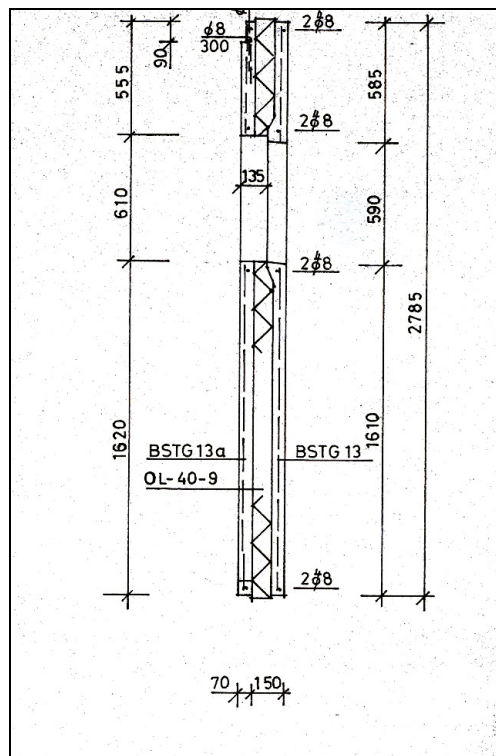
**Kuva 1** Pitkien sivujen sandwich-elementin rakenne

Kenttätutkimuksissa todettiin, että ulkokuori on vahvuudeltaan 59 - 90 mm ja lämmöneristeen vahvuus vaihtelee 57...82 mm. Elementtien pinta on käsitelty harjaamalla. Käsiteltävästä johtuen elementit ovat valettu sisäkuoresta alkaen, ulkokuori viimeisenä lämmöneristeen päälle. Työjärjestyksen takia ulkokuoren raudoitukset ovat todennäköisesti painovoiman vaikutuksesta lähempänä eristetilaa, kuin ulkokuoren pintaa.

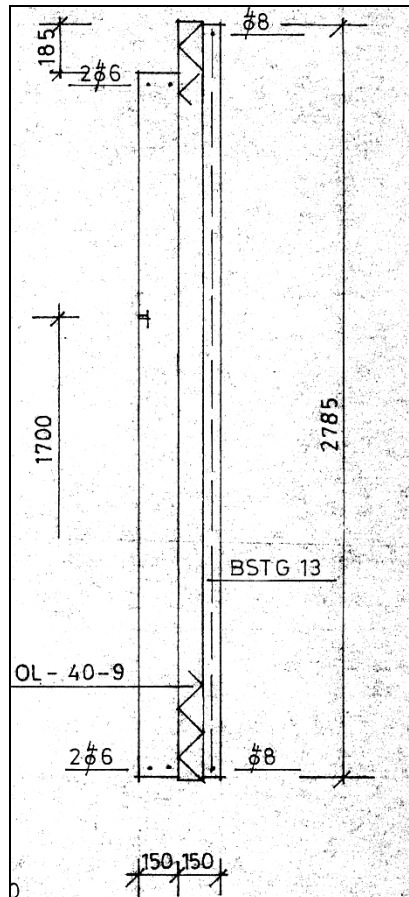
**Kuva 2** Päädyn sandwich-elementin rakenne

Kenttätutkimuksissa todettiin, että ulkokuoren vahvuus on 61-84 mm. Eristepak-  
suudet vaihtelevat 69...78 mm:iin.

Elementtien pinta on käsitelty hiertämällä. Käsittelytavasta johtuen elementit ovat valettu sisäkuoresta alkaen, ulkokuori viimeisenä lämmöneristeen päälle. Työjärjestyksen takia ulkokuoren raudoitukset ovat todennäköisesti painovoiman vaikutuksesta lähempänä eristetilaa, kuin ulkokuoren pintaa. Silmämääräisesti tarkastelemalla elementit olivat hyväkuntoisia. Muutamassa elementissä oli havaittavissa pieniä halkeamia ulkokuoressa, jolloin näissä elementeissä olevat teräkset ovat alttiina korroosiolle (kuva 3). Selvästi haljenneita tai taipuneita elementtejä ei tavattu. Maalipinnassa on jonkin verran kulumaa ja likaa mm. kasvustoja. Teräksiä ei ollut näkyvissä.

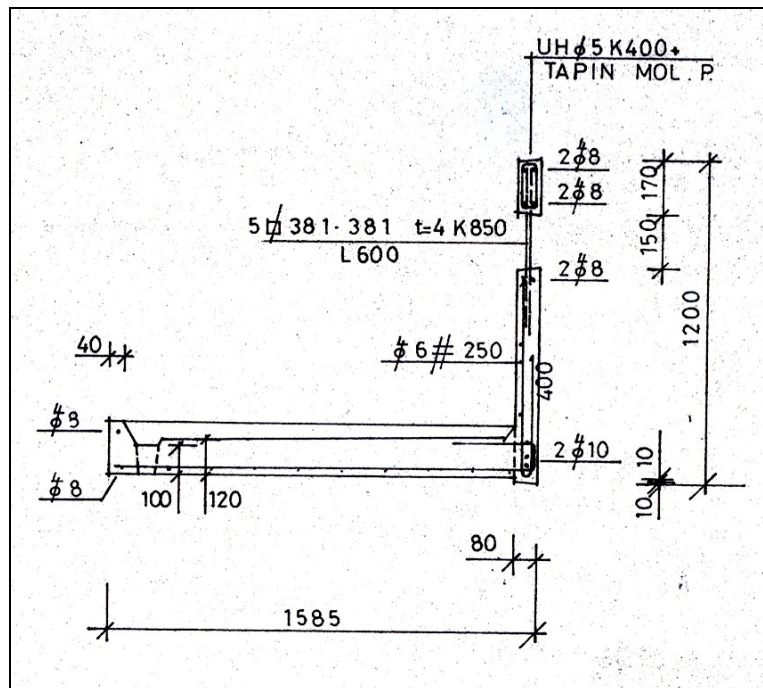
**Kuva 4** Huoneistoparvekkeiden rakenne

Huoneistoparvekkeiteet ovat piirustusten mukaan (kuva 4) 80 mm paksuja. Huoneistoparvekkeiteet ovat silmämääräisesti melko hyvässä kunnossa. Aistinvaraisesti joissakin kaiteissa havaittiin vähäistä halkeilua ja paikkauksen jälkiä (kuva 5). Jonkin verran kaiteissa oli myös lohkeillutta betonia (kuva 6). Kulunutta maalia tai vedenpoiston aiheuttamia vaurioita ei juuri tavattu. Teräksiä ei ollut näkyvissä.

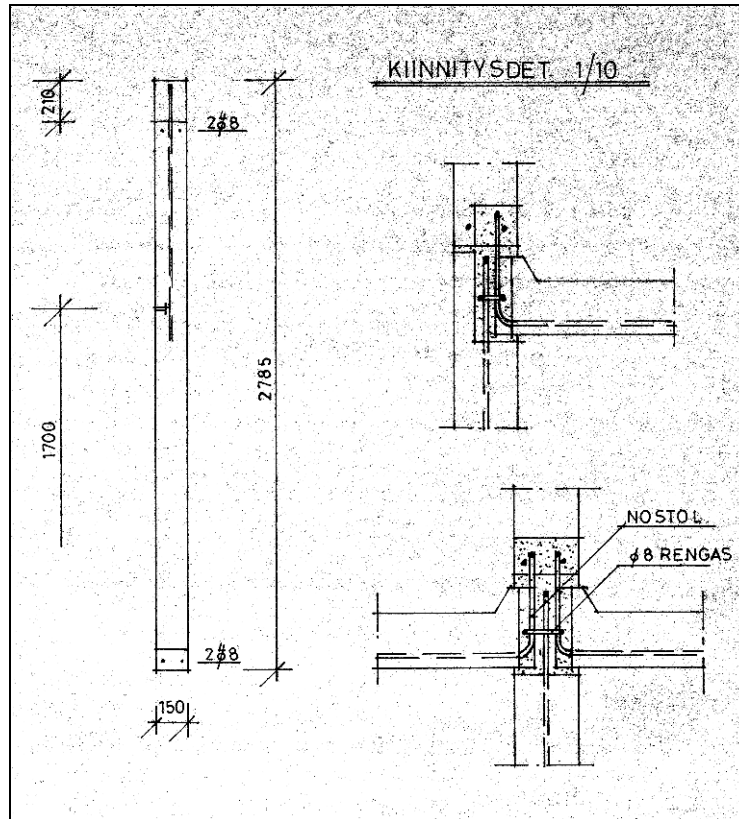
**Kuva 8** Parvekepieli ja parvekelaattojen kannatus

Parvekepielet ovat piirustusten perusteella (kuva 8) vahvuudeltaan 150 mm. Kuvassa 6 on myös kuvattuna parvekelaattojen kannatus pieliin. Aistinvaraisesti havaittiin, että parvekepielet ovat vaihtelevassa kunnossa. Osissa pieliä on halkeamia ja teräksiä pinnassa (kuva 9). Pielissä on myös laattojen kohdalla toistuva vaurio saumassa, joka saattaa johtua asennuksessa paikoilleen jääneistä korkolapuista (kuva 10). Tämän tutkimuksen puitteissa ei pystytty selvittämään niiden vaurioiden alkuperää. Parvekepielissä ja parvekkeiden kätteessa on myös toistuva vaurio, jossa betoni on kulunut ja halkeillut (kuva 11). Vaurio näyttäisi syntyneen vuotavasta pielen ja kate-elementin välisestä saumasta. Parvekkeiden kätteessa on valokuvan perusteella saumat elementtien risteyskohdassa. Onkin syytä epäillä, että katemate-

riaali vuotaa paikoin näistä kohdista. Myös parveketornien ulkopuolinen vedentoisto on muutamassa pielessä puutteellinen, koska vesi ei kulkeudu täysin syöksytorveen, vaan on rapauttanut betonia syöksytorven alla (kuva 12).

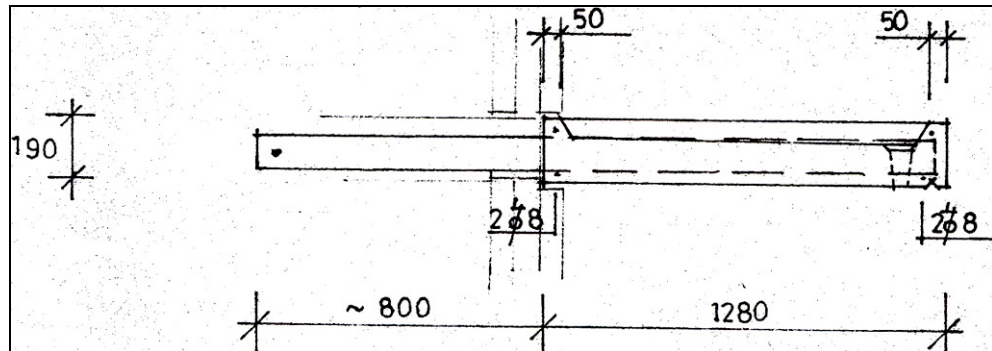
**Kuva 13** Tuuletusparvekelaatta

Tuuletusparvekelaatat ovat piirustusten mukaan (kuva 13) vahvuudeltaan 190 mm. Aistinvaraisesti laatat ovat melko hyvässä kunnossa. Niissä ei näy halkeamia tai hilseilyttä maalia.

Huoneistoparvekkeiden yläpinnasta karbonatisoitumista ei ole juurikaan tapahtunut. Alapinnasta se on edennyt 15...24 mm:iin, keskimäärin 17 mm:iin.
