**Lämpökameran käyttö sillan erikoistarkastuksessa**

Työn ohjaaja Reijo Rasmus, Jarno Oravasaari  
Työn teettäjä Ins.tsto Jorma Huura Oy, Jouni Huura  
Tampere 2008

Using the Thermal Analysis in the Special Inspection of the Bridge

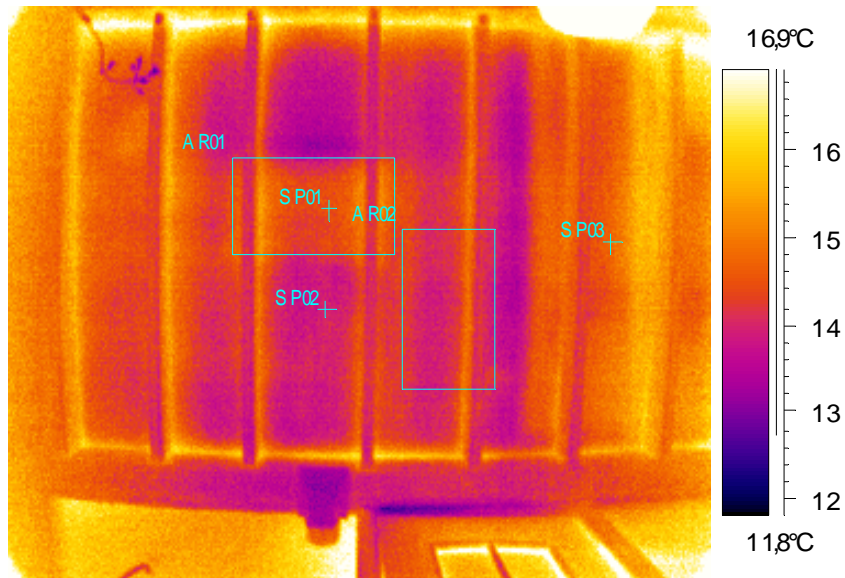
Ensimmäinen kuvaus suoritettiin parvekkeen lämpötilan ollessa noin 12 °C. Lämpökuvassa seuraavalla sivulla (kuva 9) näkyy maton kokoinen ympäristöään lämpimämpi alue. Keltainen on kuvissa violettiä/sinistä lämpoisempi. Ulkoilma oli pilvinen ja poutainen. Mattojen kohdat on rajattu suorakaiteella.

Kuva 9 Lämmin vesi maton alla (ylempi suorakaide)

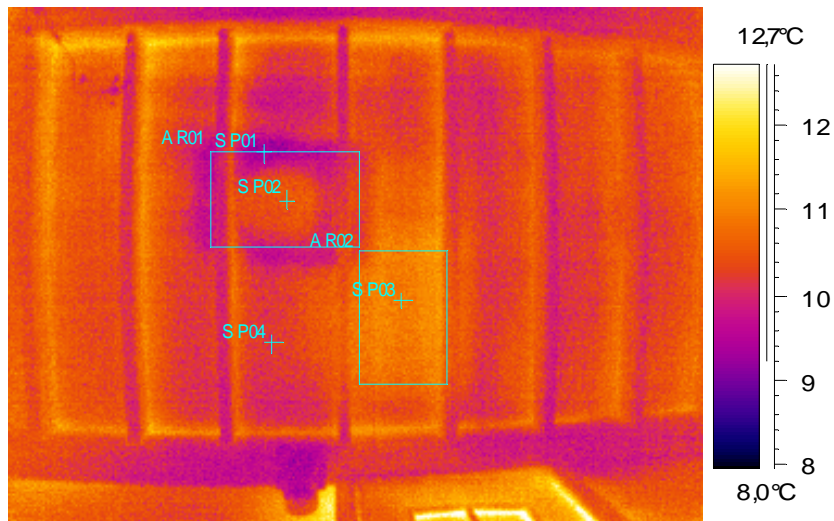
Kahden tunnin kuluttua suoritettiin toinen kuvaus. Kuvaus suoritettiin, kun kermin pinta alkoi hieman kuivua. Lämpökuvassa (kuva 10) näkyy alue, jonka reunoilta tapahtuu haihduntaa ja se viilentää rakennetta. Suhteellisella lämpötila-asteikolla väri keltainen tarkoittaa lämmintä ja violetti viileää. Ilman lämpötila oli kuvaushetkellä varjossa noin 14 °C.

Kuvausta jatkettiin noin tunnin välein ja lämpökuvissa näkyi voimakkaasti haihdunnan takia viilentynyt alue. Maton keskikohta erottuu lämpimämpänä, sillä sieltä ei haihdun-  
taa tapahdu. Rakenteen läpi näkyy (kuva 10) myös kuivan maton alue ympäristöään lämpimämpänä. Lämpökuvien alle seuraavalle sivulle on kerätty mittausasetukset, valitsevat olosuhdetiedot ja pistemittausten tulokset.

Kuva 10 Haihdunta maton reunoilta viilentää rakennetta

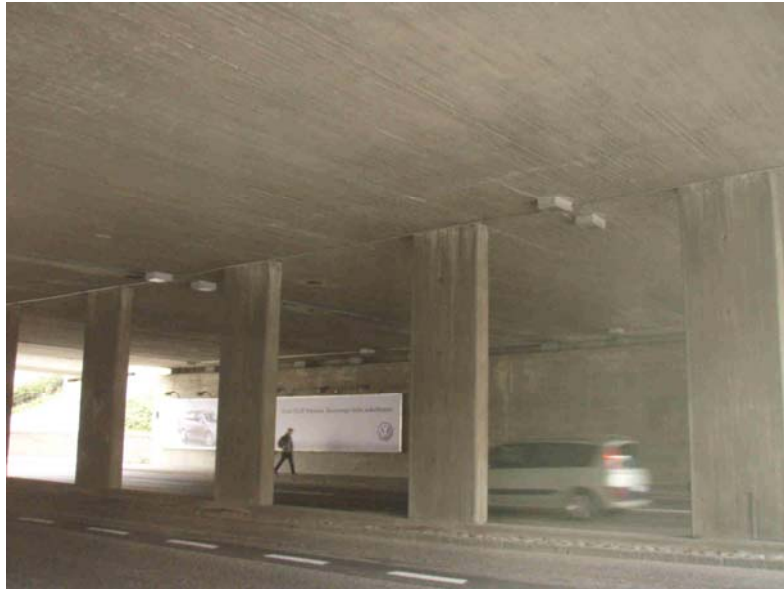
Kohteessa havaittiin laatan alapinnalla paljon poikkisuuntaista halkeilua ja halkeamissa havaittiin kosteuden jättämiä jälkiä. Osassa halkeamista oli kuvaushetkellä kosteutta tai selvä vesivuoto. /13/

Kuva 19 Valokuva rakenteesta

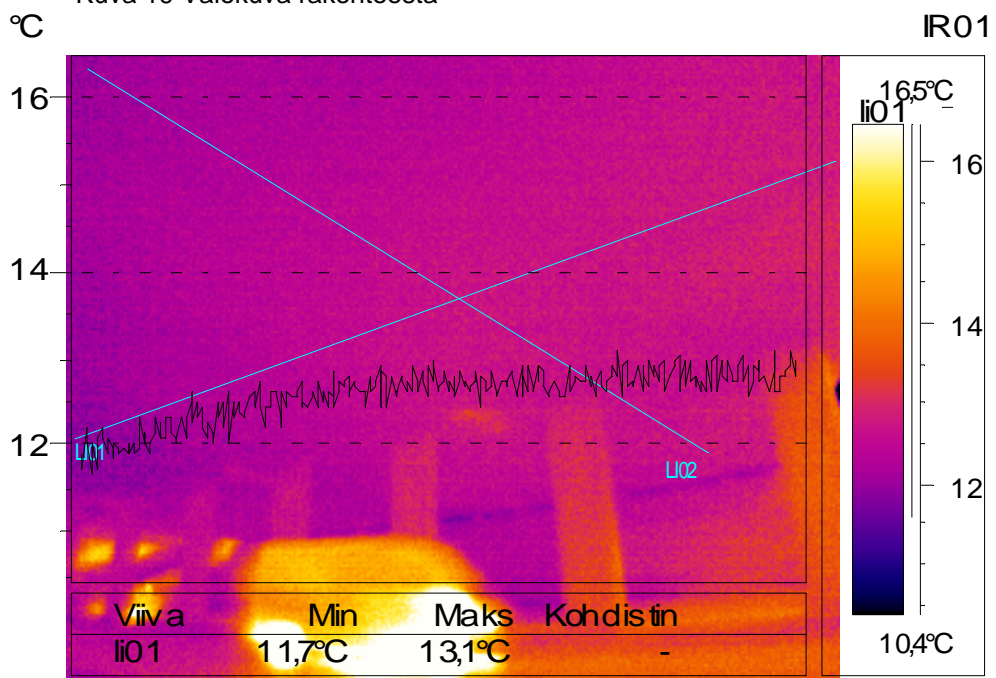
Seuraavissa kuvissa sillan kansilaatan alapinnasta on tutkittu lämpötilajakaumia lämpökäyrätyökalulla. Tarkemmin lämpökuvasta on käsitelty liitteenä olevassa lämpökuvauraportissa. Rakenteen lämpötila on lämpökäyrän mukaan koko rakenteessa melko tasainen. Vaihteluväli on noin 1 °C suuruisen.

Kuva 20 Lämpökuvassa kansilaatan alapintaa

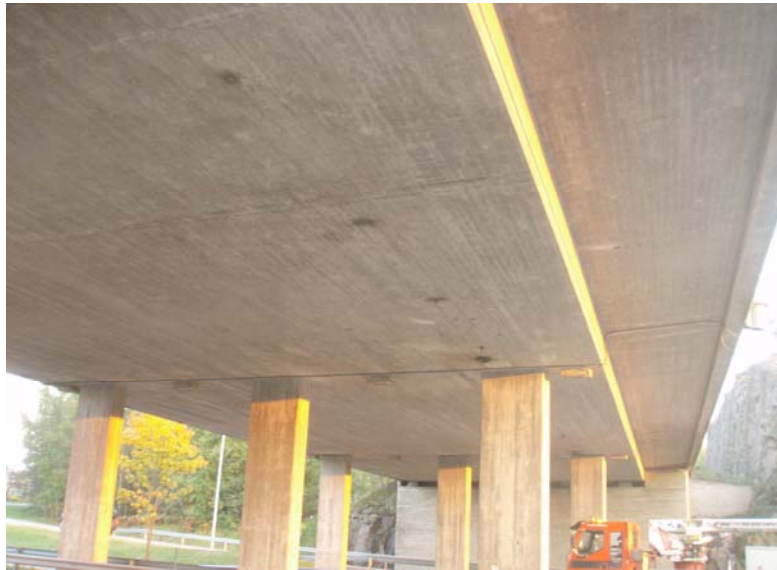
Seuraavassa esimerkki kuvauksesta, joka tehtiin hieman kauempaa, jolloin saatiin kokonaisvaltaisempi kuva rakenteen alapinnasta. Kauempaa kuvattaessa lämpökuvan tarkkuus kärsii hieman, mutta laajojen rakenteiden tai rakenneosien lämpötilaeroja ei pystytä vertailemaan kokonaisvaltaisesti pelkästään lähikuvista.

Kuva 26 Sillan kolme eteläisintä aukkoa

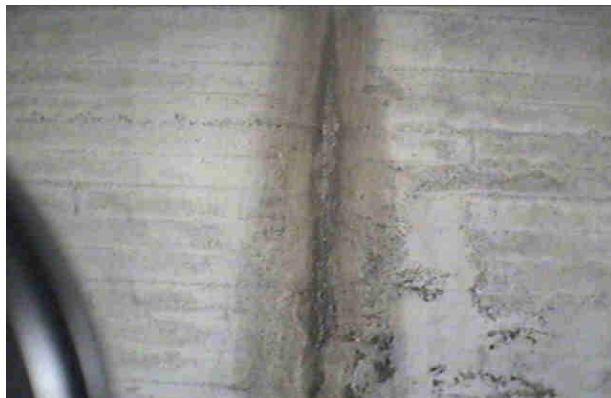
Lämpökuvassa on eteläisen etumuurin yksi sauma, joka vuotaa. Saumassa oli tarkas-  
tushetkellä maatuen taustatäytöstä tihkunut vesi betonin pinnalla.

°C Kuva 33 Sauman vuotokohta lähempää kuvattuna IR01

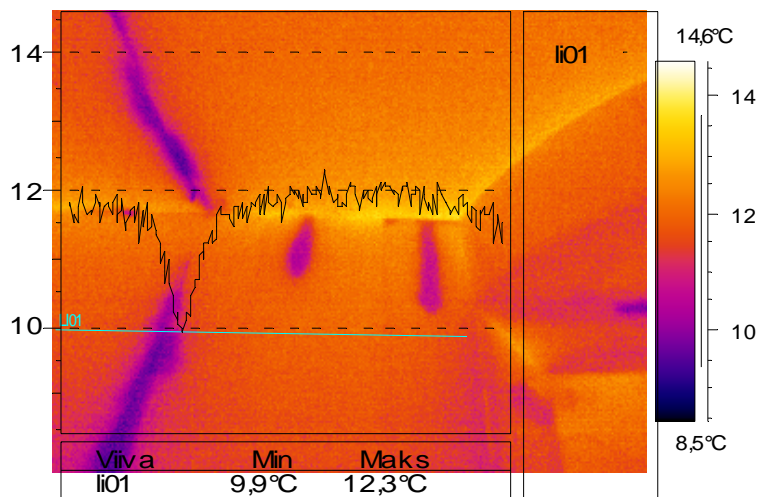
Kuva 34 Alus- ja päällysrakenteen sauman, etumuurin pystysauman  
ja pituussuuntaisen sauman vuotoja

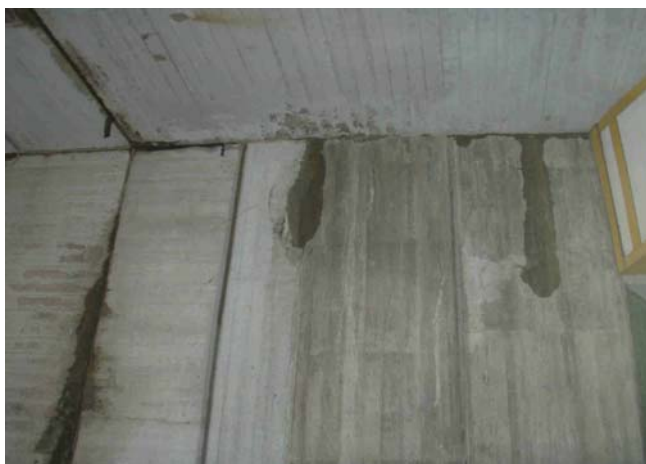
Kuva 35 Valokuva vuodoista, jossa erottuvat märät kohdat

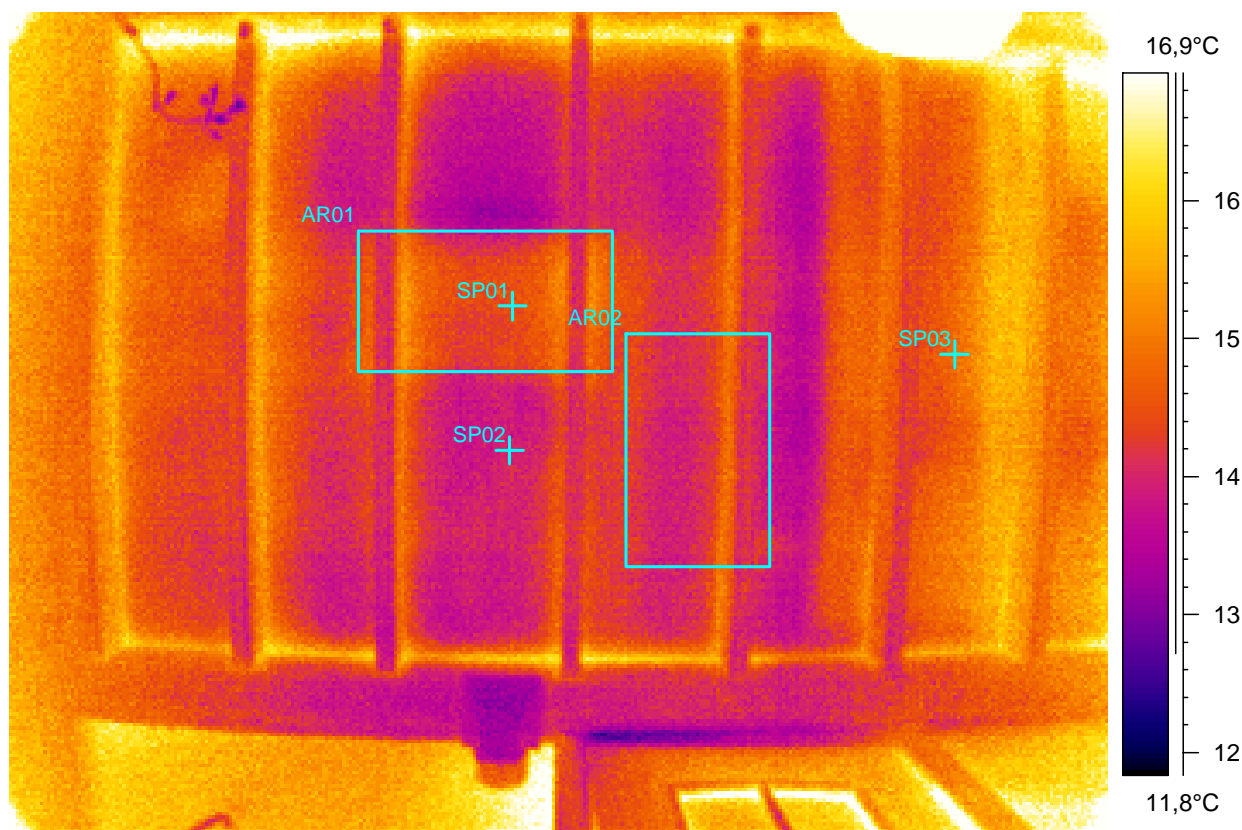
- Kantavan puurakenteen päällä vesivaneri, jonka päällä on kermieristys.
- Kermin päällä on puuritolat.
- Lähtötilanteessa on toinen puuritilä poistettu ja kuvassa näkyy lämpöero parvekkeen puoliskoilla (kuvan oikea reuna).
- Kermin päälle asetetaan kaksi samankokoista kumimattoa. Toisen maton alusta kasteltiin haalean lämpimällä vedellä.
- Kuvassa näkyy veden lämmittämä kohta.
- Matto, jonka alustaa ei kasteltu, ei näy kuvassa.

Kuvassa pistemittauksen perusteella lämpötila on lämpimällä puolella (SP03) +15 ja kylmällä puolella SP02 noin +12 astetta Celsiusta. Kostean maton (SP01) alla lämpötila on myös +15 astetta Celsiusta.

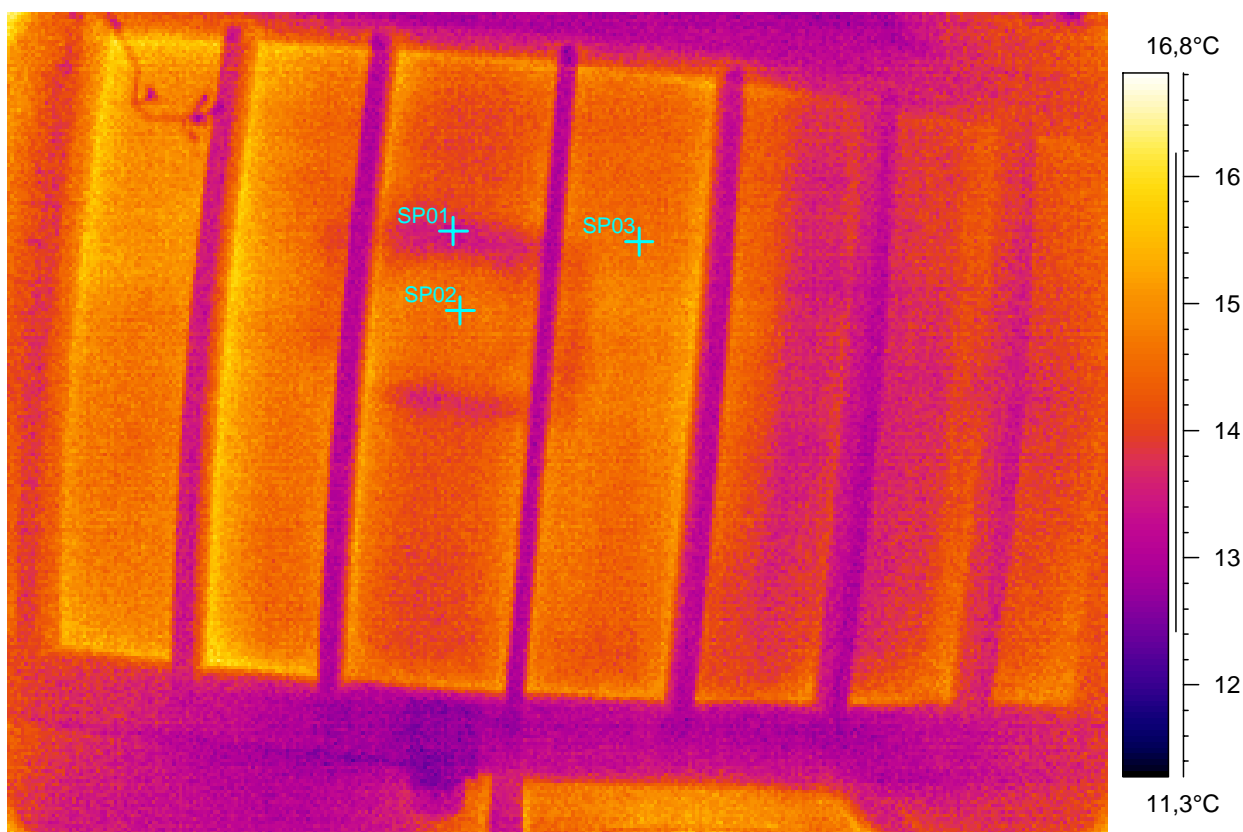
- Pistemittausten mukaan maton, jonka alusta on kasteltu, reunoilta haihtuu kosteutta. Ilmiö näkyy mittauksen SP01 arvossa.
- Matto, jonka alustaa ei kasteltu, ei erotu kuvassa.
- Kamera on hieman heilahtanut kuvatessa.
- Pistelämpötilojen arvot ovat taulukossa.

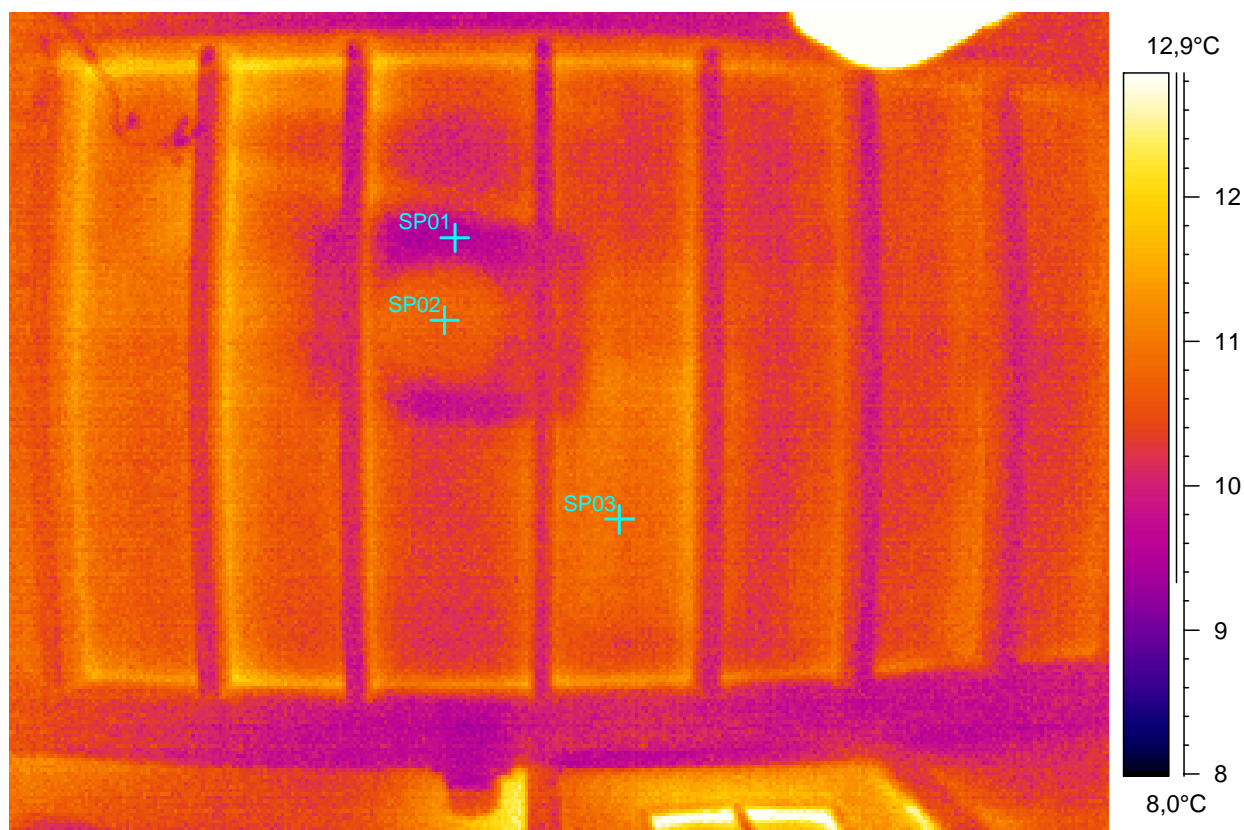
- Kuvaus suoritettiin noin tunnin kuluttua edellisestä, jotta varmistuttiin alustan kasteluun käytetyn veden lämpötilan tasaantumisesta ympäristön lämpötilaan.
- Pistemittausten mukaan kohdassa, josta vettä haihtuu, lämpötila on ympäristöään alempi SP01.
- Pistemittaus maton keskeltä osoittaa, että maton alla ei haihtumista tapahdu.
- Toisen maton kohta alkaa erottua ympäristöään lämpoisempänä alueena. Alueen keskellä on pistemittaus SP03.
- Pistelämpötilojen arvot ovat taulukossa.

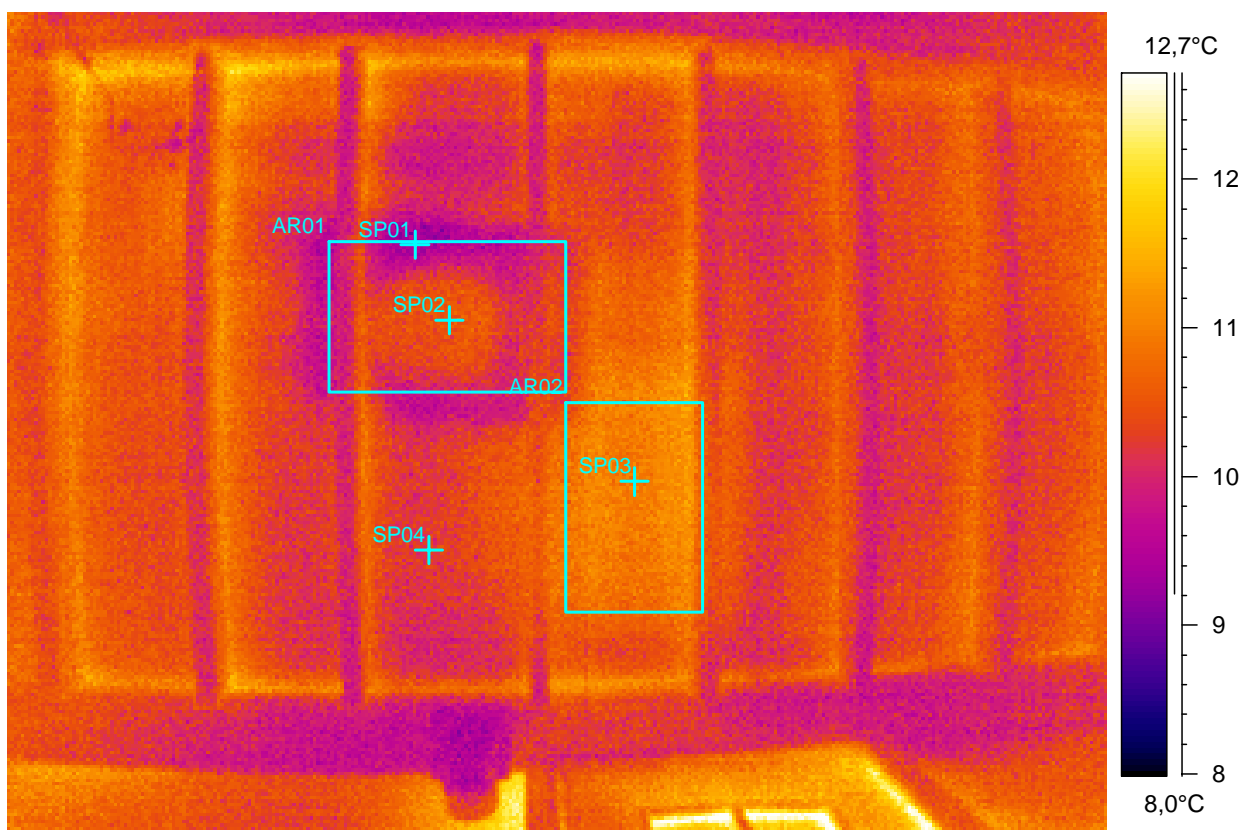
- Kuvaus suoritettiin noin puolen tunnin kuluttua edellisestä.
- Lämpökuva on edellisen kaltainen, mutta haihtuminen näkyy voimakkaammin kuvassa.
- Kuiva matto on selvästi näkyvissä vaaleampana alueena.
- Pistelämpötilojen arvot ovat taulukossa.

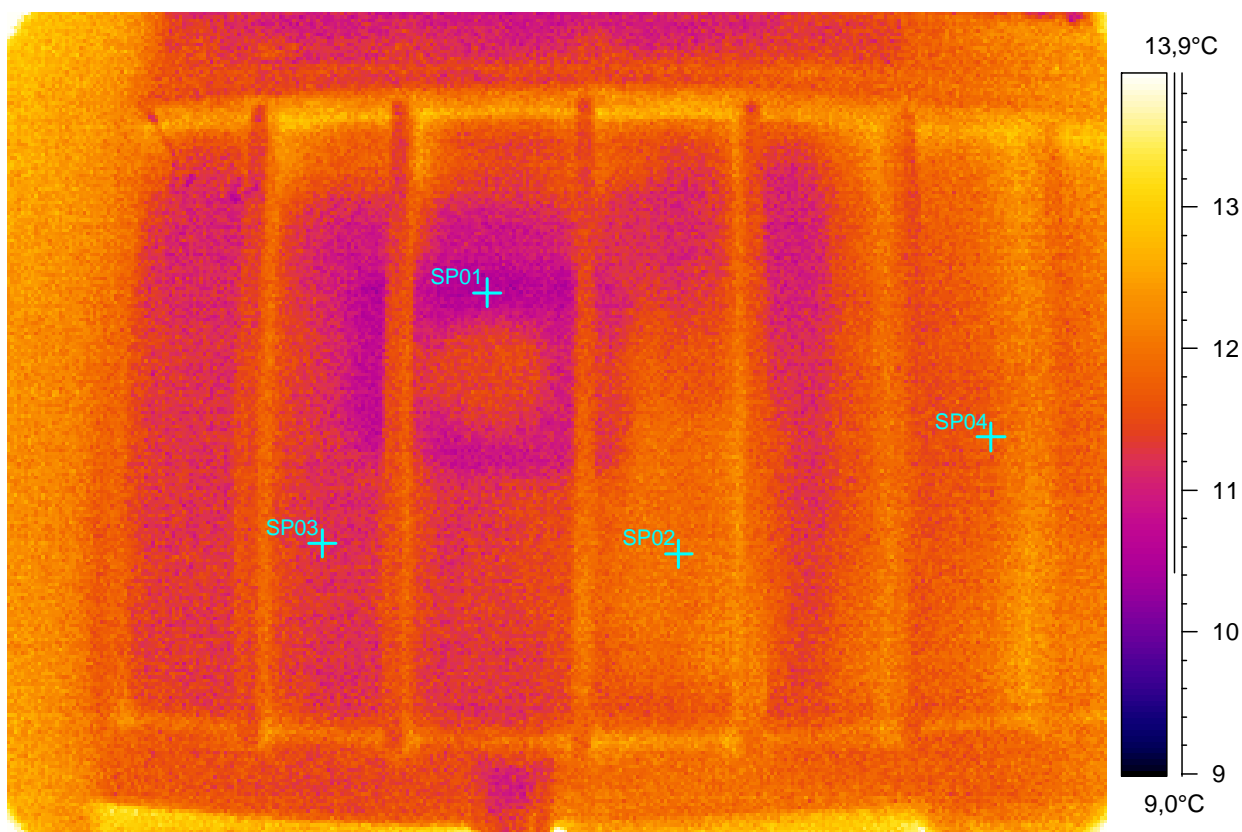
- Kuvaus tehtiin vielä noin 1,5 tunnin kuluttua.
- Lämpökuvassa näkyy molemmat matot ja haihtumisen aiheuttama lämpötilan aleneminen.
- Kostean maton keskellä on lämpöinen kohta. Kuivan maton kohta (SP2) näkyy samoin kuin parvekkeen puolisko, josta ei poistettu puuritiä yläpinnasta (kuvan oikea reuna).

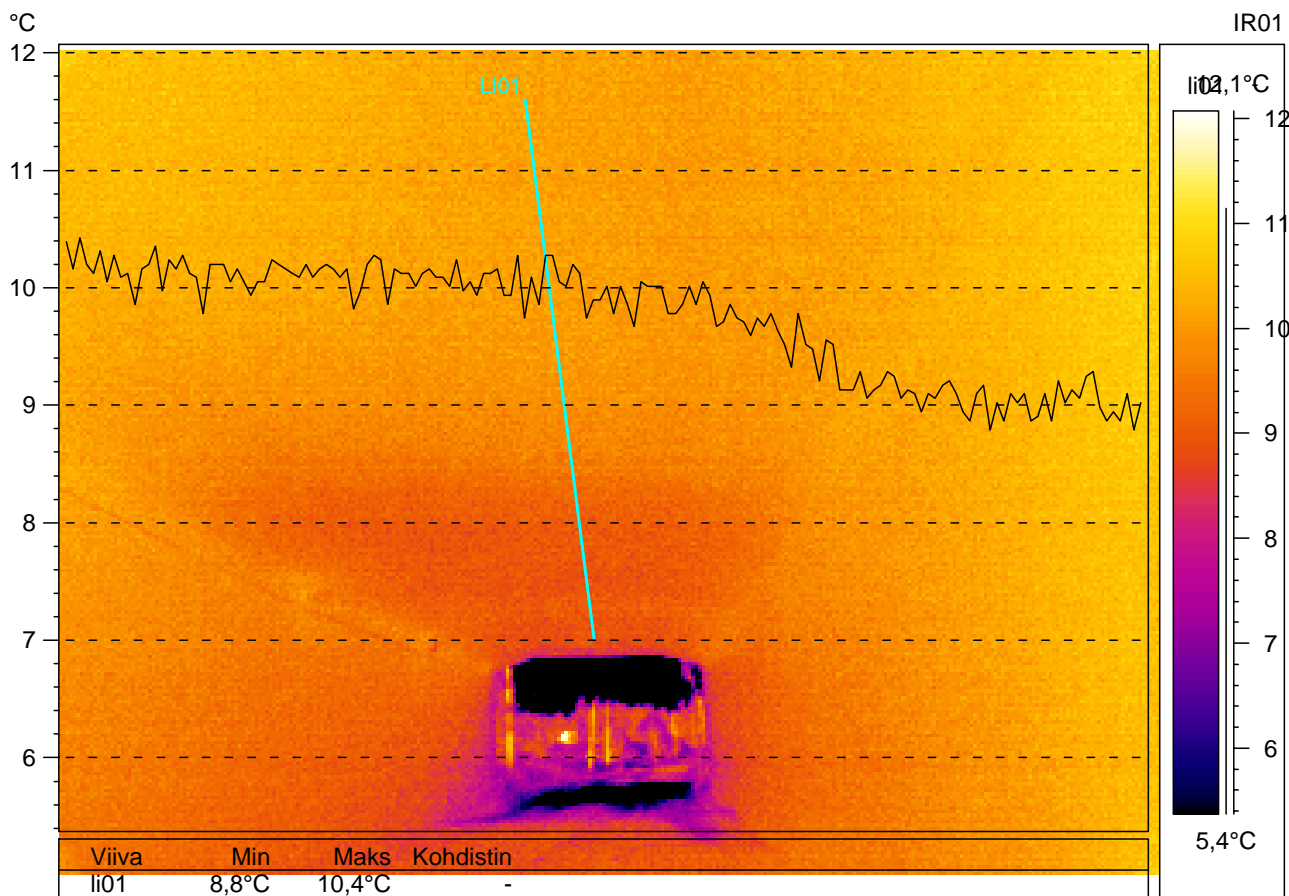
**Kansilaatan alapinta**

- Kansilaatan alapinnassa ei havaittu erityisiä vuotokohtia tai kohonneen kosteusrasituksen aiheuttamia jälkiä

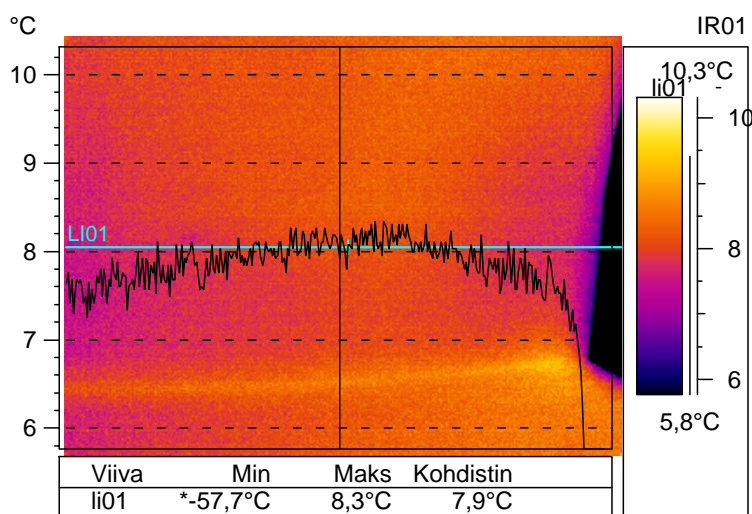
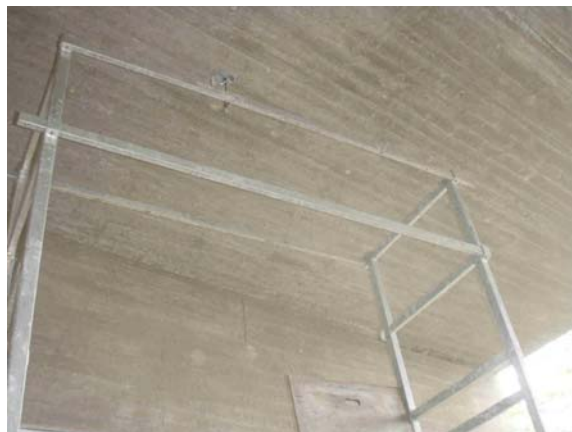
**Kansilaatan alapinta**

- Laatan alapinnassa ei havaittu merkkejä vuodoista tai kohonneesta kosteusrasituksesta.

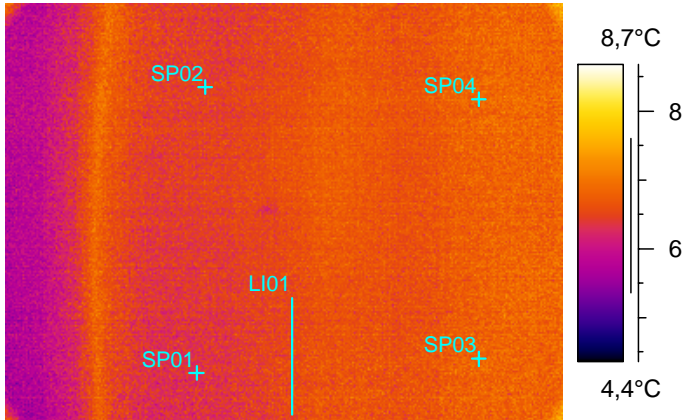
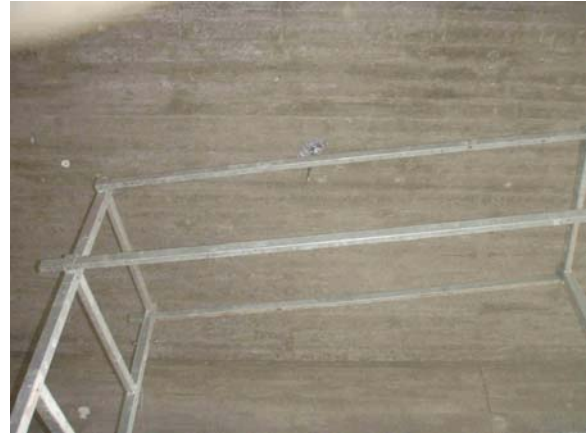
**Kansilaatan viiste ja laatta**

- Kuvan vasemmassa reunassa on tummimpana pystysuora kehän jalka. Kehän jalan oikealla puolella on kansilaatan viiste, jota jatkuu kuvaan piirrettyyn viivaan saakka.
- Kuvan perusteella viisteen alareunassa alle metrin matkalla on hieman viileämpi kohta, joka menee kuvan alareunasta yläreunaan.
- Rakenteen kosteusmittauksen tulos oli 95,2 % Ilman lämpötila ja kosteus on ilmoitettu oheisessa taulukossa.
- Taulukkoon on merkitty pistelämpötilat ja niiden erotus.

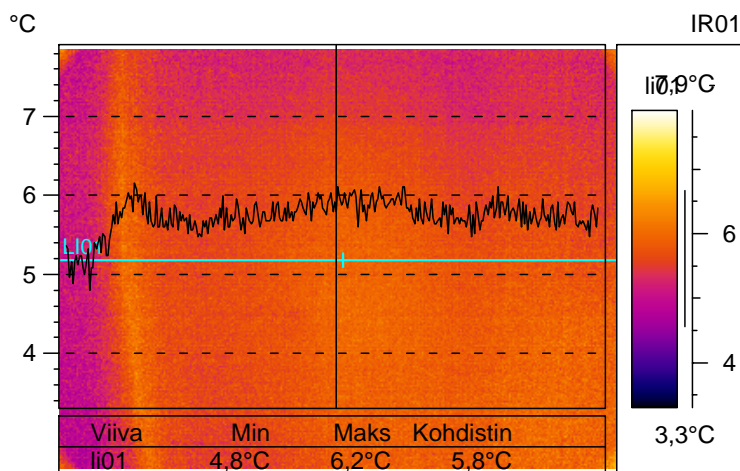
**Kansilaatan viiste ja laatta**

- Laatussa kuvan kohdassa ei havaittu vuotoja tai kosteita kohtia.
- Kohdasta tehdyt kosteus- ja lämpötilamittaukset hylättiin anturin rikkoutumisen takia.

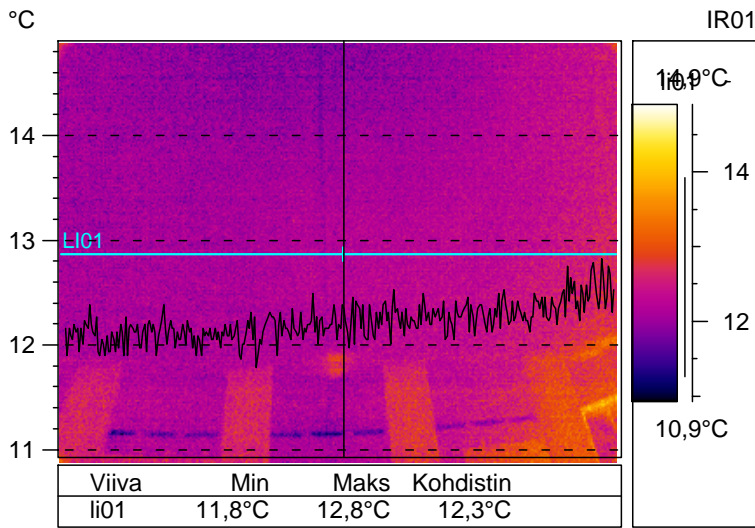
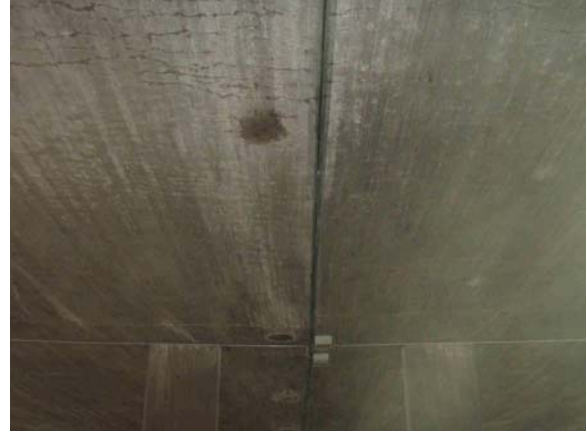
**Kansilaatan alapinta**

- keskisauma
- läntisin aukko
- laatan betonissa on poikkisuuntaista halkeilua

- Keskisaumassa havaittiin lievää vuotoa koko läntisessä aukossa ja sauma vuosi pahoin aivan sillan länsipäässä.
- Kansilaatassa havaittiin paljon poikkisuuntaista halkeilua. Osassa laatan halkeamista oli kosteutta tai selvä vesivuoto.

- Profiilikäyrä on kuvassa sinisellä piirretyn mittalinjan kohdalta
- Profiilikäyrän mukaan betonipinnan lämpötila ei muutu merkittävästi rakenteessa huolimatta kuvauskulman muuttumisesta.
- Kuvassa näkyy sillan pituussuuntainen sauma, jonka läheisyydessä havaittiin kosteutta. Käyrän mukaan saumasta ei ole merkittäviä vuotoja laatan alapintaan.
- Lämpökuvassa näkyy poikkisuuntaiset halkeamat ympäristöään tummenpina, joten niissä on kosteutta.

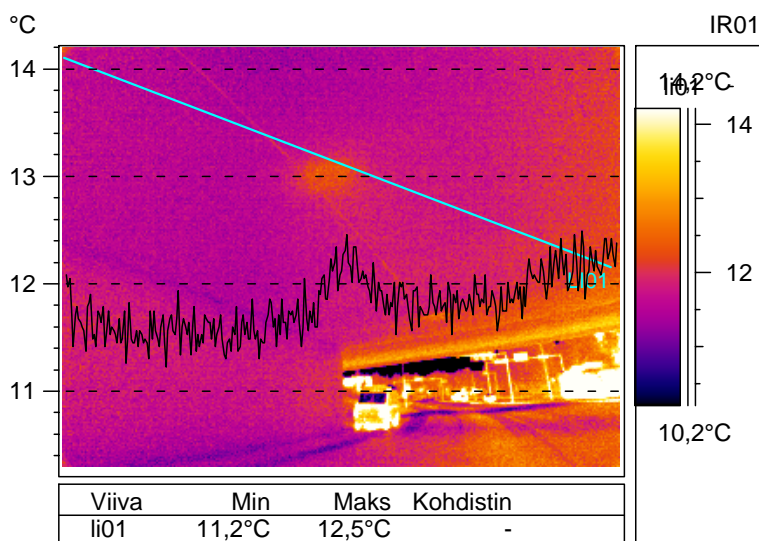
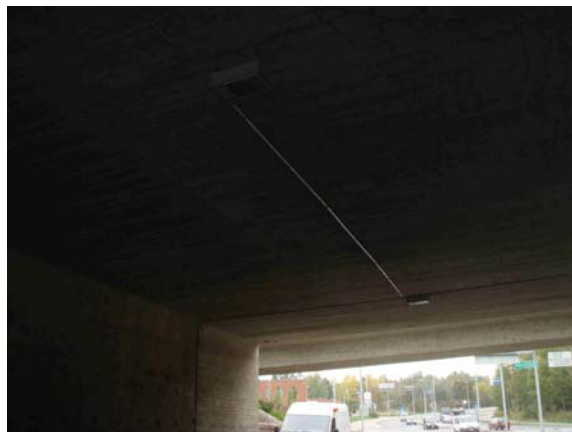
**H0926-03.img**

- Kansilaatassa havaittiin paljon poikkisuuntaista halkeilua. Osassa laatan halkeamista oli kosteutta tai selvä vesivuoto.
- Kansilaatassa ei havaittu kalkkihärmäisiä alueita.

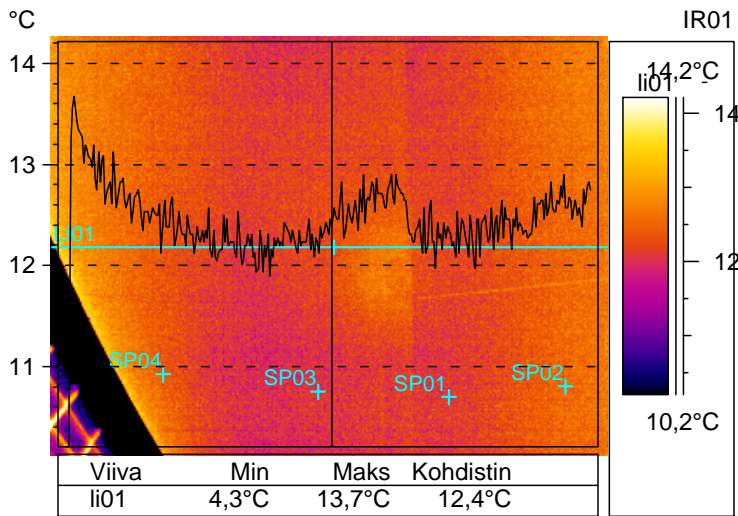
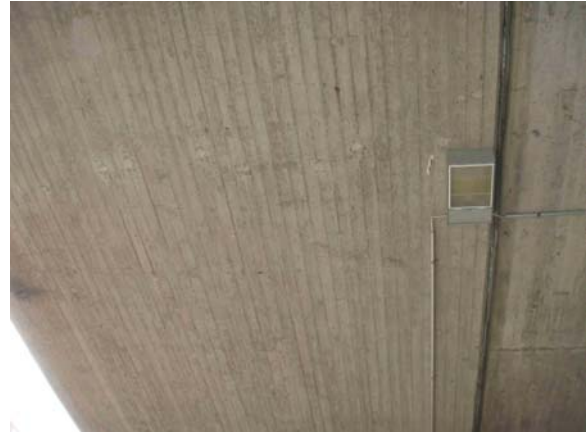
**Kansilaatan alapinta**

- eteläreunan uusi osa
- läntinen aukko
- vanhan ja uuden rakenteen välinen sauma
- levennysosa on rakenteeltaan ontelolaatta

- Levennysosalla havaittiin sillan poikkisuuntaista halkeilua.
- Halkeilu keskittyy aukkojen keskelle.
- Halkeilussa oli kosteuden aiheuttamia jälkiä.
- Rakenteiden välisessä saumassa ei havaittu kuvan alueella vuotoja.
- Levennysosalla ei havaittu betonissa vuotokohtia.
- Betonin suhteellinen kosteus oli uudella osalla läntisessä aukossa 95,1%.
- Ilman lämpötila oli mittaushetkellä noin 13 astetta Celsiusta.
- Vuotojälki on tippuputken ympärillä aivan kuvan vasemmassa reunassa.

- Lämpökuvaa tulkittiin lämpötilakäyrän ja pistelämpötilojen avulla.
- Vanhan osan reunassa betonin lämpötila on alempi, joten siellä on hieman kosteutta.
- Uuden osan keskellä kulkee sillan pituussuuntaan viileämpi alue.
- Laatan alapinnan valaisin erottuu lämpöisenä kohtana.
- Lämpökuvassa ei näy selviä vuotokohtia eikä halkeamat erotu rakenteesta. Myöskään reunan tippuputki ei erotu, joten vapaata vettä ei ole kuvassa.
- Mitatut pistelämpötilat on esitetty oheisessa taulukossa.

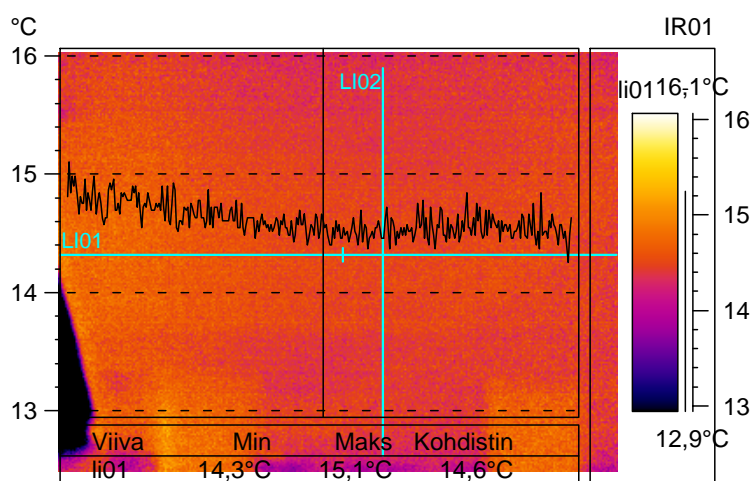
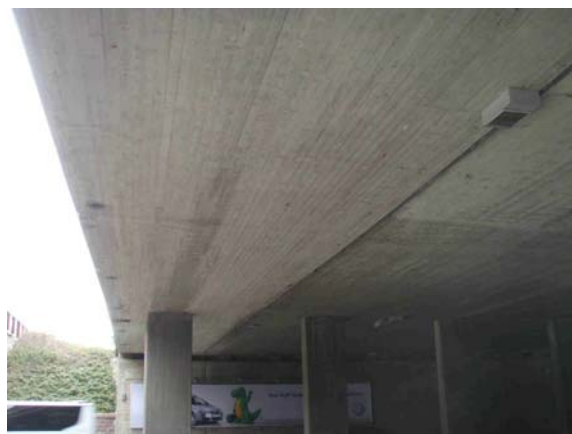
**Kansilaatan alapinta**

- Kansilaatan uusilla osilla on poikkisuuntaista halkeilua 0,2 metrin välein.
- Halkeamien leveys on 0,2 mm.
- Halkeilu keskittyy aukkojen keskiosille.
- Halkeamissa oli kosteuden jättämiä jälkiä.
- Pituussuuntaisessa saumassa ei havaittu vuotokohtia.

- Kuvassa ei näy erityisiä vuotokohtia.
- Rakenteen alapinta on melko tasalämpöinen.
- Halkeamissa ei ole kosteutta.
- Saumassa ei ole kosteutta.
- Risteävien mittalinjojen maksimi- ja minimilämpötilojen erotus on enimmillään 0,9 astetta Celsiusta ja lämpökäyrä osoittaa rakenteen tasalämpöisyyden

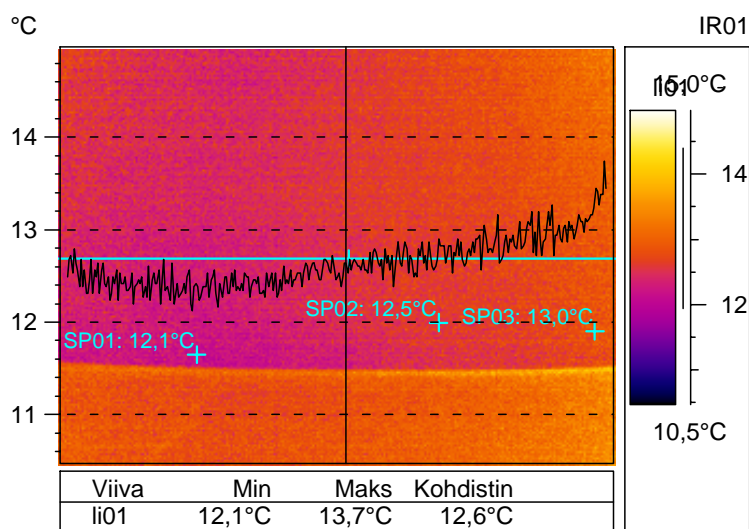
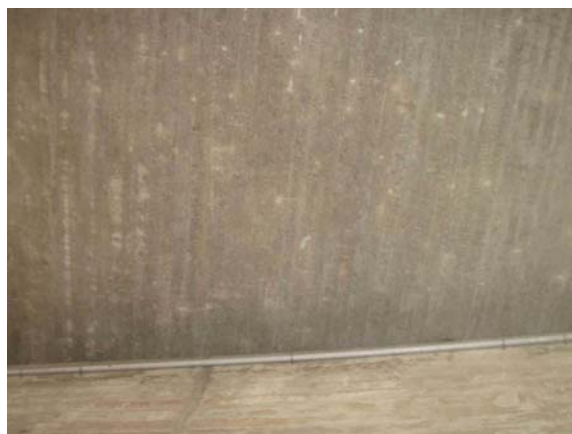
Sillan eteläpää

**Kansilaatan alapinta**

- päällysrakenteen eteläpää
- maatuon etumuuri
- laatan keskikohta
- kaapelin suojaputki

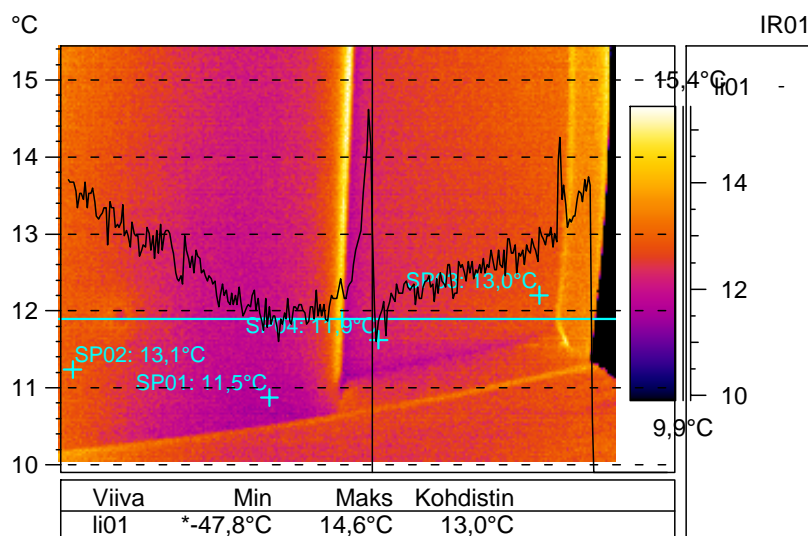
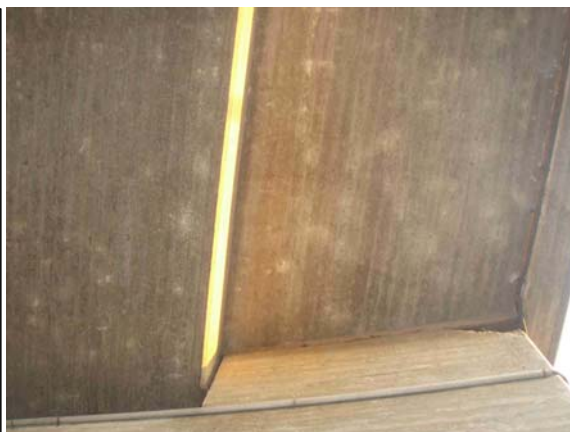
Sillan länsireuna

**Kansilaatan / reunaulokkeen alapinta**

- päällysrakenteen eteläpää
- maatuen etumuur
- valaistuskapeli etumuurissa

- Lämpökäyrällä havaitaan lämpötilan selvä lasku kostean näköiseksi tulkitun laatan reunan kohdalla.
- Tarkastuksessa havaittiin myös reunaulokkeessa kosteuden aiheuttamia jälkiä ja vaurioita betonipinnalla.

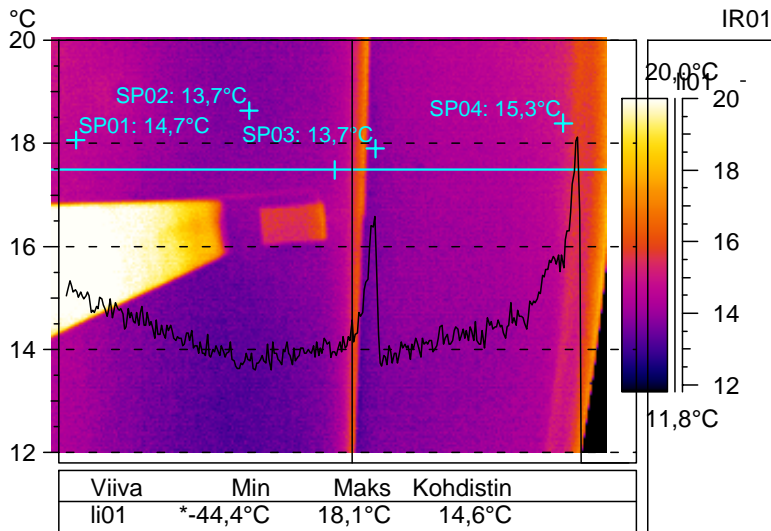
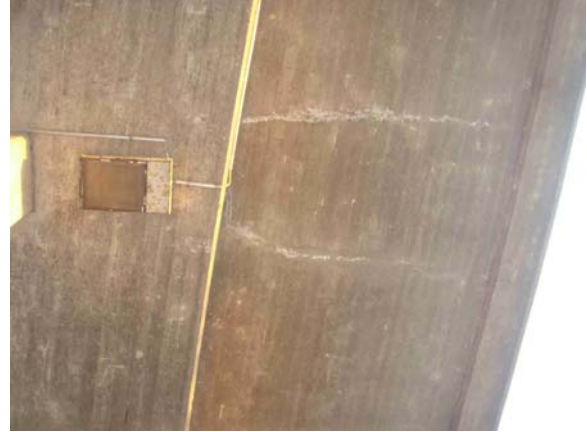
Sillan länsireuna

**Kansilaatan ja reunaulokkeen alapinta**

- sillan länsireuna
- eteläisin välituki
- syöksytorvi
- valaisin ja valaistuskaapeli

- Kansilaatan alapinta oli reunoista tummunut ja betonipinnassa havaittiin paikoin verkkomaista halkeilua. Tummentumaa oli koko sillan matkalla.
- Reunaulokkeessa on kakkiset halkeamat välituen molemmin puolin.

- Lämpökäyrätyökalu osoittaa betonipinnan olevan viilein juuri kosteaksi tulkitusta kohdasta.
- Halkeamat eivät tarkastushetkellä vuotaneet, koska betonipinnan lämpötila kohdassa ei muutu.
- Kuvissa näkyvä laatikko on valaisin.
- Vaalea pinta kuvan vasemmassa reunassa on välitukipilarin sivupinta.
- Pistelämpötilat on koottu taulukkoon.

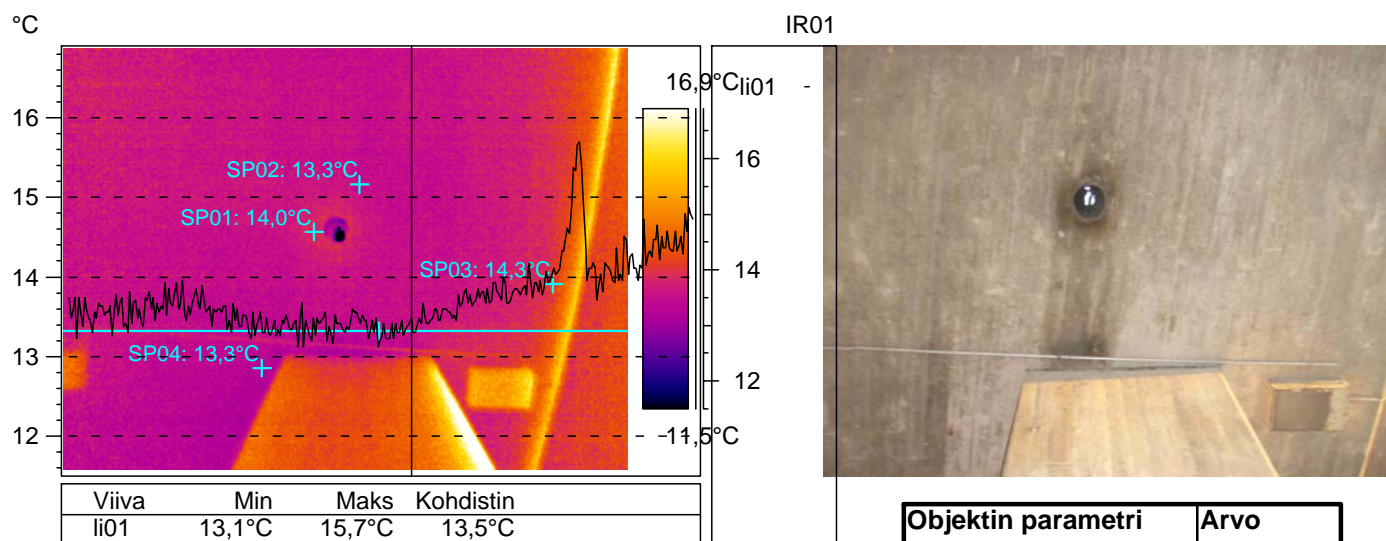
Kansilaatan länsireuna

**Kansilaatan alapinta**

- laatan länsireuna
- eteläisin välituki
- syöksytorvi
- valaisin ja valaistuskaapeli

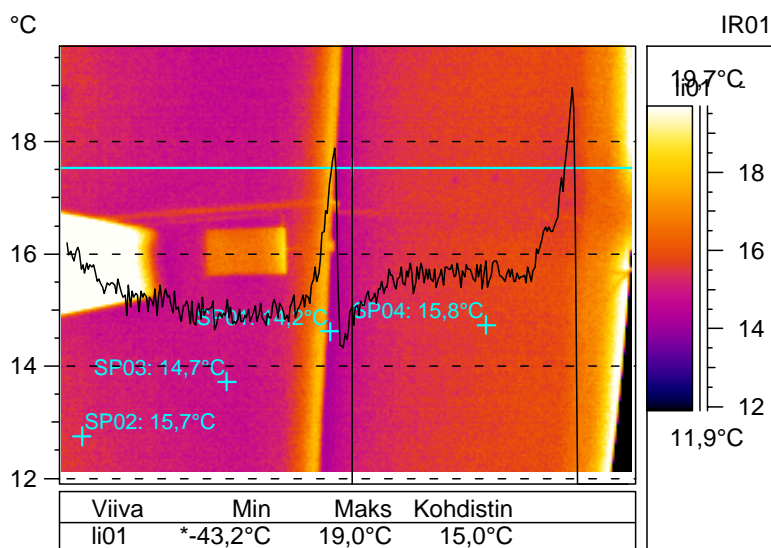
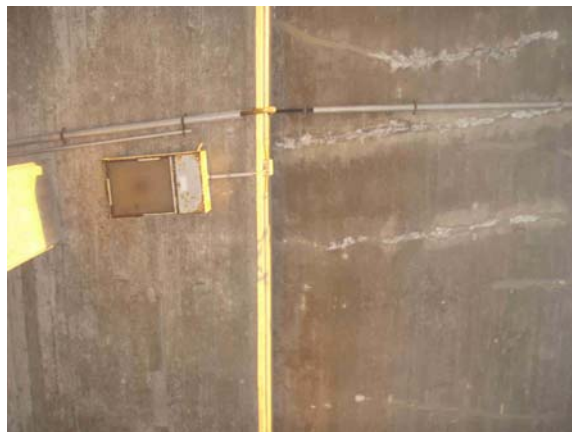
Sillan länsireuna

**Kansilaatan / reunaulokkeen alapinta**

- Kansilaatan ja reunaulokkeen alapinta oli tummentunut.
- Betonipinnoilla havaittiin myös epäsäännöllistä halkeilua.
- Reunaulokkeessa oli kolme pitkää ja kolme lyhyttä halkeamaa.
- Halkeamissa oli kalkkipuikkoja.

- Lämpökäyrä osoittaa todetun kosteuden viilentävän kansilaatan reunaosia yleisesti silta-aukoissa.
- Halkeamissa ei ole kosteutta, koska betonin lämpötila pysyy samana niiden kohdalla.
- Pistelämpötilat on koottu oheiseen taulukkoon.

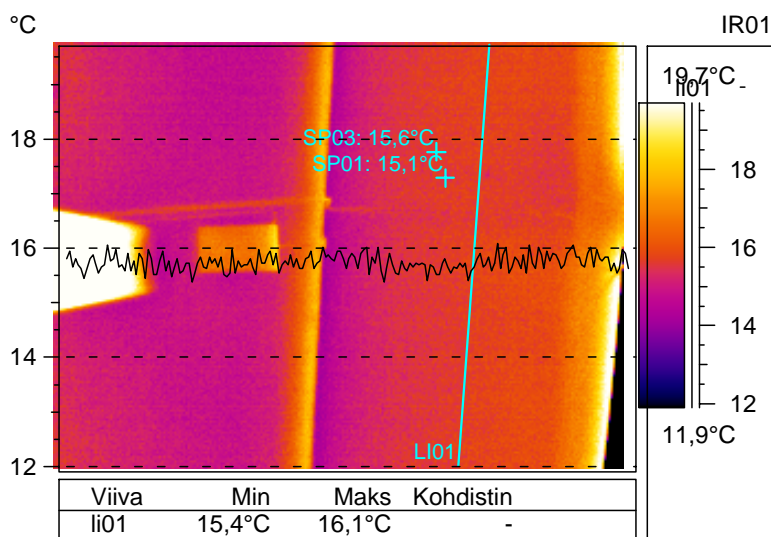
Sillan länsireuna

**Kansilaatan / reunaulokkeen alapinta**

- sillan länsireuna
- keskimäinen välituki
- valaisin ja valaistuskaapelit
- ulokkeen halkeamat

- Kohta on sama kuin edellä. Tutkitaan halkeamat
- Reunaulokkeessa oli kolme pitkää ja kolme lyhyttä halkeamaa.
- Halkeamissa oli kalkkipuikkoja.

- Mittaviiva on tehty sillan pituussuuntaan.
- Lämpökäyrä osoittaa ettei halkeamissa ei ole kosteutta, koska betonin lämpötila pysyy samana niiden kohdalla.
- Ulokkeessa näkyy kaksi pistettä halkeamien välissä hieman viileämpinä.
- Taulukossa ovat mitatut pistelämpötilat kohdasta ja ympäristöstä (SP01 & SP03).

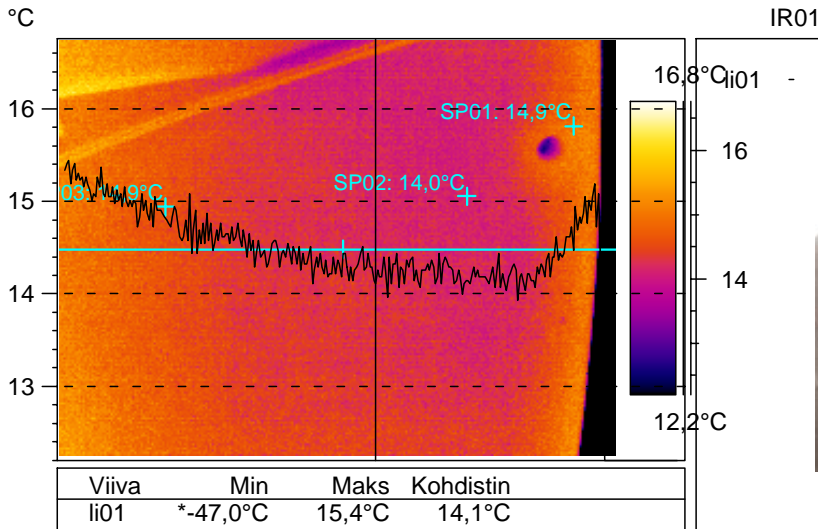
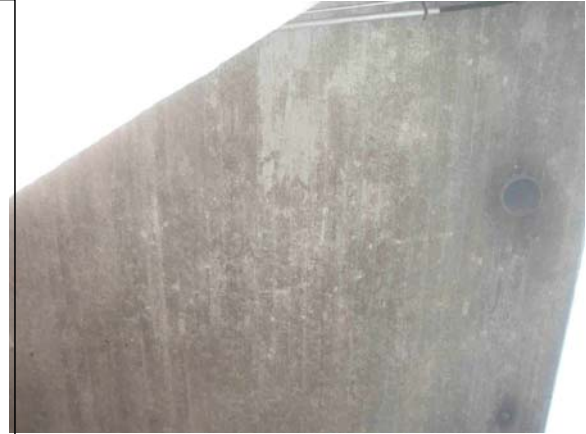
Itäreuna

**Kansilaatan alapinta**

- sillan itäreuna
- syöksytorvi

- Kansilaatan reunaosissa havaittiin tummentunut alue.
- Tummentumaa oli laatan alapinnassa koko sillan pituudelta.
- Betonissa havaittiin myös epäsäännöllistä halkeilua.
- Laatan alapinnasta oli sementtiliima irronnut paikoitellen.
- Betonin suhteellisen kosteusmittauksen tulos oli laatan itäreunassa RH 96,2 %

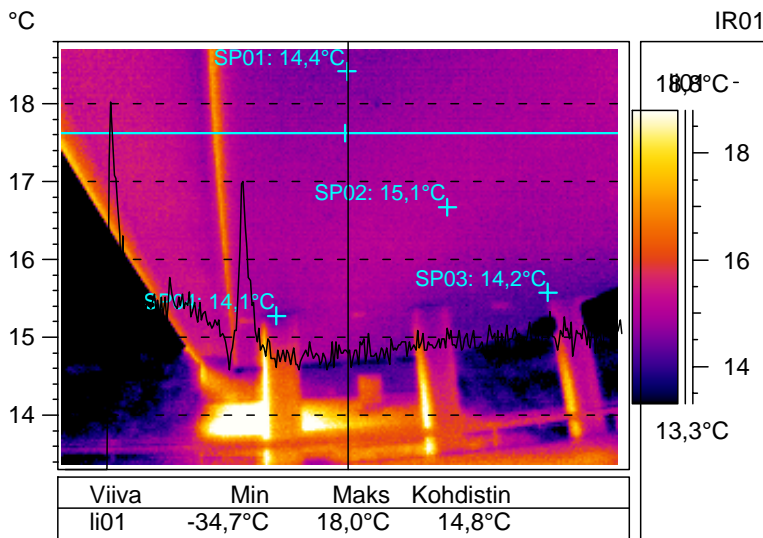
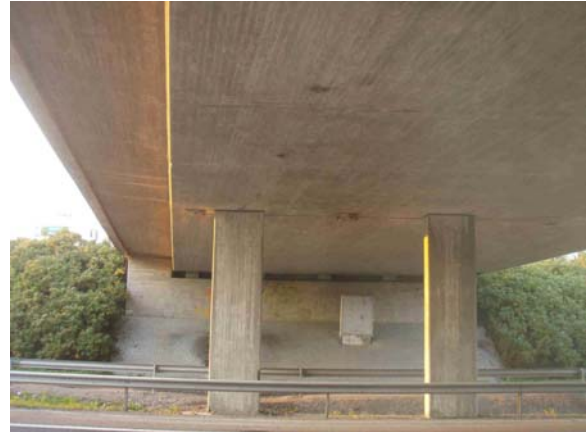
Sillan pohjoispää

**Kansilaatan / reunaulokkeen alapinta**

- sillan pohjoispää
- pohjoinen välituki

- Kansilaatan reunat olivat tummempia kuin keskikohta.
- Reunaulokkeen sisäreuna oli tummunut.
- Betonin suhteellisen kosteusmittauksen tulos oli pohjoisimmassa aukossa laatan länsireunassa eli kuvan vasemmassa reunassa RH 95,7 %.
- Kosteusarvo on koholla verrattuna välitukipilarista mitattuun "kuivan" betonin arvoon RH 85 %.
- Mitattu ilmankosteus on 67 % ja lämpötila noin 15,0 °C.
