**Lämpökameran käyttö sillan erikoistarkastuksessa**

Työn ohjaaja Reijo Rasmus, Jarno Oravasaari  
Työn teettäjä Ins.tsto Jorma Huura Oy, Jouni Huura  
Tampere 2008

Using the Thermal Analysis in the Special Inspection of the Bridge

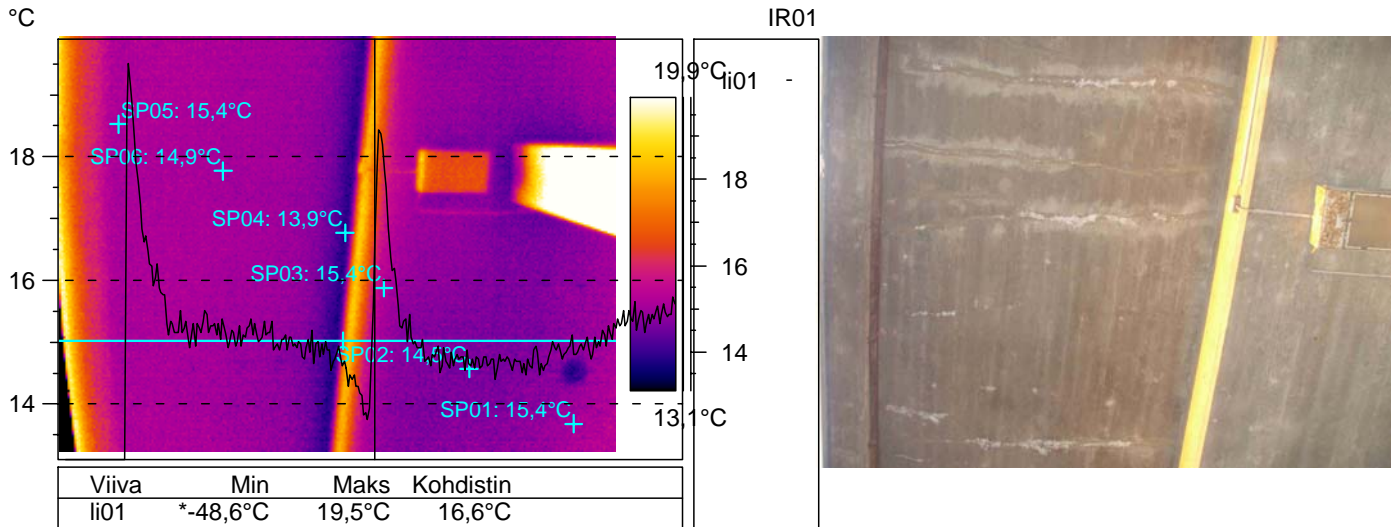
Sillan länsireuna

**Kansilaatan ja reunaulukkeen alapinta**

- sillan länsireuna
- pohjoisimman välituen kohdalta

- Kansilaatan reunaosilla on betonipinnan tummentumaa.
- Reunaulukkeen betonipinnassa oli tummentumaa.
- Rakenteissa havaittiin myös verkkomaista halkeilua.
- Reunaulukkeessa oli 10 kpl halkeamia välituen läheisyydessä.
- Halkeamissa oli kalkkipuikkoja, joten ne ovat ainakin joskus vuotaneet.

- Kansilaatan lämpötila on alempi reunaosilla.
- Reunaulukkeen lämpötila laskee sisäreunaa lähestyttäessä.
- Halkeamat eivät erotu rakenteesta, joten kuvaushetkellä halkeamat ovat kuivia.
- Aurinko on lämmittänyt laatan sivupintaa ja reunapalkkia.
- Pistelämpötilat on koottu oheiseen taulukkoon.

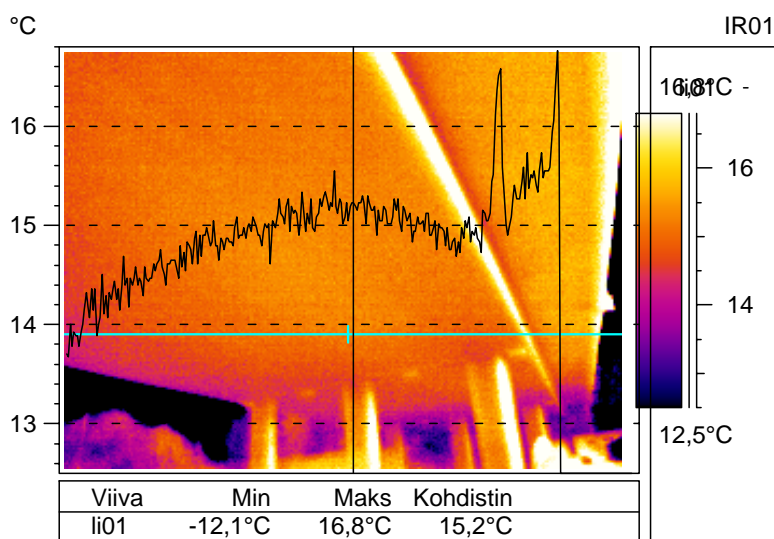
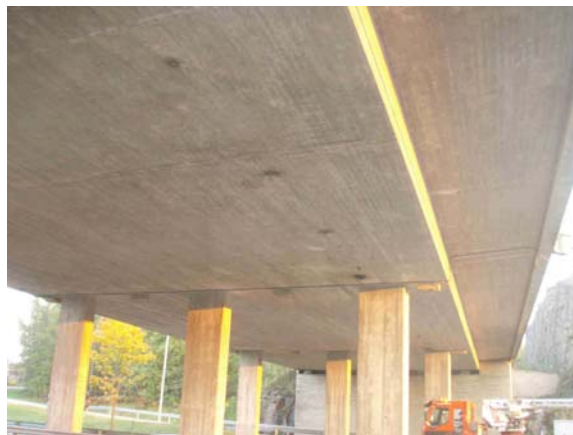
Sillan länsireuna

**Kansilaatan ja reunaulokkeen alapinta**  
- sillan eteläpää

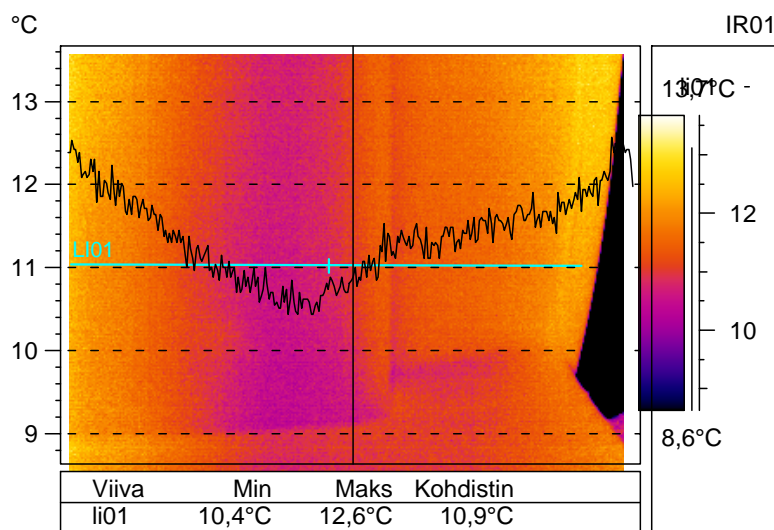
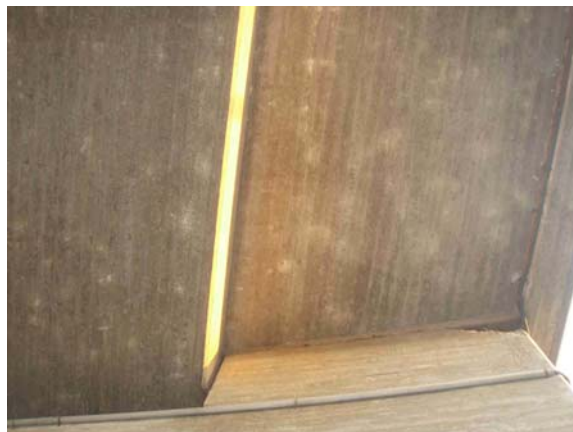
Sillan länsireuna

**Kansilaatan ja reunaulokkeen alapinta**

- päällysrakenteen eteläpää
- maatuen etumuur
- UUSINTAKUVAUS

- Uusintakuvaus tehtiin aiemmin mitatusta kohdasta. Kuvaus toteutettiin kello noin 23:48.
- Ulkoilman lämpötila laski ja samalla ilman kosteusprosentti nousi.
- Lämpökuvassa on sama trendi kuin aiemmin, mutta lämpötilaerot näkyvät selvemmin.
- Toisaalta kosteaan betonipintaan helpommin tapahtuva tiivistyminen sitoo lämpöä, joten lämpötilaeron ei pitäisi olla näin selvä.
- Kuvaus uusittiin kohdassa, jotta tutkimuksen objektiivisuus varmistettaisiin.

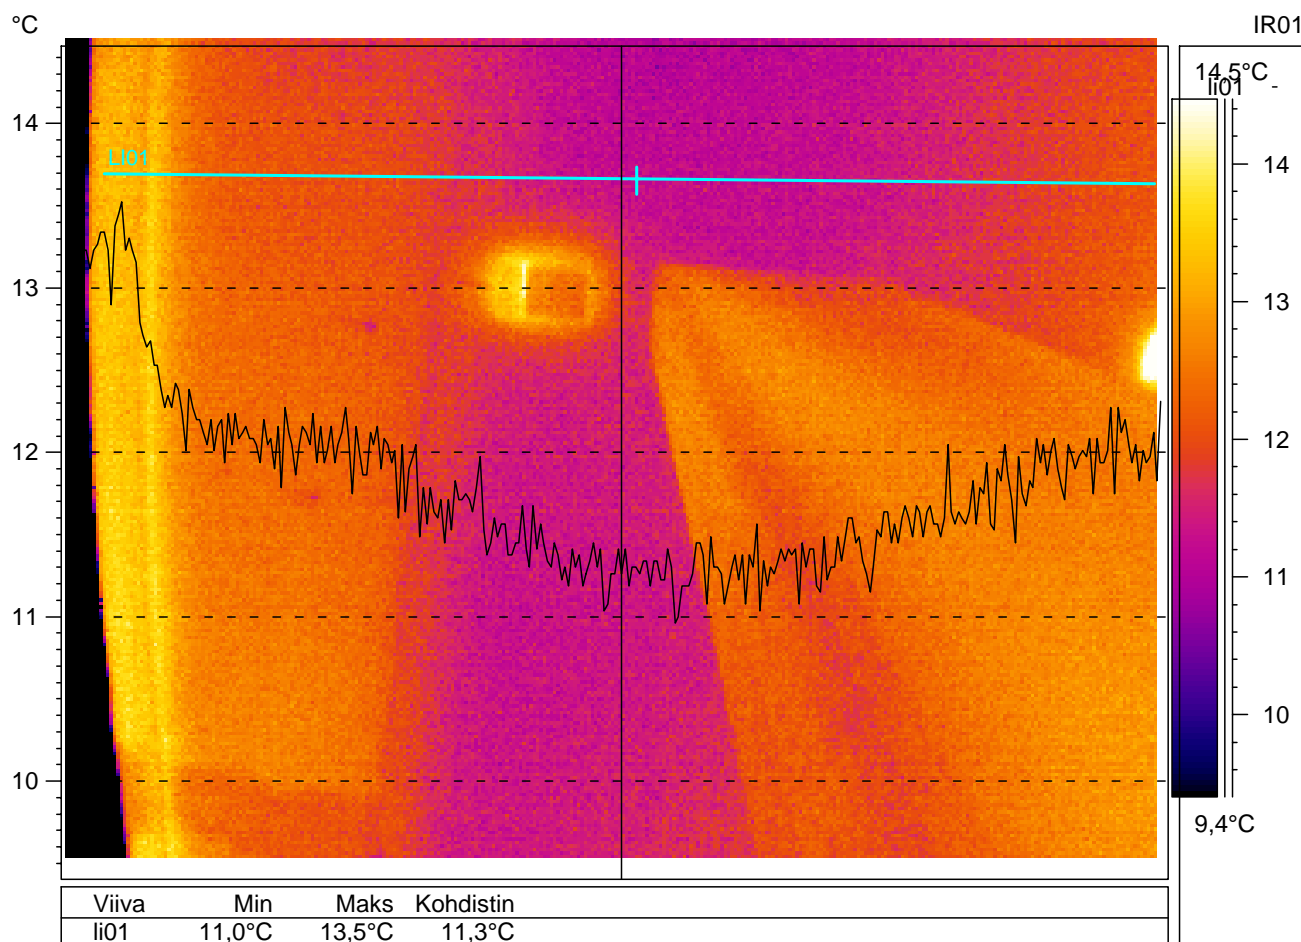
Sillan länsireuna

**Kansilaatan ja reunaulokkeen alapinta**

- sillan länsireuna
- eteläinen välituki
- UUSINTAKUVAUS

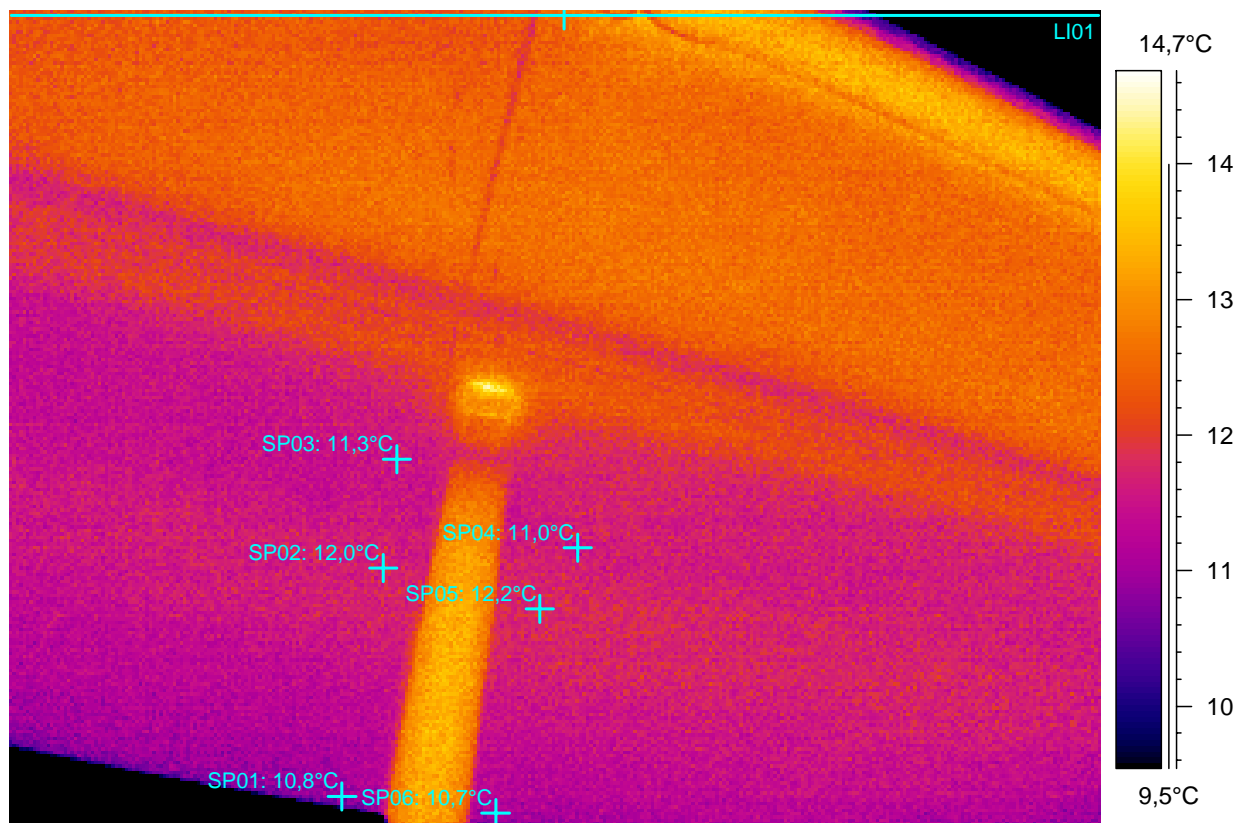
Sillan länsireuna

**Kansilaatan alapinta**

- keskimmäisen välituen kohdalla.
- UUSINTAKUVAUS

- Pistemittauksen mukaan kansilaatan reunaosat ovat keskikohtaa viileämpiä.
- Betonin suhteellisen kosteusmittauksen tulos oli välitukipilarien vasemmalla puolella laatan itäreunassa RH 98,8 % ja länsireunassa RH 96,9 %.
- Välitukipilarista mitattu kuivan betonin kosteusarvo oli RH 85 %

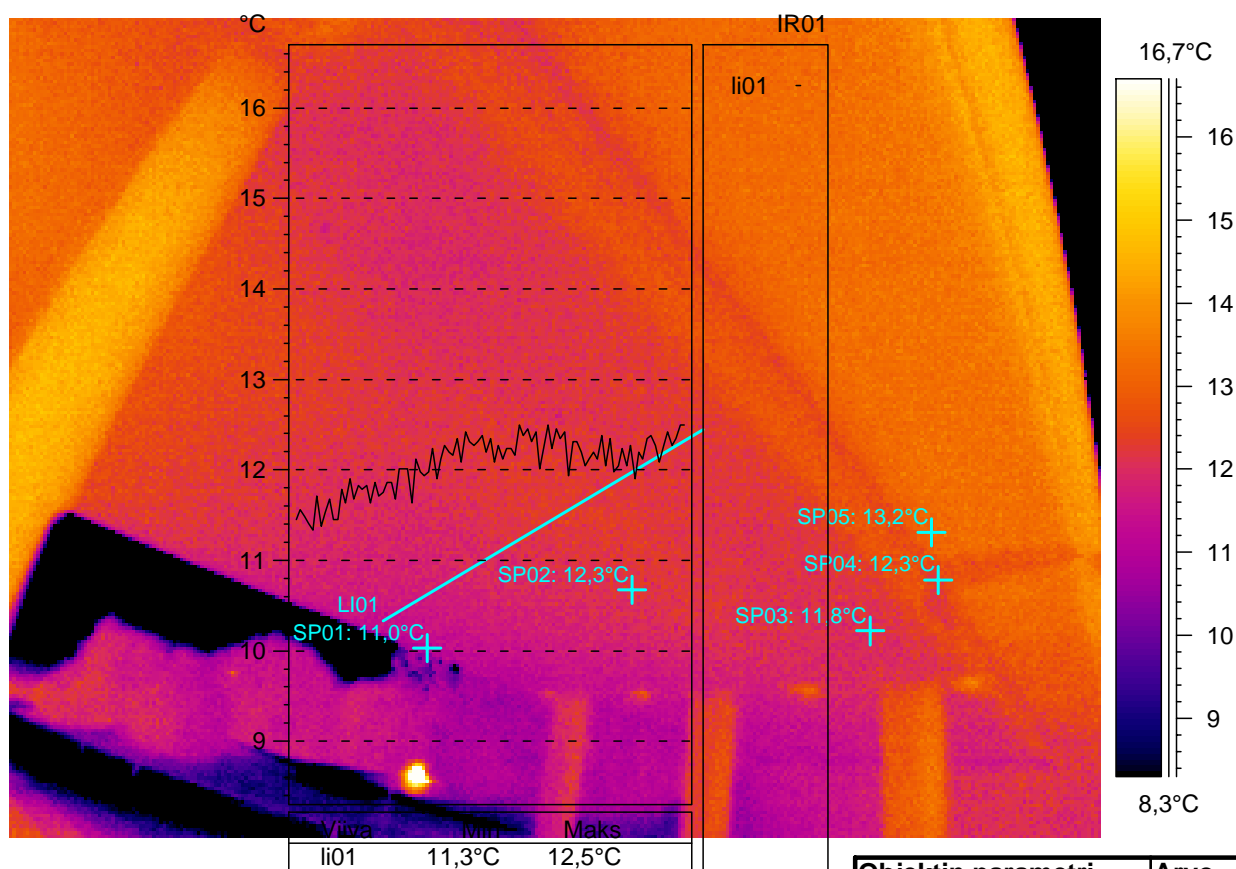
Sillan länsireuna

**Kansilaatan alapinta**

- sillan länsireuna
- päällysrakenteen eteläpää
- 2. aukko etelästä
- UUSINTAKUVAUS

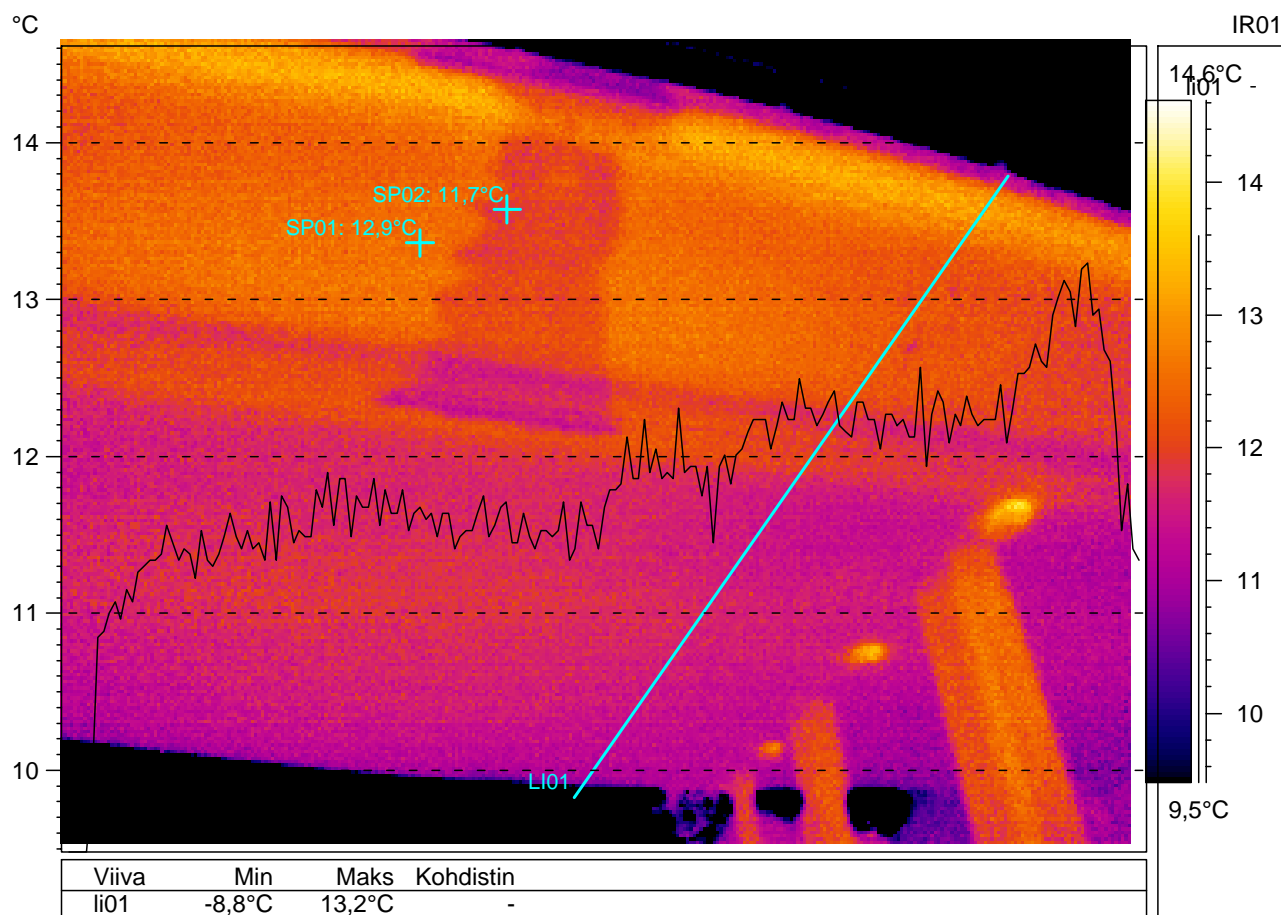
Sillan länsireuna

**Kansilaatan ja reunaulokkeen alapinta**  
- 2. aukko etelästä

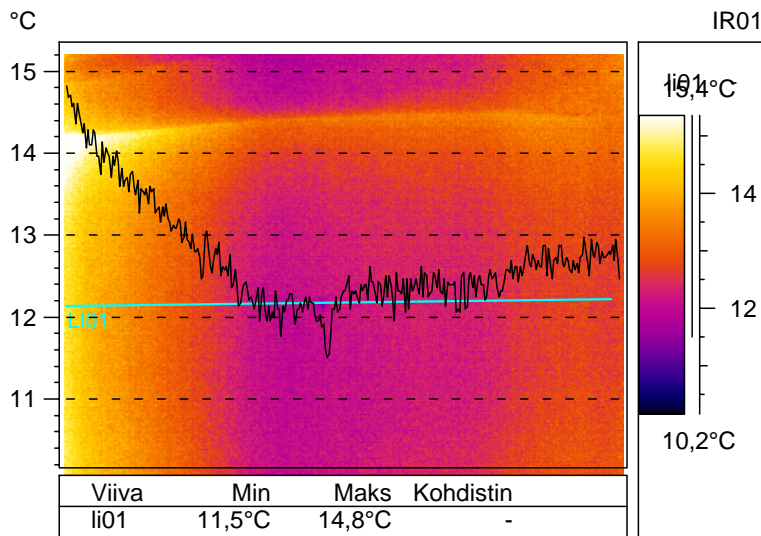
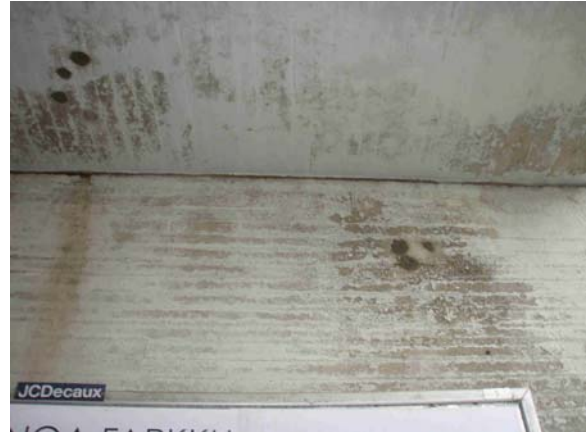
**Maatuen etumuuri**

- eteläinen maatuki
- alus- ja päällysrakenteen sauma
- rakenteissa on pinnoite hilseillyt pahoin kosteuden takia

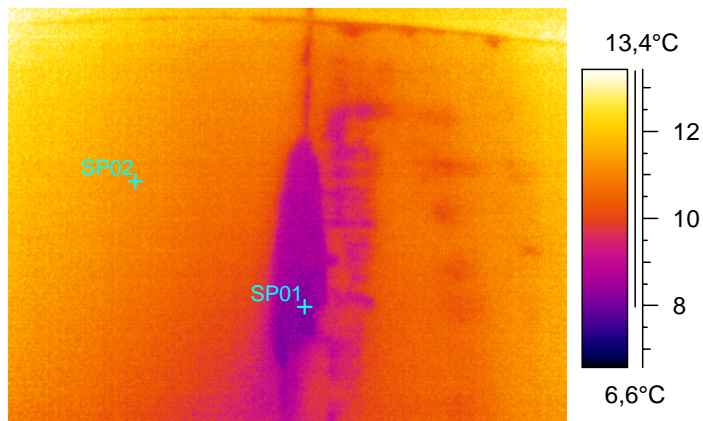
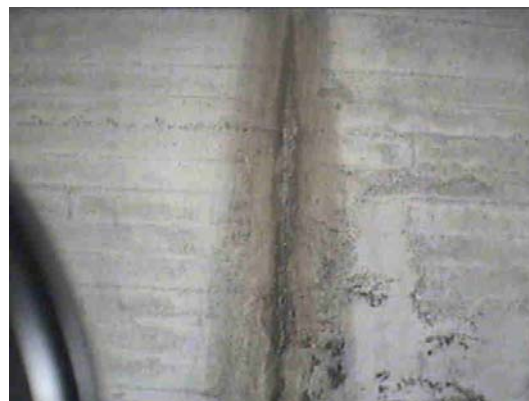
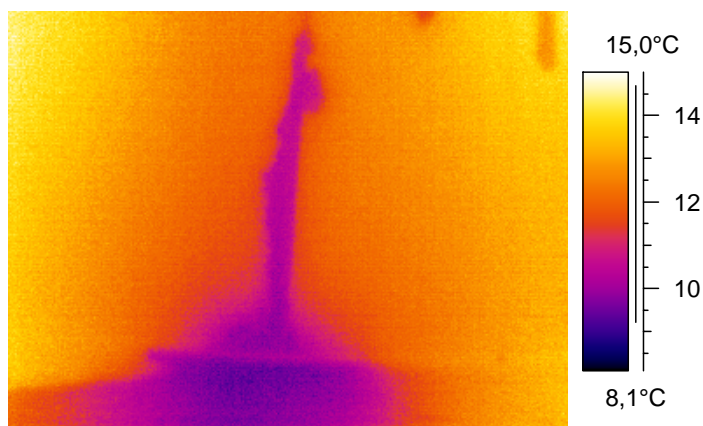
**Maatuen etumuuri**

- eteläinen maatuki
- liikuntasauman vuoto

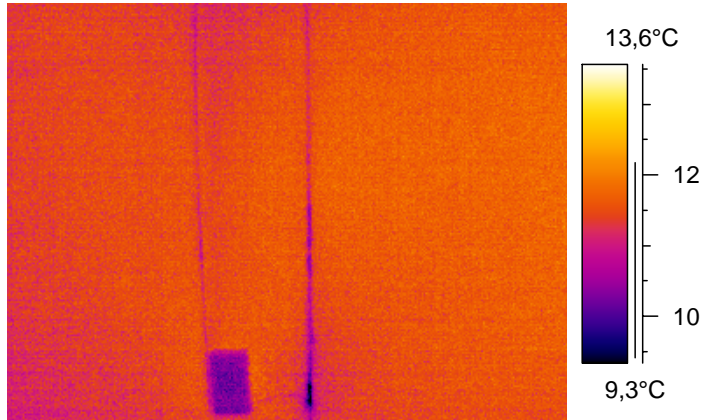
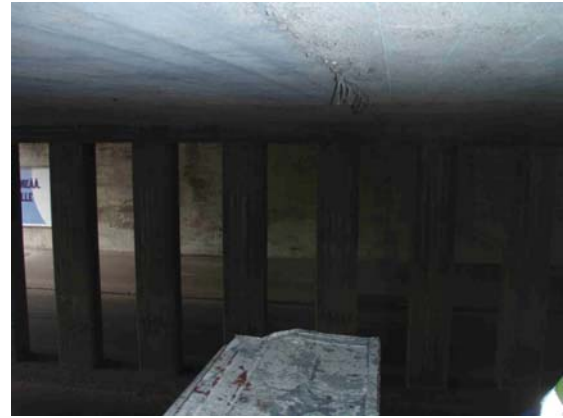
**Kansilaatan alapinta**

- pituussuuntainen liikuntasäama
- kansilaatta on jaettu kolmella pituussuuntaisella säamalla neljään osaan

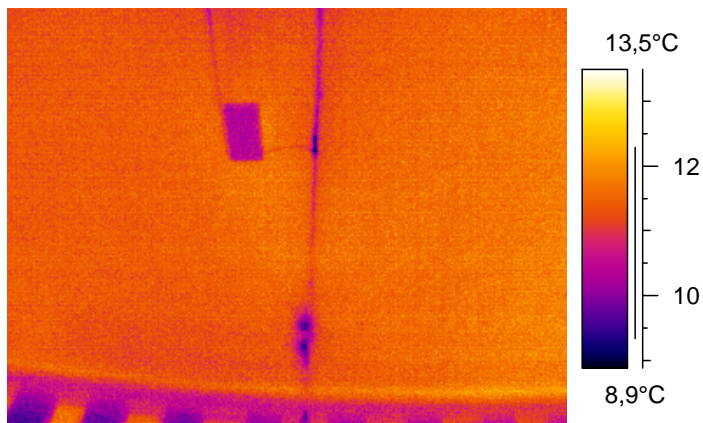
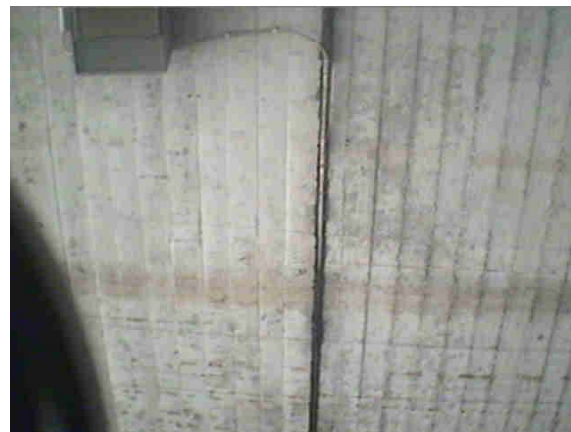
**Kansilaatan alapinta**

- pituussuuntainen sauma
- kuvan alareunassa näkyy välitukipilareita

- Laatan saumoissa on insuliittilevyt, joista osa on irronnut ja roikkuu saumoista.
- Saumoissa on paikoin vuotoja.
- Saumoissa oli paikoin kalkkipuikkoja
- Kansilaatassa oli erittäin korkea kosteusrasitus kauttaaltaan. Sillan vedeneristys oli tehdyissä avauksissa huonokuntoinen.

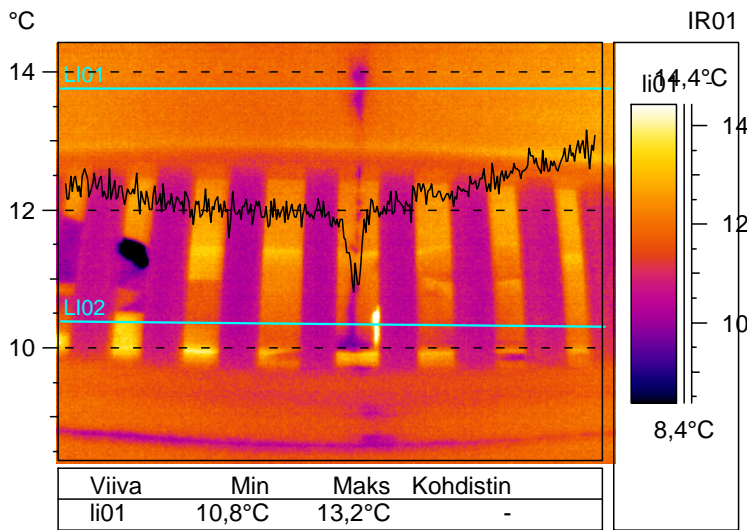
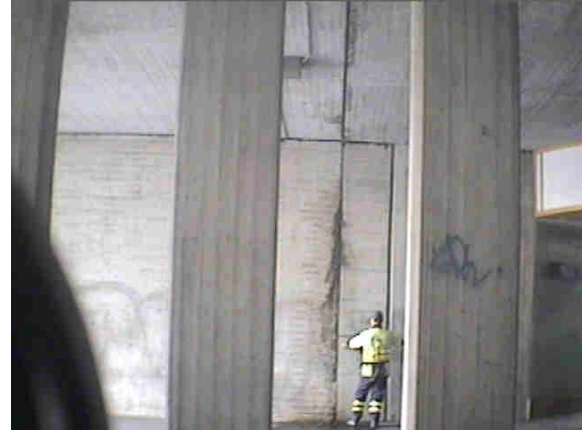
**Kansilaatan alapinta / sauma**

- pituussuuntainen liikuntasauva
- läntisin sauma
- kuva pohjoiseen etumuriin päin
- taustalla vuotava sauma

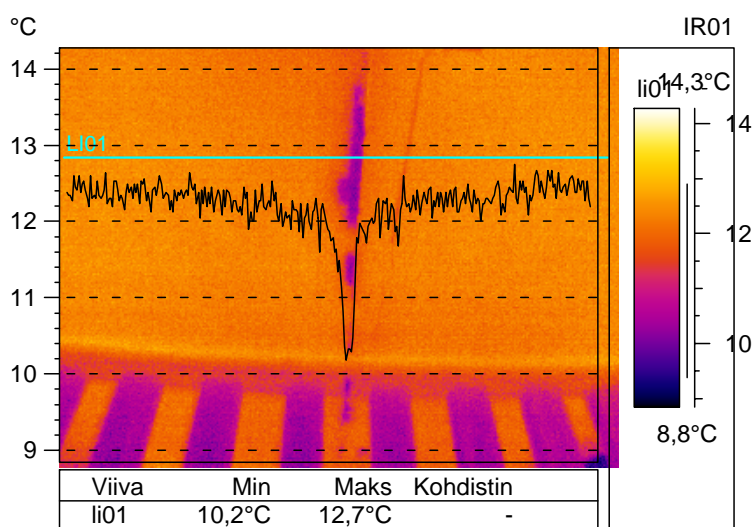
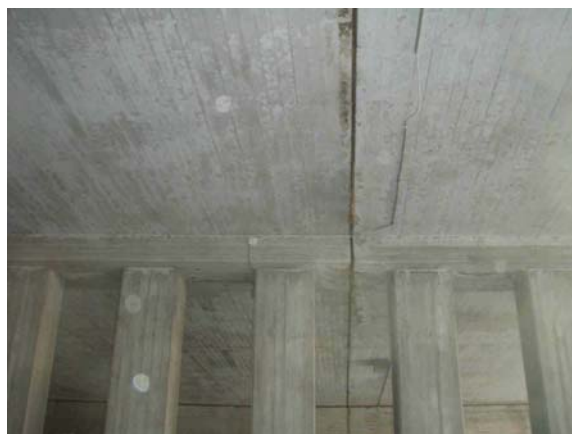
**Kansilaatan alapinta**

- laatan pituussuuntainen sauma
- kuvan alareunassa välitukipilareja

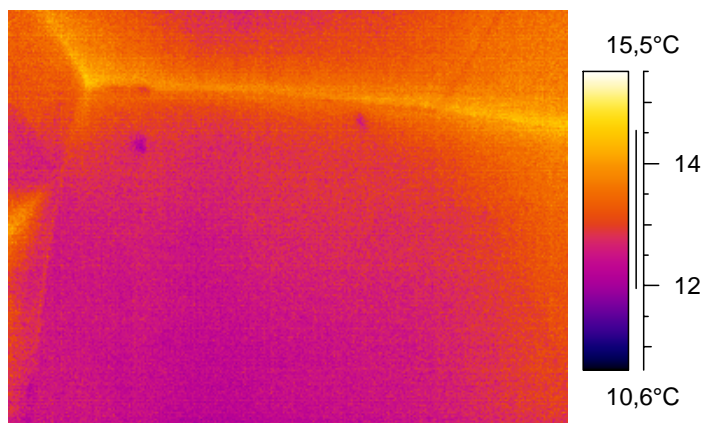
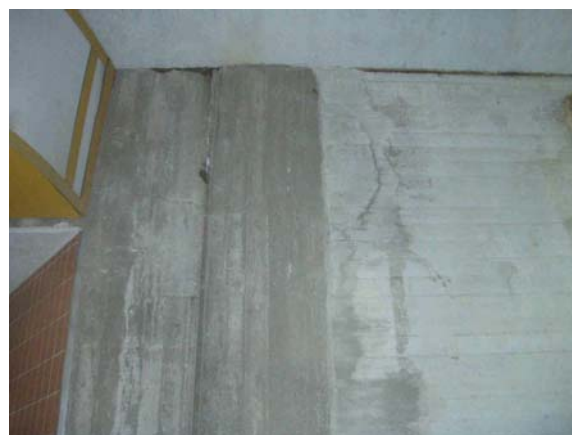
**Maatuen etumuuri**

- pohjoinen etumuuri
- portaikon itäpuoli

- Betonipinnan lämpötila on melko tasainen kuvan aluella eikä erityisiä vuotoja näy. Betonipinnan pinnoitteen voimakas hilseily indikoi kuitenkin tasaista kohonnutta kosteusrasitusta.
