OMAKOTITALON KUNTOARVIO JA PTS

Päivi Jantunen
Opinnäytetyö
11.6.2015
Rakennustekniikan koulutusohjelma
Oulun ammattikorkeakoulu

Tämän opinnäytetyön tavoitteena oli tehdä kuntoarvio, pitkän tähtäimen suunnitelma eli PTS ja energiatalouden selvitys Seinäjoella sijaitsevaan omakotitalokiinteistöön. Kohde sijaitsee Nurmon kaupunginosassa osoitteessa Honkatie 8. Rakennus on valmistunut vuonna 1975.

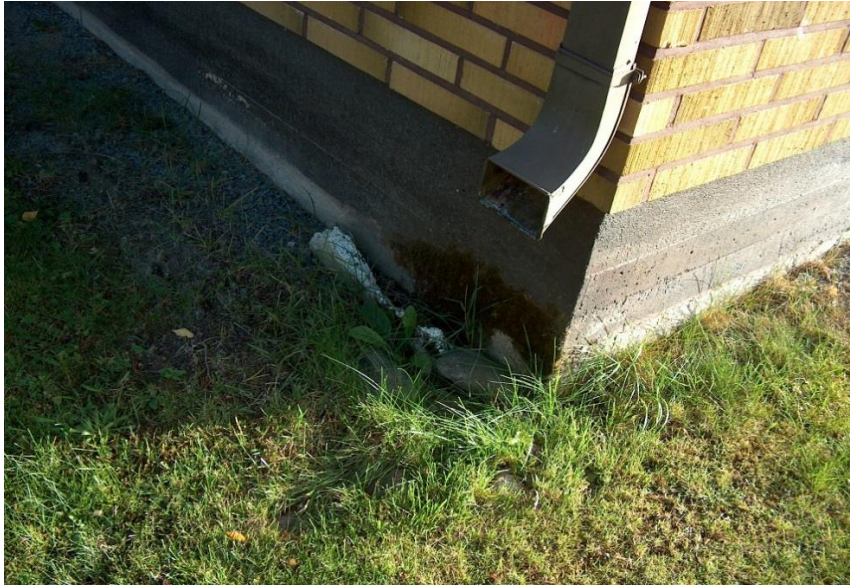
Kävi ilmi, että salaojaputkistoa ei ollut asennettu (Loppi – Jantunen 2014). Myös sadevesikaivojen havaittiin puuttuvan kokonaan. Sadevesien poisjohtamiseksi sokkelin läheisyydestä on erilaisin viritelmin hoidettu. Esimerkiksi vesisanko on sijoitettu syöksytorvien alapuolelle, mutta tämä keino vaatii sankojen säännöllisen tyhjentämisen. Koillispuolen syöksytorvien alapuolelle on kasvanut sammalta (kuva 2). Tämä viittaa kosteisiin oloihin, mikä korjaantuisi kunnollisten sadevesikaivojen asentamisella. Sadevesikaivojen ja salojien asentaminen parantaisi sadevesien sujuvaa poisjohtamista huomattavasti.

KUVA 2. Koillispuolen sammaloitunut sokkeli syökytorven alapuolella

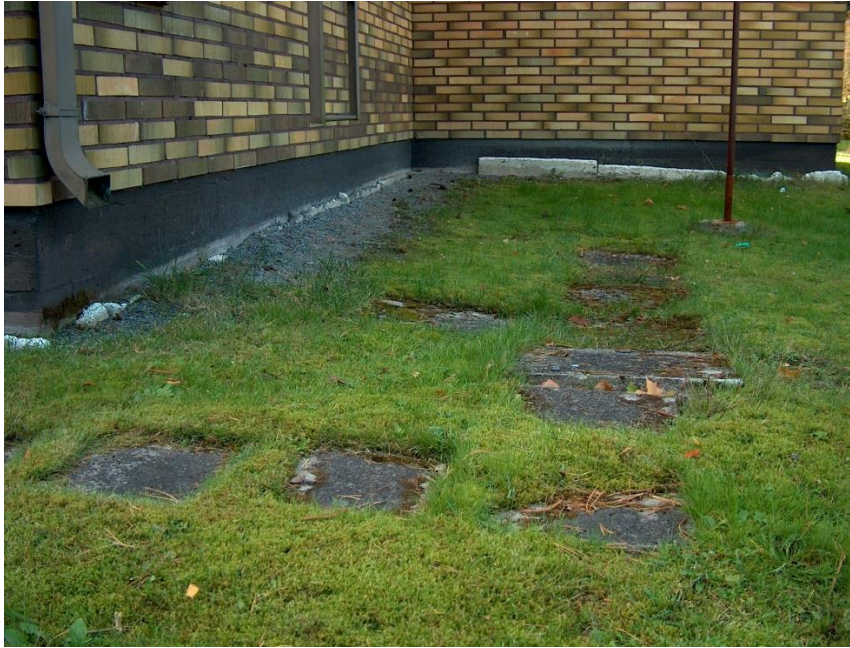
Pääpiirustuksia tutkimalla havaittiin, että Honkatie 8:n perustamistapana oli betonista valettu sokkeli (paikallavalu) sekä maanvarainen betonilaatta (liite 1). Perustuksen ympärillä oleva maa on hieman painunut, kuten perustuksien maalipinnasta nähdään. Pystysuunnassa olevat routaeristeet näkyvät maanpinnan yläpuolella (kuva 3).

KUVA 3. Perustusten routaeristeet ja ympäröivän maapinnan kallistukset

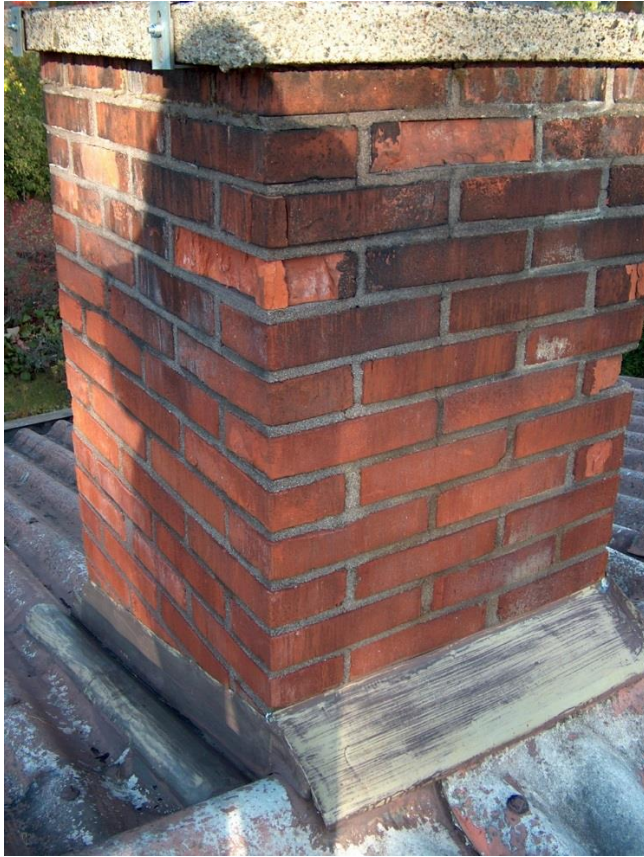
Hormien läpiviennit on hyvin suojattu pellityksillä. Savupiipun kohdalla taitepelti on nostettu noin 10 cm kатteen yläpuolelle. Osa savupiipun tiilistä on lohkeillut ilmeisesti lämpötilavaihteluiden ja pakkasrapautumisen vuoksi (kuva 8). Savupiipuun on asennettu asianmukainen piipunhattu.

KUVA 8. Savupiipun tiilissä havaittavissa pakkasrapaumaa

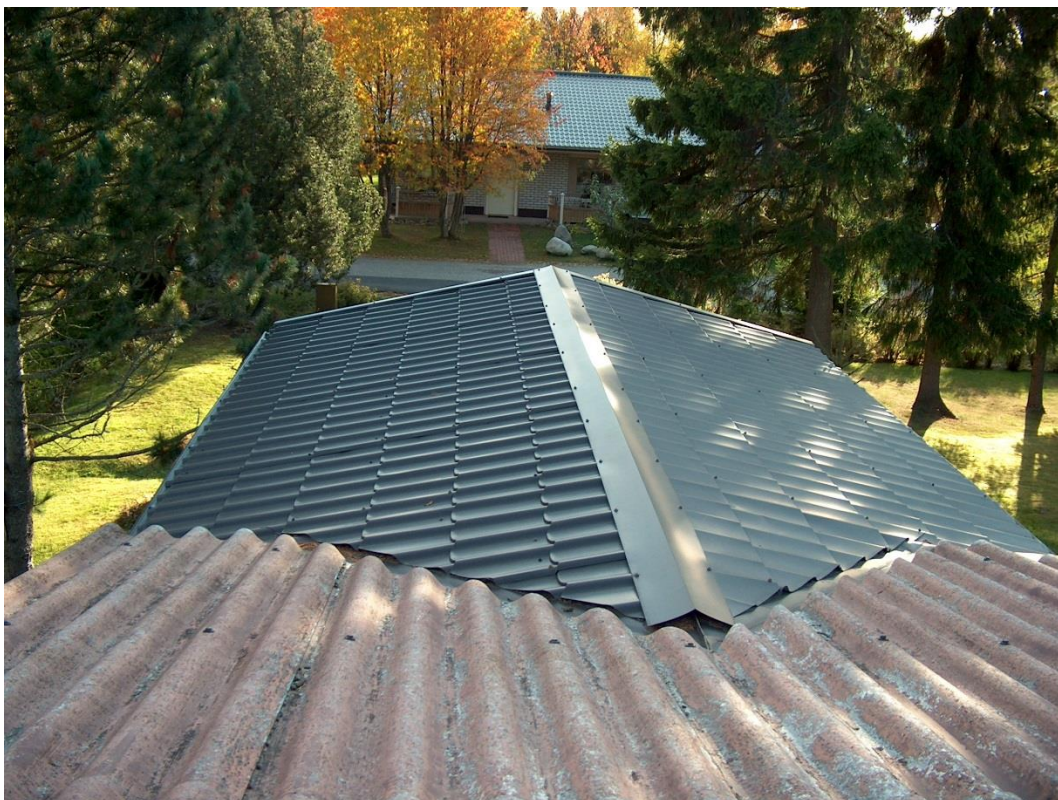
Autotallin korotettu vesikate

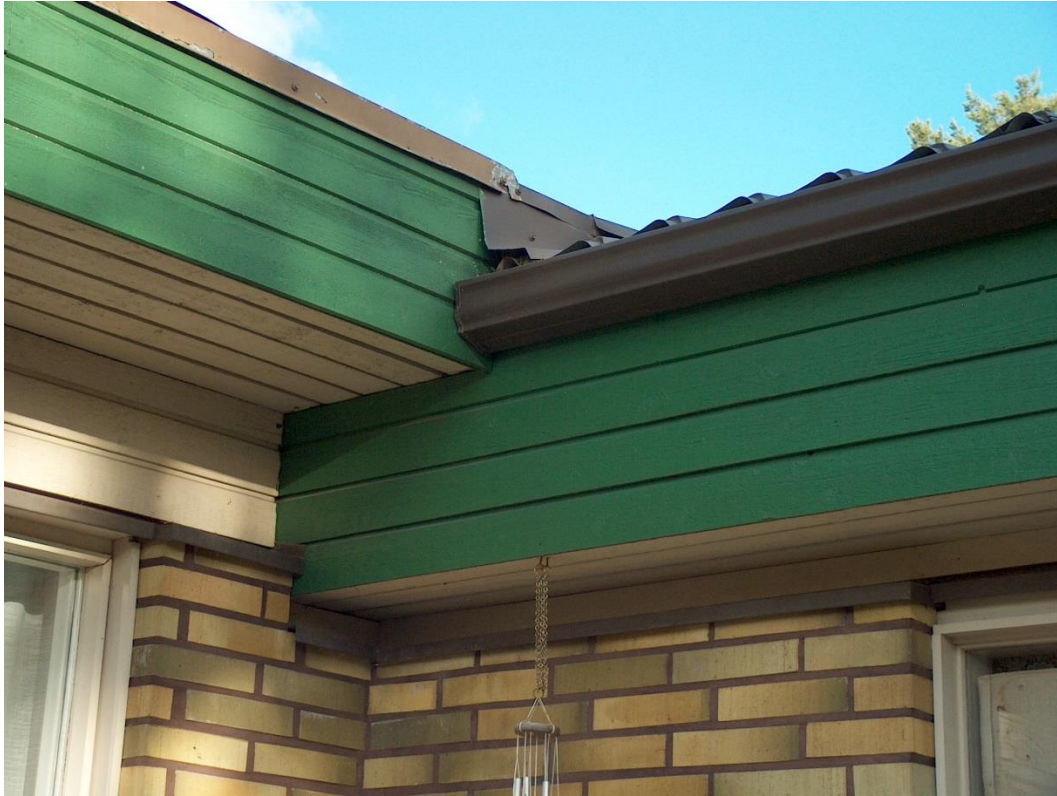
Räystäslaudoitukset ja autotallin katon liittymäkohta

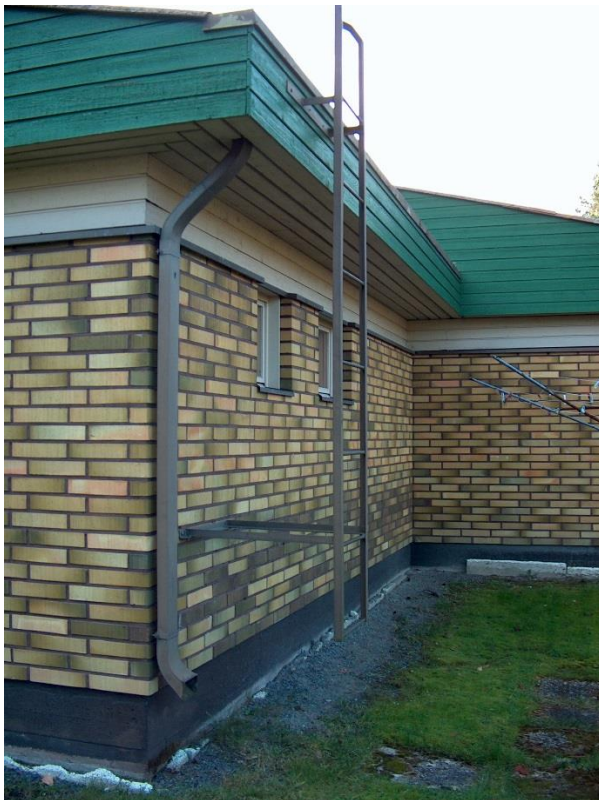
Talotikkaiden kiinnitys ja esillä olevat routaeristeet

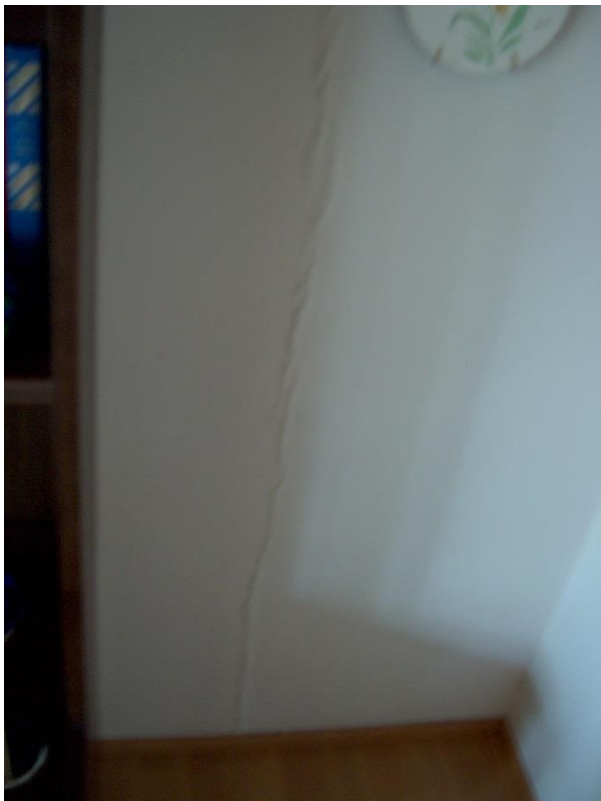
rakoa levyjen välille. Pinnoissa ja tapeteissa oli havaittavissa normaalia kulumista ja tapeteissa näkyi jonkin verran repeämiä (kuva 9). Todettiin, että joissakin kohdin lastulevyjen kiinnikkeet olivat aiheuttaneet tapettiin pieniä pyöreitä tummumia kiinnikkeen kohtaan. Lastulevyt vaikuttivat olevan ehjiä eikä kosteusvaurioita ollut havaittavissa. (Liite 3.)

Olohuoneen seinän tapetti kuprulla

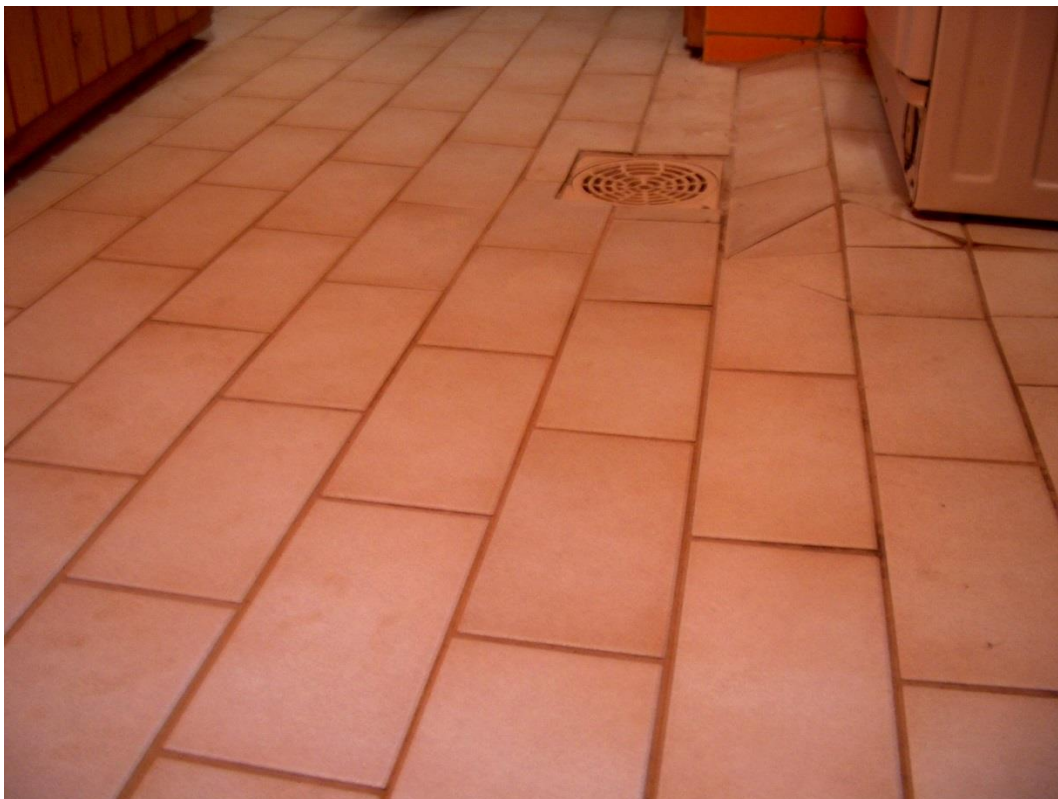
Pesuhuoneen seinien laatat ovat alkuperäiset ja hieman haalistuneet seinien alaosaan. Todettiin, että lattian kallistukset olivat hyvät eikä lammikoitumista vettä laskettaessa muodostunut (liite 3). Pesuhuoneen suihkunaan oli uusittu 2004 (Loppi – Jantunen 2014). Pesuhuoneessa on yksi tuuletusventtiili ja yksi ikkuna. Pesuhuoneen lattiat, ulkoseinä sekä suihkuseinä käytiin läpi pintakosteusmittarilla (liite 4).

Pesuhuoneen lattian kallistukset

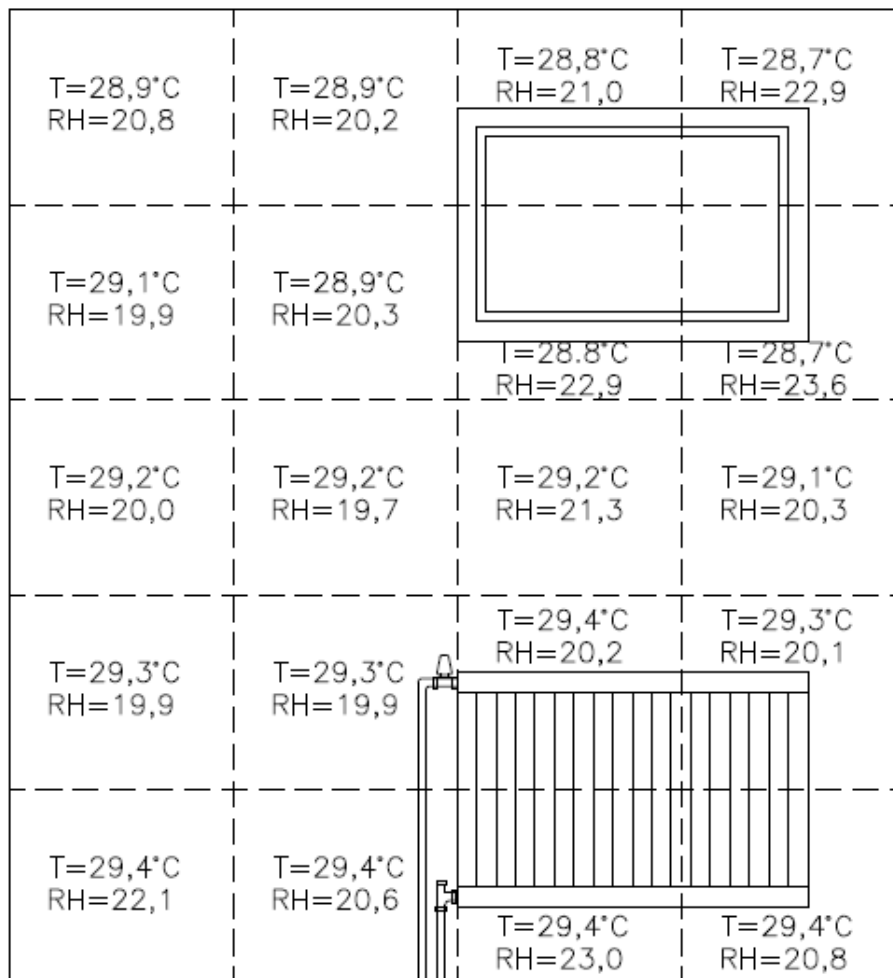
Silmämääräisesti vaurioita ei ollut havaittavissa. Laattojen koputtelulla varmen-
nettiin, että laatat olivat hyvin kiinni alusrakenteessa. Mittauskohtien vanerin
suhteellista kosteutta voidaan pitää normaalina.

Pesuhuoneen ulkoseinän suhteellisen kosteuden mittausarvot vaihtelivat
19,9 - 23,6 RH-% välillä. Pintojen lämpötila-arvot vaihtelivat 28,7 - 29,4 °C
välillä. (Kuva 4.)

KUVA 4. Pesuhuoneen ulkoseinän mittauspisteet ja -tulokset

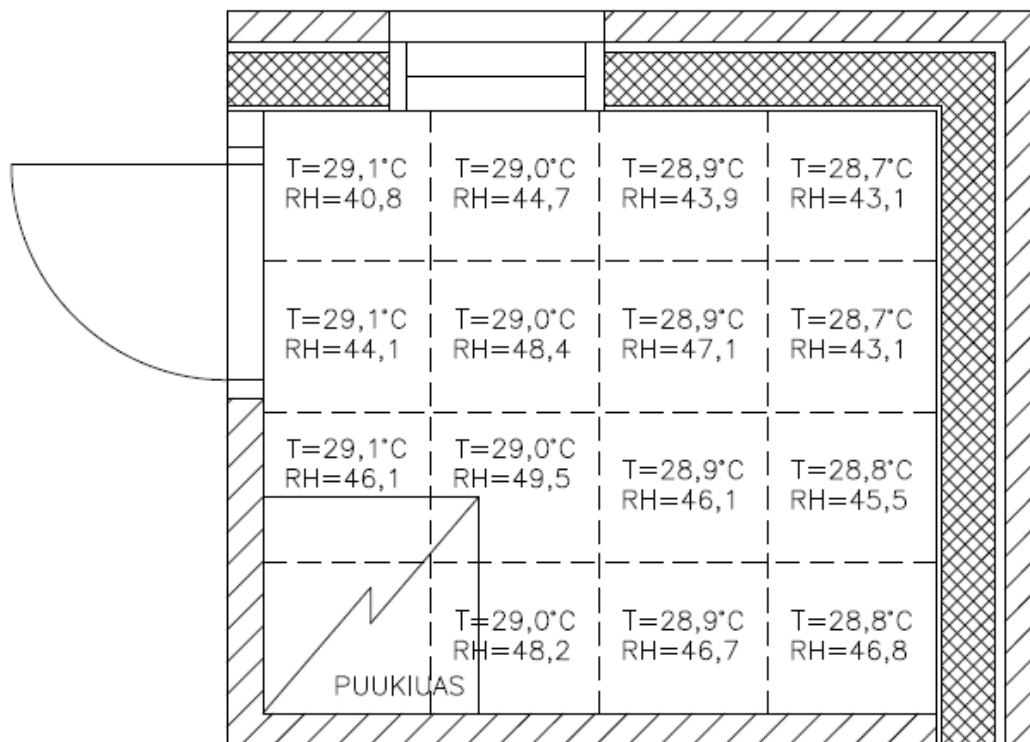
Saunan lattian suhteellisen kosteuden mittausarvot vaihtelivat 40,8 - 49,5 RH-% välillä. Yleisistä arvoista poikkeavia arvoja ei havaittu. Pintojen lämpötila-arvot vaihtelivat 28,7 - 29,1 °C välillä. (Kuva 5.)

KUVA 5. Saunan lattian mittauspisteet ja -tulokset

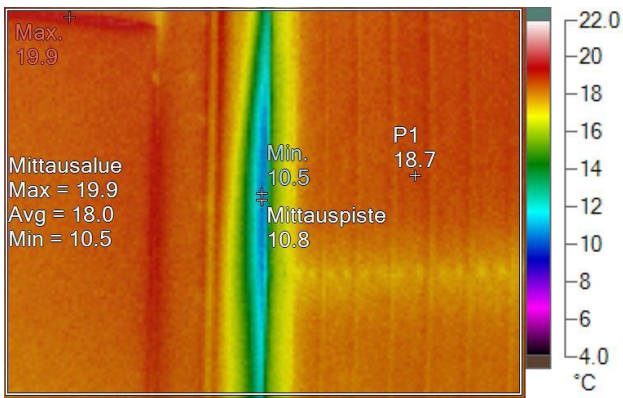
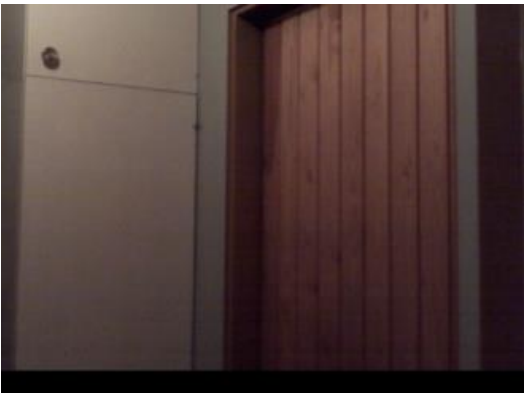
Nro 1		Mittausparametrit	
Mittauspisteen lämpötila	10,8 °C	Emissiivisyys (Lämpökuvasta)	0,95
Mittausalue max. lämpötila	19,9 °C	Etäisyys (Lämpökuvasta)	n. 2,0 m
Mittausalue min. lämpötila	10,5 °C	Lämpötilan mittausväli (Kalibroitu)	-25...+125 °C
Lämpötilaindeksi mitatun alueen minimilämpötilasta	54	Kameratyyppi	Fluke TiR1
Lämpötilaindeksi mitatusta pistelämpötilasta (P1)	90	Kameran sarjanumero	10070784

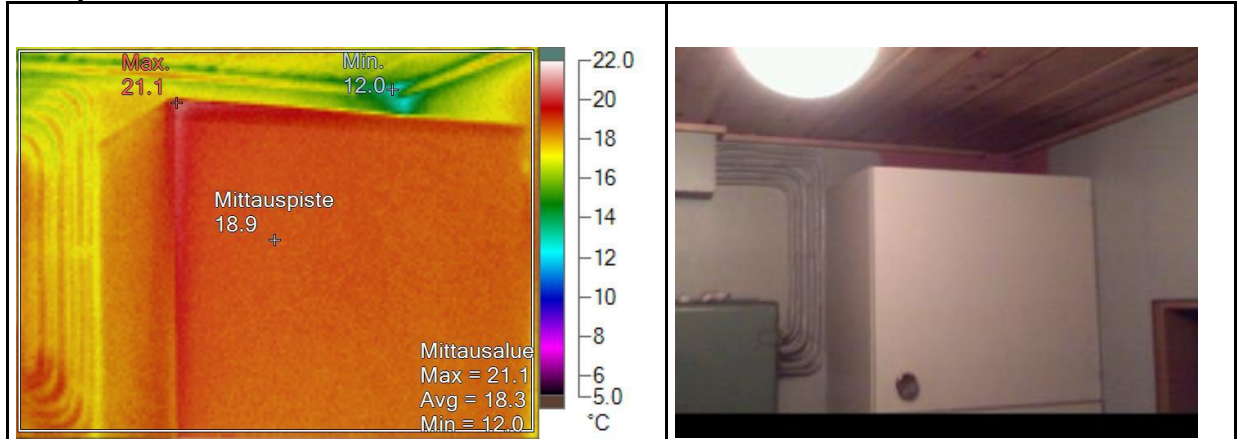
Nro 2		Mittausparametrit	
Mittauspisteen lämpötila	18,9 °C	Emissiivisyys (Lämpökuvasta)	0,95
Mittausalue max. lämpötila	21,1 °C	Etäisyys (Lämpökuvasta)	n. 2,0 m
Mittausalue min. lämpötila	12,0 °C	Lämpötilan mittausväli (Kalibroitu)	-25...+125 °C
Lämpötilaindeksi mitatun alueen minimilämpötilasta	61	Kameratyyppi	Fluke TiR1
Lämpötilaindeksi mitatusta pistelämpötilasta	91	Kameran sarjanumero	10070784

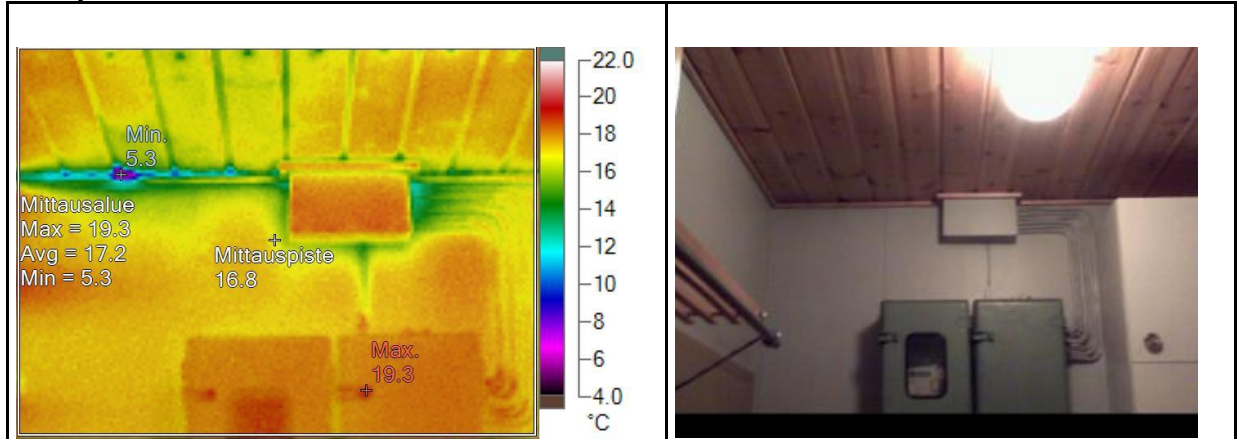
Nro 3		Mittausparametrit	
Mittauspisteen lämpötila	16,8 °C	Emissiivisyys (Lämpökuvasta)	0,95
Mittausalue max. lämpötila	19,3 °C	Etäisyys (Lämpökuvasta)	n. 2,0 m
Mittausalue min. lämpötila	5,3 °C	Lämpötilan mittausväli (Kalibroitu)	-25...+125 °C
Lämpötilaindeksi mitatun alueen minimilämpötilasta	32	Kameratyyppi	Fluke TiR1
Lämpötilaindeksi mitatusta pistelämpötilasta	82	Kameran sarjanumero	10070784

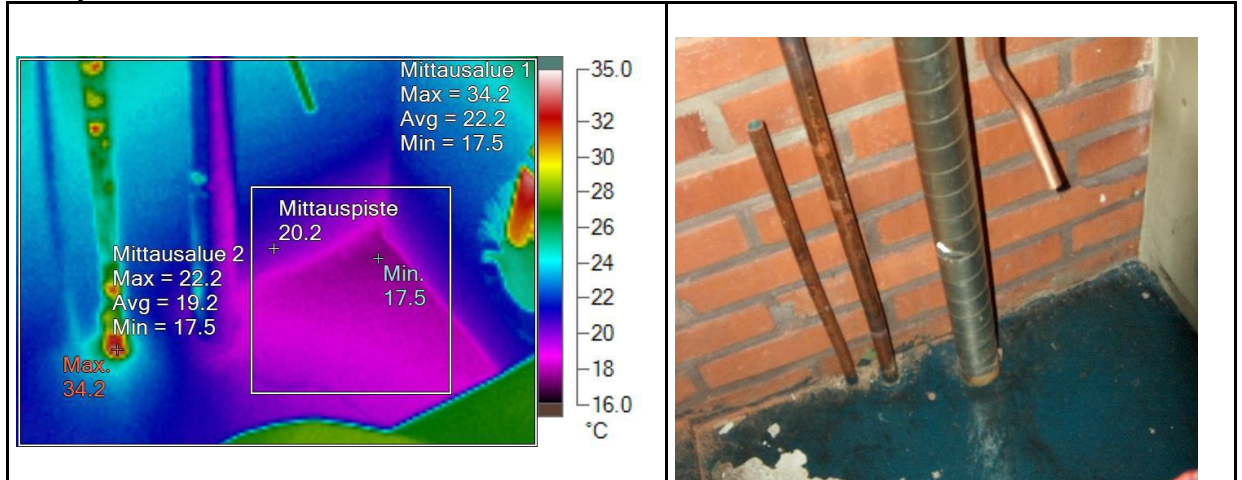
Nro 4		Mittausparametrit	
Mittauspisteen lämpötila	20,2 °C	Emissiivisyys (Lämpökuvasta)	0,95
Mittausalue max. lämpötila	22,2 °C	Etäisyys (Lämpökuvasta)	n. 1,0 m
Mittausalue min. lämpötila	17,5 °C	Lämpötilan mittausväli (Kalibroitu)	-25...+125 °C
Lämpötilaindeksi mitatun alueen minimilämpötilasta	75	Kameratyyppi	Fluke TiR1
Lämpötilaindeksi mitatusta pistelämpötilasta	85	Kameran sarjanumero	10070784

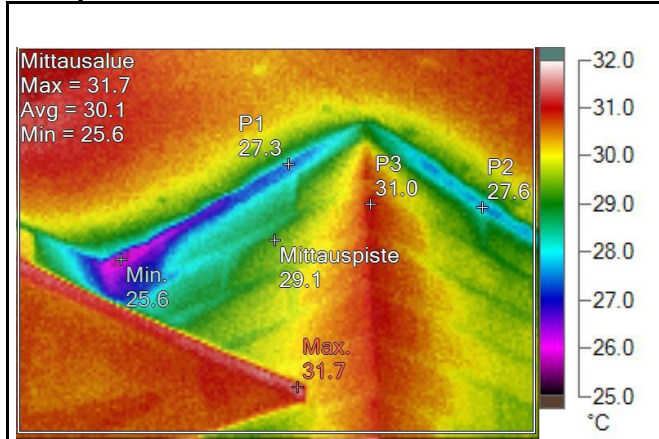
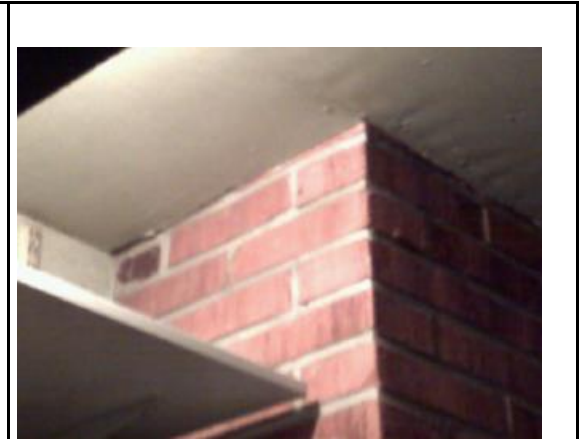
Kuvauspaikka: Kattilahuone, hormi	Kuvauspäivämäärä: 25.3.2012
--	------------------------------------

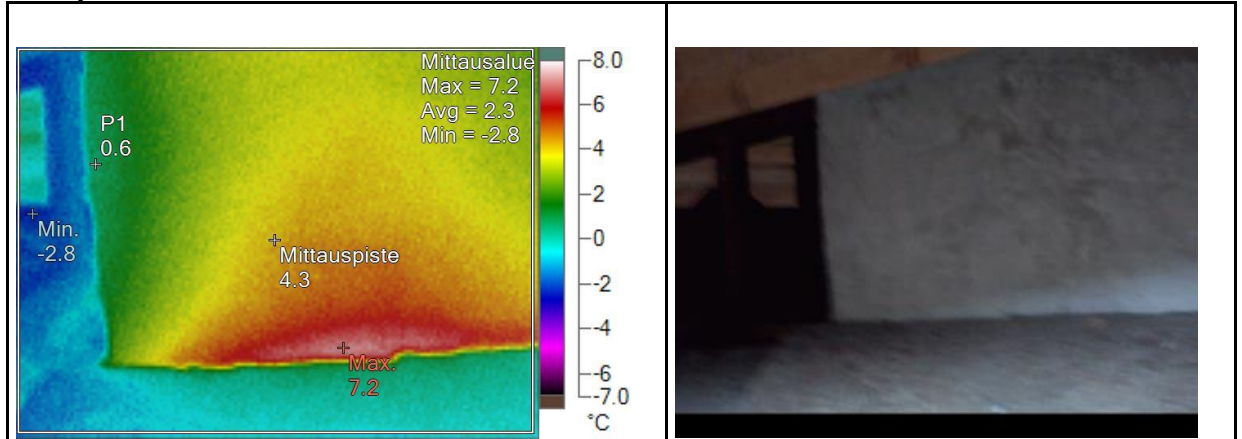
Kuvauspaikka: Yläpohja, hormi	Kuvauspäivämäärä: 25.3.2012
--------------------------------------	------------------------------------

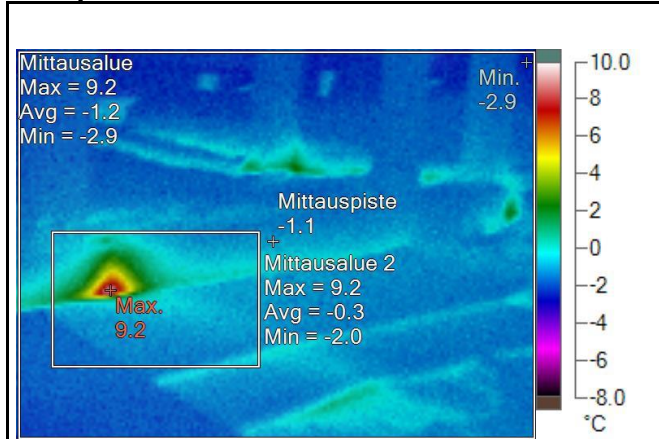
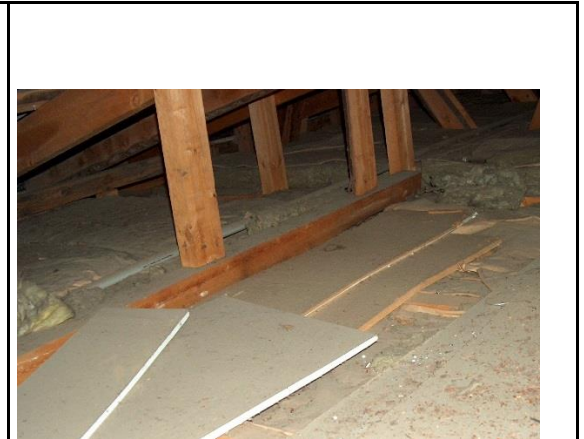
Kuvauspaikka: Yläpohja	Kuvauspäivämäärä: 25.3.2012
-------------------------------	------------------------------------

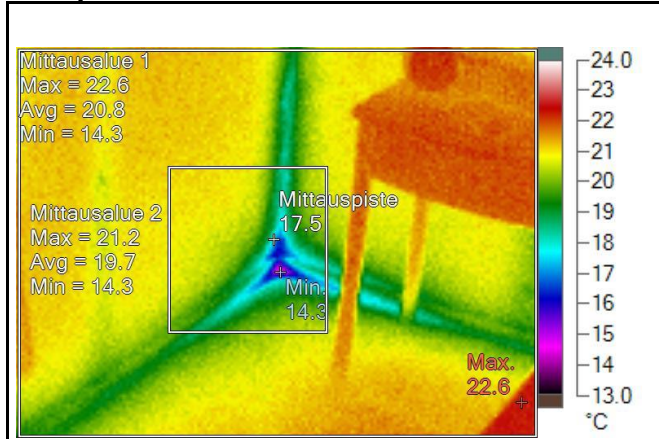
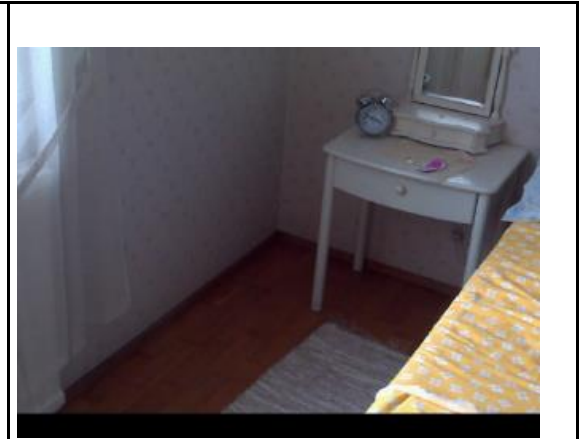
Kuvauspaikka: Makuuhuone 1, nurkka 1	Kuvauspäivämäärä: 25.3.2012
---	------------------------------------

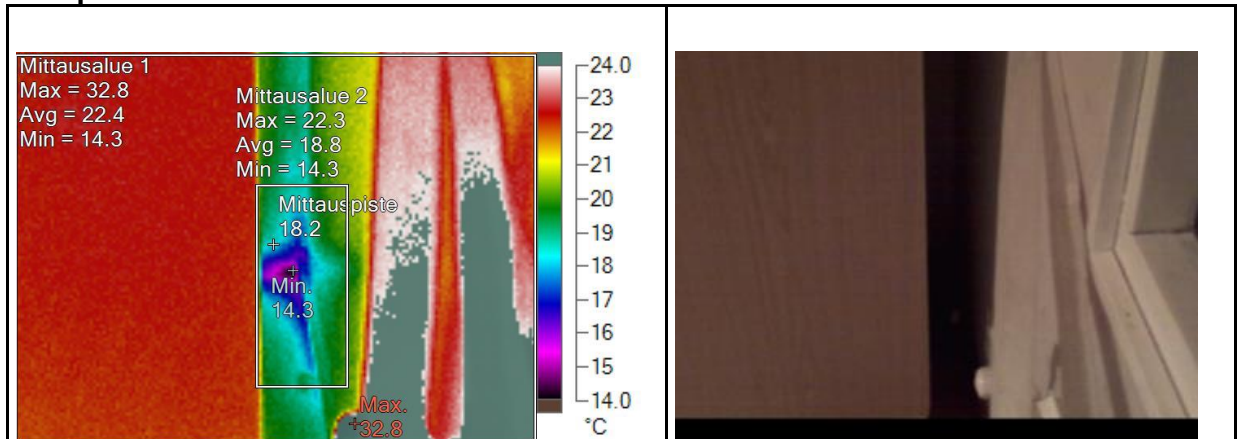
Kuvauspaikka: Makuuhuone 1, nurkka 2	Kuvauspäivämäärä: 25.3.2012
---	------------------------------------

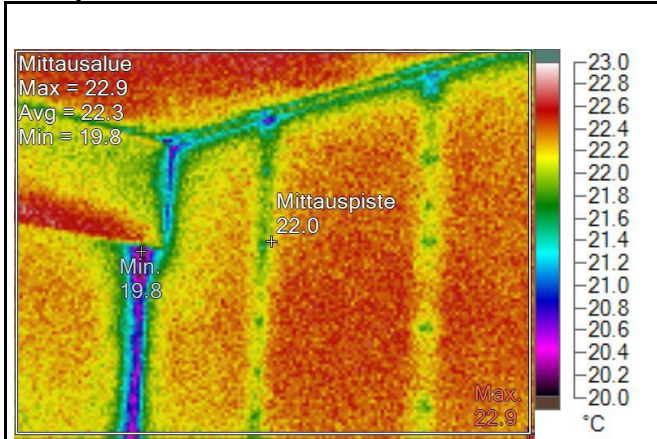
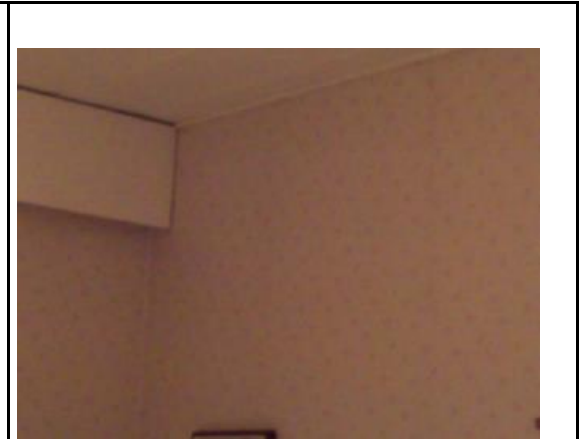
Kuvauspaikka: Makuuhuone 1, ulkoseinä	Kuvauspäivämäärä: 25.3.2012
--	------------------------------------

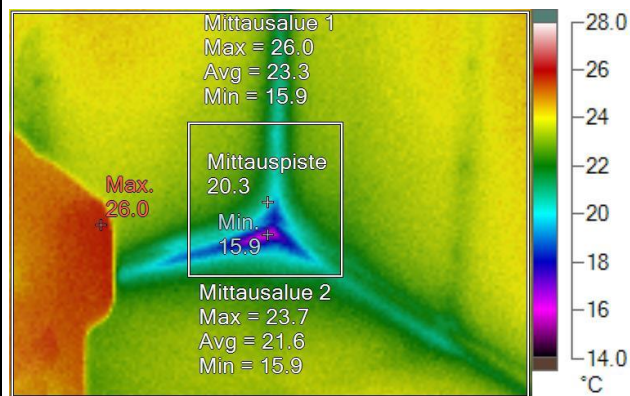
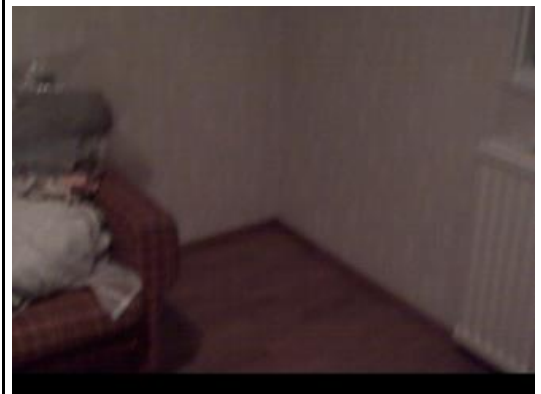
Nro 12

Kuvauspaikka: Makuuhuone 2, nurkka 1	Kuvauspäivämäärä: 25.3.2012
---	------------------------------------

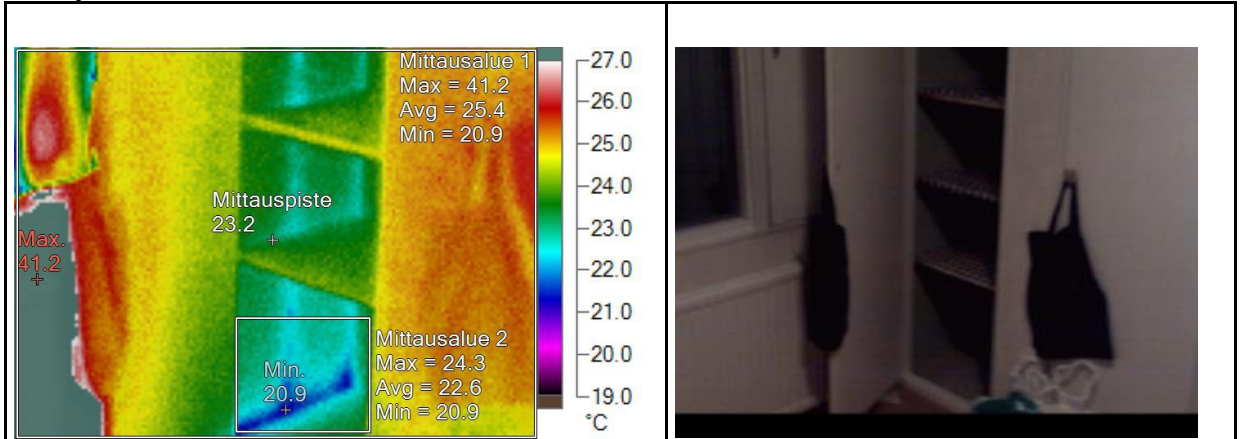
Kuvauspaikka: Makuuhuone 2, nurkka 2	Kuvauspäivämäärä: 25.3.2012
---	------------------------------------

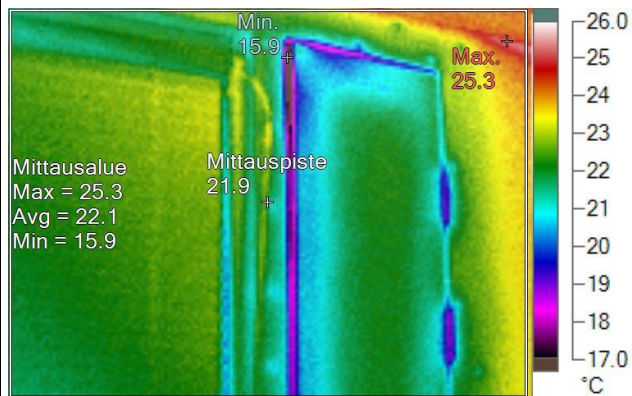
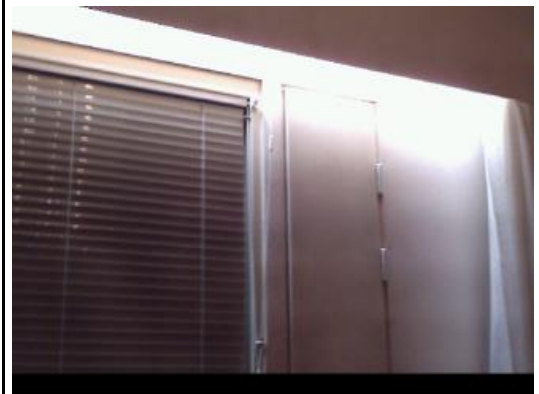
Nro 14

Kuvauspaikka: Olohuone, ikkuna	Kuvauspäivämäärä: 25.3.2012
---------------------------------------	------------------------------------

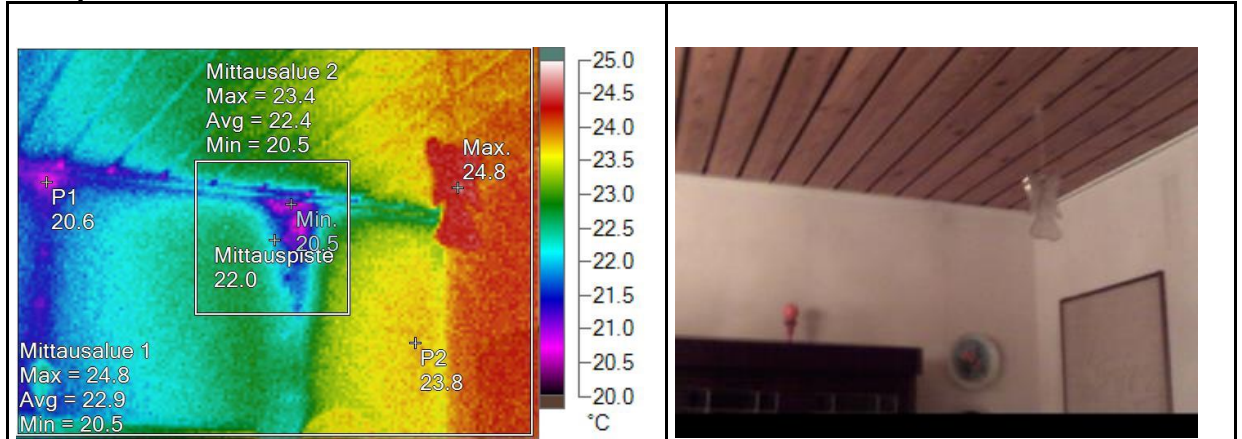
Kuvauspaikka: Olohuone, seinä	Kuvauspäivämäärä: 25.3.2012
--------------------------------------	------------------------------------

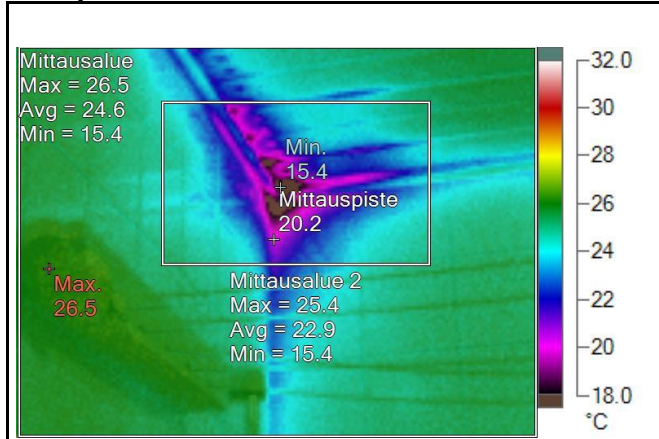
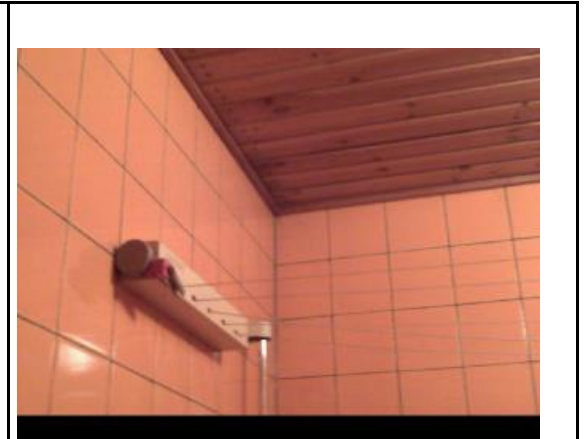
Kuvauspaikka: Pesuhuone	Kuvauspäivämäärä: 25.3.2012
--------------------------------	------------------------------------

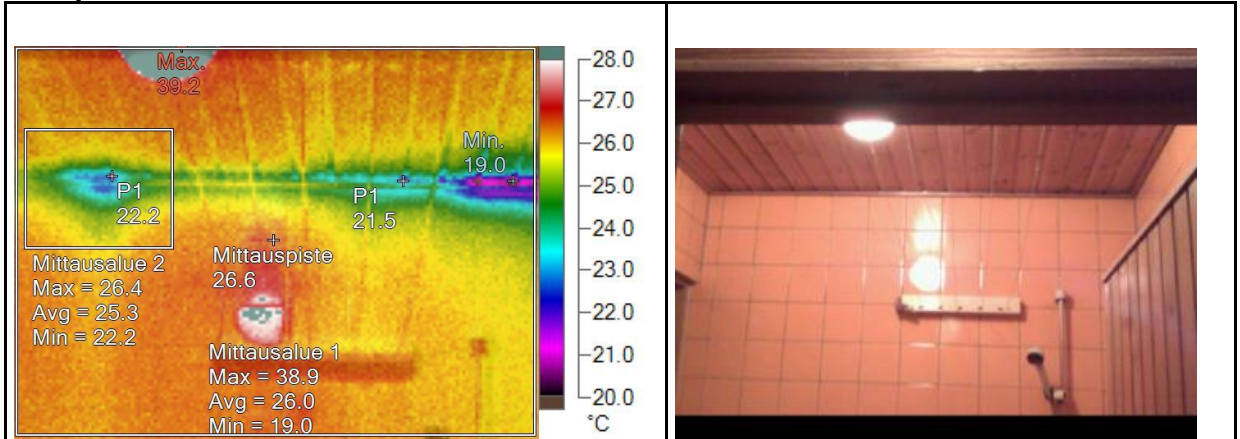
Kuvauspaikka: Pesuhuone, suihkuseinä	Kuvauspäivämäärä: 25.3.2012
---	------------------------------------

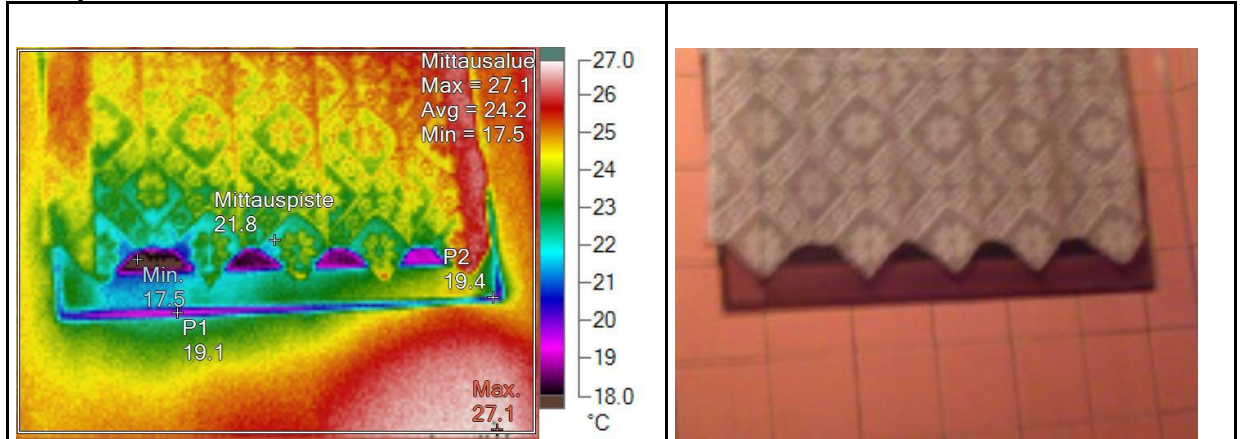
Kuvauspaikka: Pesuhuone, ikkuna	Kuvauspäivämäärä: 25.3.2012
--	------------------------------------

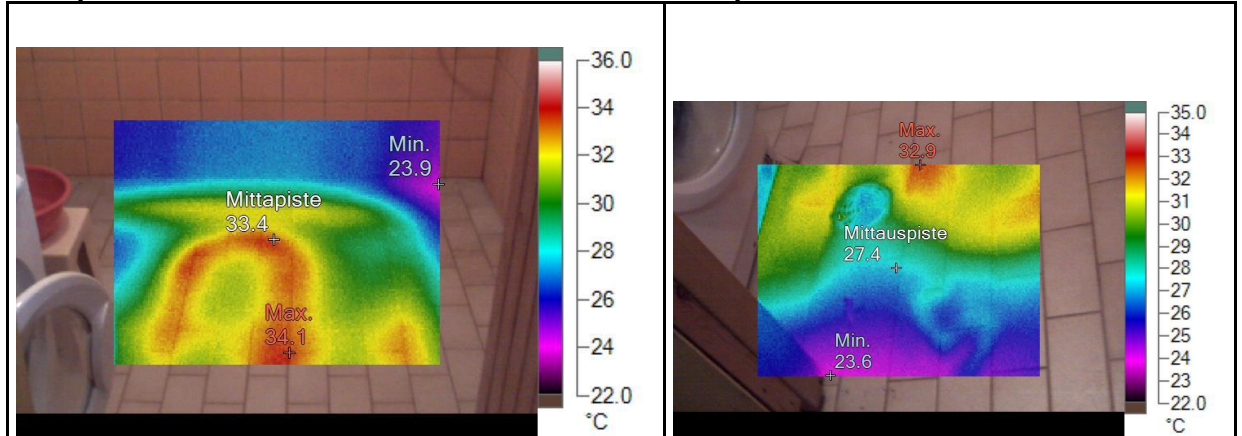
Kuvauspaikka: Pesuhuone, lattialämmitys	Kuvauspäivämäärä: 25.3.2012
--	------------------------------------

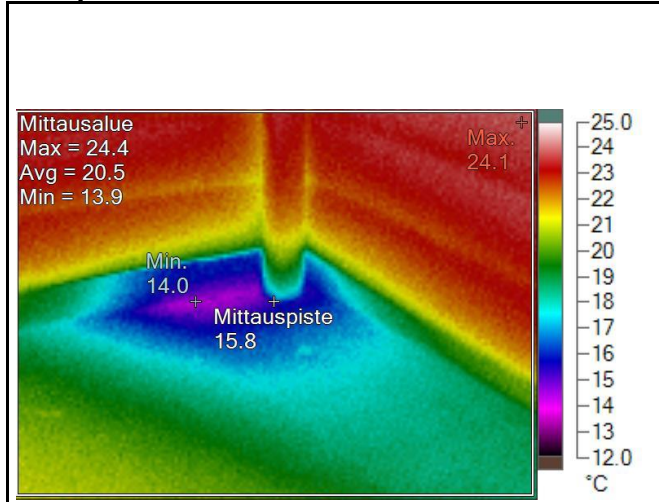
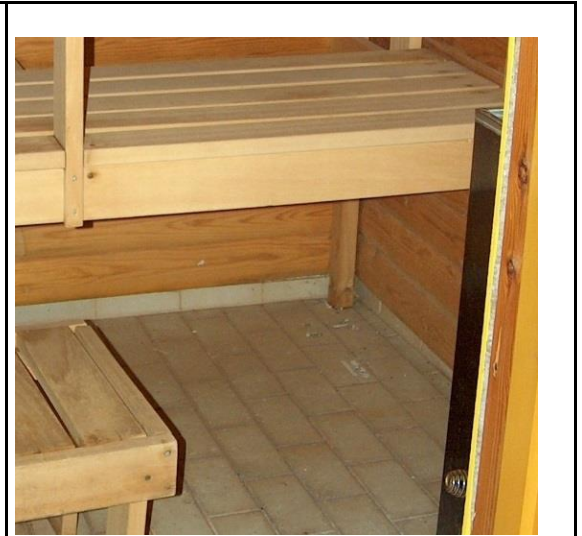
Kuvauspaikka: Sauna	Kuvauspäivämäärä: 25.3.2012
----------------------------	------------------------------------

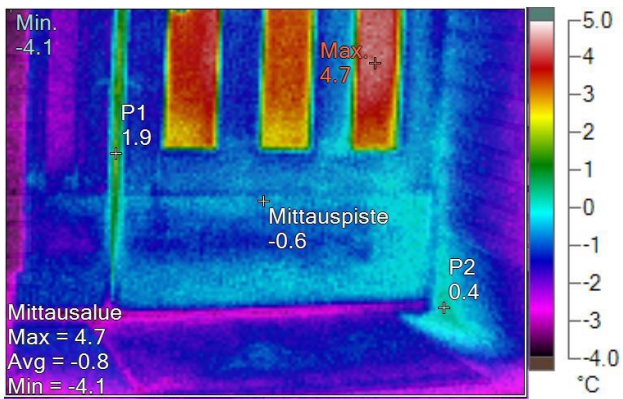
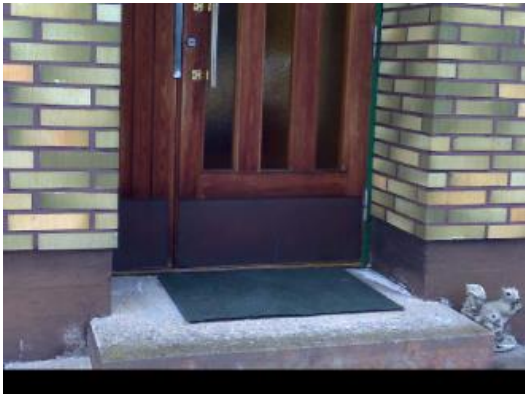
Kuvauspaikka: Ulko-ovi, alakarmi		Kuvauspäivämäärä: 25.3.2012	
Lämpökuvau		Valokuva

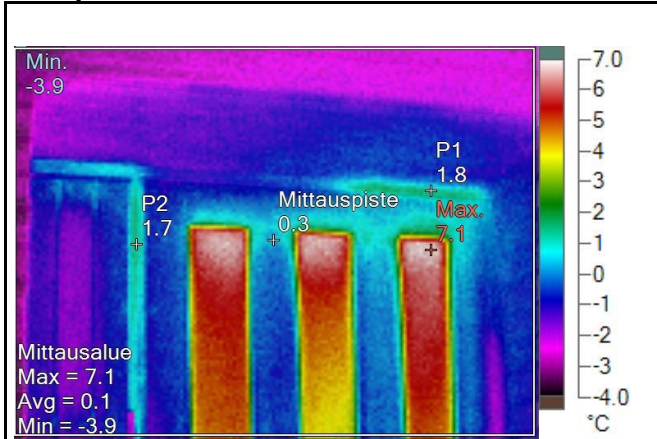
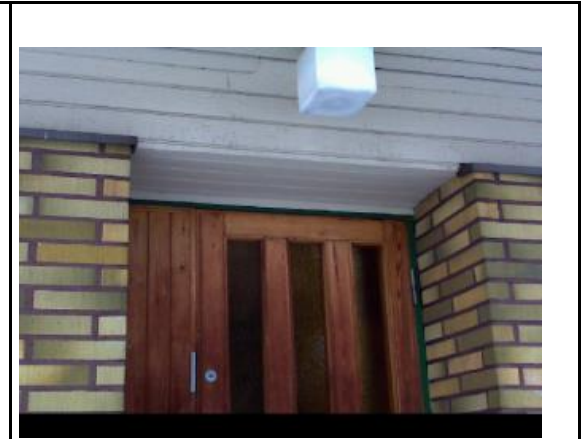
Nro 22

Kuvauspaikka: Ulko-ovi, yläkarmi	Kuvauspäivämäärä: 25.3.2012
---	------------------------------------

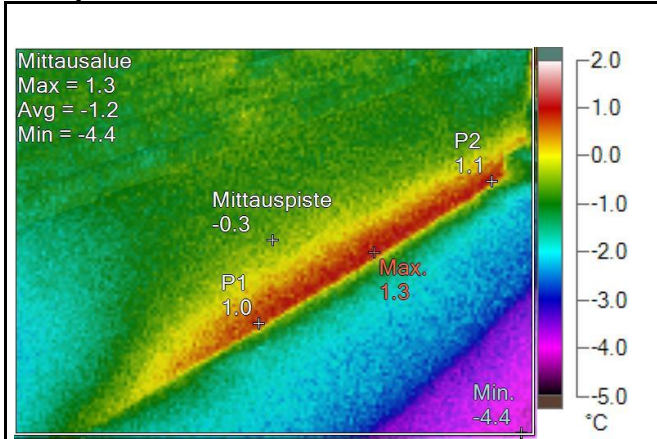
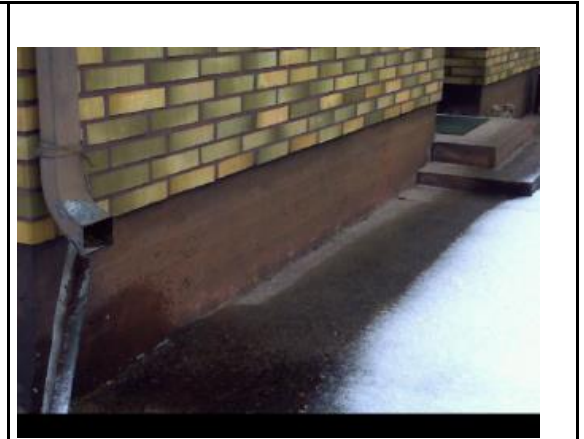
Nro 23

Kuvauspaikka: Ulkoseinä, etupiha	Kuvauspäivämäärä: 25.3.2012
---	------------------------------------

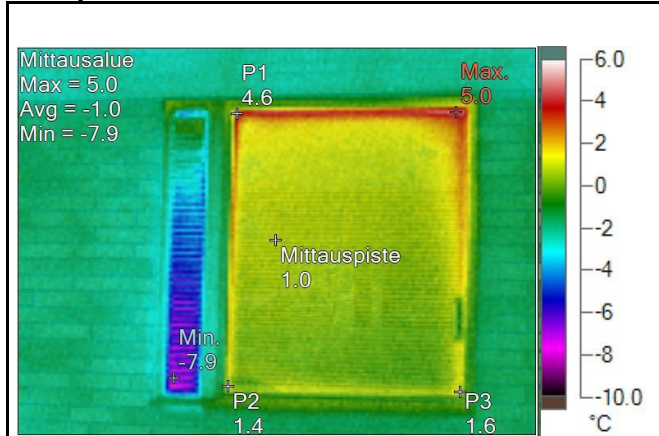
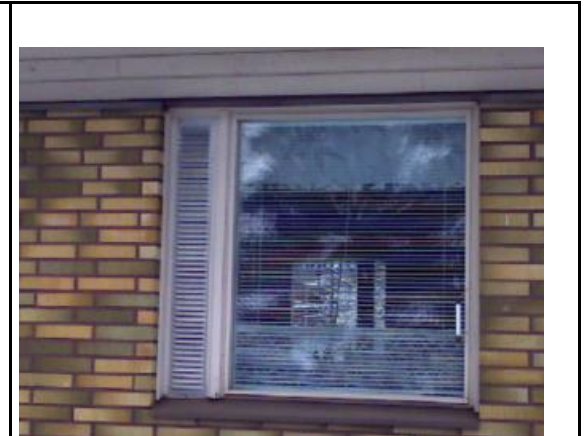
Nro 24

Kuvauspaikka: Keittiön ikkuna	Kuvauspäivämäärä: 25.3.2012
--------------------------------------	------------------------------------

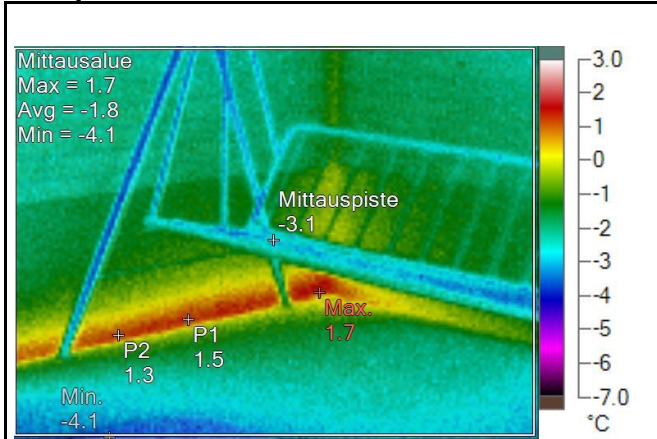
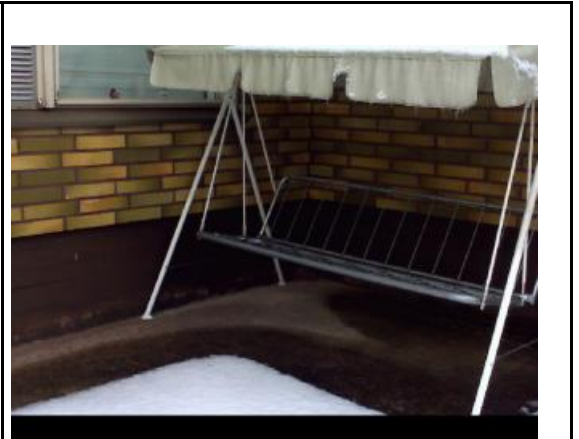
Kuvauspaikka: Etupiha, nurkka	Kuvauspäivämäärä: 25.3.2012
--------------------------------------	------------------------------------

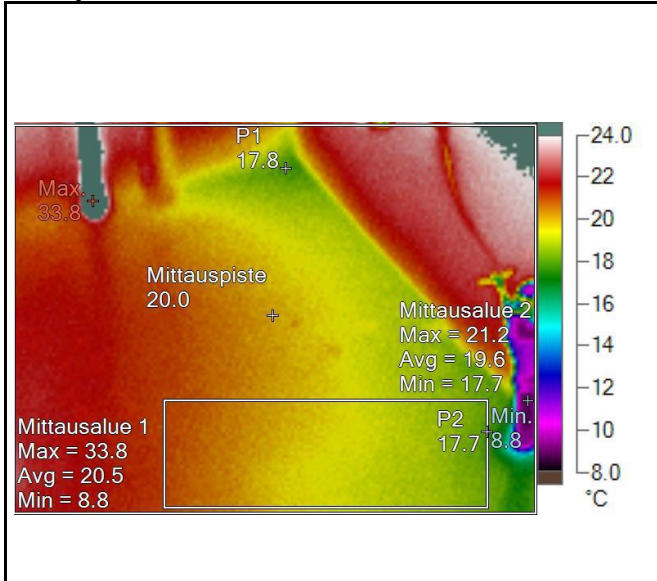
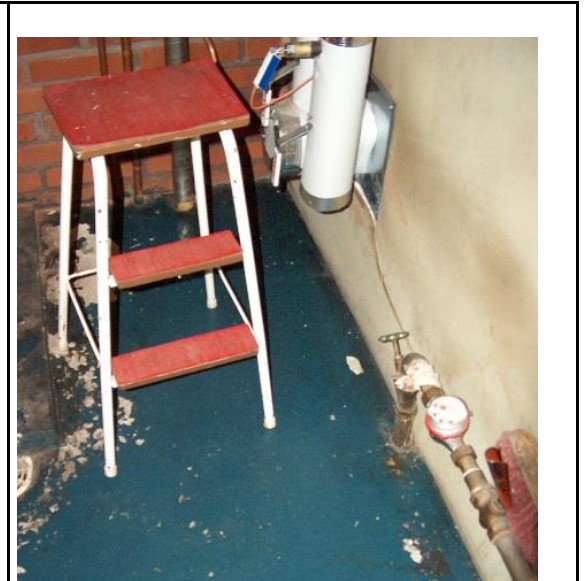
Kuvauspaikka: Kattilahuone	Kuvauspäivämäärä: 25.3.2012
-----------------------------------	------------------------------------

Kattilahuoneen lattian ja ulkoseinän liittymässä oli havaittavissa lämpövuotoa. TI > 70 %, Korjausluokka 4. Rakenne täyttää Asumisterveysohjeen hyvän tason vaatimuksen. Lattian pintalämpötila oli noin 3 °C alhaisempi ulkoseinän vieressä kuin ympäröivän lattiarakenteen lämpötila. Kosteusmittauksissa samalta alueelta saatiin kohonneita kosteusarvoja.
