OMAKOTITALON KUNTOARVIO JA PTS

Päivi Jantunen
Opinnäytetyö
11.6.2015
Rakennustekniikan koulutusohjelma
Oulun ammattikorkeakoulu

Tämän opinnäytetyön tavoitteena oli tehdä kuntoarvio, pitkän tähtäimen suunnitelma eli PTS ja energiatalouden selvitys Seinäjoella sijaitsevaan omakotitalokiinteistöön. Kohde sijaitsee Nurmon kaupunginosassa osoitteessa Honkatie 8. Rakennus on valmistunut vuonna 1975.

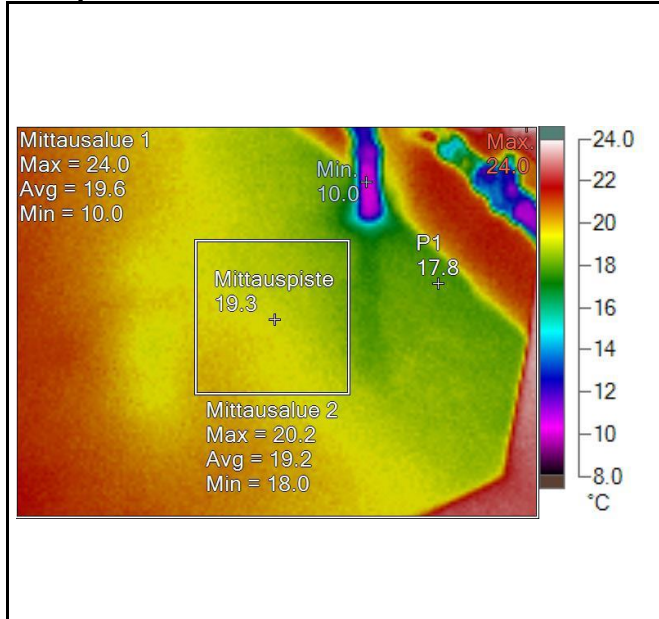
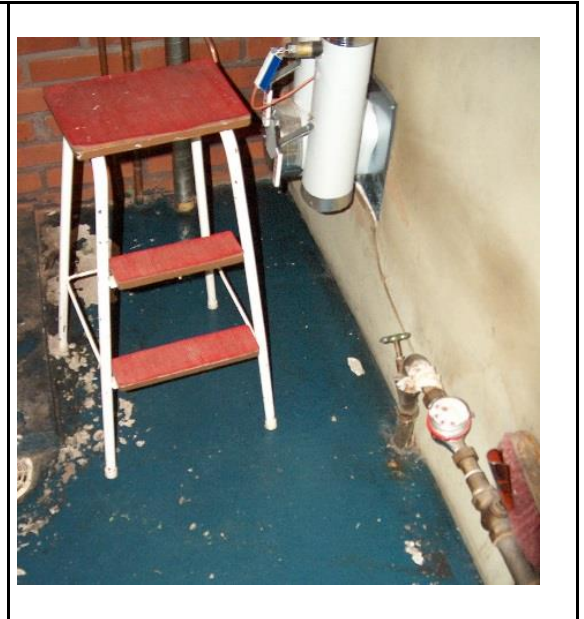
Kuvauspaikka: Kattilahuone	Kuvauspäivämäärä: 25.3.2012
-----------------------------------	------------------------------------

Johtopäätökset / Kommentit:
 Kattilahuoneen lattian ja ulkoseinän liittymässä oli havaittavissa lämpövuotoa. TI > 70 %, Korjausluokka 4. Rakenne täyttää Asumisterveysohjeen hyvän tason vaatimuksen. Lattian pintalämpötila oli noin 3 °C alhaisempi ulkoseinän vieressä kuin ympäröivän lattiarakenteen lämpötila. Kosteusmittauksissa samalta alueelta saatiin kohonneita kosteusarvoja. Suositellaan jatkotutkimuksia kosteuslähteen selvittämiseksi.
