Opinnäytetyö (AMK)

Rakennustekniikka

RANTARADAN TUNNELEIDEN KORJAUSMENETELMIEN TARKASTELU

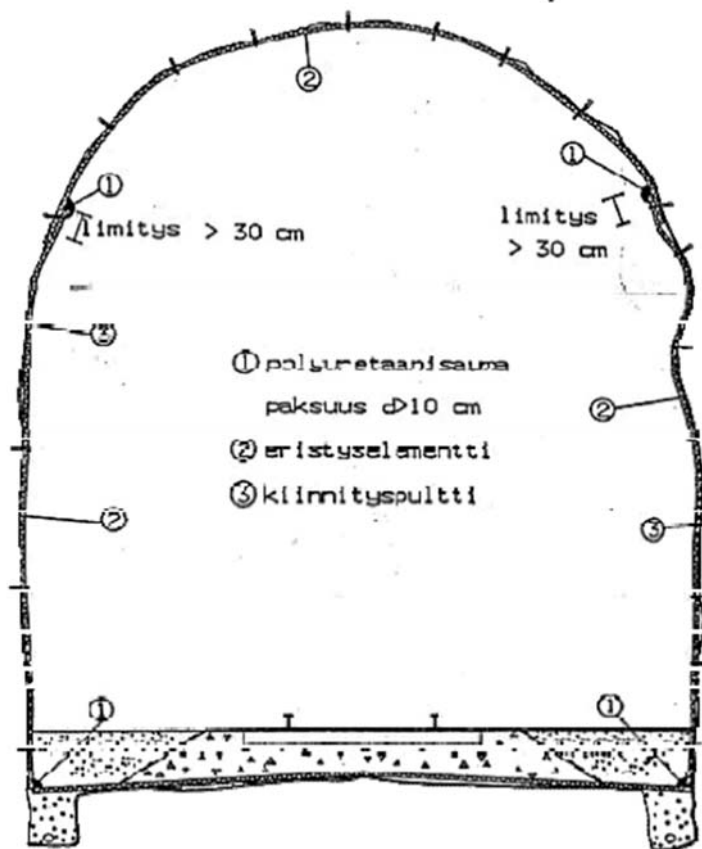
Kuva 3. Periaatekuva polyeteenilevyjen sijoittamisesta limittäin tunneliin (Ratahallintokeskus 2008).

Tämä rakenne ei kuitenkaan pidä vettä kauttaaltaan. Vuotokohtia muodostavat polyeteenilevyjen kiinnitykseen käytettävät ankkuritapit, joiden tyivistä vesi monin paikoin vuotaa. Junien aiheuttamat paineiskut ovat myös paikoin vaurioittaneet polyeteenilevyjä. Levyssä olevasta repeämästä vesi pääsee tunneliin. Polyuretaani on myös vettä imevä eikä toimi vesieristeenä saumoissa. (Ratahallintokeskus 2008.)

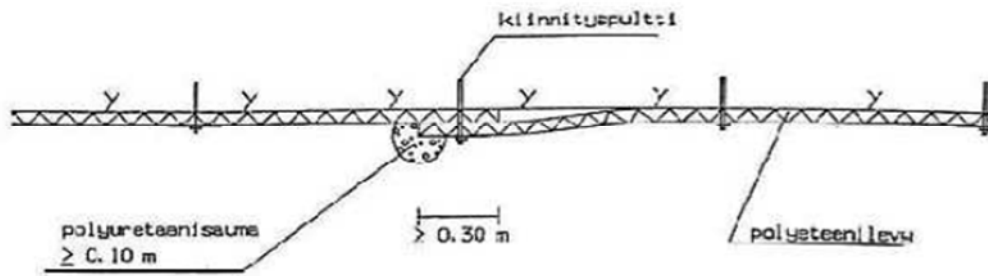
Kuva 4. Detalji eristuselementtien saumauksesta limittäin (Ratahallintokeskus 2008).
