Ohjeita kuntoarvion suorittamiseen puurakenteisessa elementtitalossa

Opinnäytetyö

Syksy 2015

Valokkitie 4, 65320 Vaasa

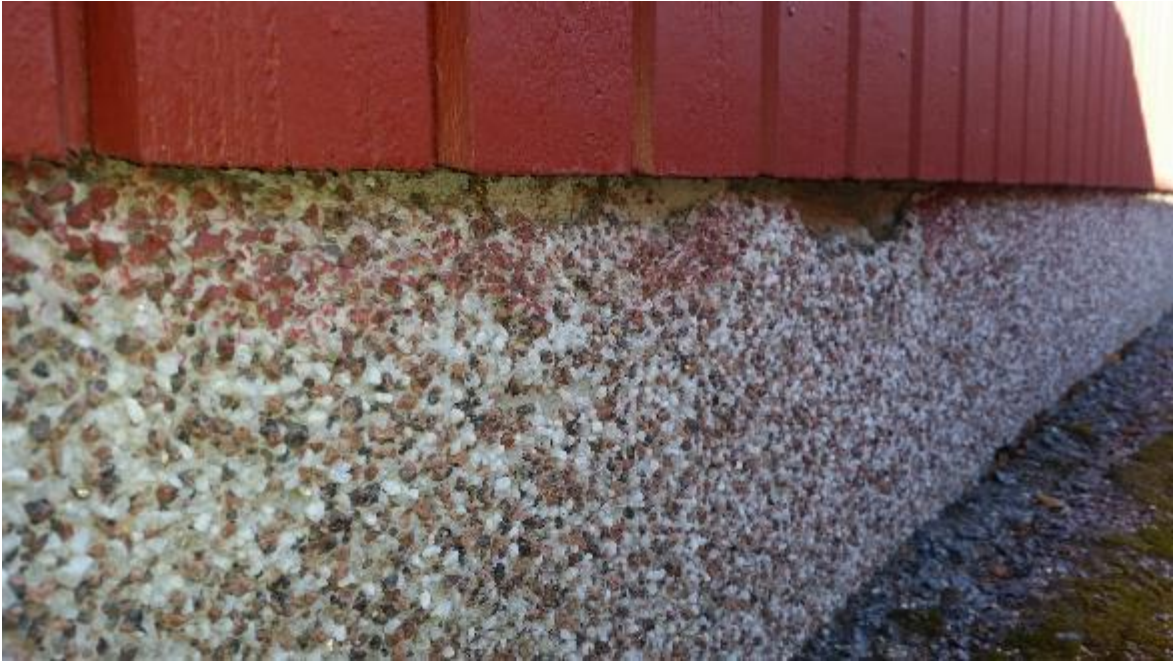
Kuvio 2. Sokkelissa on rapautumisesta aiheutunut aukko.

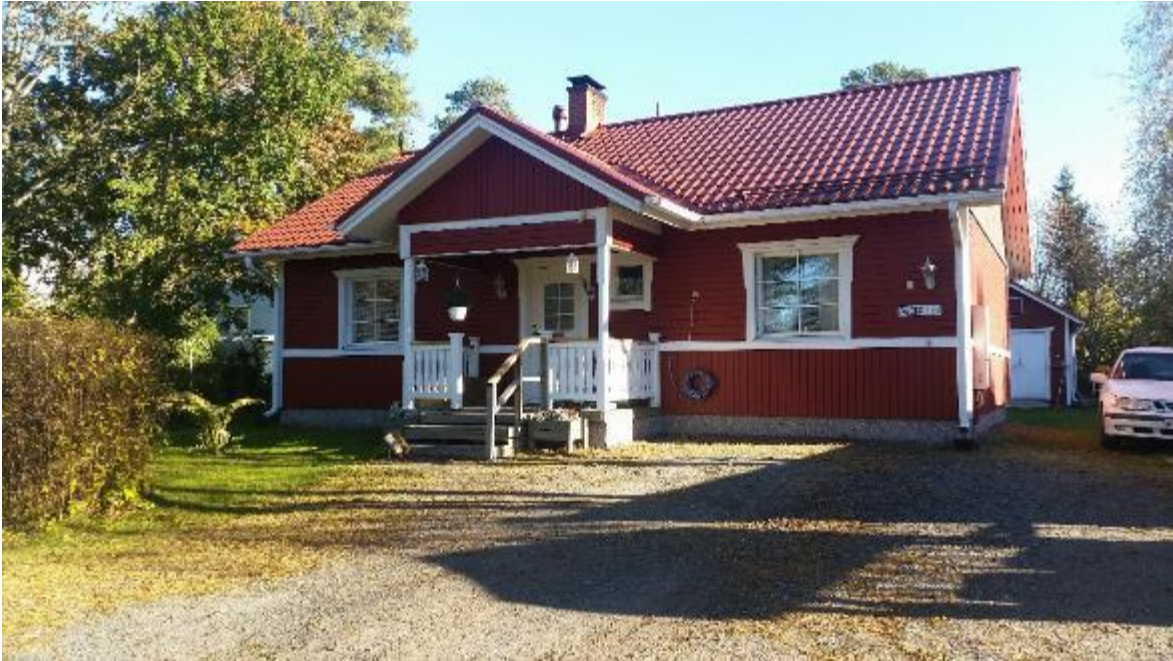
Kuvio 3. Maanpinta kallistaa pois päin rakennuksesta.

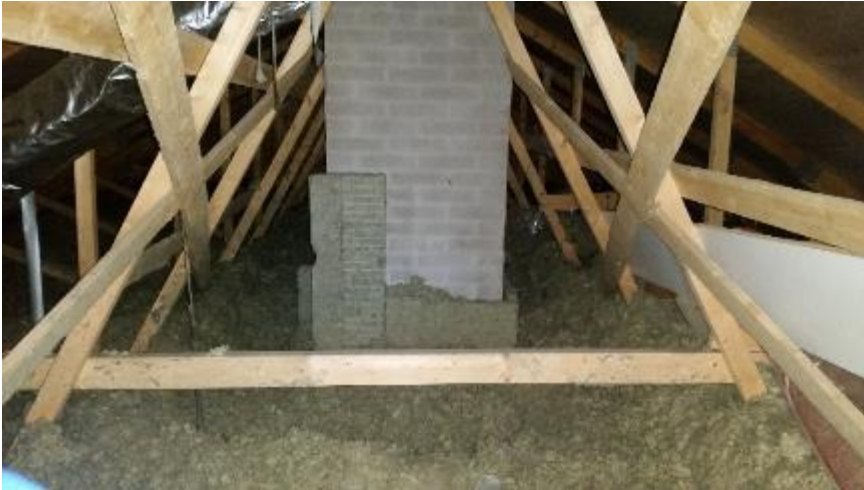
Kuvio 14. Yläpohjassa ei ole kulkusiltoja ja eriste on painunut.

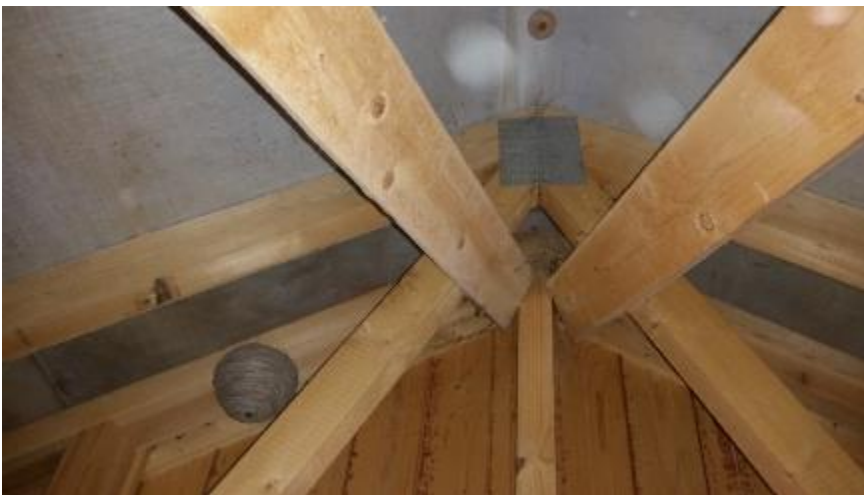
Kuvio 15. Ampiaisenpesiä yläpohjassa.

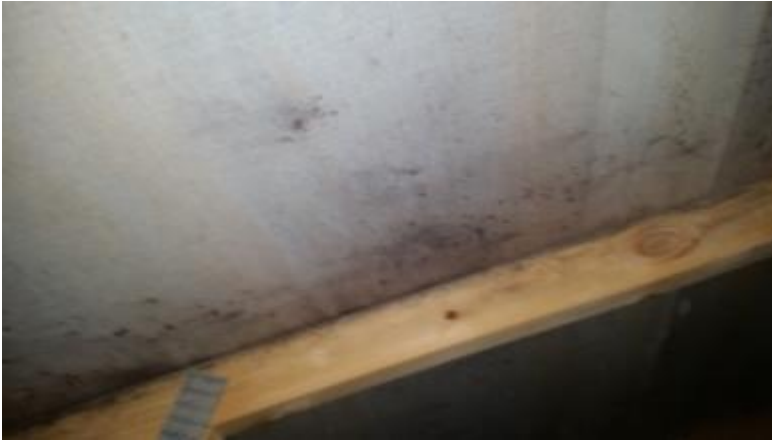
Kuvio 16. Aluskatteessa on mikrobivaurio.

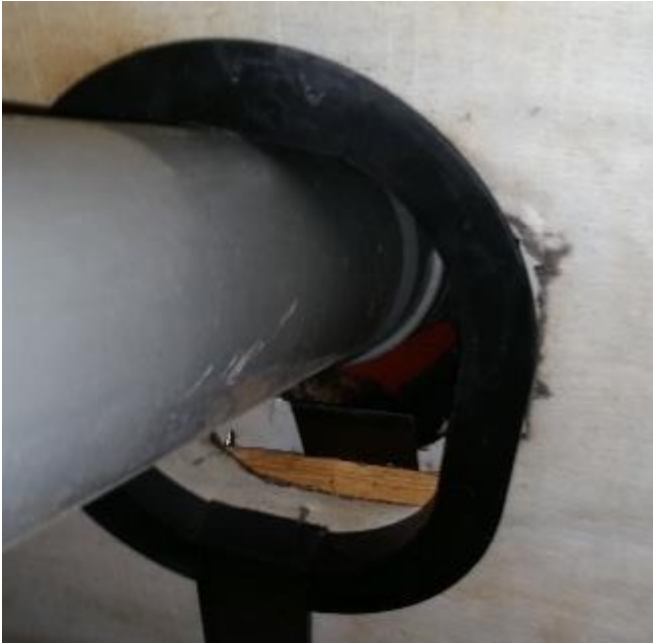
Mikäli aluskatteen ja putken läpivienti on epätiivis (Kuvio 17.), pääsevät vesivuodot pääsevät vapaasti suoraan yläpohjaan. Tarkastetaan, onko aluskatteeseen asennettu läpivientikapale ja onko sen asennus toteutettu oikein. Tarkastetaan, löytyykö yläpohjasta kosteusvaurioita mahdollisista vuotokohdista. (Asuinrakennuksen kuntotarkastusopas 2012.)

Kuvio 17. Läpivienti ei ole tiivis.

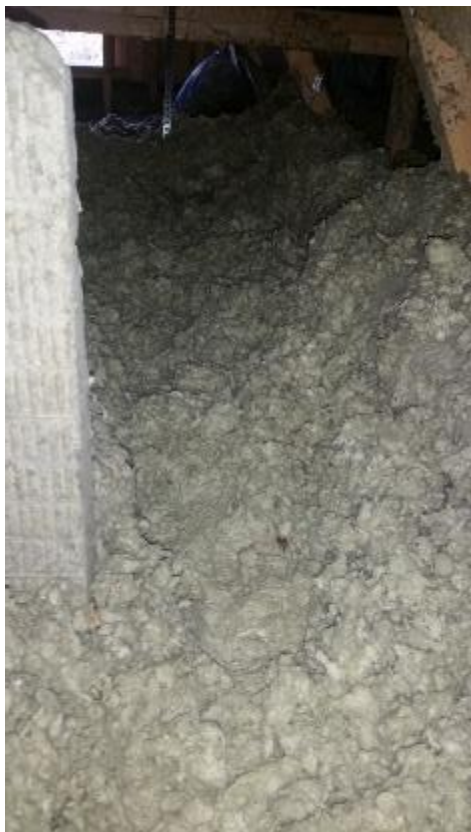
Yläpohjan lämmöneristeessä on tarkastettava, onko puhallusvilla painunut, onko se levitetty epätasaisesti tai ovatko pieneläimet kaivaneet eristettä. Mikäli puhallusvilla on painunut (Kuvio 18. ja 19.), on se on saattanut aiheuttaa tyhjiä onkaloita kattorisikkojen vinotukien alle. Tarkastetaan, onko lämmöneriste tiivis ja yhtenäinen. Pieneläimet, kuten hiiret, ovat saattaneet ulosteellaan aiheuttaa kosteusvaurion yläpohjaan sekä sisäilmahaittoja, ja lisäksi pesien tekeminen voi heikentää lämmöneristävyttä. Tutkitaan, että lämmöneristyspaksuus on riittävä.(Asuinrakennuksen kuntotarkastusopas 2012.)

Kuvio 18. Puhallusvilla on painunut koko rakennuksen pituudelta.

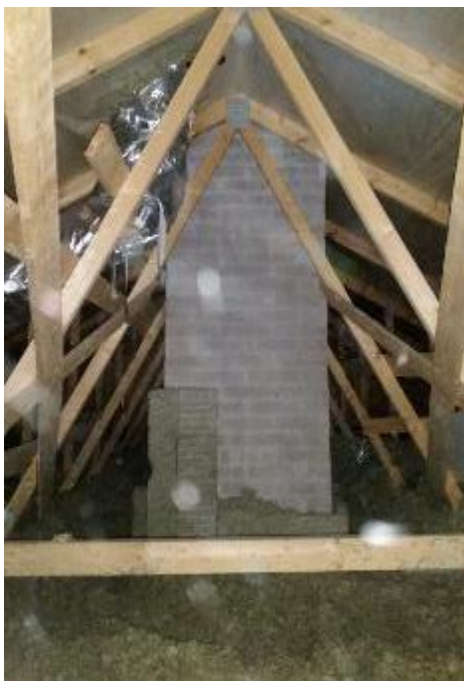
Kuvio 19. Eriste on painunut ja epätasainen.

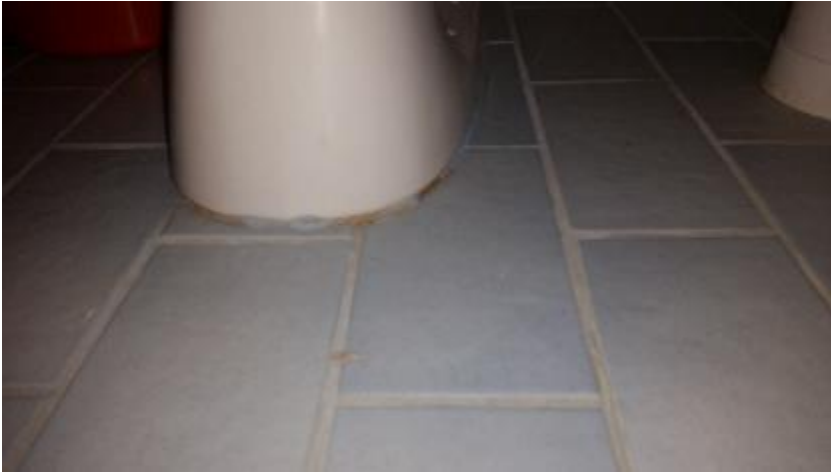
Kuvio 23. Lattiassa silikonisaumat ja saumalaasti ovat värjäytyneet.

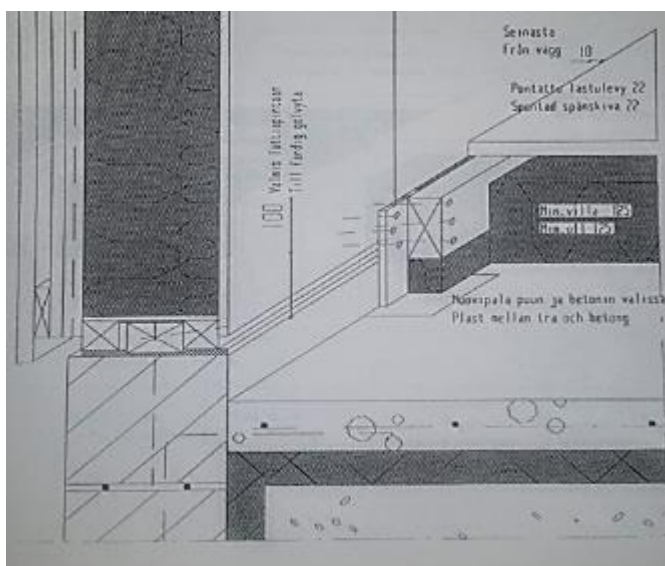
Kuvio 32. Lattiarakenne.

Koska tämä kuntoarvio on suoritettu täysin silmämääräisesti rakenteita rikkomatta, ei alapohjaa päästy tarkastelemaan. Missään ei kuitenkaan ole näkyviä viitteitä vaurioista.

Asukaskyselyn perusteella seinän ja lattian liitoskohdat kuitenkin kuvataan lämpökameralla, koska asukas on tuntenut ulkoseinillä kylmyyttä ja ajotien melu kuuluu välillä häiritsevästi.

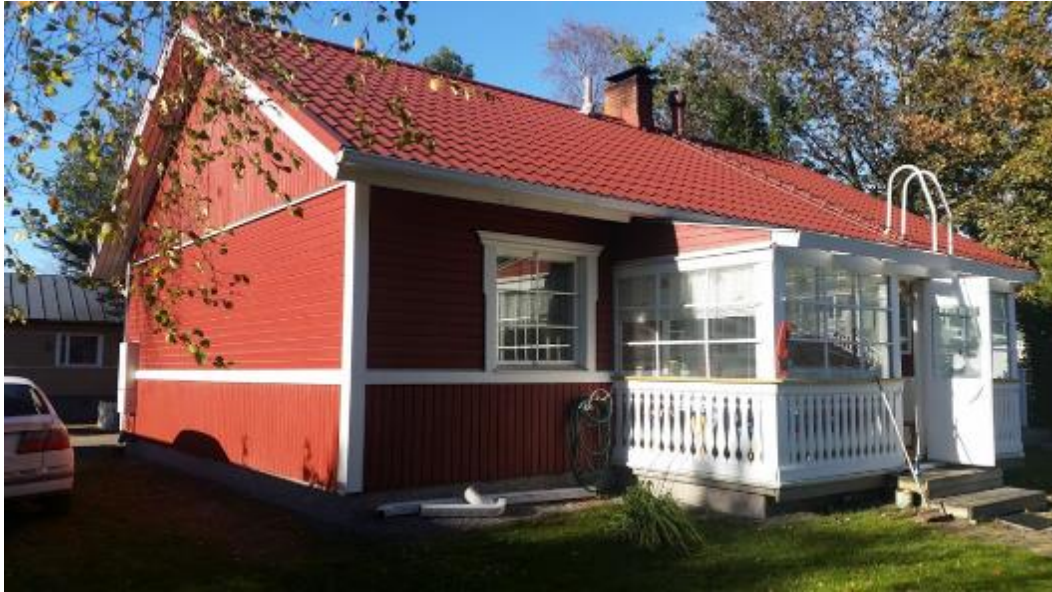
Kuvio 37. Julkisivua takapihalta.

Ulkoseinät on rakennettu TERI-TALOT Oy:n valmistamista elementeistä, joiden materiaalina on Ek kipsilevy 13mm, höyrynsulku 0,2mm, uritettu TERI-TOP runko 44*170, mineraalivilla 125+50mm, tuulensuojaeriste 25mm ja paneeliverhous. Ulkoseinissä on hyväkuntoinen laudoitus, jonka maalipinta ei ole halkeillut tai hilseillyt. Seinät ovat silmämääräisesti tarkastettuna suorat ja ryhdikkäät.

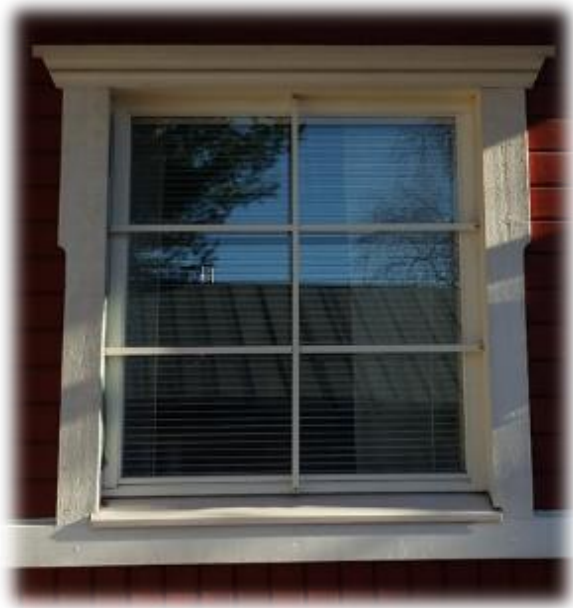
Kuvio 38. Ikkuna.

Ikkunoissa ei havaittu maalipinnan vaurioita eikä käyttäjäkyselyn perusteella ole huurtumista talvisin. Ikkunapelleissä on riittävä kaato pois päin ikkunan puitteista ja ikkunapellit myös hyväkuntoisia.

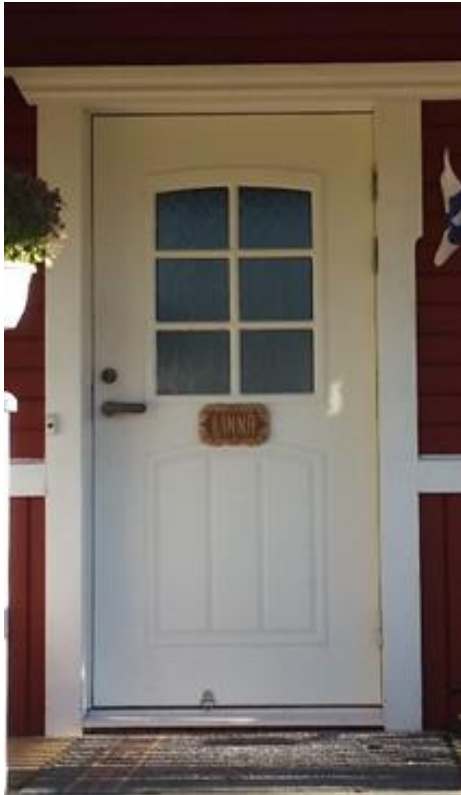
Kuvio 40. Ulko-ovi.

Ulko-ovet ovat hyväkuntoisia, käynti on sujuva. Pääovea kuvattiin lämpökameralla, ilmavuotoja havaittiin ja tiivistystä täytyy uusida.

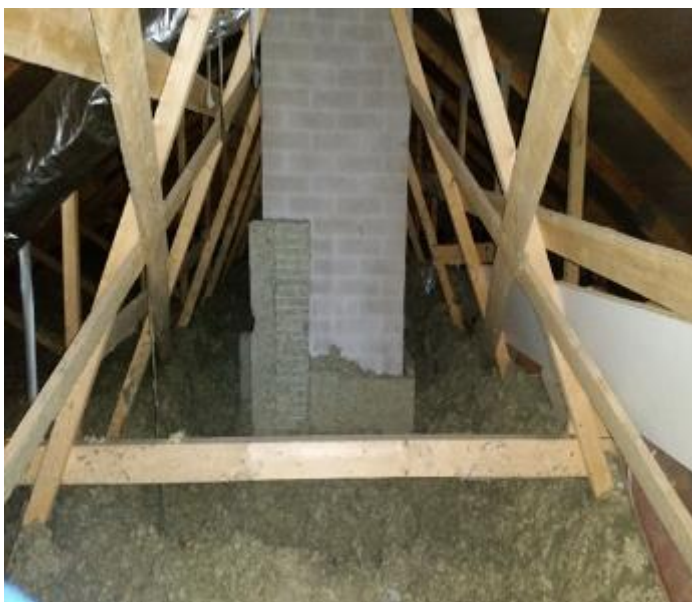
Kuvio 42. Yläpohjaa.

Vesikaton kantavana rakenteena puiset kattotuolit, jotka tukeutuvat alapuolisiin kantaviin rakenteisiin. Yläpohjassa piirustusten mukaan lämmöneristeenä on 100mm mineraalivillaa ja 200mm puhallusvillaa. Yläpohjan keskialueella, koko rakennuksen pituudelta, on puhallusvilla painunut kasaan. Myös lämpökuvaus vahvisti puutteellisen eristyksen yläpohjassa. Muurin ympärille alaosaan on asennettu palovilla, muurin yläosassa ei aluskate ole tiivis. Tuuletus yläpohjassa on toteutettu pitkillä sivuilla räystään kautta ja päädyissä tuuletusrilöistä tulevan korvausilman avulla.

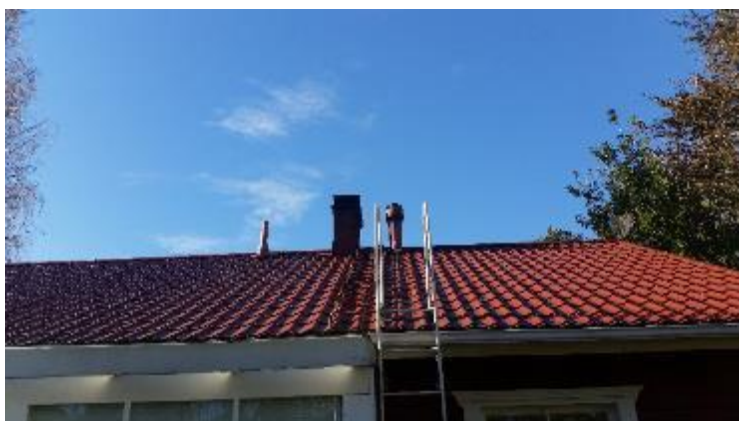
Kuvio 44. Profiilipeltikate.

Vesikatemateriaalina on punainen profiilipeltikate, joka on hyväkuntoinen. Vesikatteessa ei havaittu vuotokohtia, lisäksi peltikate on puhdas ja maalipinta lohkeilematon ja hyväkuntoinen. Aluskatteessa ei havaittu läpivuotoja, kondensoitumisesta aiheutuneita kuivuneita kosteusjälkiä on aluskatteessa vesikatteen puolella. Lämpivientien tiivisteissä ei aluskate ollut kunnolla kiinni, se voi aiheuttaa kosteusvaurioita yläpohjaan esimerkiksi kondensoitumisen tai mahdollisen vesivuodon aiheuttaman valumaveden takia. Aluskatteessa on mikrobivaurioita katetun terassin kohdalla. Hormin läpivienti ei ole tiivis, joten vesikatteen liitosten vuotaessa tai kosteuden kondensoituessa pinnoille voi aiheutua vesivuotoja yläpohjarakenteisiin.

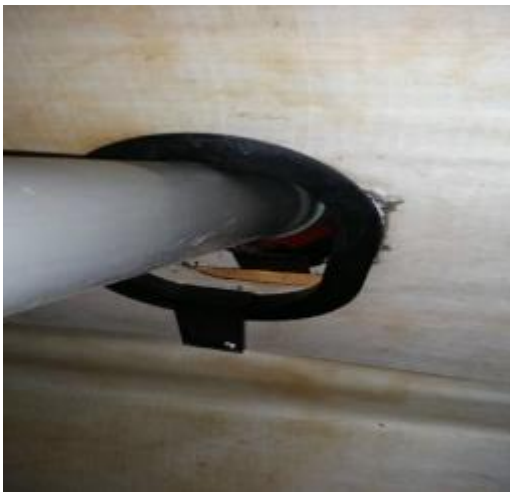
Kuvio 47. Kuvan läpivienti ei ole tiiviisti aluskatteessa.

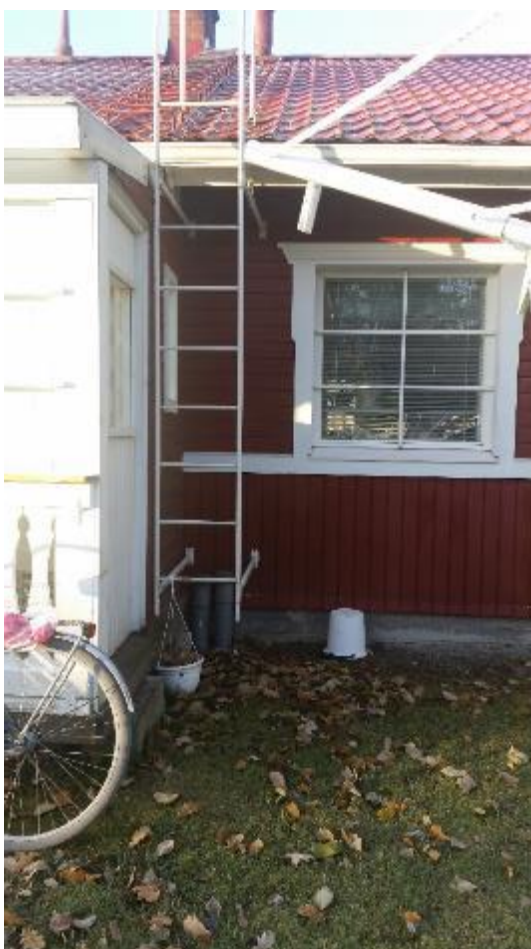
Sadevesikourut ja alastulot ovat hyväkuntoisia. Kouruissa hieman puista irronnutta roskaa, joka saattaa aiheuttaa kourujen tukkeutumista. Katon tarkastustikkaat ja kulkusillat ovat hyväkuntoisia, nousutikkaiden ensimmäinen puomi on suositusta alempana. Suosituskorkeus on 1000-1200mm.

Kuvio 50. Nousutikkaat katolle.

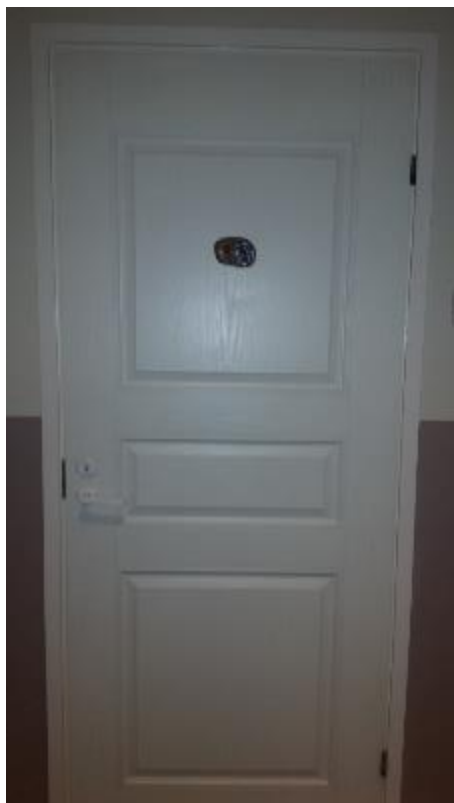
Kuvio 51. Väliovi.

Väliovet ovat hyväkuntoisia, saranat eivät narise ja käynti on hyvä. Karmien kunto on myös hyvä.

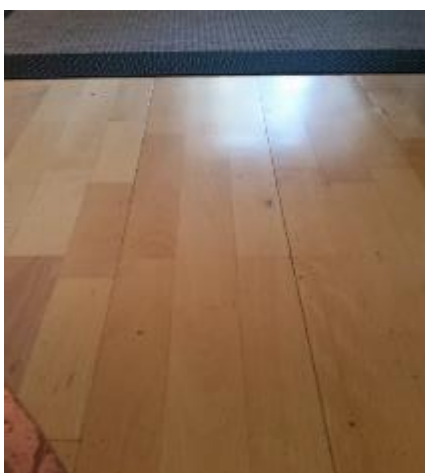
Kuvio 53. Parketti keittiön ja olohuoneen välissä.

Makuuhuoneissa, olohuoneessa, käytävässä ja keittiössä on lattiassa pintamateriaalina parketti. Parketissa näkyy myös paikoitellen normaalia elämisestä aiheutunutta kulumaa sekä saumojen rakoilua.

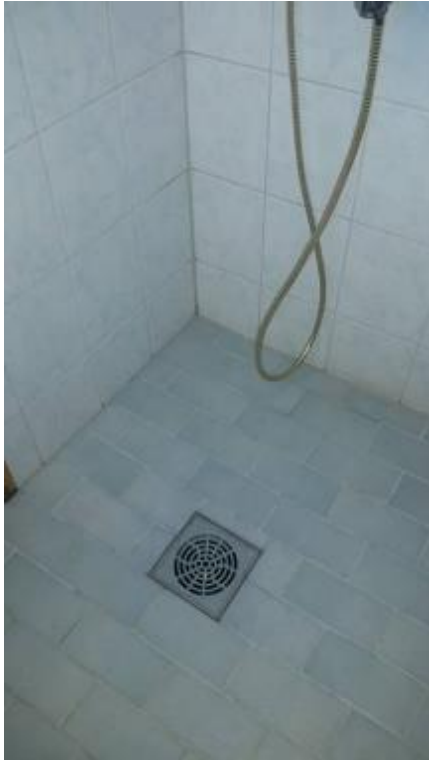
Kuvio 54. Pesuhuoneen laatoitus.

Pintakosteusmittauksessa ei löydetty viitteitä mahdollisesta kosteusvauriosta. Siliikonisaumat alkavat olla heikossa kunnossa ja niiden uusimista suositellaan, varsinkin wc- istuimen ympärillä. Myös laatoituksen saumoissa on osittain kosmeettisia vaurioita, uudelleen saumausta kannattaa harkita. Pesuhuoneen lattiassa kaato viemäriin on nurkka-alueilla hyvä, mutta kaivon läheisyydessä osittain puutteellinen ja vesi jää paikoitellen makaamaan lattialle. Tästä ei kuitenkaan aiheudu haittaa mikäli vesieristys lattiassa on ehjä ja toimiva. Pesuhuoneessa saunan ja kodinhoitohuoneen ovenkarmien alareunassa on kosteusvauriot.

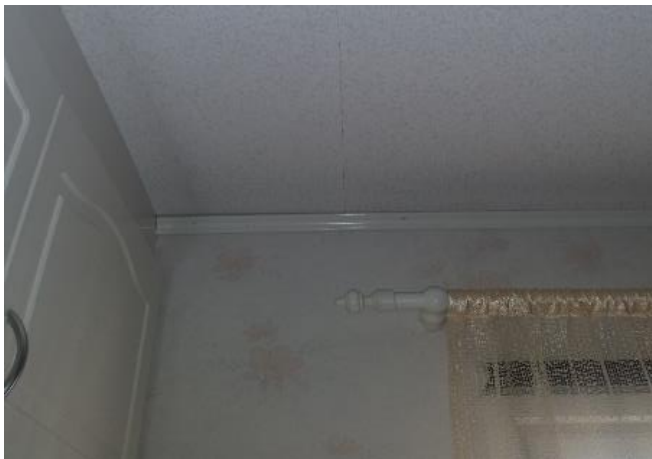
Kuvio 1. Ulkoseinä- ja kattorakenteen tiivistyksessä ilmavuoto. TI 64 %, korjausluokka 2.

Kuvassa on päämakuuhuoneen vasemmassa ulkoseinän yläkulmassa ilmavuoto. (Kuviot 1 ja 2). Puurakenteisen elementtitalon elementtisaumassa on voinut jäädä höyrynsulkuun ja tuulensuojaan puutteita. Ilmavuoto on katonrajassa eikä oleellisesti vaikuta asumisviihtyvyyteen.

Kuvio 2. Makuuhuoneen vasen yläreuna ikkunaseinällä.

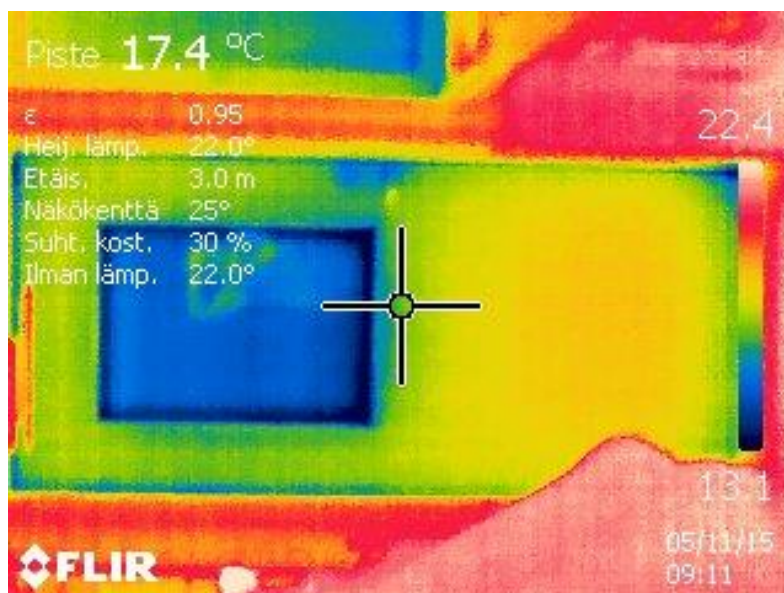
Kuvio 13. kodinhoituhuoneen ulko-ovi.

Kuvio 12. Kodinhoituhuoneen ulko-ovi. TI 79 %, korjausluokka 4.

Kodinhoituhuoneessa ulko-oven oikeasta alareunasta tiiviste vuotaa hieman (Kuviot 12 ja 13).
