Kosteus- ja homevaurioituneen omakotitalon kuivatusjärjestelmän korjaussuunnitelma

Metropolia Ammattikorkeakoulu

Insinöörityö

23.11.2015

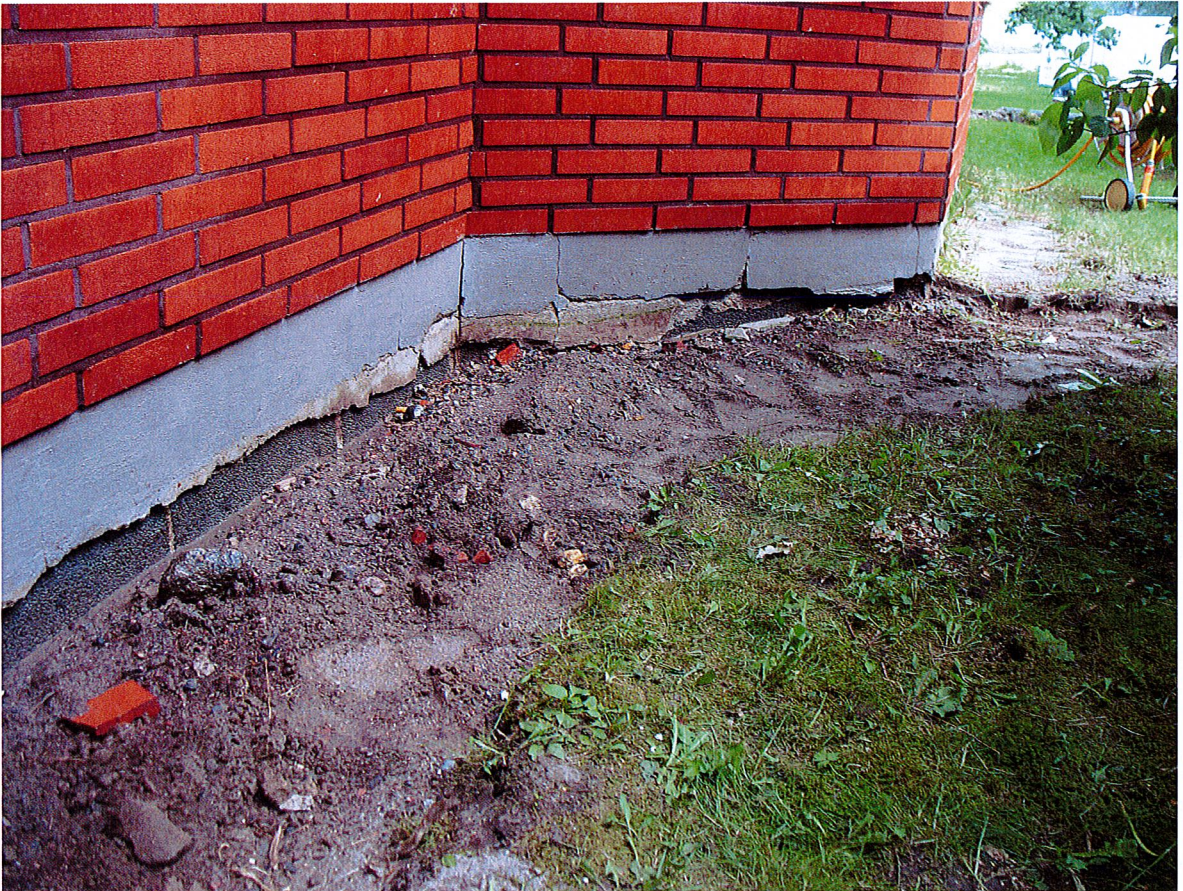
Kuva 6. Pihakiveyksen poisto.

Pihakiveys, joka oli tehty betonisista Unikivistä, kerättiin alustavan tutkimuksen vuoksi pois sokkelin ympäriltä, jonka jälkeen paljastui pinnoittamaton lecasora -harkko.

Pinnoittamaton sokkeliharkko imee rakenteiden sisään vettä. Vesi jäätyy ja sulaessaan laajenee 9 %, joka on aiheuttanut sokkelin vauriot.

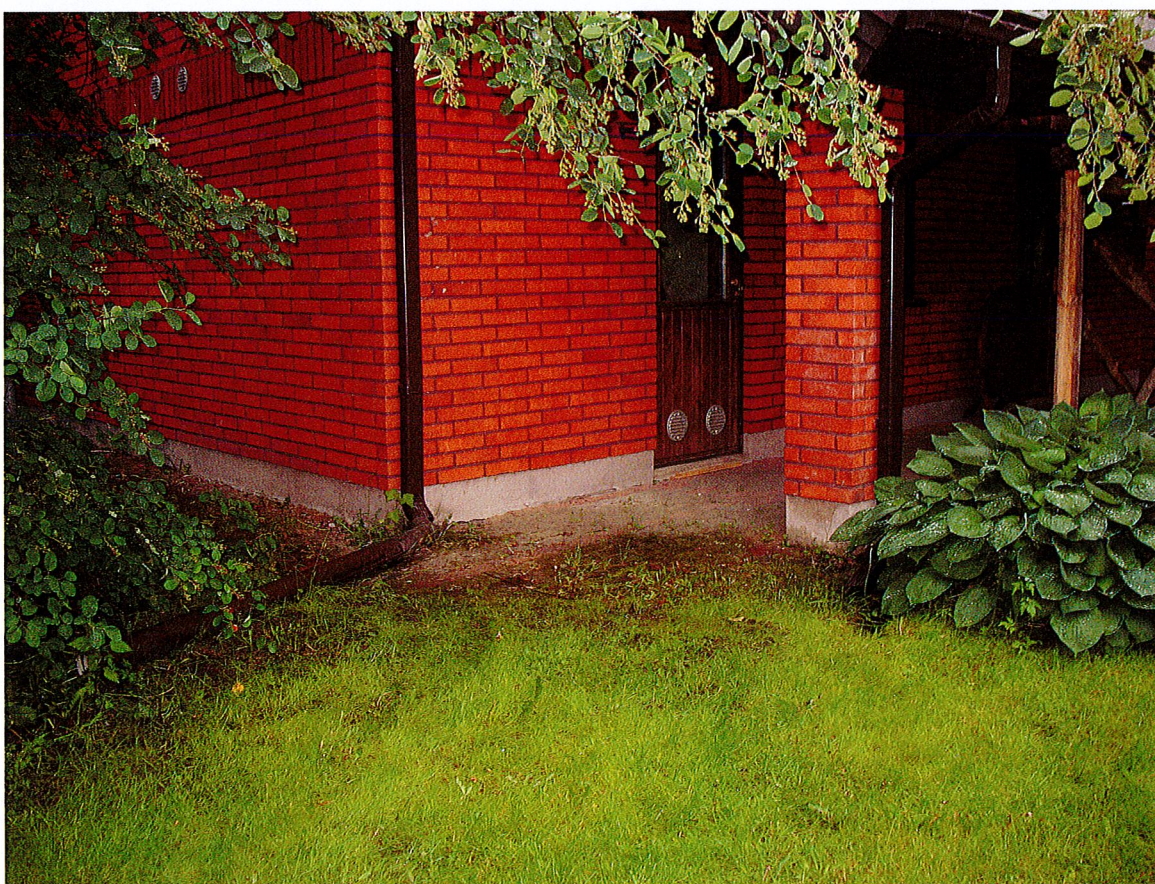
Kuva 8. Syöksytorvi, jonka jatkoksi asennettiin jatko sadevesien johtamiseksi ojaan.

Jokaisen syöksytorven alta puuttuu rännikaivo. Sade- ja hulevesijärjestelmää ei ole rakennettu laisinkaan.

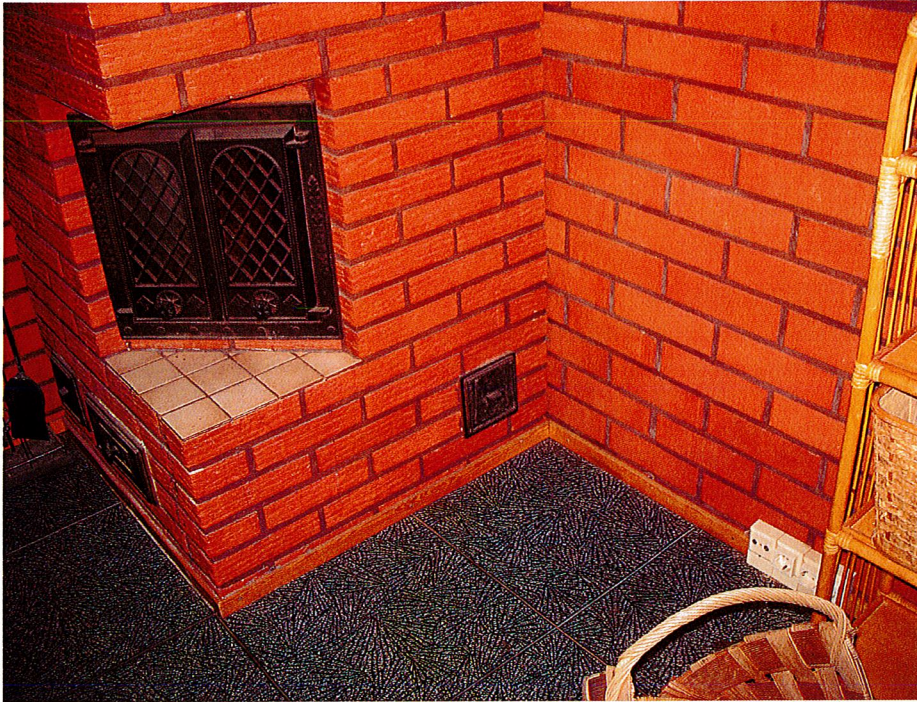
Kuva 12. Alakerran takkahuone.

Alakerran takkahuone, jonka mittauspiste kuvassa näkyvän sähköpistorasian vierestä.

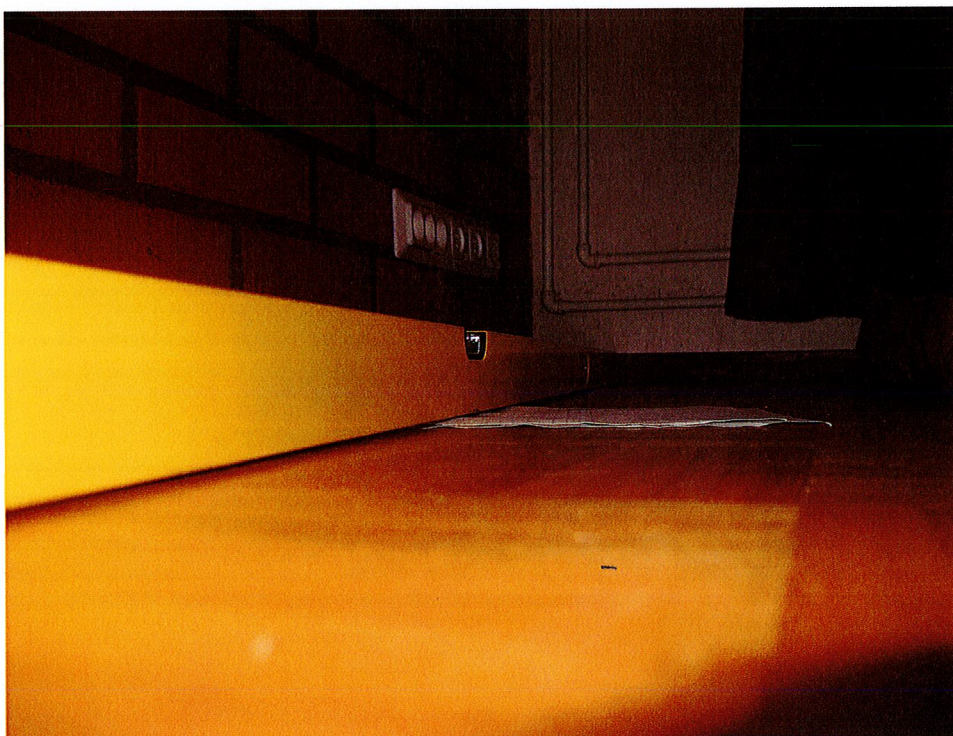
Kuva 18. Alakerran olohuone.

Alakerran olohuoneen kantavan väliseinän vierestä todettiin olevan 5-10 mm suuruisen painuman.

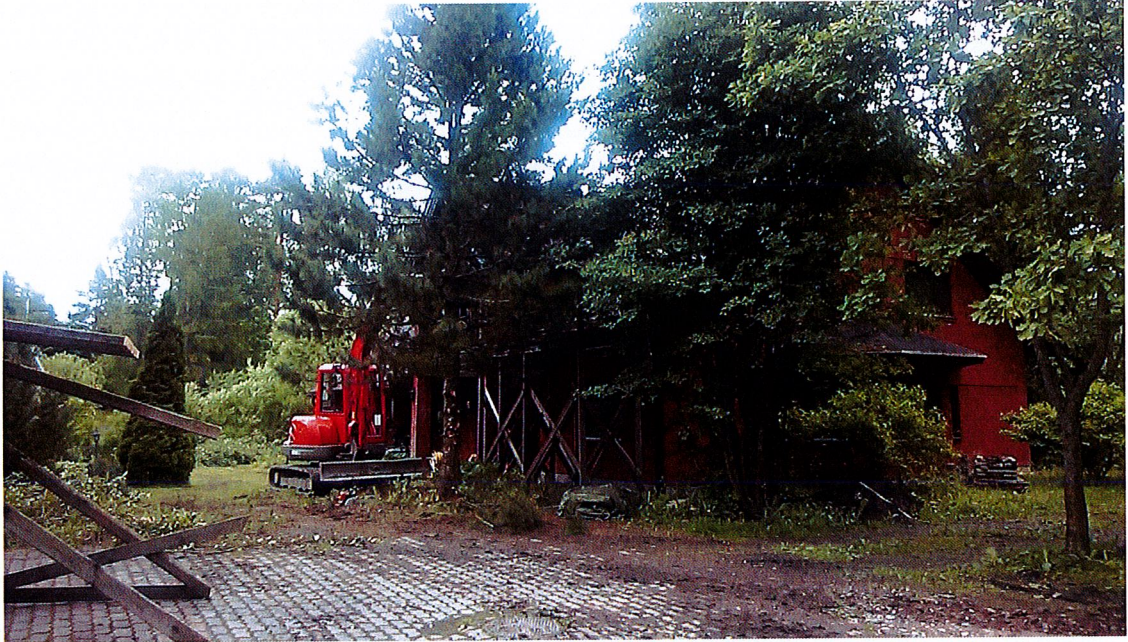
Kuva 19. Näkymä ennen raivaus- ja kaivutöiden aloitusta.

Ennen kuin päästiin aloittamaan rakennuksen perustusten auki kaivutöitä oli ensin suoritettava rakennusta ympäröivän sankan puuston ja pusikoiden, ym. kasvillisuuden poistotyöt.

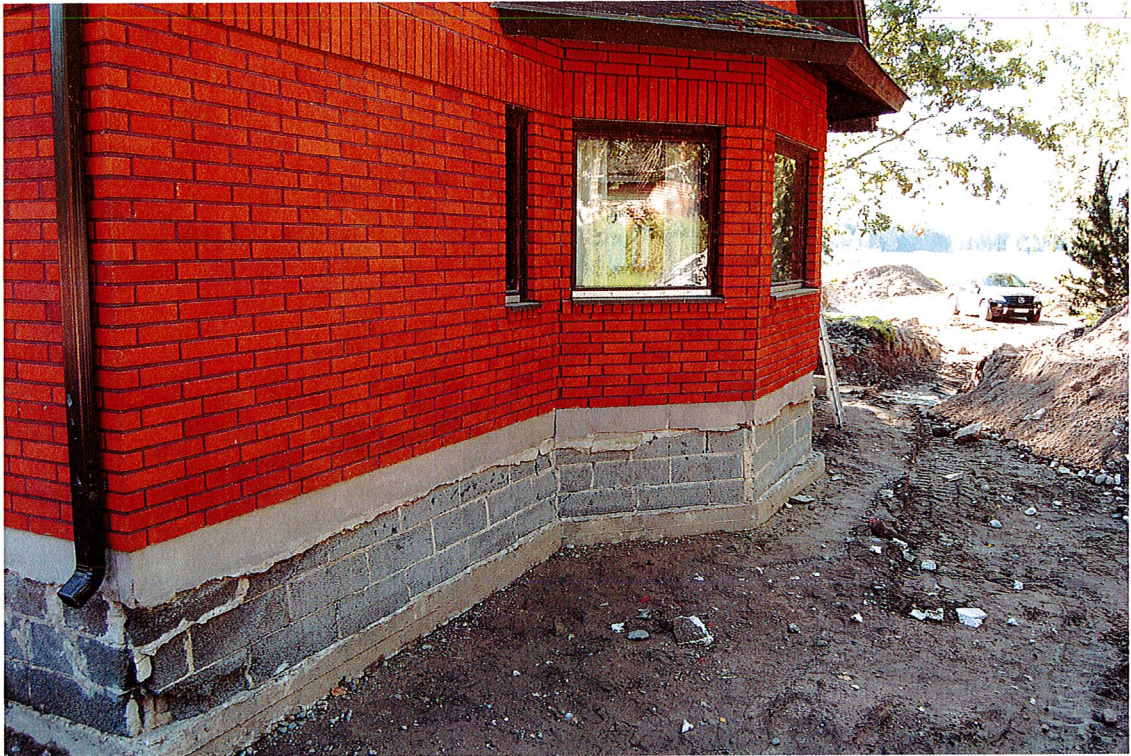
Kuva 22. Talon länsipääty, josta kaikki tutkimukset saivat alkunsa heinäkuun 1. päivänä vuonna 2012.

Sokkelin auki kaivutöiden jälkeen keskusteltiin ja pohdiskeltiin silloisten urakoitsijan, rakentajien suorittaman työn tasoa. Missä on ollut vastuu tekemästään työstä ja terve ammattilypeys suorittamansa työn laadusta. Eikö Lahden rakennusvalvonta käynyt kertaakaan työmaalla painopenkereen, perustusten rakennustöiden aikana?

Sokkeli on jäänyt pinnoittamatta, routaeristeet asentamatta ja ennen kaikkea routivan maa-ainesmateriaalin käyttö sekä painopenkereenä, että ympärystäyttömateriaalina ei ole ymmärrettävissä.

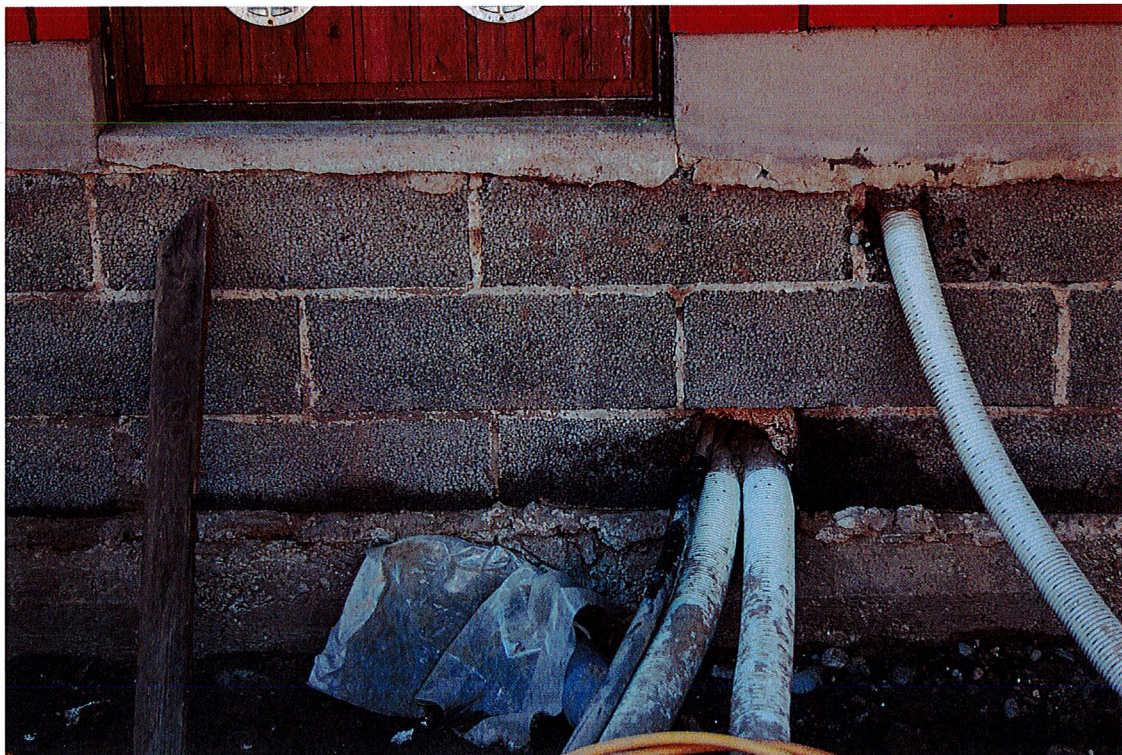
Kuva 23. Sokkelin läpiviennit.

Perustusten auki kaivutöiden yhteydessä todettiin, että myös sokkelin läpiviennit oli suoritettu hyvin huolimattomasti. Minkäänlaisia läpivientejä tiivistäviä, talon rakennusvuonna markkinoilla olevia rakennusaineita, ei oltu käytetty.

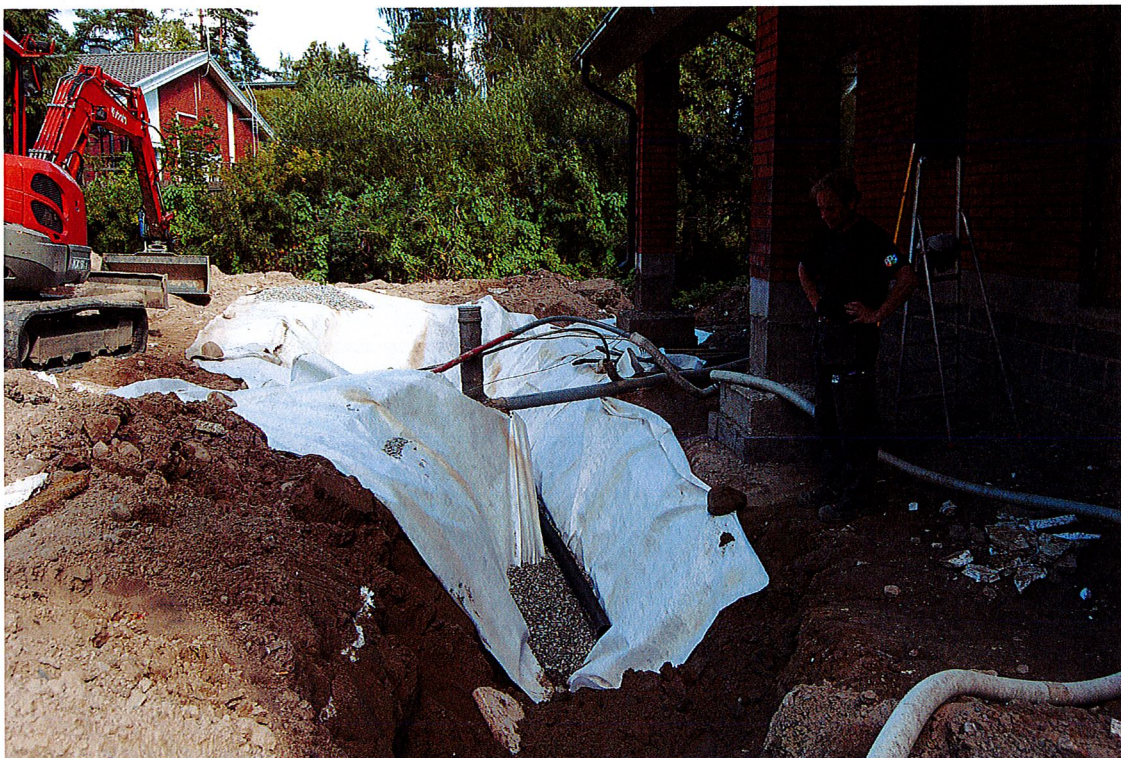
Kuva 28. Salaojajärjestelmän asennustyöt aloitettiin perjantaina 14.8.2015.

Kuvassa Esa Eronen on pohtimassa hankalimman salaojituskohdan alitus- ja täyttötöitä. Pohjoisosan eli pääsisäänkäynnin puolella salaojan kaivu-, asennus- ja täyttötöitä hidasti talon kunnallistekniikka.

Nykyisin käytetään sekä kapillaarikatko- että salaojan ympärystäyttemateriaaleina entistä karkeampia, vähemmän hienoaainesta sisältäviä, kiviaineslajeja.

Salaojamateriaaliksi valitsin karkean sepelin, kalliomurskeen, KaM 8/25, koska halusin maksimoida kuivatuksen toimivuuden.

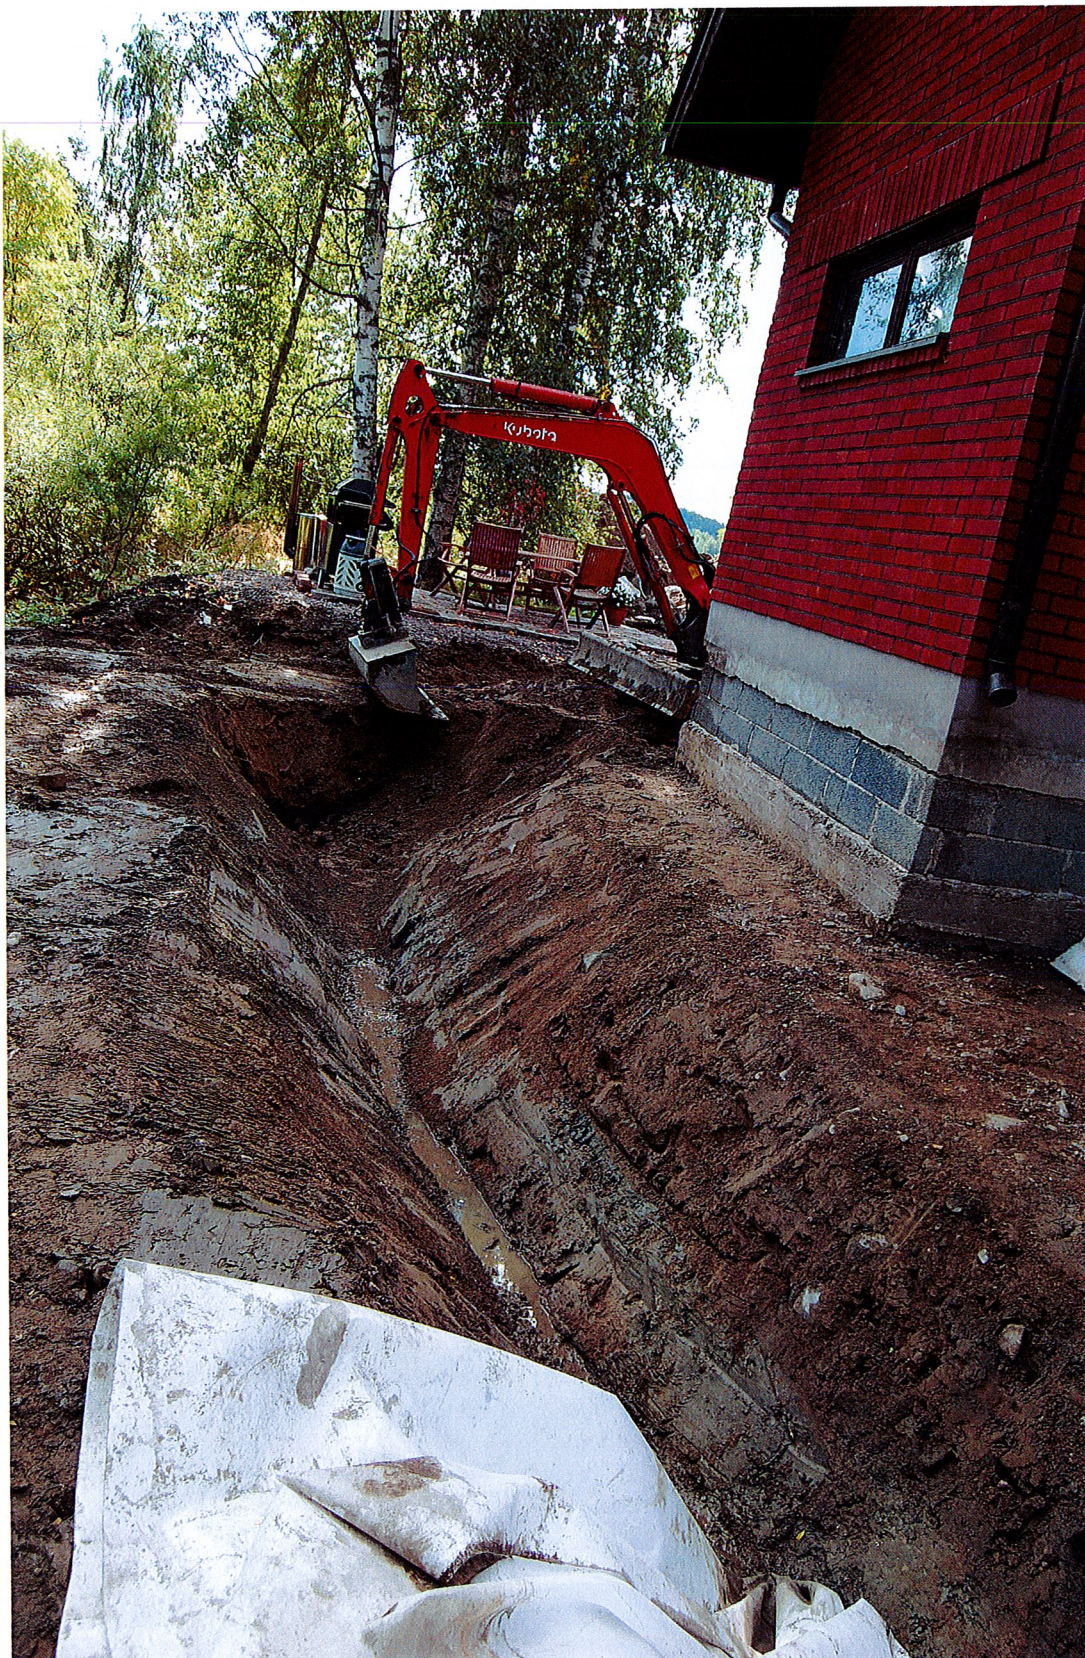
Kuva 29. Salaojan kaivutyöt rakennuksen itäpuolella.

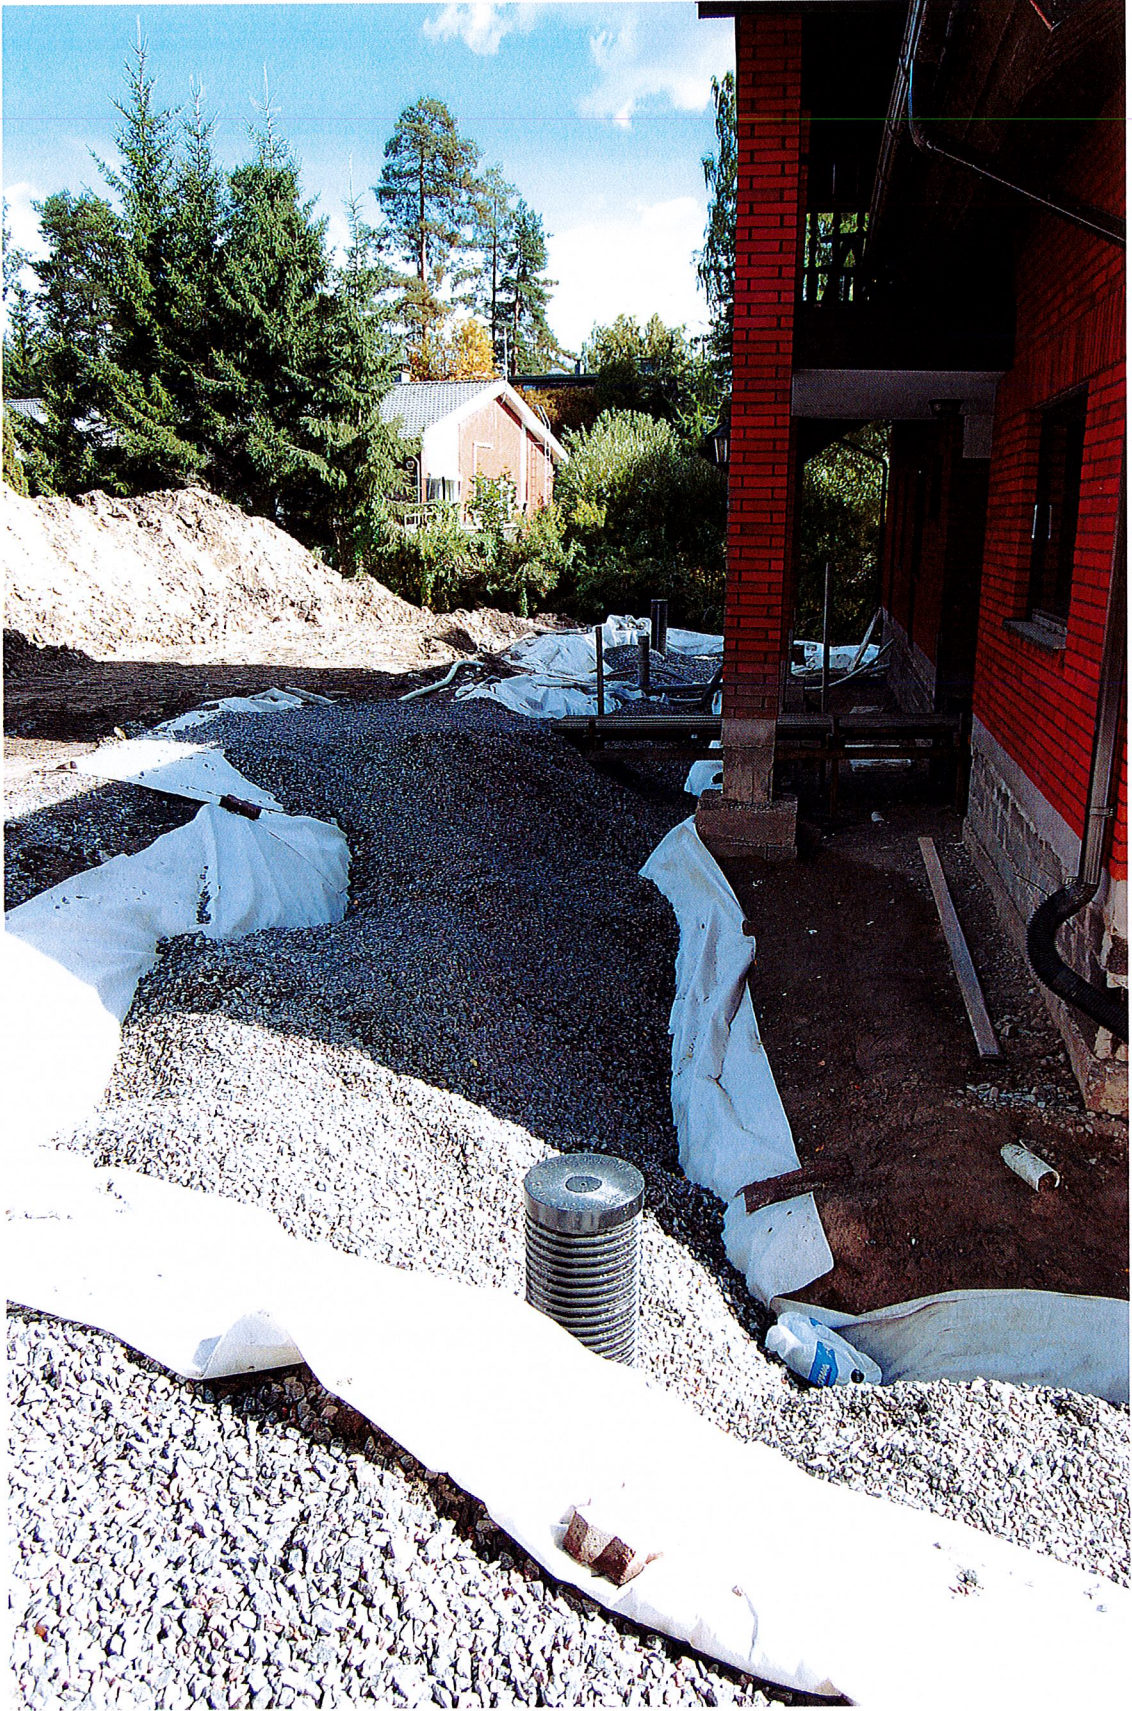
Kuva 30. Salaojan ympärystätyöt käynnissä 29.8.2015.

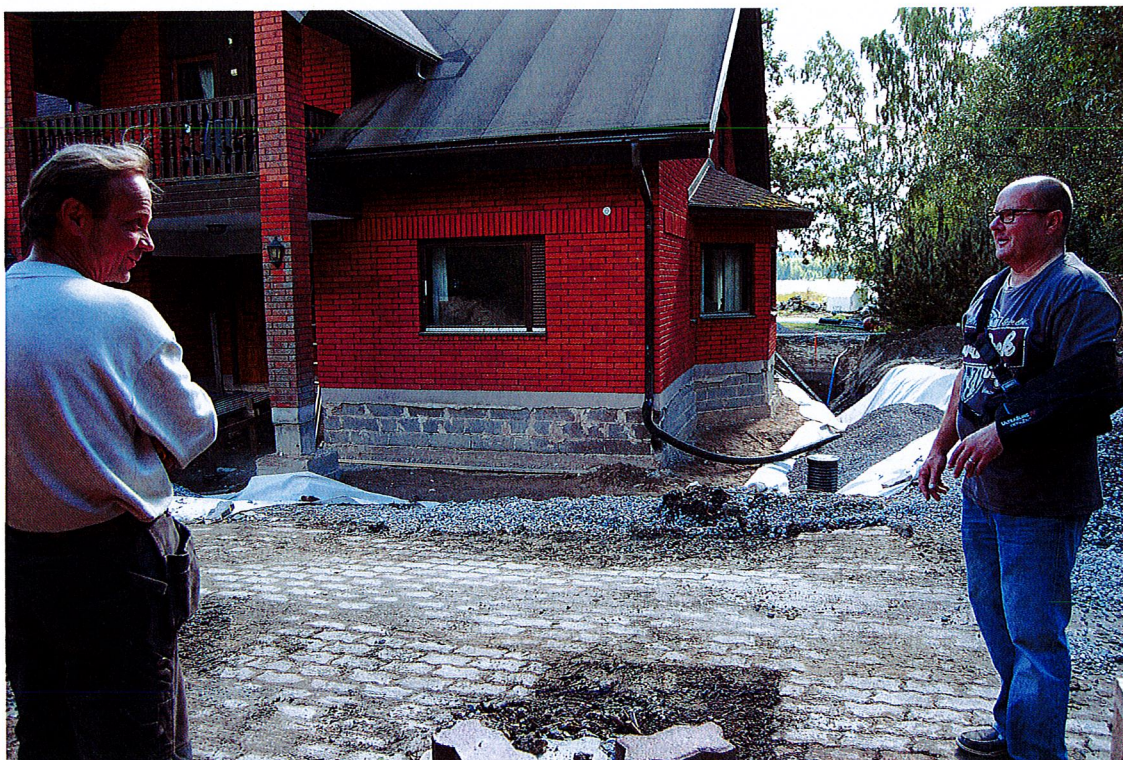
Kuva 31. Työmaapalaveri, pvm. 29.8.2015.

Kuten kuvasta näkyy, sokkelin leca -soraharkot ovat edelleen kosteudella kyllästyneitä.

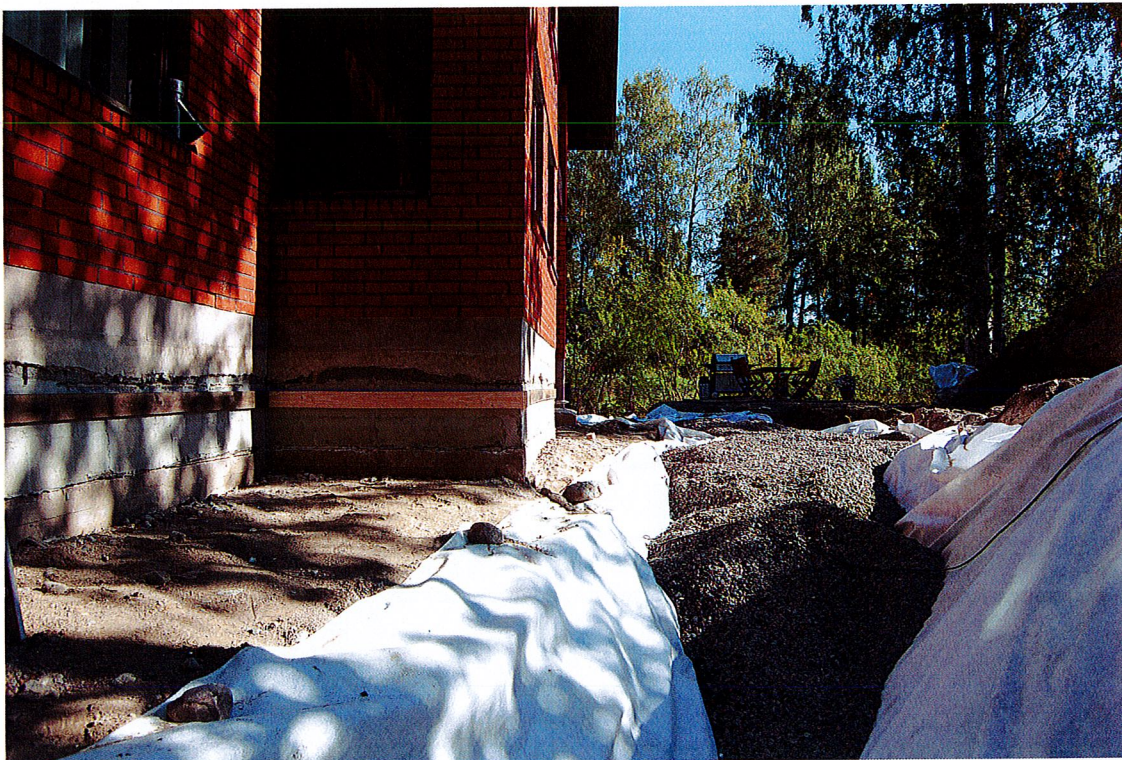
Kuva 32. Sokkelin tasoite-/pinnoitetyöt aloitti eräs työryhmä torstaina 10.9.2015.

Palkattu työryhmä aloitti tilatut työt, sokkelin tasoite-/pinnoitetyöt eristetöineen, torstaina 10.9.2015.

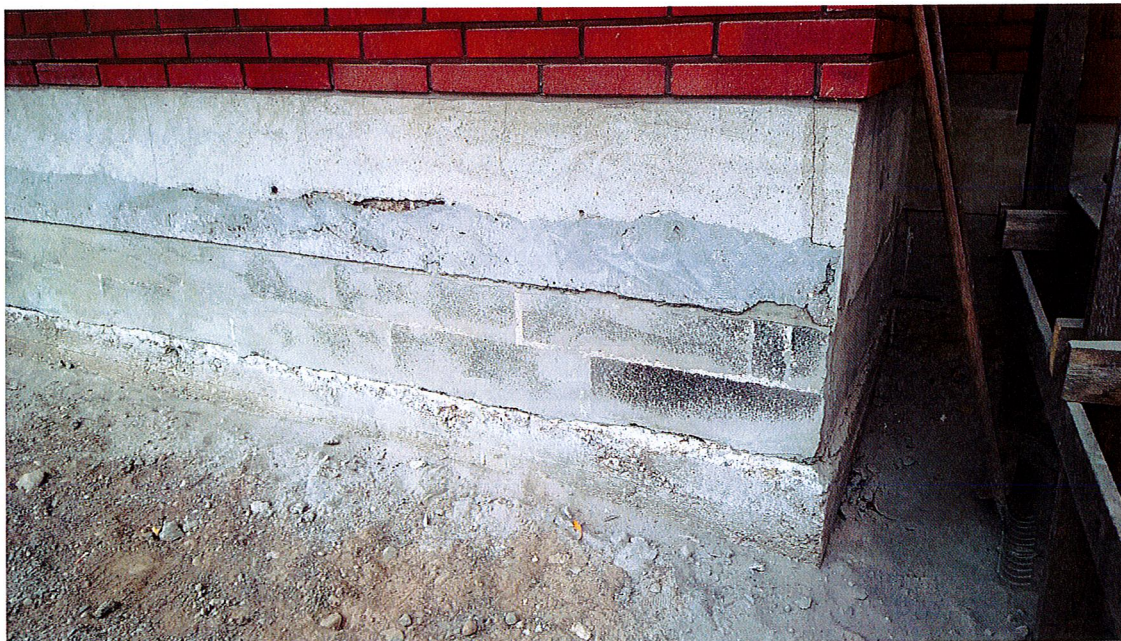
Kuva 34. Sokkelin ns. tasoiteryhmän jäljiltä korjattua jälkeä.

Esa Eronen hioi timanttilaikalla sokkelin takaisin muotoonsa irtisanotun työryhmän jäljiltä, pvm. 3.10.2015

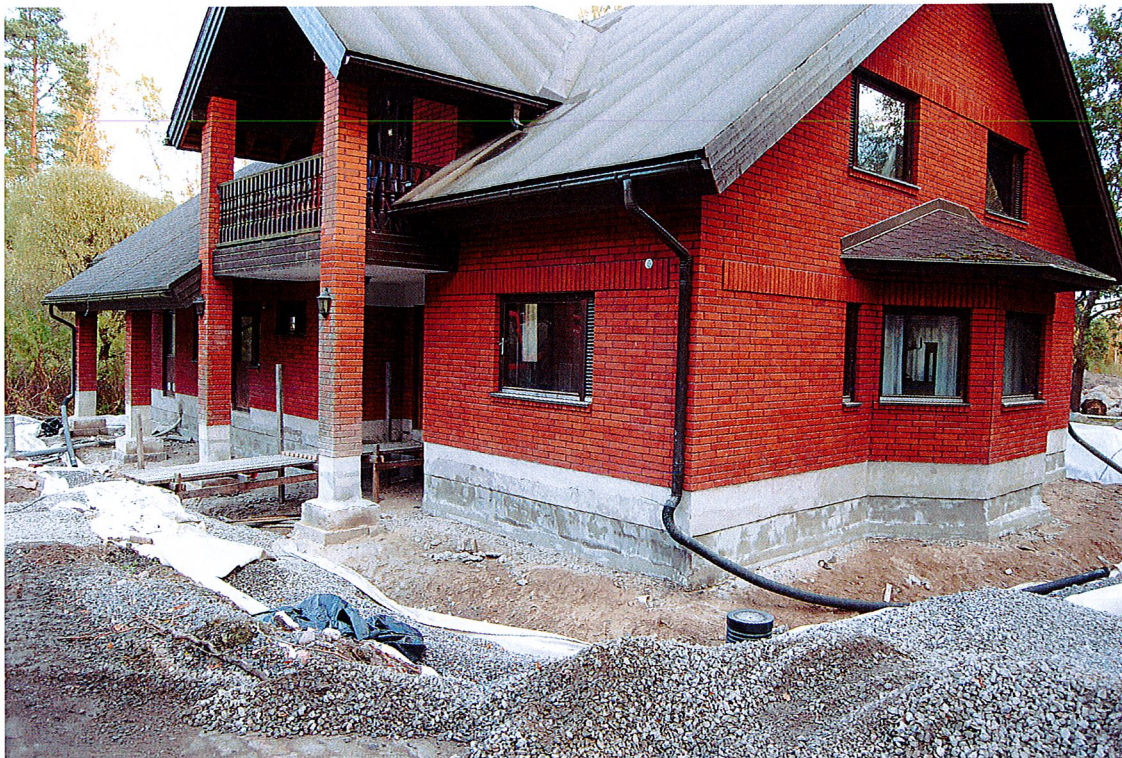
Kuva 36. Sokkelin työvirheiden korjaustyöt valmiina.

Talon sokkelin virheellisesti suoritettua pinnoitustyötä saatiin poistettua, tasoitettua valmiiksi perjantaina 9.10.2015.

Seuraavaksi sovittiin urakka sokkelin tasoitetuista paikallisen tunnetun ja luotettavan seinäpinnoiteurakoitsijan kanssa. Tällä kertaa työn jälki täytti sille asetetut odotukset ja vaatimukset.

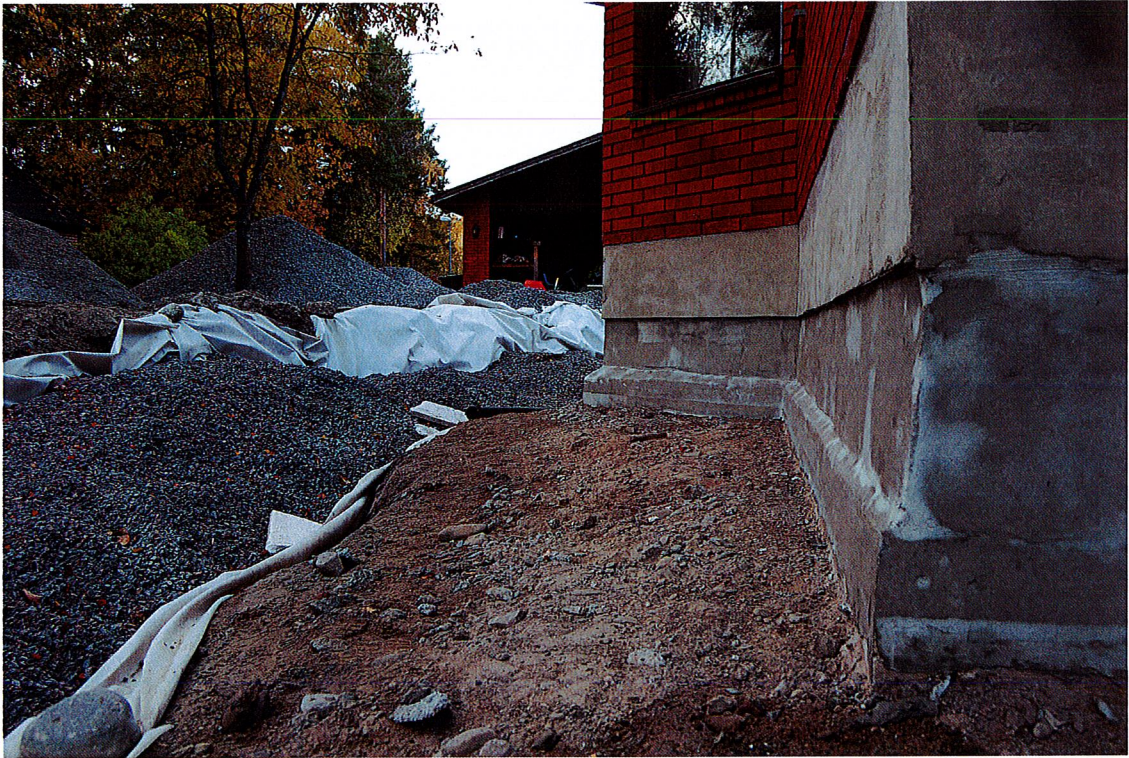
Kuva 37. Talon länsipääty, pvm. 9.10.2015.

Talon länsipäädyn sokkelin pinnoitteet on vihdoin saatu paikoilleen sokkelin kosteusviisteiden kera.

Sokkelin pinnoitusurakoitsija muotoili täytemassalla anturan päälle viisteet, kuten oli sovittu. Kaikin puolin muutenkin rakennuttaja oli tyytyväinen urakoitsijan työn tasoon.

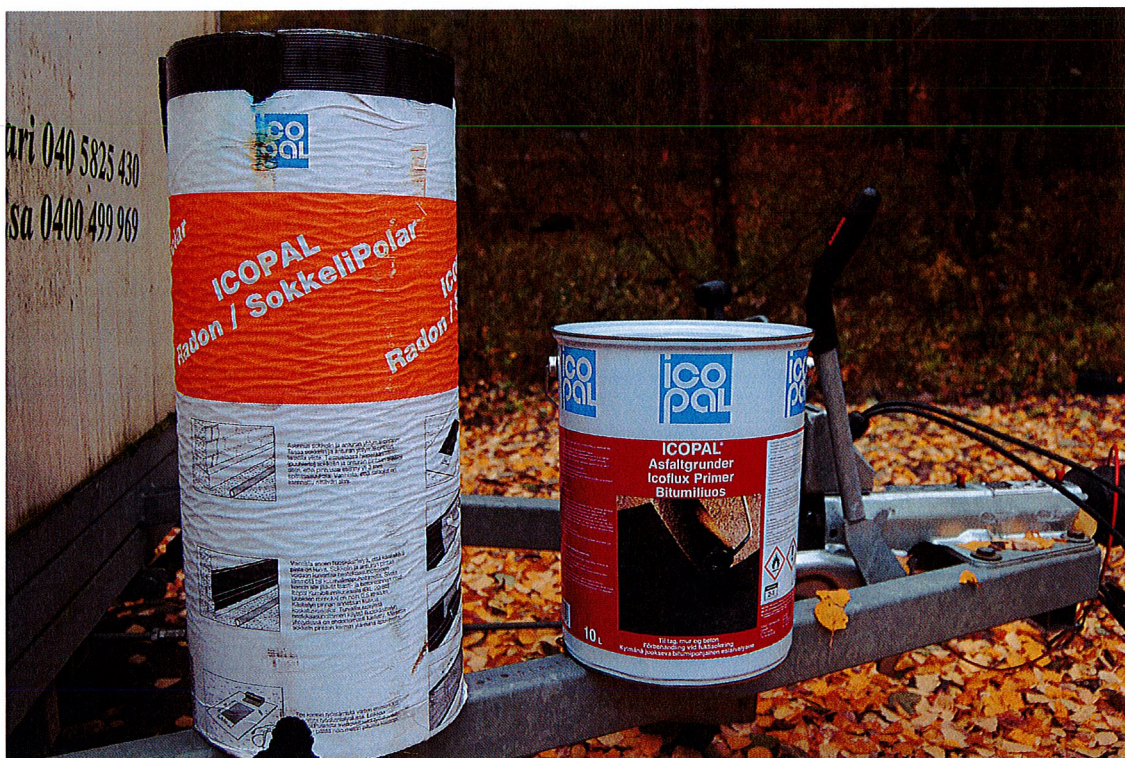
Kuva 38. Kuvassa sokkelin kosteuseristystuotteet.

Sokkelin kosteuseristykseen valittiin Icopal'in "tuoteperheen" tuotteet.

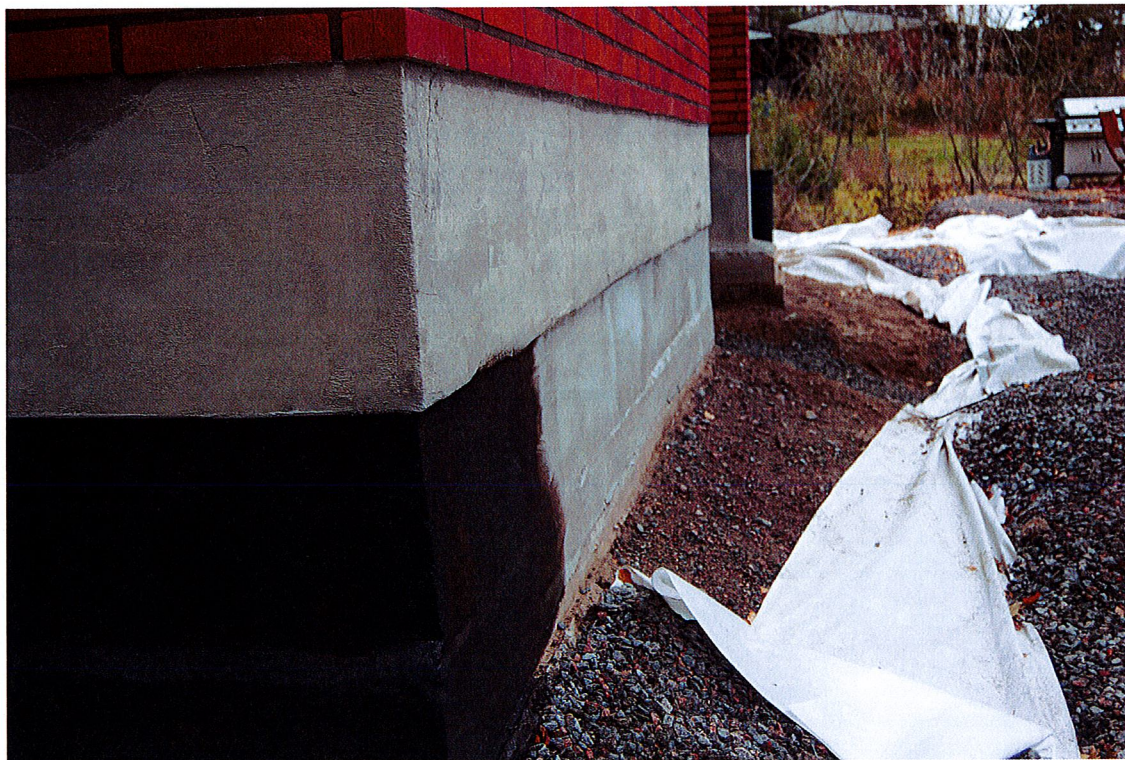
Kuva 39. Sokkelin bitumiliuossively.

Sokkeli käsiteltiin bitumiliuoksella ennen sokkelihuovan kiinnitystä. Bitumiliuosalustan tulee olla kuiva ja pölytön, jotta bitumiliuos tarttuu alustaansa parhaalla mahdollisella kiinnitysvoimalla.

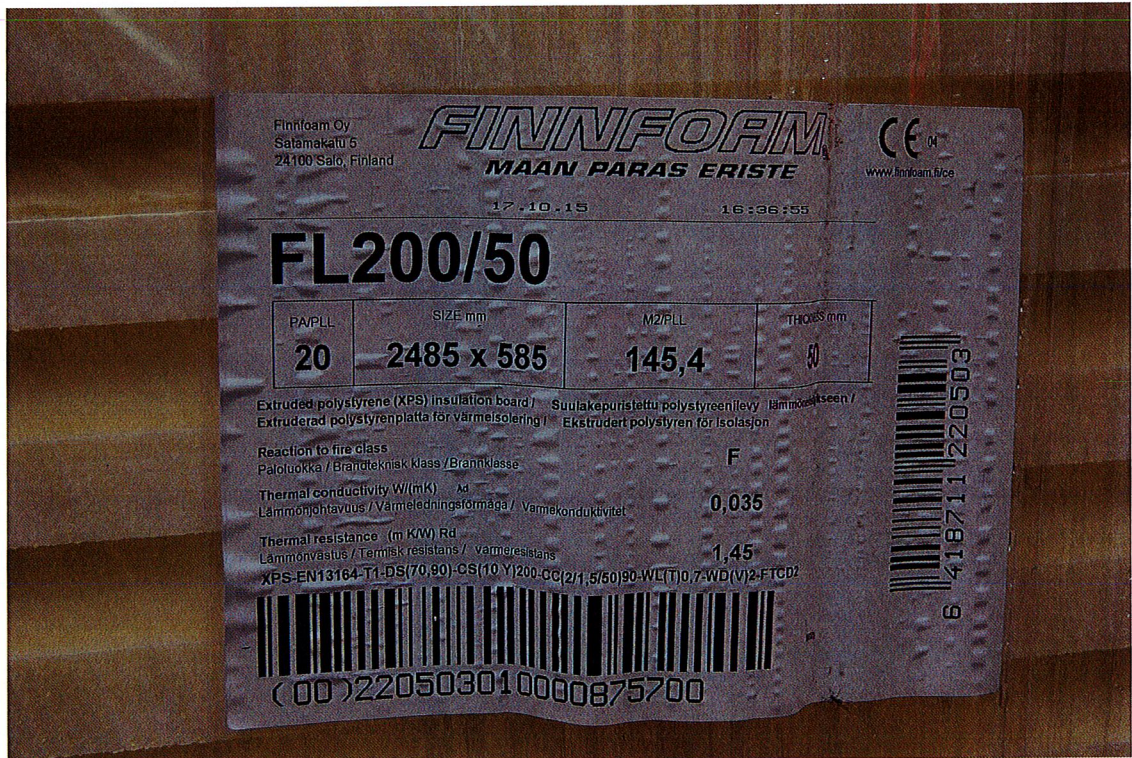
Kuva 41. Finnfoam routaeristelevyjen tuoteseloste.

Routaeristeeksi valittiin Finnfoam'in puolipontti eristelevyt. Routaeristelevyjen pituus on 2485 mm ja leveys 585 mm.

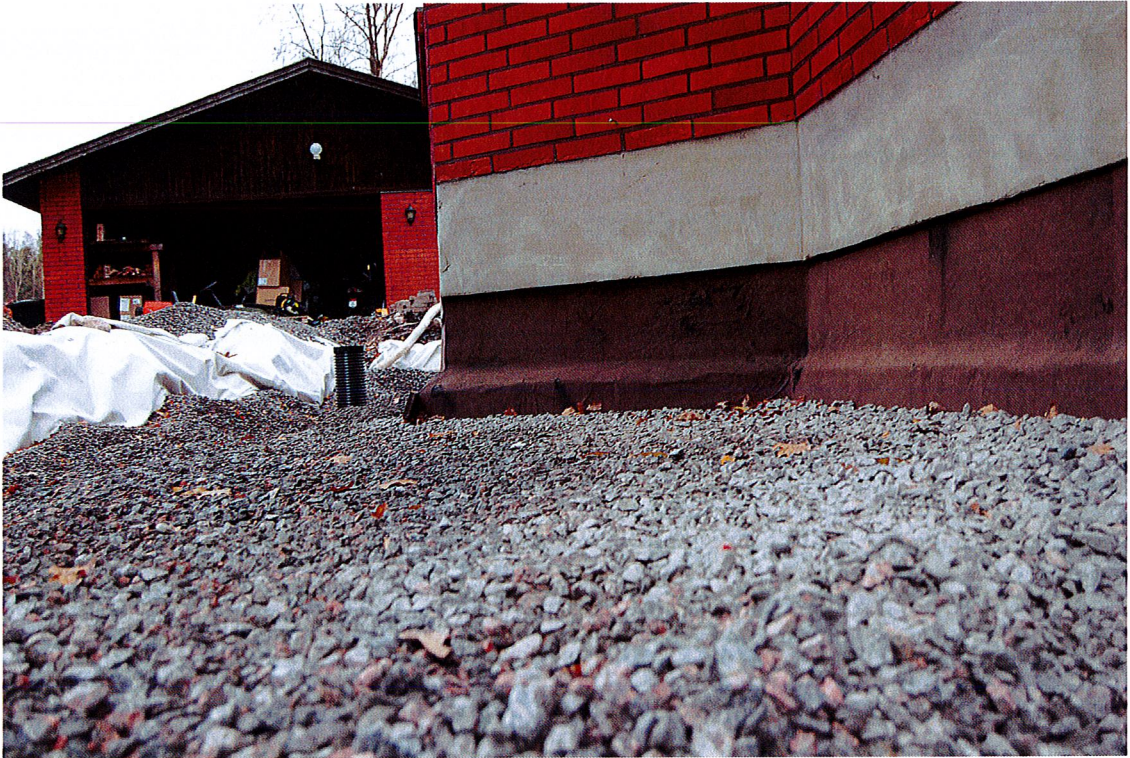
Kuva 42. Sokkelin ympärystätön muotoilu.

Myös salaojasepelin muotoilu ennen eristelevyjen asennusta suoritettiin siten, että kaltevuus on 1:20 rakennuksesta poispäin.

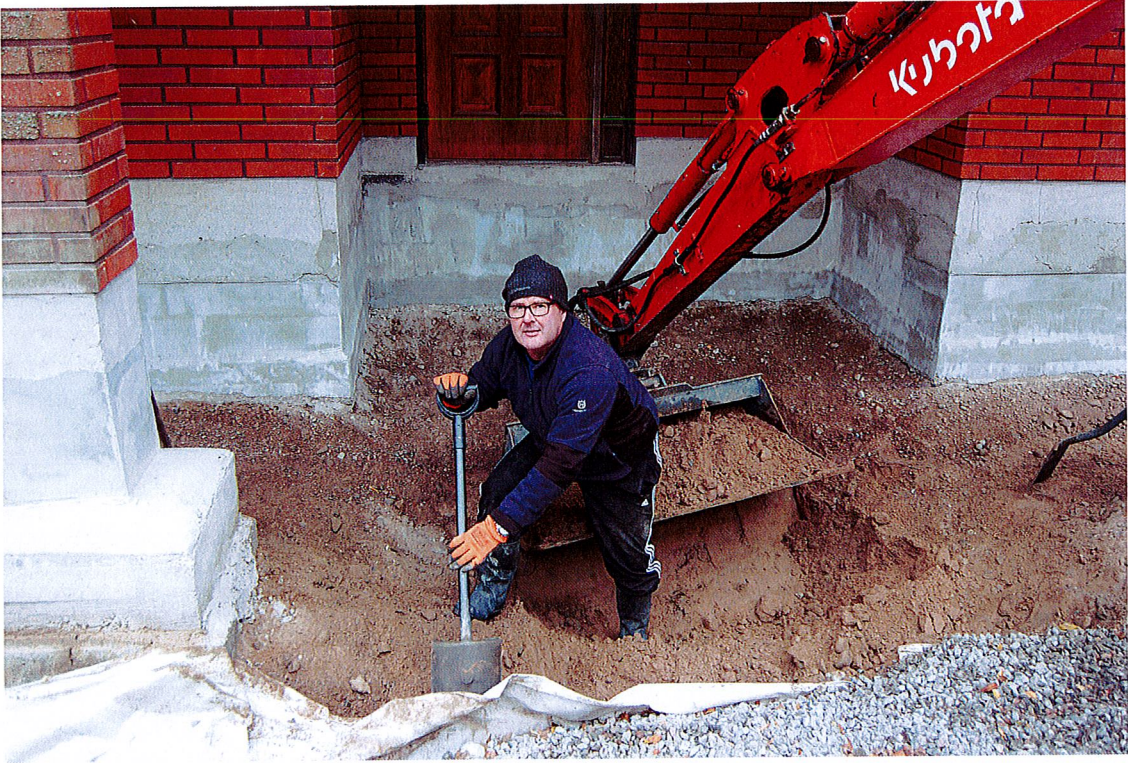
Kuva 43. Kuvassa suoritetaan massanvaihtoa pääsisäänkäynnin edustalla.

Pääsisäänkäynnin edestä poistettiin siltistä hiekkaa ja savea ennen suodatinkankaan levitystä.

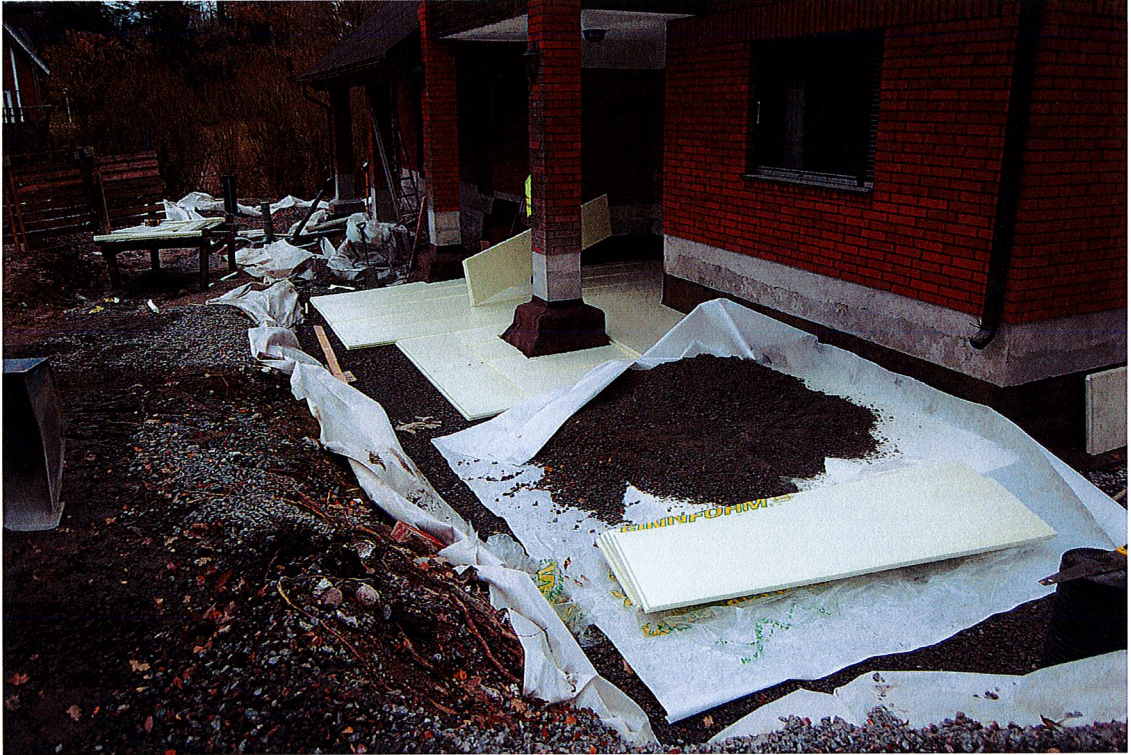
Kuva 45. Pääsisäänkäynnin edustalla routaeristeiden levitystyöt käynnissä.

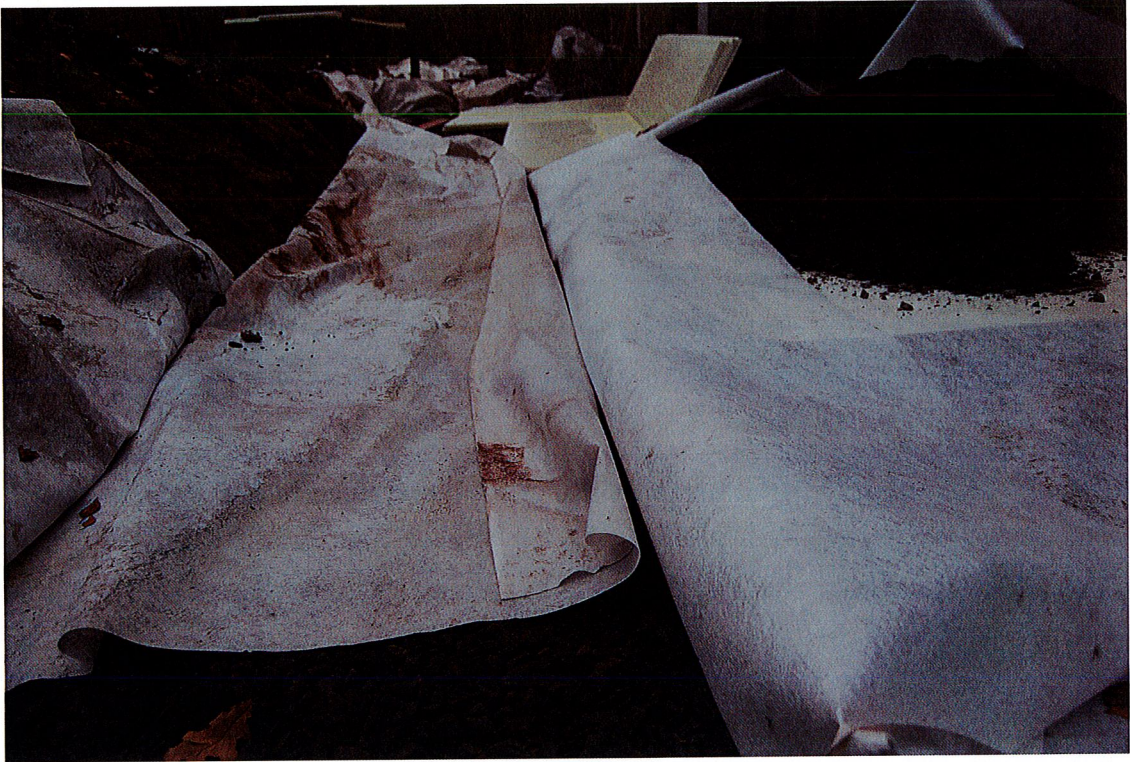
Kuva 46. Suodatinkankaan limitys routaeristelevyjen päällä.

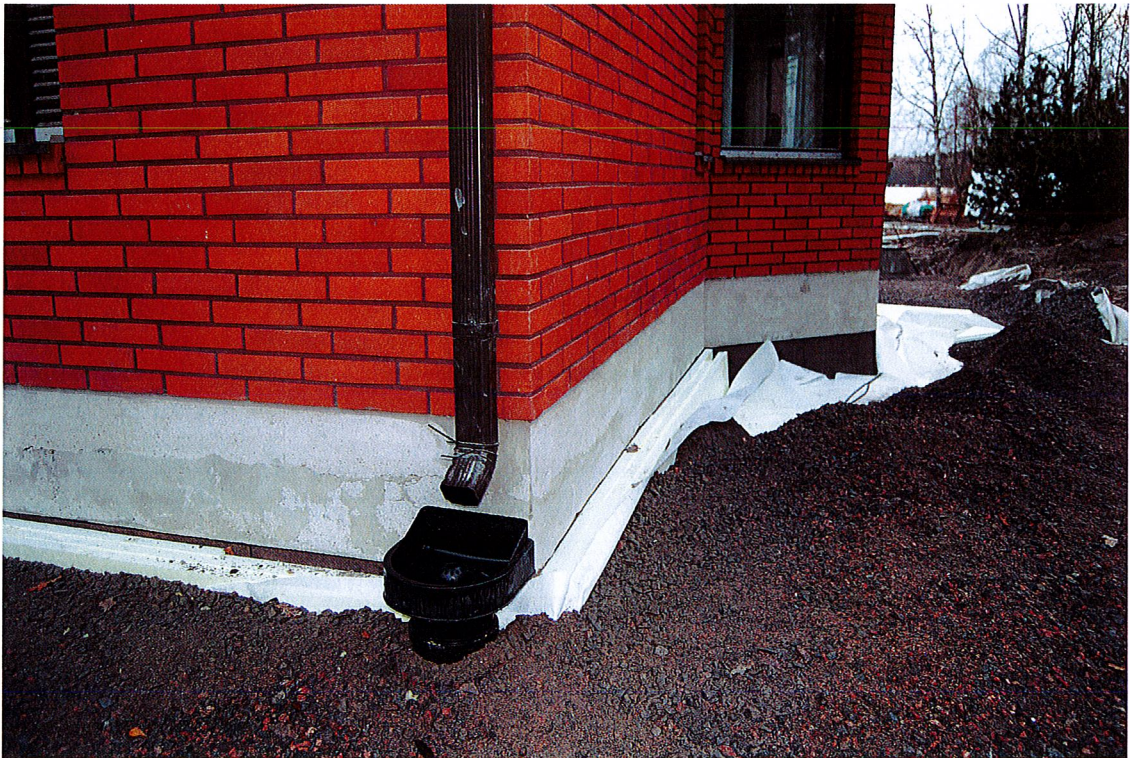
Kuva 47. Rakennuksen länsipääty.

Sokkelin eristystöitä jatkettiin sunnuntaina 15.11.2015. Sokkelin ympärille asennettiin 150 mm eristelevyä. Suunnitelman mukaisesti syöksytorvien alle asennettiin kaivot.
