Kosteus- ja homevaurioituneen omakotitalon kuivatusjärjestelmän korjaussuunnitelma

Metropolia Ammattikorkeakoulu

Insinöörityö

23.11.2015

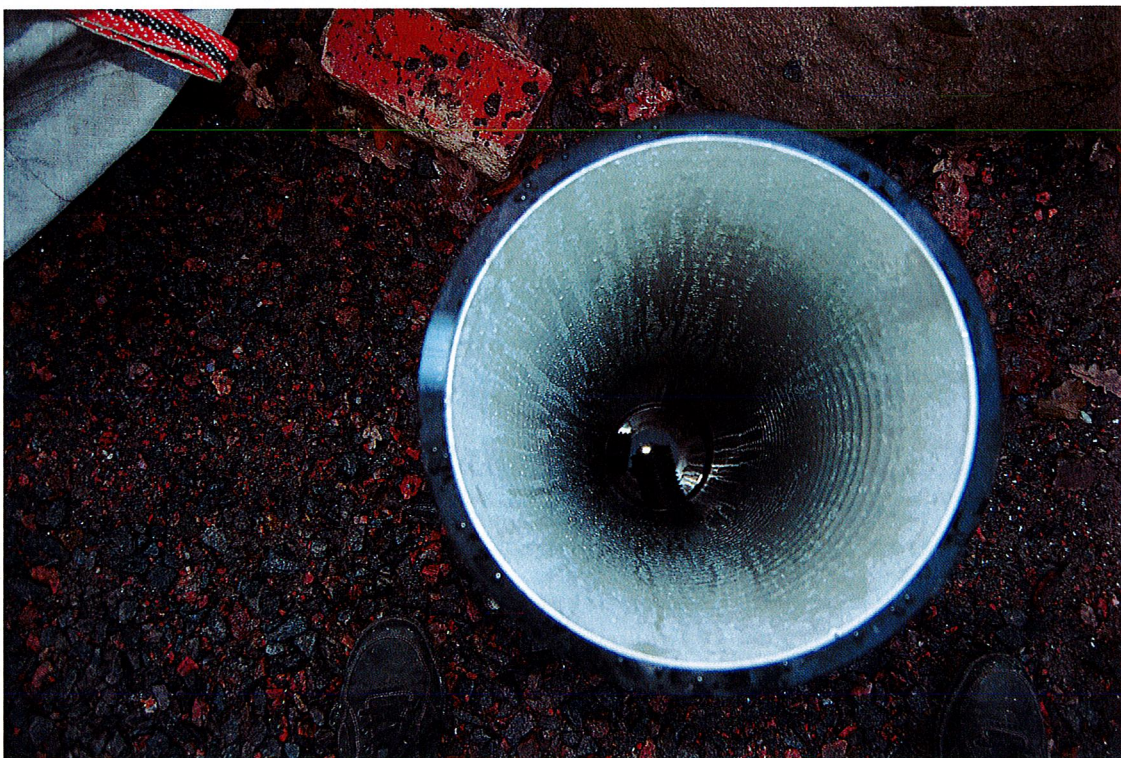
Kuva 48. Salaojan tarkastuskaivo.

Salaojajärjestelmässä on virrannut vesi sen valmistumisesta asti. Salaojaputkiston koko on $\text{Ø } 110 \text{ mm}$ ja tarkastuskaivot ovat kooltaan $\text{Ø } 315 \text{ mm}$. Kokoojakaivo on kooltaan $\text{Ø } 315\text{-}500 \text{ mm}$, sakkapesällä varustettu.

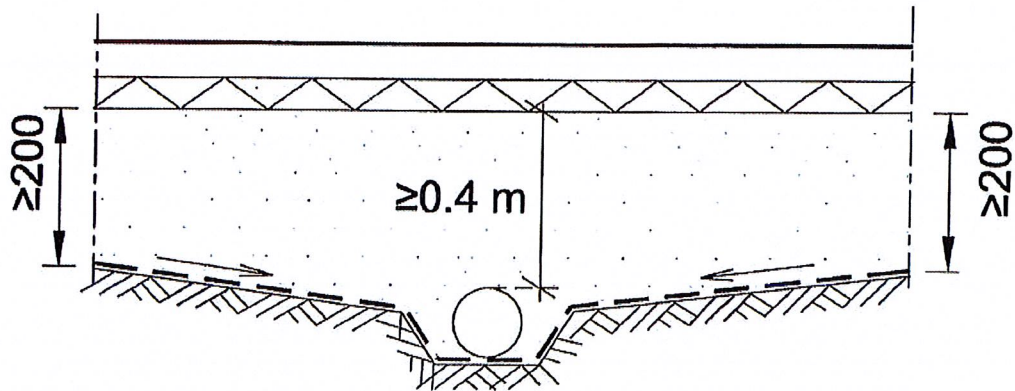
Kuva 49. Salaojaputkisto alapohjan alapuolelle [1].

2. Alapohja piikataan auki ja suoritetaan massanvaihto eli silttinen hiekka vaihdetaan karkeaan salaojasepeliin, joka toimii kapillaarikatkerroksena. Kapillaarikatkotäyttö-

kerroksen fraktioksi suosittelen hyvin karkeaa ja puhdasta, uudessa salaojajärjestelmässäkin käytettyä, kalliomurskettä, KaM 8/25. Massanvaihdon yhteydessä asennetaan salaojaputkisto vähintään 400 mm paksuiseen kapillaaritäyttökerrokseen.

Massanvaihdon yhteydessä asennetaan salaojaputkisto vähintään 400 mm paksuiseen kapillaaritäyttökerrokseen.
