**SATAKUNNAN AMMATTIKORKEAKOULU**

**JULKISIVUN VAAKA-AVOSAUMAVERHOUKSEN  
LÄMPÖ- JA KOSTEUSTEKNINEN TOIMINTA**

**Tekniikka Pori**

**2006**

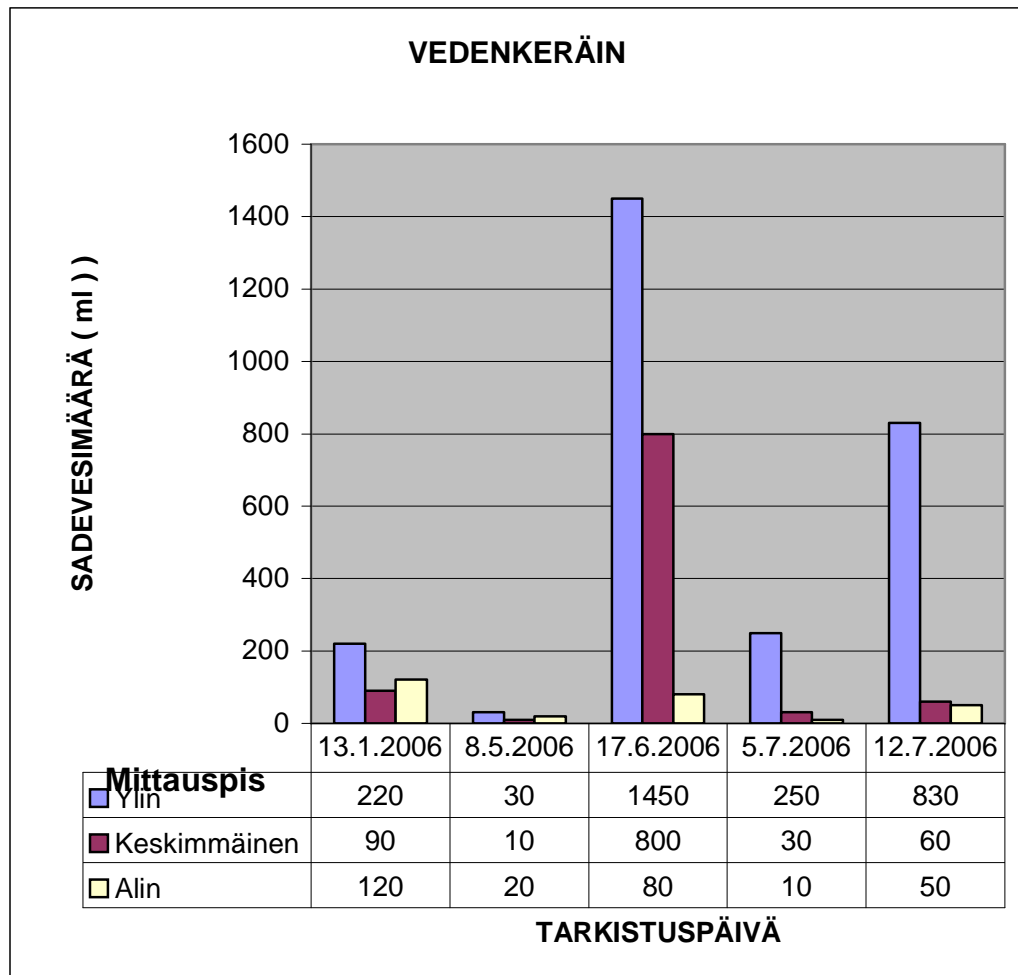
Kaavio 5.1. Vedenkeräinten mittaustulosten yhteenveto.

Vedenkeräimet asennettiin samaan aikaan kuin julkisivuasennus. Kyseisellä hetkellä seinän lisälämmöneristeet olivat kuivia. Ennen keräyksen aloittamista tarkastettiin, että vedenkeräimet olivat oikein kiinnitetty julkisivulevyyn ja että ohivuotoa ei pääsisi tapahtumaan. Keräinten tarkastuspäivinä lämmöneristeet olivat tarkastuspisteiden kohdilta silmämääräisesti kuivia. Mittausajanjaksona oli 1.1- 12.7.2006.

Julkisivun vaaka-avosaumojen taakse sijoitettujen vedenkeräinten mitatut vesimäärät olivat pieniä suhteessa mittausajanjaksoon. Ensimmäisen mittausjakson aikana 1.1.2006 - 13.1.2006 vettä oli kertynyt ylimpään (kuva 5.2) vedenkeräimeen 220 ml, keskimmäiseen 90 ml ja alimpaan vedenkeräimeen 120 ml.

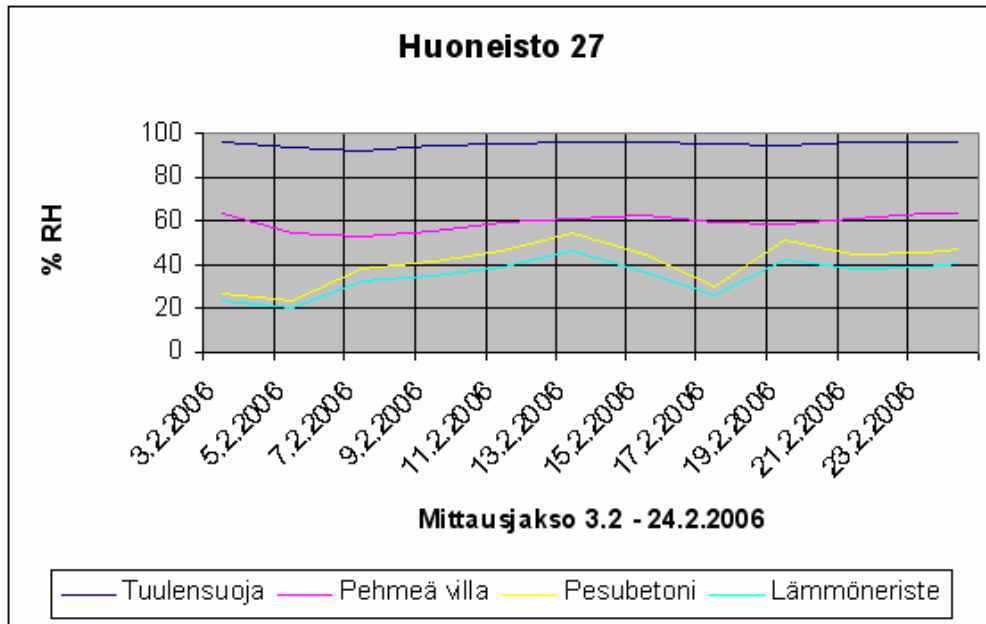
Kuva 5.5. Huoneiston 27 kosteusprosentit 3.2 - 24.2.2006

Toinen mittausjakso oli 3.2 - 3.3.2006. Tuulensuojaeristeen kosteusprosentti oli mittausajanjaksona noin 90 - 97 % (kuva 5.5). Lämpötilalukemat olivat -5 - +3 °C (kuva 5.6). Pehmeän villan kosteusprosentti oli 52 - 62 % (kuva 5.5) ja lämpötila oli +7 – +13 °C (kuva 5.6). Pesubetonin kosteusprosentti oli 22 - 58 % (kuva 5.5) ja lämpötila oli +7 – +4 °C (kuva 5.6). Lämmöneristeen kosteusprosentti oli 20 - 46 % (kuva 5.5) ja lämpötila oli +20 – +23 °C (kuva 5.6).

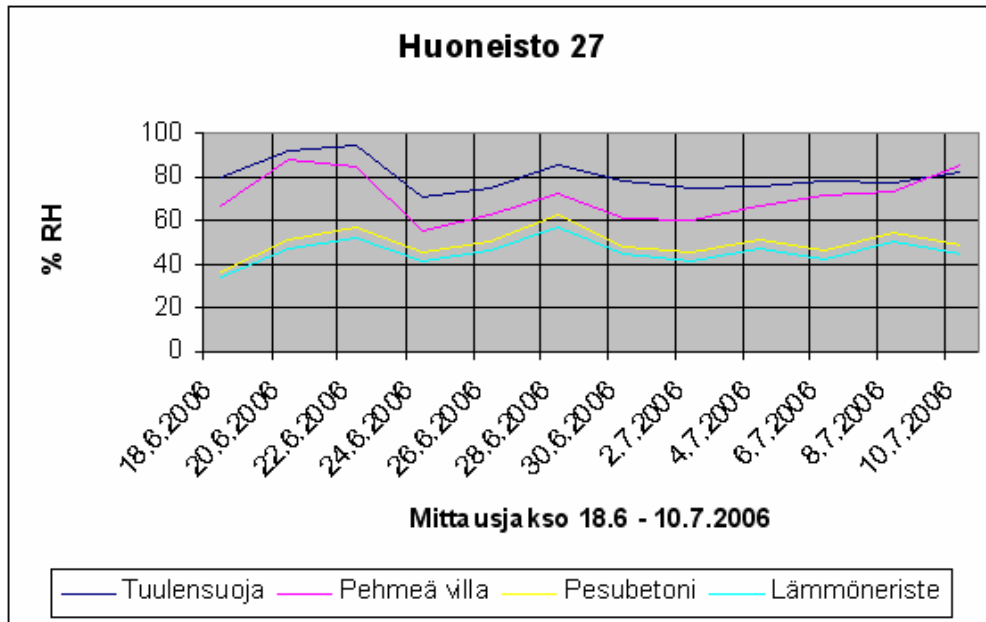
Kuva 5.7. Huoneiston 27 kosteusprosentit 18.6 - 10.7.2006

Kolmas mittausjakso oli 18.6 - 10.7.2006. Tuulensuojaeristeen kosteusprosentti oli mittausajanjaksona noin 62 - 97 % (kuva 5.7). Lämpötilalukemat olivat +21 – +25 °C (kuva 5.8). Pehmeän villan kosteusprosentti oli 55 - 89 % (kuva 5.7) ja lämpötila oli +22 – +26 °C (kuva 5.8). Pesubetonin kosteusprosentti oli 39 – 60 % (kuva 5.7) ja lämpötila oli +20 – +27 °C (kuva 5.8). Lämmöneristeen kosteusprosentti oli 38 – 58 % (kuva 5.7) ja lämpötila oli +24 – +27 °C (kuva 5.8).

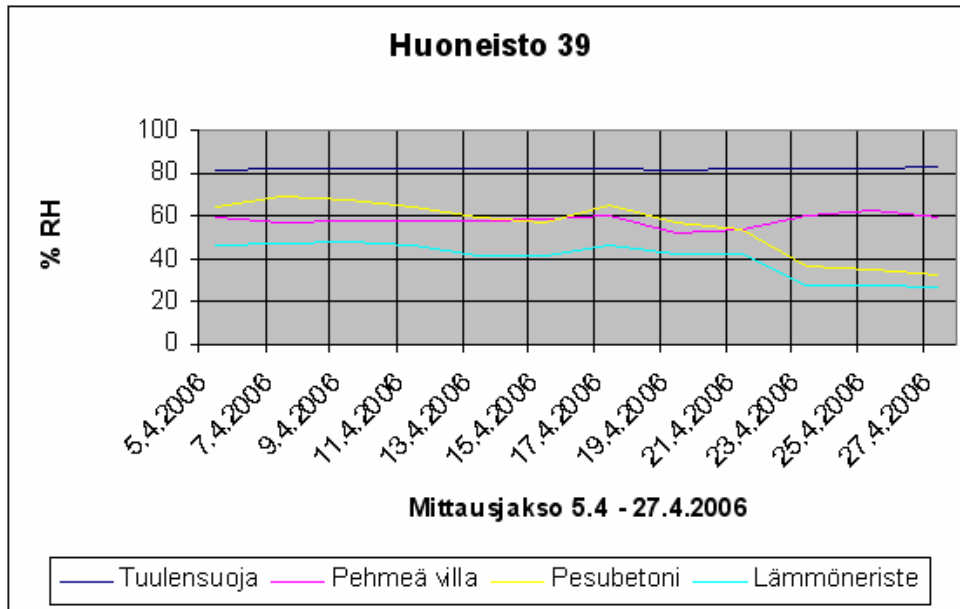
Kuva 5.11. Huoneiston 39 kosteusprosentit 5.4 – 27.4.2006

Toinen mittausjakso oli 5.4 - 2.5.2006. Tuulensuojaeristeen kosteusprosentti oli mittausajanjaksona noin 81 - 83 % (kuva 5.11). Lämpötilalukemat olivat +8 – +17 °C (kuva 5.12). Pehmeän villan kosteusprosentti oli 52 - 70 % (kuva 5.11) ja lämpötila oli +10 – +19 °C (kuva 5.12). Pesubetonin kosteusprosentti oli 22 - 68 % (kuva 5.11) ja lämpötila oli +13 – +20 °C (kuva 5.12). Lämmöneristeen kosteusprosentti oli 18 - 48 % (kuva 5.11) ja lämpötila oli +21 – +23 °C (kuva 5.12).
