PARITALON KORJAUSSELVITYS

TEKIJÄ/T: Jussi Väänänen

Field of Study Technology, Communication and Transport			
Degree Programme Degree Programme In Construction Engineering			
Author(s) Jussi Väänänen			
Title of Thesis Renovation Survey for a Semi-detached House			
Date	13 March 2016	Pages/Appendices	43
Supervisor(s) Mr Pasi Haataja, Lecturer and Mr Harry Dunkel, Lecturer			
Client Organisation /Partners Mr Heikki Väänänen			
<p>Abstract</p> <p>The objective of this thesis was a renovation survey for a semi-detached house. The house was located in Kettulanlahti in Kuopio and it was built in the 1960s. The idea was to make a condition evaluation and a more accurate condition investigation for a renovation which will take a place in the next few years. The objective also included solutions for the repair, a renovation method report and a cost estimate for the renovation project based on the condition evaluation and investigations.</p> <p>The thesis started with a survey of the client ´s needs for the building in the future. After that a condition evaluation and required structural condition investigations were carried out. The main parts of the condition evaluation were made using s

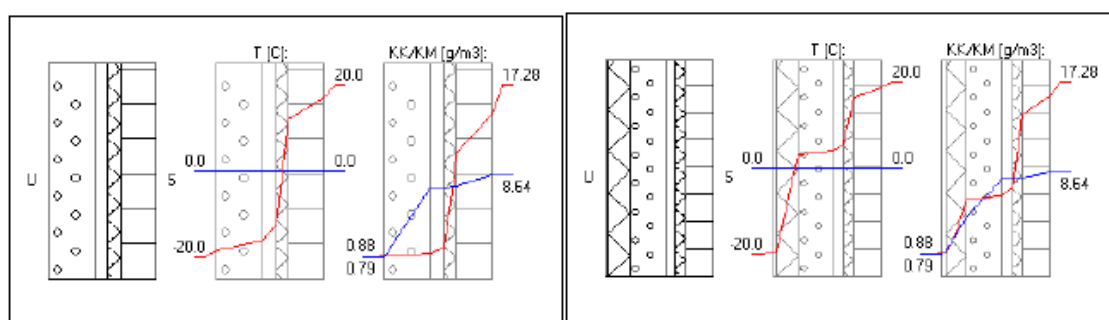
Kellarin seinän tarkemmassa kuntotutkimuksessa selvisi, että talon kadunpuoleisella seinustalla kellarinseinässä ei ole lainkaan eristettä sekä kolmella sivulla havaittu lasivilla oli kohtalaisen hyvässä kunnossa. Näin ollen vanhat eristeet voi jättää rakenteen sisään, vaikka siihen kohdistuu pieni kosteuden tiivistymisriski. Turvallisinta kellarinseinän lisäeristäminen on tehdä ulkopuolelle. Ja jos rakenteesta haluaisi täysin varman, otettaisiin lasivilla välistä pois. Tämä toimenpide edellyttää kuitenkin sisäpuolen tiilikuoren purkamista ja merkittäviä lisäkustannuksia. Tässä kohteessa seinänvarret avataan joka tapauksessa salaojien uusimisen johdosta, joten sekin puoltaa ulkopuolelle eristämistä. FinnFoamilta on tullut tähän käyttötarkoitukseen kehitelty CW-300-eristelevy, joka on 100 mm paksua suulakepuristettua polystyreeniä, jossa on takapuolella uritus, jotta sisäpuolelta tuleva kosteus pääsee valumaan salaojiin. Uritus mahdollistaa patolevyn jättämisen pois eristeen takaa. Näkyviin jäävä osa eristeestä rapataan esim. 3-kerrosrappauksella. Jos sokkelista tulee ulkoseinää paksumpi, on ulkoseinän ja sokkelieristeen liitokohtaan asennettava tippapelti. Kellarin seinän rakennusfysikaalinen toimivuus paranee varsinkin eristämättömillä seinillä, sillä kosteuden tiivistymiskohta siirtyy rakenteesta ulospäin (kuvat 15 ja 18). Tarkastelut on tehty vuoden kolmen kylmimän päivän mukaan.

Kuva 14. Eristetyn kellarin seinän lämpö- ja kosteuskäyrät vanha (vasen) ja uusi. Kuva Jussi Väänänen 2016

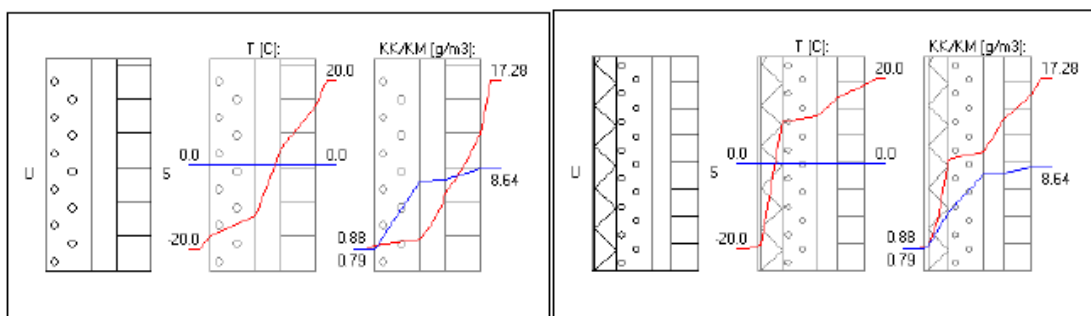
Kuva 17. Eristämättömän kellarin seinän lämpö- ja kosteuskäyrät vanha (vasen) ja uusi. Kuva Jussi Väänänen 2016

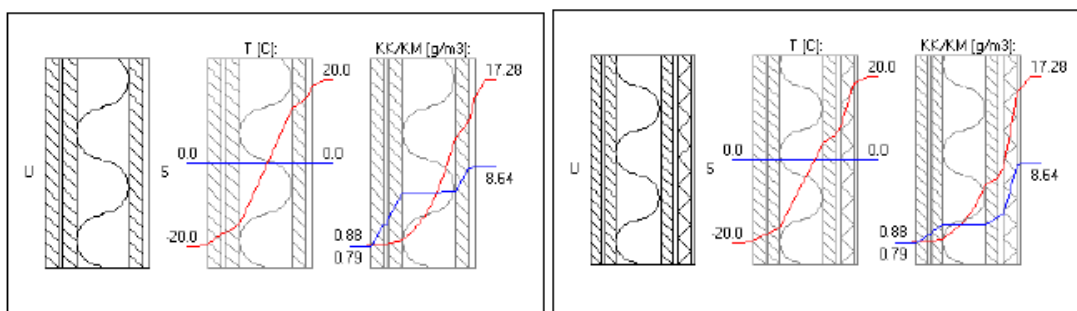
Puurakenteisen ulkoseinän lisäeristämisen rakennusfysikaalisen toimivuuden kannalta voisi tehdä sekä sisä- että ulkopuolelle. Ulkopuolelle sijoitettavassa lisäeristeessä etuina olisivat kastepisteen siirtyminen ulospäin rakenteessa sekä samalla saisi tehtyä tuuletusraoan riittäväksi. Toisaalta tässä tapauksessa pitäisi myös sisäpuolen vesihöyrynläpäisevyyttä pienentää. Nykyinen ulkoseinärakenne pienestä tuuletusraosta huolimatta on kuitenkin toiminut, sillä ulkoverhouksen maalipinta on moitteettomassa kunnossa. Ulkoseinän paksuntaminen ulospäin muuttaa myös talon ilmettä ja räystäätien lyhentyessä kosteusrasitus seinälle lisääntyy. Jos lisäeristys sijoitetaan sisäpuolelle, se ei saa olla liian paksu. Kyseiseen kohteeseen kustannustehokkain ratkaisu ulkoseinän lisäeristämisen osalta olisi esim. sisäpuolelle sijoitettava SPU-Anselmi-levy, jossa on 30 mm polyuretaania ja 10 mm:n kipsilevy samassa. Polyuretaanikerros muodostaisi taloon höyrynsulkukerroksen sekä parantaisi lämmöneristävyyttä. Lisäksi levy peittäisi esim. uudet sähkövedot.

Kuva 20. US1 lämpö- ja kosteuskäyrät vanha (vasen) ja uusi. Kuva Jussi Väänänen 2016

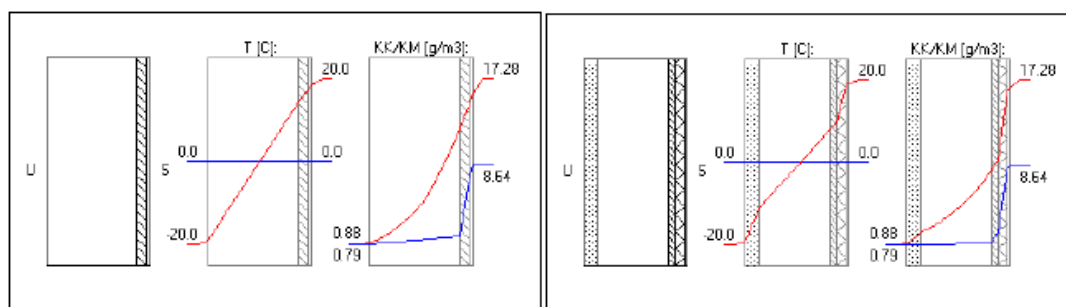
Jos ulkoseinään valitaan sisäpuolelle SPU-Anselmi-levy, on se sijoitettava myös yläpohjaan, jotta höyrynsulkukerroksesta tulee yhtenäinen. Lisäeristystä voi kasvattaa myös vinttiin päin rajallisesti. Eristeen tulisi olla selluvillaa (esim. Ekovilla), koska nykyinen eriste on sahanpurua, niin myös yllä oleva kerros voisi vastaanottaa ja luovuttaa kosteutta. Rajoittavana tekijänä eristeen kasvattamisessa yläpuolelle on vintin korkeus. Vinttiin sijoitettaessa lisäeristettä on kiinnitettävä erityistä huomiota tuuletuksen riittävyyteen. Yläpohjan lisäeristämisen voisi tehdä esim. sijoittamalla alapuolelle SPU-Anselmi-levyn 30 mm ja yläpuolelle Ekovilla 50 mm. Lisäksi vinttiin tulisi rakentaa tuulenohjaimet ja sivuräystäiden ylintä panelia madaltaa riittävän tuuletuksen takaamiseksi. Myös katossa kuljetettavat sähköjohdot saa kätevästi piiloon SPU-Anselmi-levyn alle.

Kuva 23. Yläpohjan lämpö- ja kosteuskäyrät vanha (vasen) ja uusi. Kuva Jussi Väänänen 2016
