PIRKANMAALAISEN JÄÄHALLIN RAKENNETUN YMPÄRISTÖN
ESTEETTÖMYYSKARTOITUS

Laakso, Sari
Satakunnan ammattikorkeakoulu
Kuntoutusohjauksen ja -suunnittelun koulutusohjelma
Maaliskuu 2016
Ohjaaja: Jaakkola-Hesso, Sirpa
Sivumäärä: 61
Liitteitä: 2

ESTEETTÖMYYSKARTOITUS JÄÄHALLI 16.6.2015

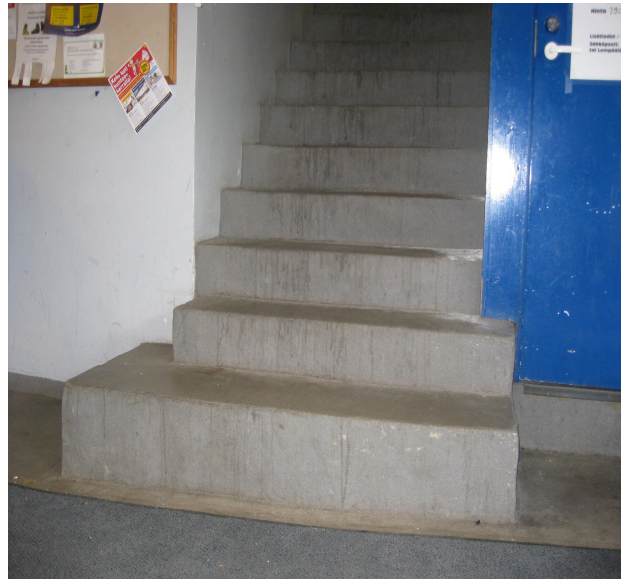
Sisääntulokäytävän valaistus on riittävä, kun kaikki valot ovat päällä. Valaistukseen jää kuitenkin katvealueita. Käytävällä ei ole opastavaa pintamateriaalia eikä tukikaidetta. Tila hahmotuu hyvin väri- ja kontrastierojen ansiosta.

Jäähallin valot tulevat päälle yhteisistä valokatkaisijoista. Erillisiä valokytkimiä ei siis ole missään tilassa.

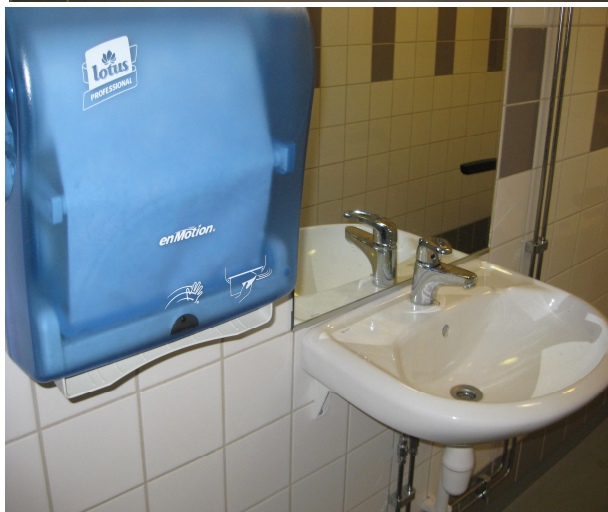
Wc-tilassa on kiinteä käsiensuallas. Vapaa tila pesualtaan edessä on liian kapea (850 mm). Esteettömyyssuositusten mukainen vapaan tilan leveys pesualtaan edessä on vähintään 1200 mm. Syvyys suunnassa pesualtaan edessä on riittävästi tilaa. Pesualtaan korkeus oli myös riittävä. Pesualtaan alle jää liian vähän vapaata tilaa korkeussuunnassa (500 mm). Suositusten mukaan vapaan polvitilan korkeus tulisi olla vähintään 670 mm. Pesualtaan alle jäävä polvitila syvyys suunnassa on liian pieni (250 mm). Polvitilaa vähentää mm. hajulukko. Suositusten mukaan vapaan tilan tulisi olla vähintään 600 mm syvä. Vapaa tila pesualtaan alla on riittävän leveä. Pesualtaassa on yksiotehana, mikä on hyvä asia. Saippuatelinettä ei ole ollenkaan. Käsipyyhketeline

on liian korkealla (1040 mm). Esteettömyyssuosituksen mukainen korkeus on 900 mm. Wc-tilan roska-astia on avattavissa ja käytettävissä yhdellä kädellä eikä se estä liikkumista tilassa. Wc-tilasta puuttuvat yhtenäiset tukikaiteet. Yhtenäiset tukikaiteet helpottaisivat liikkumista ja toimimista. Wc-tilassa ei ole vaatekoukkuja, laskuta-soa tai hyllyä. Vaatekoukkuja olisi hyvä olla kahdella korkeudella (1200 ja 1400 mm). Wc-tilassa on puolipeili suositusten mukaisella korkeudella. Peilin yläreunan tulisi olla kuitenkin 2000 mm lattiasta, että eripituiset kävelevät henkilöt näkisivät itsensä peilistä. Peilin yläreuna on 1850 mm:n korkeudella.

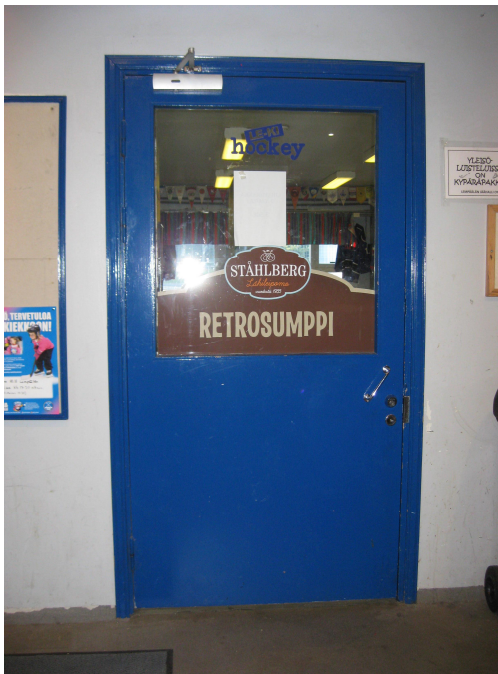
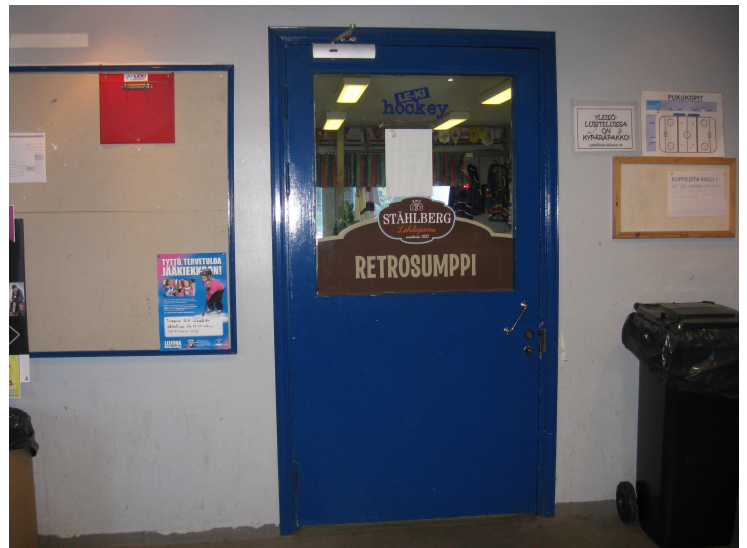
Kartoitin alakerran kahvion, koska sinne on liikuntaesteisenkin mahdollista päästä. Kahvio sijaitsee sisääntuloaulassa pääoven välittömässä läheisyydessä.

Kahvion ovesa lukee Retrosumppi. Tekstin kirjasinkoko on suositusten mukainen (yli 15 mm) ja kirjasintyyppi on helppolukuinen ja selkeä. Opasteessa on erottumista helpottava tummuuskontrasti tekstin ja taustan välillä. Tausta on tummanruskea ja teksti on vaaleanruskea. Opasteen pinta on himmeä ja häikäisemätön. Se on myös tasaisesti valaistu.
