Hirsirakenteisen ulkoseinän rakennusfysikaalinen tarkastelu ja korjaustyösuunnitelman laatiminen

Opinnäytetyö 2016

**Korjaustyöselostus, ulkoseinien korjaustyöt
6.4.2016**

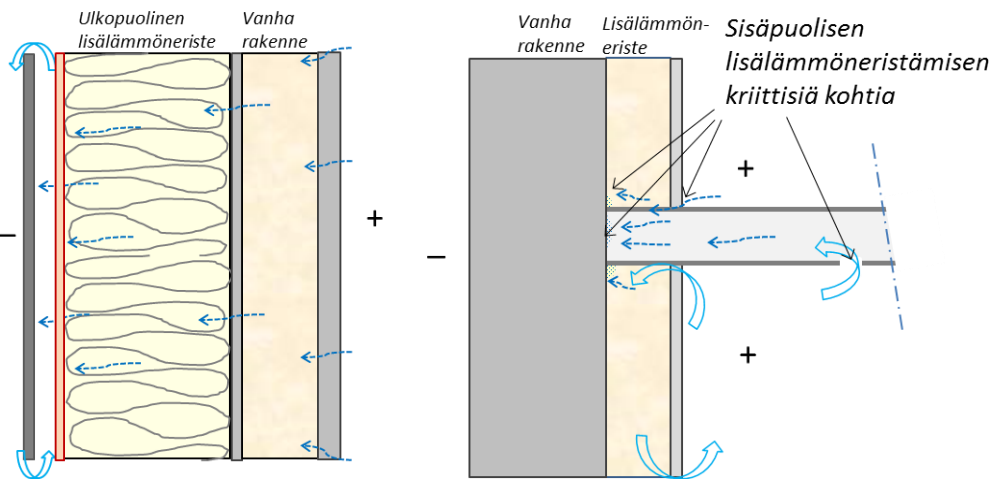
Kuva 9. Periaatekuvat ulko- ja sisäpuolisesta lisäeristyksestä, (16.)

Ulkopuolinen lisäeristys toimii lämpötaloudellisesti paremmin kuin sisäpuoleinen lisäeristäminen, koska sisäpuolelle jäävä hirsiseinä toimii edelleen lämpöä vaaravana massana. Ulkopuolinen lisälämmöneristys mahdollistaa myös yhtenäisen eristekerroksen ja vanhan rakenteen toimivuuteen sopivan uuden julkisivurakenteen toteutuksen. Sisäpuolisen lisäeristämisen riskit liittyvät uuden lämmöneristeen läpäisevien detaljien tiivistyksen suunnitteluun ja toteutukseen (Kuva 9.).

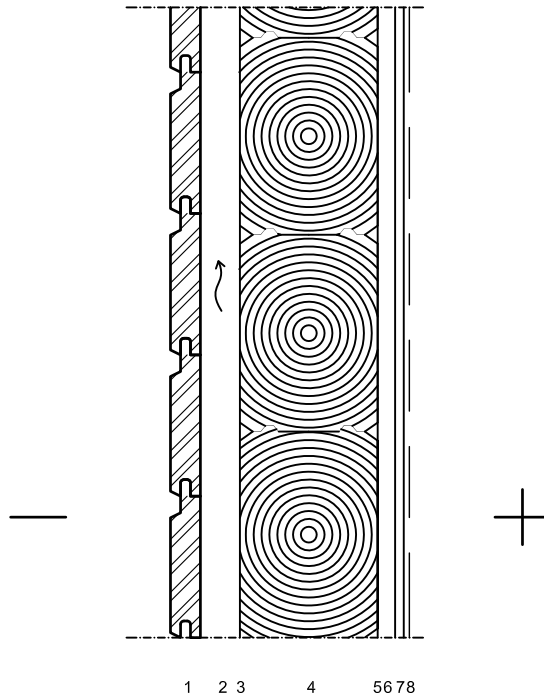
38 mm	1	Ulkoerhouslauta
50 mm	2	Koolaus 50x50 k600, tuuletusrako
	3	Bitumi-/ Tervapaperi
~175 mm	4	Hirsirunko
	5	Ilmansulkupaperi (pinkopahvi)
22 mm	6	Pystykoolaus 22x50 mm k600
11 mm	7	Lastulevy
	8	Pintakäsittely

U=0,201 W/m²K

Korjausvaihtoehtoista edullisempi ratkaisu on ulkoseinän korjaus lisäämällä nykyiseen rakenteeseen tuuletusrako, jolloin hirsirungon kosteustekninen toimivuus eli kosteuden läpäisykyky saadaan toimimaan (Kuva 5.). Sisäpuoleisen lämmöneristyksen lisäämistä ei tässä korjausvaihtoehdossa käytetä, koska se saattaa joissakin tapauksissa jopa heikentää rakenteen lämpö- ja kosteusteknistä toimivuutta, lisätä työmäärää sekä lisätä kustannuksia. Sisäpuolisessa eristyksessä seinärakenteen kosteuskäyttäytymisessä alkaa mahdollisia ongelmia tulla silloin, jos sisäpuolisen eristeen paksuus kasvaa 100 mm:n paksuiseksi tai sitä suuremmaksi. Silloin on mahdollista, että sisältä tulevan vesihöyryn tiivistymiskohta jää kovalla pakkasella syvälle hirren sisään tai hirren ja

DOF-lämpö-ohjelman tuloksista voidaan todeta, että tuuletusraon lisäys seinärakenteeseen vähentää kantavan hirsirungon suhteellista kosteutta merkittävästi (n. 46 %). Kosteuskäyttäytymistä kuvaavien käyrien perusteella risteyskohta sijoittuu uuden tuuletusraon kohdalle, jolloin mahdollinen kondensoituminen tapahtuu bitumipaperin pinnalle ja pääsee kuivumaan pois, vahingoittamatta bitumipaperin takana olevaa hirsirunkoa (Kuva 6.).

WUFI-ohjelman tuloksista huomataan, että kantava hirsirungon kosteusmäärää kuvaava käyrä laskee tasaisesti ja vuodenaikojen vaihtelusta aiheutuva aaltoileva liike häviää. Hirsirungon lämpötila ei pudonnut kertaakaan tutkimuksen aikana alle 0 asteen (Kuva 7.).

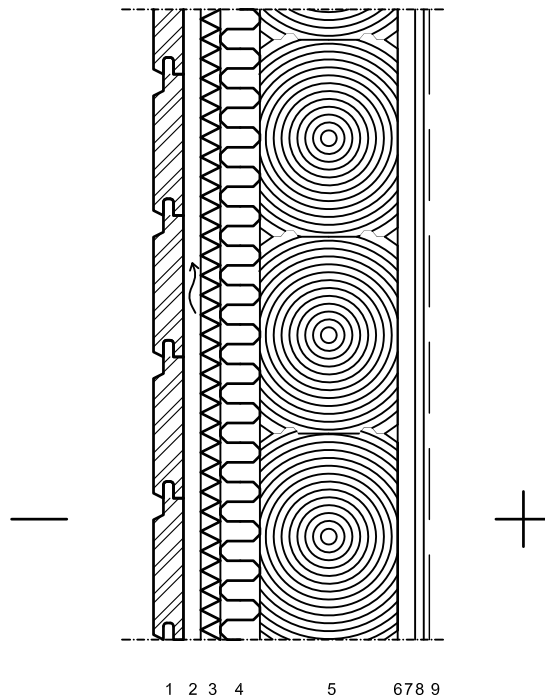
38 mm	1	Ulkooverhouslauta
22 mm	2	Koolaus 22x100 k600, tuuletusrako
25 mm	3	Tuulensuojalevy, esim ISOVER RKL 25
50 mm	4	Lämmöneriste, esim ISOVER KL-37, villakiinnikkeet esim. ISOVER RKL Termofix 75 mm
~175 mm	5	Hirsirunko
	6	Ilmansulkupaperi (pinkopahvi)
22 mm	7	Pystykoolaus 22x50 mm k600
11 mm	8	Lastulevy
	9	Pintakäsittely

Toinen korjausvaihtoehto on ulkoseinien ulkopuoleinen lisäeristäminen ja ulkoseinän tuuletuksen järjestäminen (Kuva 8.). Tuuletusrako mahdollistaa seinärakenteen sisällä olevan kosteuden kuivumisen ja estää kantavien rakenteiden vauriot. Ulkopuoleisella lisäeristyksellä voidaan parantaa seinän U-arvoa, jonka ansiosta rakennuksen energiatehokkuus paranee lämmitystarpeen vähentyessä. Ulkopuoleinen lisäeristäminen valitaan silloin, kun ulkoverhous on heikkokuntoinen tai sisäpuolinen korjaus ei ole mahdollinen.

DOF-lämpö- ohjelman tulosten perusteella lisälämmöneristys parantaa entisestään seinärakenteen kosteuskäyttäytymistä vertailtaessa tuloksia aikaisempaan korjausvaihtoehtoon. Kantavan hirsirungon suhteellinen kosteus putoaa (n. 34 %) ja kastepiste sijoittuu julkisivulaudoituksen takapintaan, josta kondensoitunut vesi pääsee poistumaan rakenteesta tuulettumalla tai valumalla pois sokkeliliistan kautta (Kuva 10.)

Valitut korjausvaihtoehdot eivät juurikaan eroa toisistaan kosteustekniseltä toimivuudeltaan. Lisälämmöneristyksen parantaa seinän U-arvoa niin, että seinä täyttää jopa normaalin ulkoseinän U-arvon vaatimuksen; 0,17 W/m²K kun hirsiseinälle vaadittu arvo on 0,40 W/m²K. U-arvon pienenemisen ansiosta myös rakennuksen energiatehokkuus paranee.

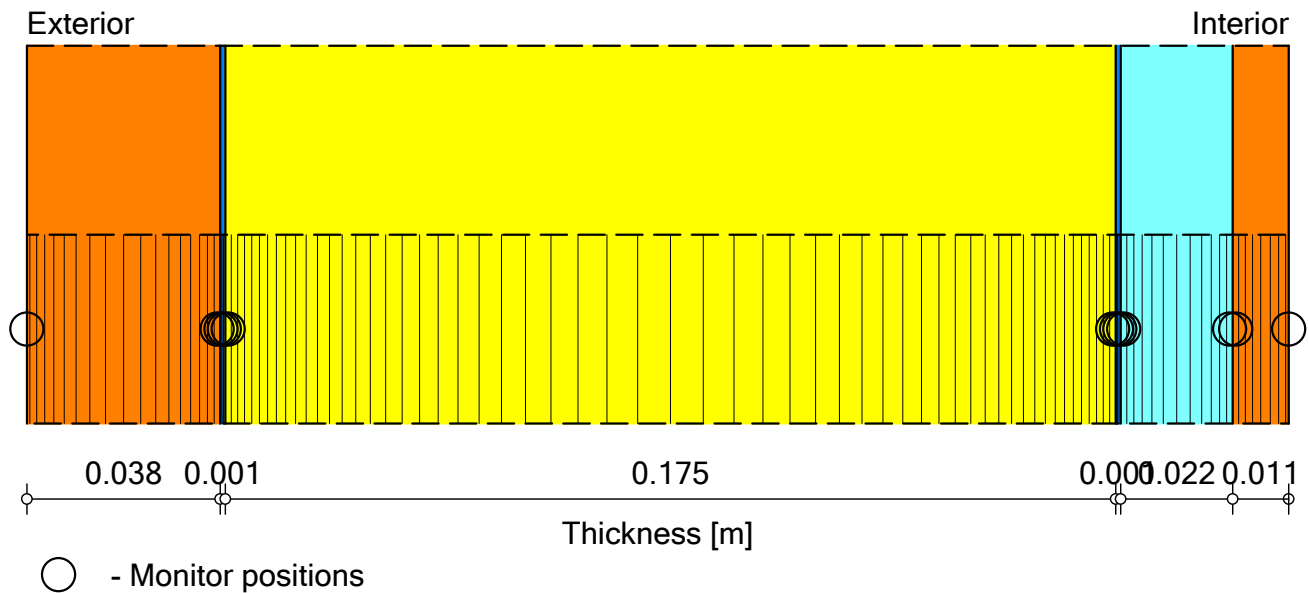
Case: Vanha rakenne

WUFI-ohjelman tuloksista voidaan todeta, että seinärakenteessa tapahtuu viiden vuoden aikana hidasta kuivumista alkuperäisestä tilanteesta (Kuva 4.). Kantavan hirsirungon kosteus määrän aaltoileva kuvaaja mallintaa hyvin hirsirungon kosteuskäyttäytymistä eri vuodenaikoina. Käyrästä voidaan myös huomata, että rakenne hakeutuu ns. tasapainotilaan kosteuden osalta pitkällä aikavälillä. Lämpötilaa kuvaavasta käyrästä näkee, että hirsirungon ulkopuolisen reunan lämpötila vaihtelee 0 asteen ylä- ja alapuolella vuodenaikasta riippuen.

Tulosten perusteella voidaan todeta, että seinärakenteen sisällä oleva kosteus kuivuu ajan myötä lämpimien kuukausien aikana, mikä selittää sen että seinä on kestänyt tähän asti ilman suurempia vaurioita. Ongelma ilmenee, kun seinärakennetta rasittavat ylimääräiset kosteuslähteet aiheuttavat rakenteisiin lisää kosteuskuormaa ja pahimmassa tapauksessa seinärakenne pysyy kosteana koko vuoden ympäri. Tällaista tilannetta ei pystynyt ohjelmien avulla simuloimaan, joten oletetaan, että vauriot johtuvat pääosin seinän sisälle päässeestä kosteudesta.

- *Spruce, longitudinal (unlocked)	0.038 m
	- *weather resistive barrier (sd=0,1m) (unlocked)	0.001 m
	- *Hirsi (käsinsyötetty)	0.175 m
	- *weather resistive barrier (sd=0,1m) (unlocked)	0.001 m
	- *Air Layer 20 mm	0.022 m
	- *Chipboard	0.011 m
