Birger Carlstedtin Composition Tournante

Teoksen konservointi ja alustava materiaalitutkimus

Metropolia Ammattikorkeakoulu

Opinnäytetyö

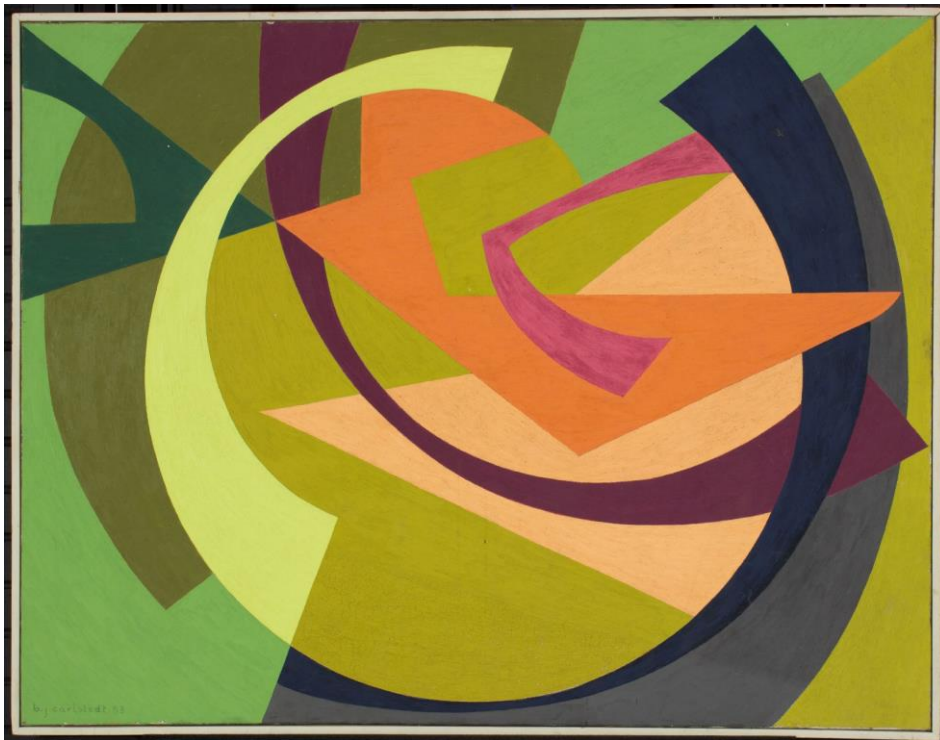
Kuvio 4. Birger Carlstedtin maalaus *Composition Tournante*, edestä kuvattuna ennen konservointia.

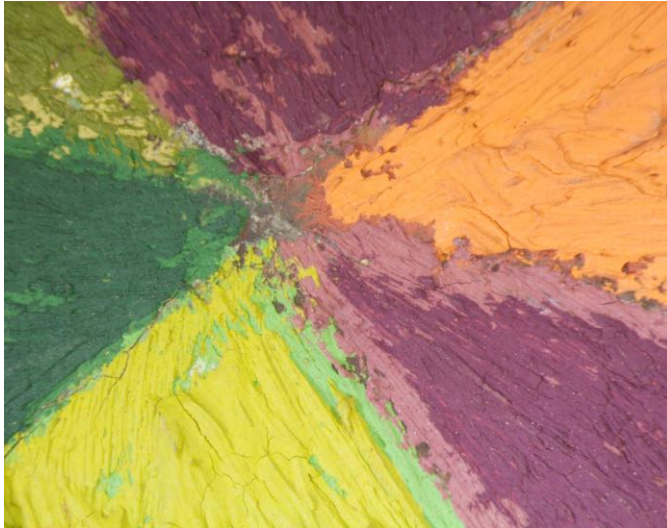
Väripintojen reuna-alueista ja krakelyyrien sisältä näkee, että taiteilija on maalannut useita täysin erivärisiä alueita päällekkäin (ks. kuvio 6). Bengt von Bonsdorff kirjoitti Amos Anderssonin museon näyttelyoppaassa Birger Carlstedt - Tilan Tekijä, että Carlstedt usein antoi alemman maalikerroksen kuultaa läpi. (von Bonsdorff 1992: 6). Joissakin värialueissa taiteilija on mielestäni tehnyt täyden värimuutoksen, sillä alla olevan värin ja pinnan värin välissä on valkoinen kerros. Toisissa väripinnoissa alla ovat värikerrokset eivät todennäköisesti ole ainoastaan parhaan värikombinaation hakemista vaan tahallinen teko, joka antaa lopulliselle väripinnalle lisää voimakkuutta ja eloa. Voiko jopa olla mahdollista, että jotkut krakelyyrit ovat taiteilijan ennustamia? Krakelyyrikuvio tekee kieltämättä pinnasta entistä kiinnostavamman, varsinkin vaaleanpunaisella alueella, jossa vaalea turkoosi paljastuu halkeamista, sekä myös harmaalla alueella, jossa alla oleva vaaleanpunainen kerros antaa värille lämmintä hohtoa.

Kuvio 6. Yksityiskohta *Composition Tournante* –teoksen väripinnalta. Kuva on otettu mikroskoopin avulla 4,7 -kertaisella suurennoksella.

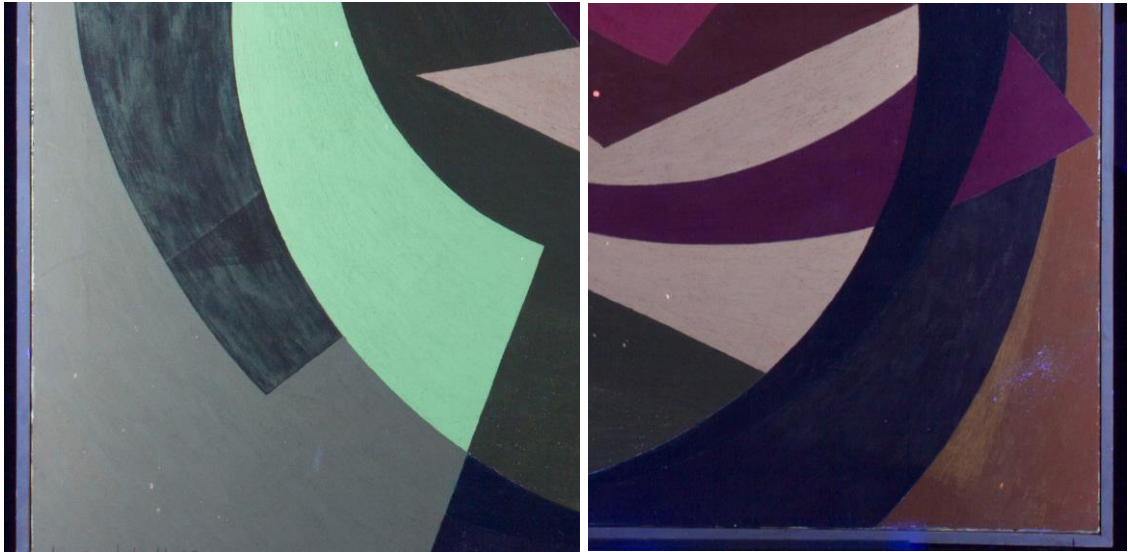
Myös harmaan alueen haljenneen osan alla on vaaleanpunaista ja turkoosia väriä. Maalauksen vasemmalla puoliskolla tumman ruohonvihreällä alueella näkyy hento kolmionmuotoinen kuvio. Myös tämä alue paljastuu halkeamien avulla, koska kolmiossa oleva maali on hilseilevää, toisin kuin sen ympärillä oleva väri. Tämä kolmio näkyy selvästi myös UV-fluoresenssikuvassa (ks. kuvio 8). UV-valossa näkyy tämän lisäksi, että maalauksen oikealla puolella harmaan kaaren yhteydessä on ylimääräinen kulma (ks. kuvio 9).

Kuvio 8. UV-kuvassa näkyvä sommittelumuutos teoksen vasemman alakulman läheisyydessä

Kuvio 9. UV-kuvassa näkyvä sommittelumuutos teoksen oikean alakulman läheisyydessä.

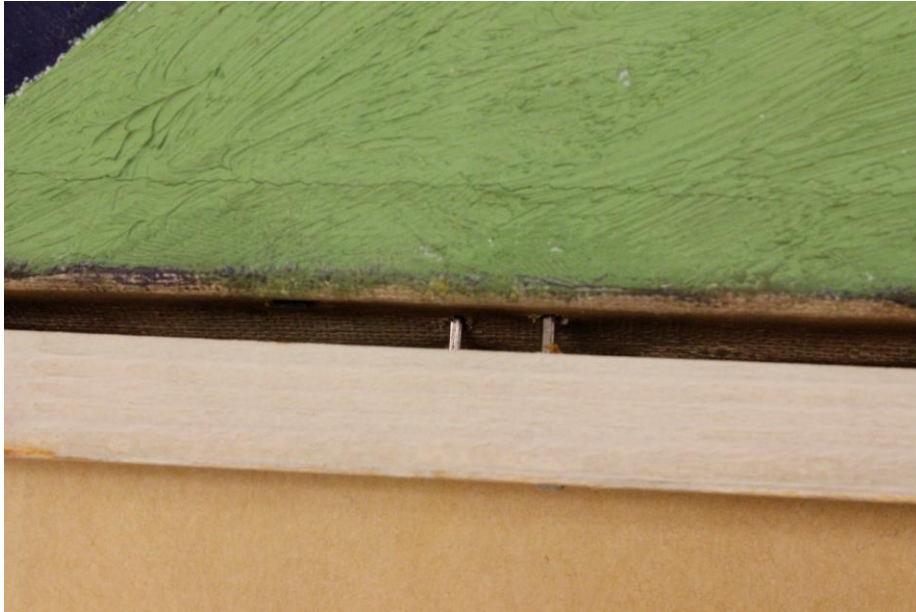
Composition Tournante on kehystetty yksinkertaiseen, vaaleanharmaaksi maalattuun puukehykseen. Kehys koostuu neljästä listasta, jotka on kiinnitetty toisiinsa kulmista nauhoilla. Kehys on naulattu kiinni suoraan teoksen reunoihin. Listat eivät peitä maalauksen kuvapintaa eivätkä myöskään juuri ylety korkeammalle kuin kuvapintaa. Kehyksen ja teoksen välissä on pieni rako, joka on suurimmillaan yläreunassa, jopa 5 mm. Rako on suurin listan keskiosan kohdalla sillä lista on kaareutunut. Osa nauloista on näkyvissä teoksen ja kehыksen välisestä raosta (ks. kuvio 10).

Kuvio 10. Kehyksen ja maalauksen välissä oleva rako, jossa näkyy kehyksen kiinnitysnauloja.

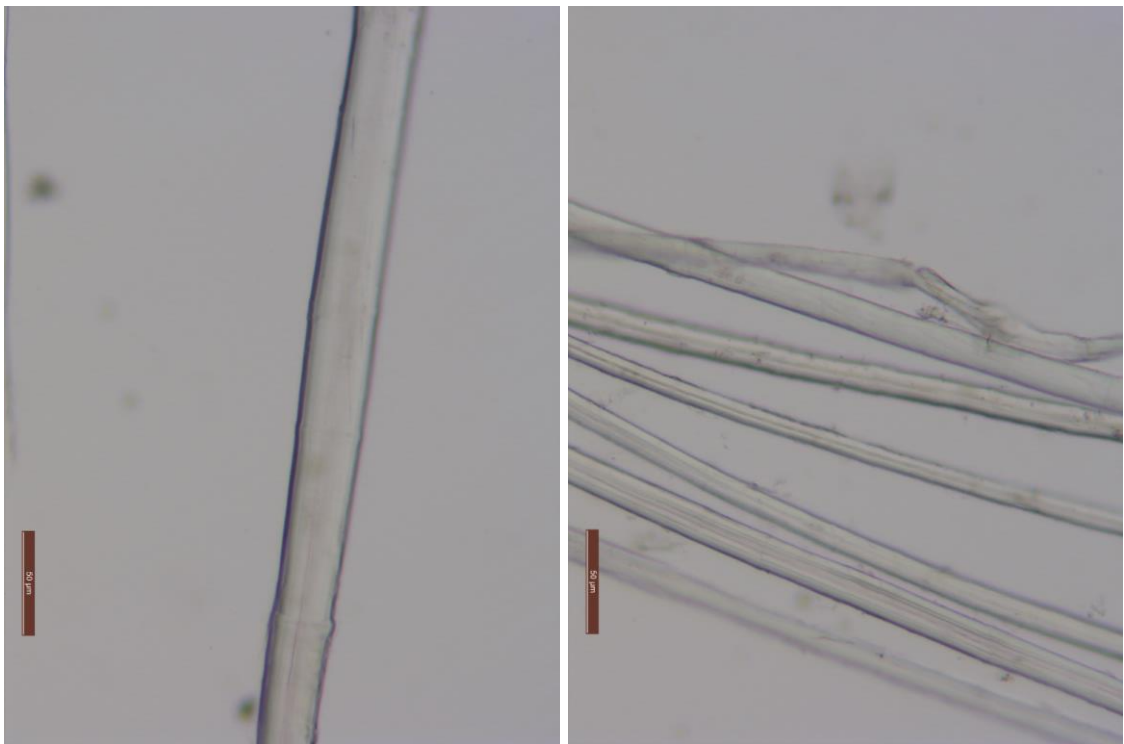
Kuvio 16. Mikroskoopilla otettuja kuvia maalauskanan kuitunäytteestä 200 X suurennoksessa. Kuiduissa näkee pellavalle ja hampulle tyypillisiä suomuja.

Kuiduissa näkyi pellavalle tyypillisiä suomuja, mutta on myös mahdollista, että kyseessä on hamppu. Pellavan ja hampun kuidut muistuttavat paljon toisiaan, mutta hampun kuidut ovat yleensä hiukan isompia (pellavan kuidut 19 mikrometriä paksuja, hamppu noin 25 mikrometriä paksuisia) (Mayer 2012: 322–323). *Composition Tournante* n kankaan kuidut näyttävät olevan enemmän hampun kokoisia.

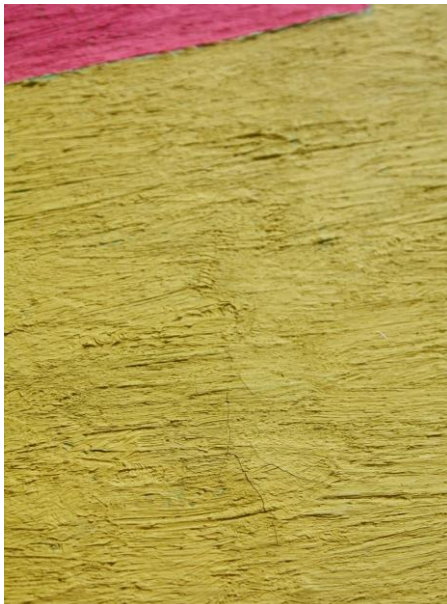
Sitaatissa mainittu karheus ja reliefimäisyys sopivat erittäin hyvin kuvaamaan *Composition Tournante* väripintaa. Tämän perusteella voisi arvella, että tämänkin maalauksen sideaineena on käytetty öljyn ja temperan seosta. Se selittäisi maalipinnan epätavallisen ulkonäön ja mahdollisesti myös runsasta krakeloitumista.

Kuvio 19. Lähikuva maalauksen pinnasta jossa näkyy maalipinnan karkea mattapintainen struktuuri.

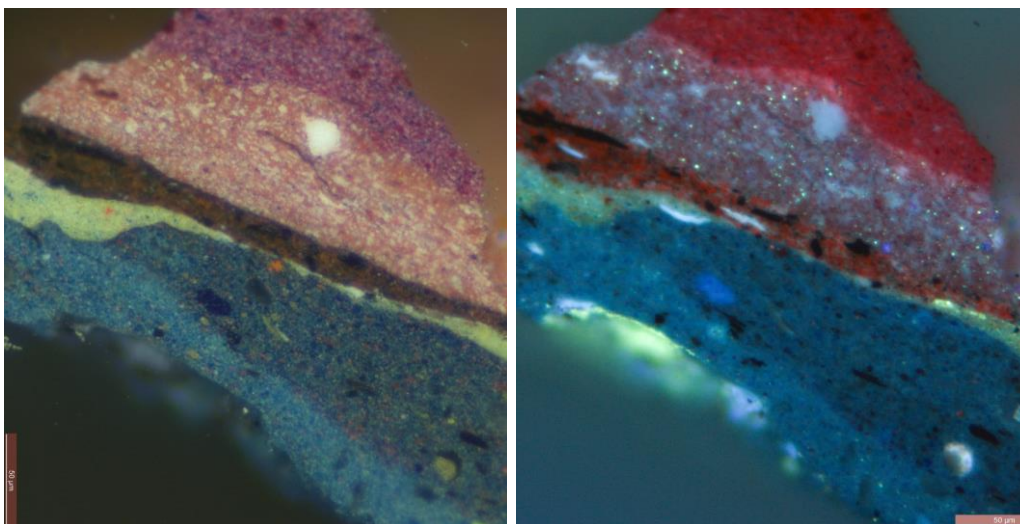
Kuvio 27. Poikkileikkausnäyte otettu violetilta värialueelta kuvattuna näkyvässä valossa (vasen) ja UV-valossa (oikea) 100 x suurennoksessa.

Violetissa näytteessä on havaittavissa kuusi eri kerrosta: kaksi eri sinisen sävyistä kerrosta, vaalea turkoosi kerros, tumma kerros, jossa näyttää olevan oranssia ja mustaa, vaaleampi violetti ja ylimpänä tummempi violetti. Musta-oranssi kerros ja turkoosi kerros ovat, ainakin näytteen kohdalla, huomattavasti ohuempia kuin muut kerrokset (ks. kuvio 27). Tummanvioletissa kerroksessa on punaisia ja sinisiä partikkeleita. Kaikki siniset partikkelit näytteessä vaikuttavat olevan samanlaisia, ja XRF-tutkimuksen korkeat alumiinipitoisuudet viittaavat synteettiseen ultramariiniin ($\text{Na}_{6-8}\text{Al}_6\text{Si}_6\text{O}_{24}\text{S}_{2-4}$). Punaiset partikkelit fluoresoivat vahvasti UV-valossa, mikä voi viitata alitsariiniin tai kadmiumpunaiseen ($\text{CdS}\cdot\text{x CdSe}$, CdSe). XRF-mittauksissa ilmeni, että värialueella on runsaasti kadmiumia.

On kuitenkin todennäköisempää, että kadmiumluvat tulevat musta-oranssista kerroksesta, jossa oranssit partikkelit fluoresoivat hiukan lämpimämmällä sävyllä kuin näytteen ylimmän kerroksen punainen. Vaaleammassa violetissa kerroksessa punaiset partikkelit eivät fluoresoi yhtä voimakkaasti, eli siinä on käytetty toista punaista pigmenttiä. Ylimmästä kerroksesta löytyy myös sinisiä partikkeleita sekä valkoista pigmenttiä. Valkoiset partikkelit eivät fluoresoi UV-valossa niin kuin esimerkiksi sinkkivalkoisen kuuluu tehdä, eli kyseessä voi olla titaanivalkoinen. UV-kuvassa näkyy myös pieniä vihreästi kimaltelevia partikkeleita, jotka voivat olla pieniä sinkkivalkoisia hippusia. Vaalea turkoosi värikerros on mielenkiintoinen sekoitus kaikenlaisista väreistä. Siitä löytyy valkoista, (joka tällä kertaa hyvin voi olla sinkkivalkoista sillä se fluoresoi vihreästi) keltaista, oranssia ja sinistä. Sinisen kerroksen seassa on vihertäviä partikkeleita.

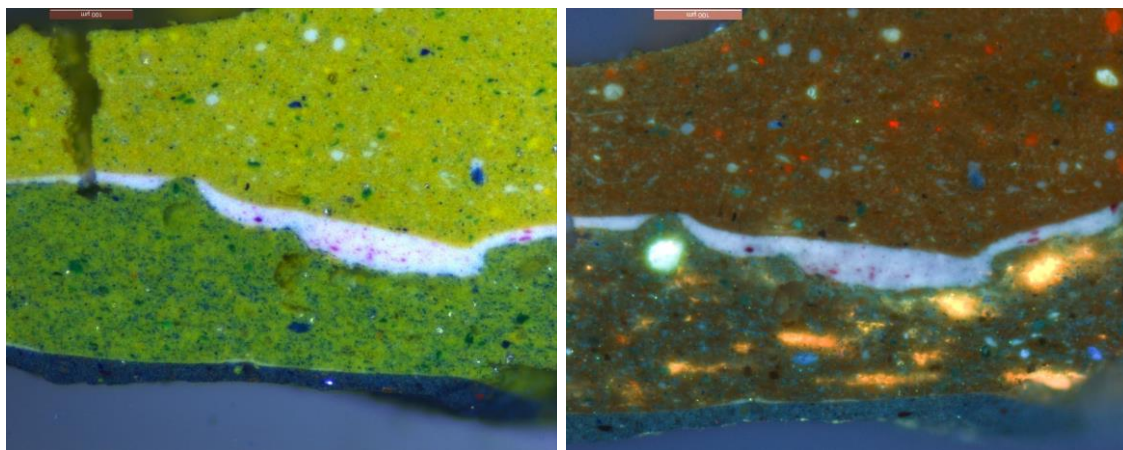
Kuvio 28. Ruohonvihreältä alueelta otettu poikkileikkausnäyte, kuvattu näkyvässä valossa 100 x suurennoksessa päivänvalossa (vasen) ja UV-valossa (oikea).

Vihreästä alakulmasta otetussa näytteessä on neljä värikerrosta: sininen kerros, sinivihreä kerros, valkoinen kerros, jossa on hiukan vaaleanpunaista pigmenttiä ja vaalea ruohonvihreä kerros (ks. kuvio 28). Tämä näyte on erityisen mielenkiintoinen, sillä se tulee alueelta, joka fluoresoi vahvasti oranssina UV-valossa (ks. liite 5). Myös poikkileikkauksen UV-kuvassa näkyy kirkkaita oransseja alueita, ei kuitenkaan päällimmäisessä kerroksessa vaan sinivihreässä kolmannessa kerroksessa. Nämä fluoresoivat alueet kohdistuvat alueisiin, joissa päivänvalokuvassa näkyy koloja värikerroksessa, eli ei ole kyse pigmenttistä vaan todennäköisesti sideaineesta. Tätä fluoresoivaa sideainetta on käytetty ainoastaan tällä alueella.

Ruohonvihreässä kerroksessa näkyy paljon eri partikkeleita: sinisiä, valkoisia, keltaisia, oransseja, mustia ja vihreitä sekä epämääräinen kellertävän vihreä massa, joka koostuu

hienojakoisista hippusista. UV-valossa keltaiset partikkelit fluoresoivat vahvasti punaisina ja vihreät partikkelit sinertävän turkooseina. Keltaiset partikkelit ovat todennäköisesti kadmiumikeltaista (CdS). Kellertävän vihreä massa näyttää UV-valossa ruskealta. Valkoinen kerros ei fluoresoi UV-valossa, eli se on todennäköisesti titaanivalkoista. Valkoisen seassa on vaaleanpunaisia partikkeleita. Sinivihreässä kerroksessa on sinisiä, vihreitä ja oransseja partikkeleita. UV-valossa aluetta dominoivat yllä mainitut oranssit alueet. Seassa näkyy myös sinkkivalkoisen tapaisesti fluoresoivia pieniä partikkeleita sekä sinisiä partikkeleita. Sinisen ja vihreän kerroksen välillä näyttää olevan erittäin ohut valkoinen kerros. Sinisessä kerroksessa näkyy sinisiä ja mustia partikkeleita. Kyseessä on todennäköisesti sama synteettinen ultramariini kuin edellisessä näytteessä.

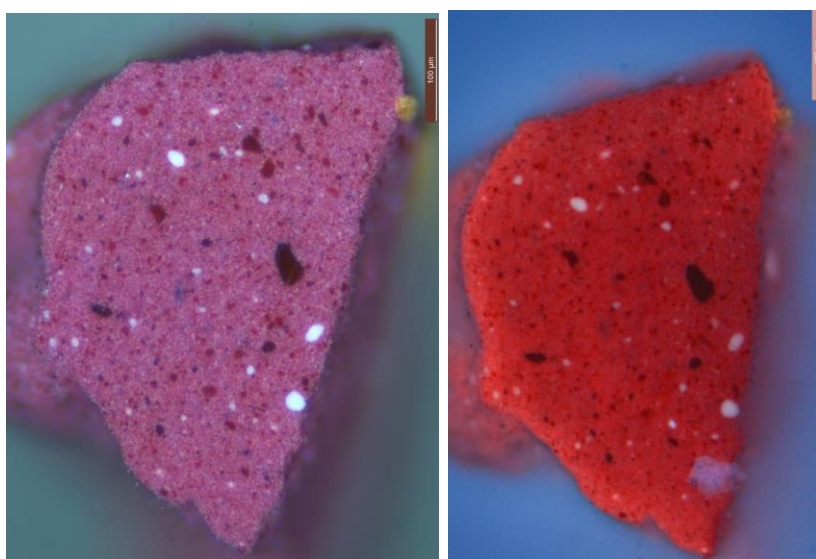
Kuvio 29. Vaaleanpunaiselta alueelta otettu poikkileikkausnäyte kuvattuna näkyvässä valossa (vasen) ja UV-valossa (oikea) 100 x suurennoksessa.

Vaaleanpunaiselta alueelta otetussa näytteessä (ks. kuvio 29) on vain yksi kerros, sillä sen tarkoitus oli ainoastaan saada tietoa vaaleanpunaisesta kerroksesta. Näytepala koostuu enimmäkseen punaisista, UV-valossa fluoresoivista partikkeleista. Seassa näkyy myös tummempia isompia punaisia ja myös valkoisia partikkeleita.

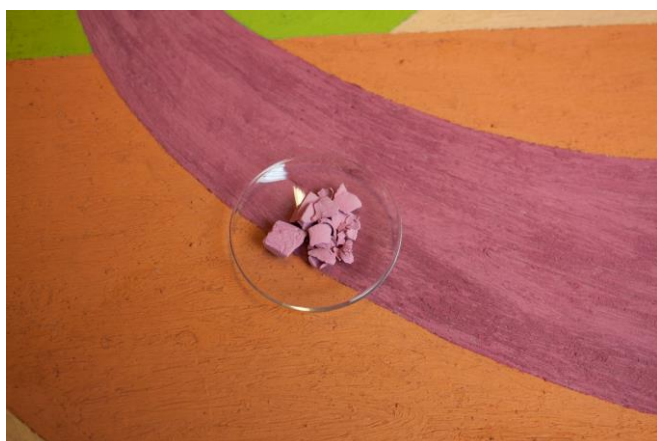
Halkeamien syyn tutkimisen kannalta vaaleanpunainen väripigmentti on kiinnostavin, sillä sitä esiintyy kaikkein eniten haljenneiden pintojen yhteydessä. Vaaleanpunainen alue ei antanut mitään erityisiä lukemia XRF-tutkimuksessa. Tulos oli kuitenkin odotettu, sillä värisävyyn perusteella kyseinen väriaine on todennäköisesti krappia (ks. kuvio 30).

Kuvio 30. Maalauksen vaaleanpunaisen värialueen sävy verrattuna kuivaan krappijuuresta uutettuun krappipigmenttiin.

Krappi on orgaaninen väriaine, jonka alkuaineet ovat liian kevyitä näkyäkseen XRF-taulukossa. Krappi on hankala pigmentti varsinkin öljyväriin sekoitettuna, sillä se imee itseensä runsaasti öljyä (noin 70 %) ja kuivuu huonosti. (Knuutinen 2010) Tämä on mahdollinen syy pinnan halkeiluun. Gettens ja Stout kirjoittavat, että krappia vastaava synteettinen pigmentti alitsariini korvasi luonnollisen krapin melkein täysin, kun se tuli markkinoille vuonna 1868 (Gettens & Stout: 1966: 91, 126–127). Alitsariini käyttäytyy pitkälti samalla tavalla kuin krappi, mutta se on valonkestävämpi. Luonnon krapin väri tulee alitsariinista ja purpuriinista. Synteettisestä alitsariinista puuttuu nopeasti haalistuva purpuriini. Se on erittäin puuterimainen pigmentti, joka sitoo itseensä runsaasti öljyä. Jos tätä pigmenttiä ei ole sekoitettu muiden pigmenttien kanssa, se saattaa aiheuttaa hienoa, koko pintaa peittävää halkeilua. (Mayer 1981:175–176, Doerner 1944:55.) Alitsariinia valmistetaan runsaasti eri värisävyinä melkein oranssista violetinpunaiseen, josta tummimmat sävyt ovat eniten valokestäviä (Knuutinen 1996: 68–59).

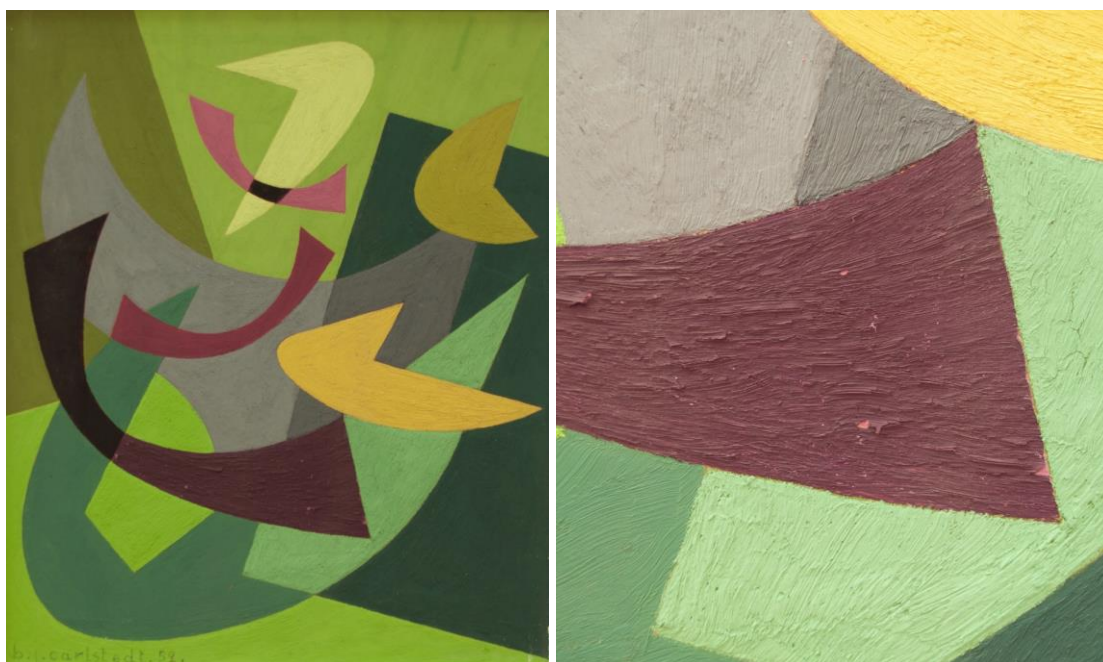
Kuvio 36. Birger Carlstedtin teoksessa *Jeux dans le verdure* tumman violetti värikerros on krakeloitunut ja hilseilevä, mahdollisesti alla olevan vaaleanpunaisen värikerroksen takia.

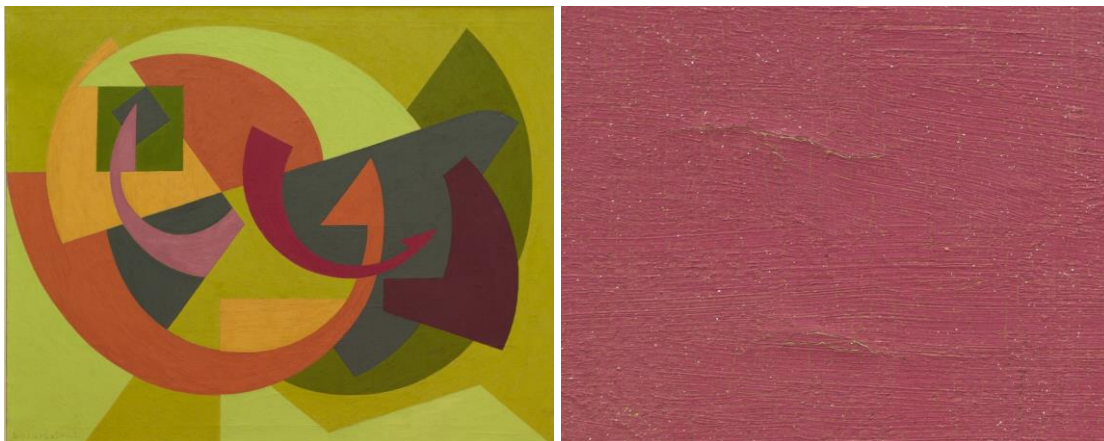
Kuvio 37. Birger Carlstedtin maalauksen *Mouvement Tournanten* violetissa väripinnassa esiintyy krakelyyryjä

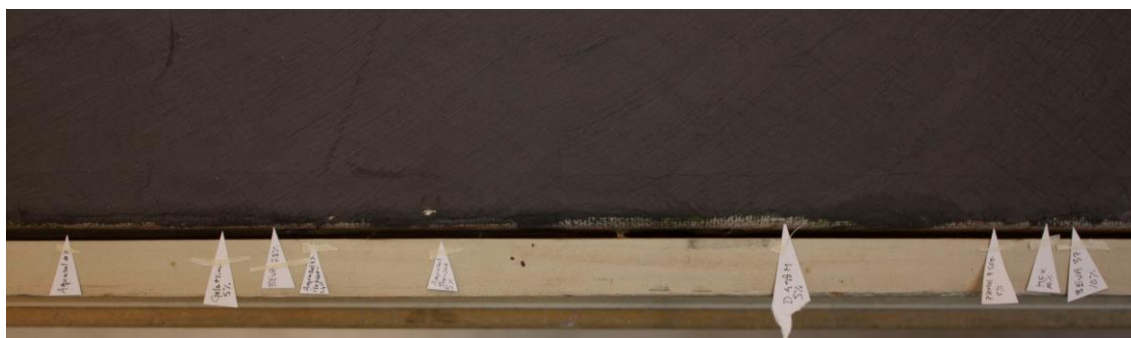
Kuvio 38. Maalauksen reunalle testattiin erilaisia liimoja selvittääkseen muuttaako ne maalipinnan ulkonäköä.

Päätettiin käyttää Aquazolia® *Composition Tournanten* liimaukseen, koska se ei juuri muuttanut maalauksen värejä. Siitä tuli hiukan kiiltoa, mutta se oli helposti poistettavissa isopropanolilla vaurioittamatta väripintaa. Aquazol® ikääntyy hyvin, se on joustava ja menee helposti halkeamien sisälle. Aquazolia® voi muokata jälkeensä lämmöllä, mikä saattaa olla hyvä tämän teoksen kohdalla, koska krakelyyrit vaativat hiukan työstöä ja liimaa täytyy laittaa useamman kerran. Päätettiin käyttää 5-prosenttista Aquazolia® isopropanolissa tai mahdollisesti isopropanoli-Ligroin -seoksessa (1:1) riippuen värin herkkyydestä. Päätettiin myös käyttää sekä Aquazol® 200 ja Aquazol® 500 erikseen tai sekoitettuna riippuen krakelyyriin syvyydestä sekä rasituksesta, jota niihin kohdistuu. Aquazolin® taipumus geeliytyä korkeassa ilmankosteudessa ei pitäisi olla ongelma museo-olosuhteissa. Ainoa huolenaihe on, että Aquazol® ei ole tarpeeksi vahva pitääkseen syviä halkeamia kiinni. Jos näin tuntuu olevan, joudutaan liimaa mahdollisesti vaihtamaan. Koska Aquazol® ei estä muiden liimojen käyttämistä, tämä mahdollisuus ei ole poissuljettu.

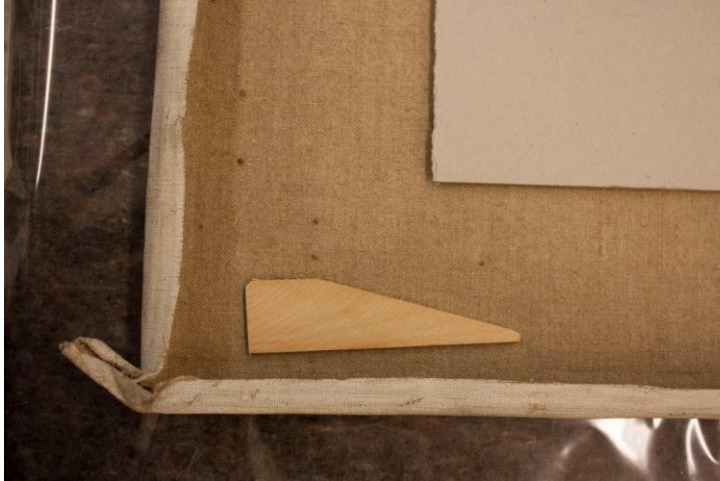
Kuvio 42. Maalauk kankaan ja kiilakehyksen välistä löytyi kiila.

Teokselle tehtiin irtovuoraus pingottamalla tukevaa polyesterikangasta alkuperäisen maalauksen alle. Maalaus irrotettiin tilapäisesti kiilapuista, jotta vuoraus kangas olisi mahdollista kiinnittää. Tämän yhteydessä kiilakehyksen alla oleva lika poistettiin. Kiilapuun ja kankaan välistä löytyi myös yllättäen irtonainen kiila (ks. kuvio 42). Alkuperäinen

maalauk kangas kiinnitettiin takaisin kiilapuihin alkuperäisillä nauloilla vanhoihin naulanreikiin. Naulojen ja kankaan väliin lisättiin pieniä paperinpaloja, jotta naulojen päät eivät tulevaisuudessa aiheuttaisi reikiä kankaaseen. Irtovuorauksen yhteydessä kiilapuun keskiriman halkeama liimattiin Kremerin kylmällä kalaliimalla.

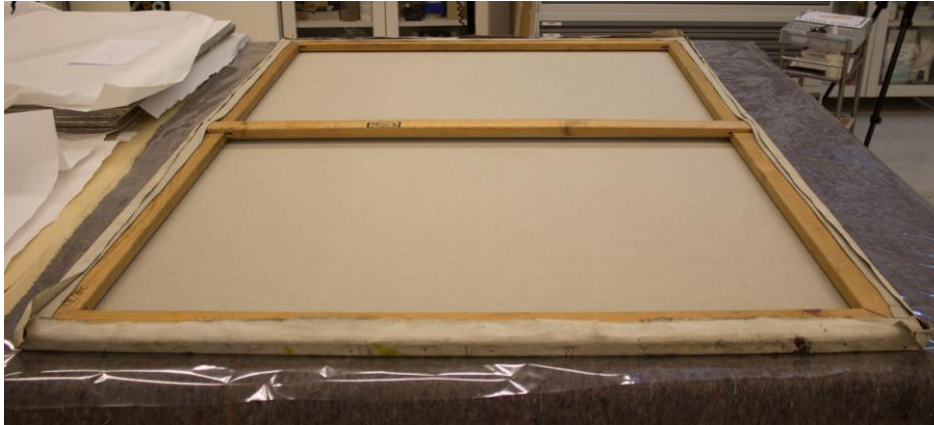
Kuvio 44. Teoksen tausta irtovuorauksen jälkeen.
