Putkikäyrän vaurioanalyysi

Metropolia Ammattikorkeakoulu

Insinöörityö

2.5.2016

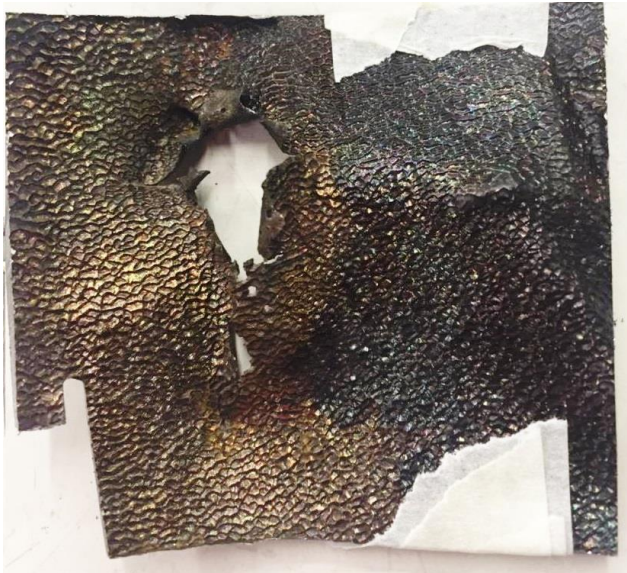
Kuva 39. Pieni pala putkipalasta 2.4.

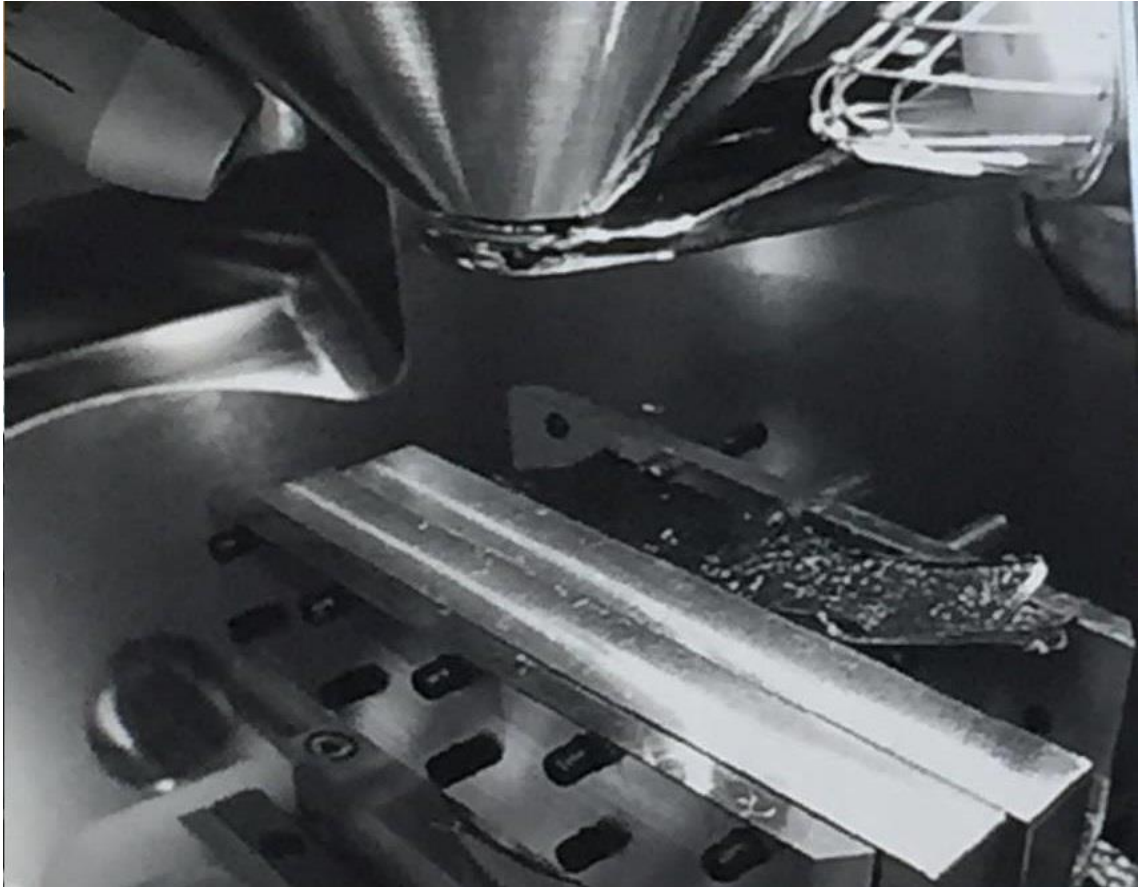
Kuva 40. Kuva putkipalasta 2.4 kammion sisältä. Palanen on sahattu kuvan 39 putkipalasta. Vasemmalta yläkulmalta näkyy elektronisuihkua säättävä sähkömagneettinen linssi.
