**Kerrostalon kuntoarvio, PTS ja vesikaton korjaussuunnitelma**

Mikko Huhta  
Opinnäytetyö  
Kevät 2016  
Rakennustekniikan koulutusohjelma  
Oulun ammattikorkeakoulu

Tämän opinnäytetyön tavoitteena oli tehdä vesikaton korjaussuunnitelma, kuntoarvio ja pitkän tähtäimen suunnitelma eli PTS Oulussa sijaitsevaan vuonna 1963 valmistuneeseen kerrostaloon. Rakennus sijaitsee Oulun keskustassa osoitteessa Torikatu 51.

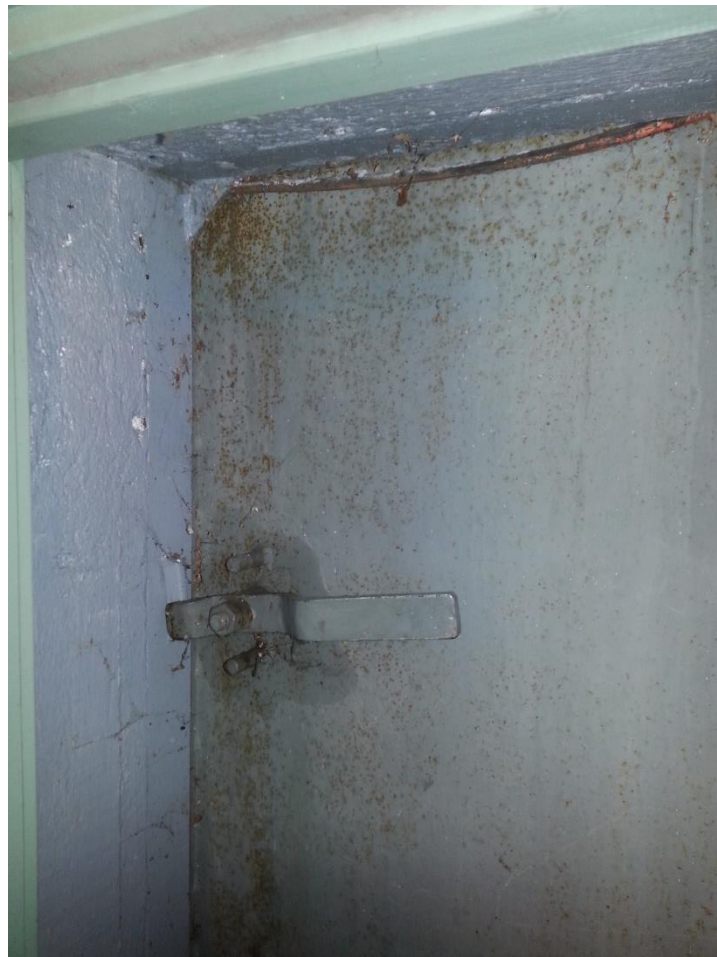
*KUVA 18. Väestönsuojaan johtava ulko-ovi*

Väestönsuojassa näkyy jälkiä aiemmin sattuneesta vesivahingosta. Väestönsuojan väliovet ovat alaosistaan turvonneet ja niissä on nähtävissä vedenpinnantaso, jossa vesi on väestönsuojan lattialla ollut. Väestönsuojalla ei ole käyttötarkoitusta ja se on tällä hetkellä tyhjiään. Väestönsuojaan johtavan ulko-oven väliovi on lahonnut ja se tulee uusida. Väestönsuojan ulko-oven tiivisteet vuotavat ja oven kautta sade- ja sulamisvedet pääsevät valumaan väestönsuojaan. Väestönsuojan ulko-oven tiivisteet on uusittava ja oven tiiveys varmistettava. Kellarin yleistentilojen kuntoluokka on 2.

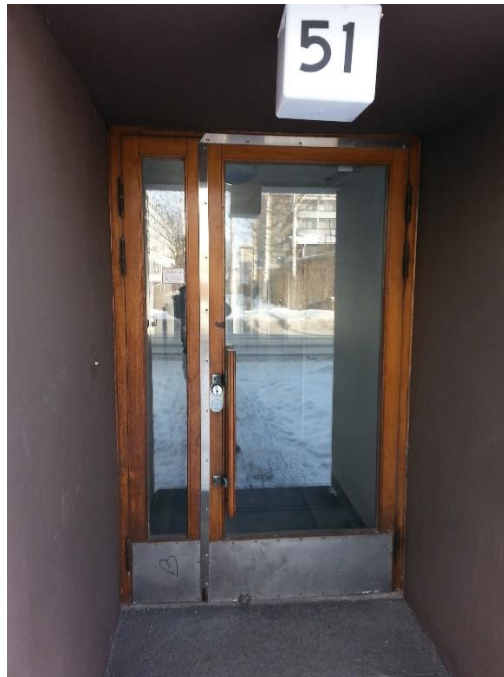
*KUVA 21. Rakennuksen ulko-ovi*

Rakennuksen ulko-ovet ovat alkuperäiset 1960-luvun puuovet. Rakennuksen  
ulko-ovien kunto on hyvä eikä niiden karmeissa näy kosteuden aiheuttamia vau-  
rioita. Rakennuksen sisäänkäyntinä toimivat ovet vuotavat ilmaa ja heikentävät  
rakennuksen energiatehokkuutta. Ulko-ovien tiiveyttä olisi syytä parantaa, jotta  
ulkoa tulevat saasteet, lika ja pöly eivät pääsisi rakennuksen rappukäytävään.  
Puisten ulko-ovien käyttöikä on normaalisti 30 - 50 vuotta riippuen oven sijain-  
nista rakennuksessa ja ovea suojaavista rakenteista. Puisille ulko-oville tulisi  
suorittaa 5 - 15 vuoden välein huoltomaalaus ja käyntisovitus.

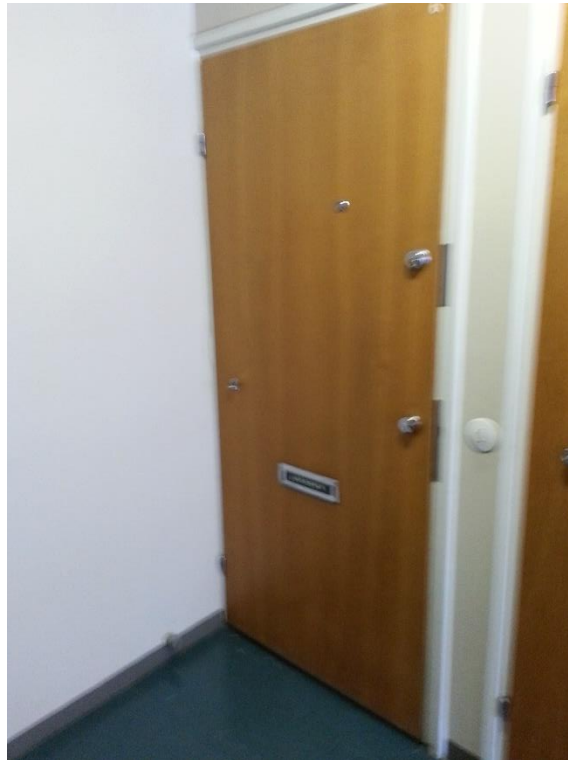
*KUVA 22. Huoneiston ulko-ovi*

Huoneistojen ulko-ovet ovat myös alkuperäiset puuovet. Ovien kunto on hyvä ja ne avautuvat ja sulkeutuvat helposti. Asukaskyselyn tuloksista monien ongelmana olivat hajujen leviäminen ja äänen johtuminen rappukäytävästä huoneistoihin. Suositellaan väliovien asentamista ulko-ovien lisäksi. Väliovet auttaisivat vaimentamaan porraskäytävästä kantautuvaa meteliä ja vähentäisivät hajujen leviämistä porraskäytävästä postiluukun kautta huoneistoihin. Ulko-ovien kuntoluokka on 3.

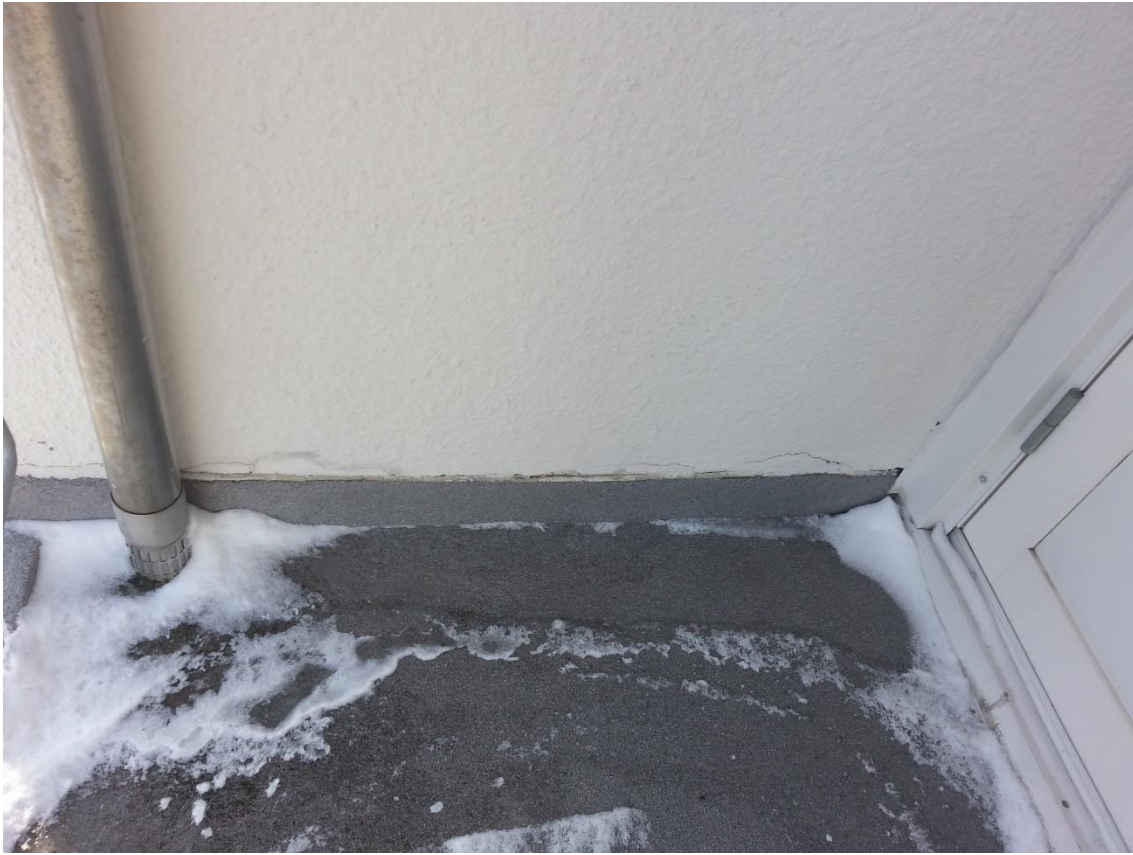
*KUVA 25. Tuuletusparveke*

Rakennuksessa on sekä huoneistokohtaisia ranskalaisia parvekkeita että yhteisiä tuuletusparvekkeita. Asuntokohtaisia ranskalaisia parvekkeita ei kyetty tarkistamaan, sillä kyseisten asuntojen asukkaat eivät antaneet lupaa tarkastuskäynnille. Lähtötietojen mukaan parvekepinnat on saneerattu vuonna 2010 eikä tuuletusparvekkeiden pinnoissa ollut havaittavissa vaurioita.
