RETKEILIJÄ REITILLÄ

Pyhätunturin matkailukeskuksen kesäreittien turvallisuuden riskikartoittaminen

REILA- reittimerkistöjen turvallisuus, pilottialueena Lappi -hanke

Opinnäytetyö
Matkailu-, ravitsemis - ja talousala
Matkailun koulutusohjelma
Restonomi

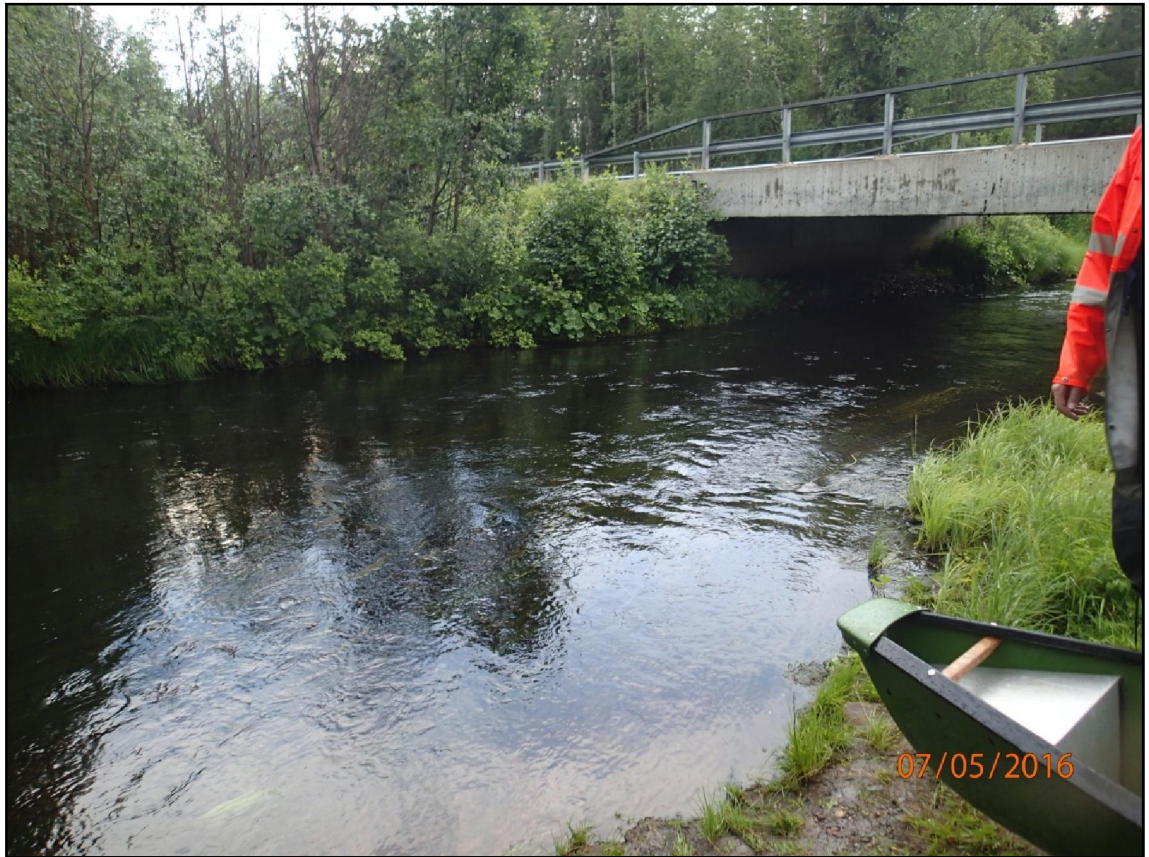
Kuvio 16. Tulopaikka.

Tulopiste oli Pelkosenniementien P-paikalla. (kuvio 16).

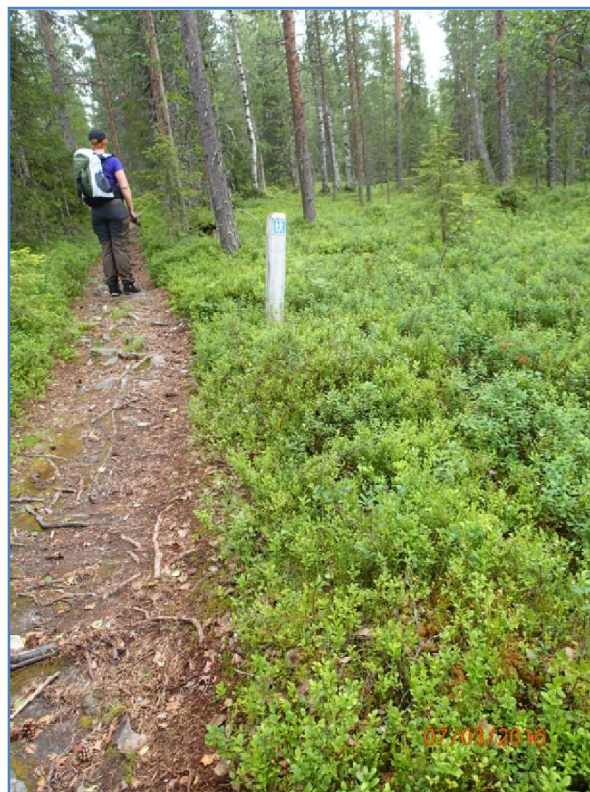
Kuvio 27. Yhtyminen isompaan ja viitoitettuun polkuun.

Käveltyäni reittiä noin 1,5 km Oravanrannasta, seuraamani polku yhtyi isompaan polkuun, jossa oli reittimerkistö aina Soutajan kodalle asti (kuvio 27). Rupesin miettimään, olinko tullut kuitenkin väärää kautta alkumatkan. Soutajan kodalta eteenpäin reittiä ei ollut viitoitettu Soutajan tienhaaraan kuin sauvakävelijän viitoilla ja niitäkin oli kaksi koko metsäosuuden aikana. Kartoittaessani reittiä 10, löysin polun aloituspään, joka alkoi mökkitieltä. Paikalla ei ollut minkäänlaista opastetta aloituspisteestä, joten en tiedä oliko polun aloituspiste hiekkatiellä kuitenkaan.

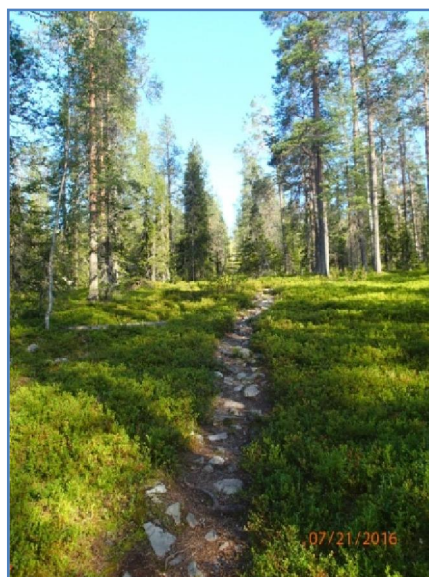
Kuvio 29. Reitien 7 alkupiste Karhunjuomalammen päästä.

Lahonneen reittimerkin jälkeen lähdin ilmeisesti kulkemaan väärää polkua. Päästyäni Karhunjuomalammen reitille takaisin ja käveltyäni reitin 7 aloituspiisteeseen Karhunjuomalammen reitiltä katsottuna, reitin alkuosassa oli reittimerkkejä (kuvio 29).
