TIILIRAKENNUKSEN TOIMINTA JA VAURIOITUMINEN.
Piispa Henrikin Saarnahuoneen suojahuoneen korjausohjeet.

Rakennustekniikan koulutusohjelma
2016

Salli, Laura
Satakunnan ammattikorkeakoulu
Rakennustekniikan koulutusohjelma
Joulukuu 2016
Ohjaaja: Sandberg, Rauno
Sivumäärä: 32
Liitteitä: 8

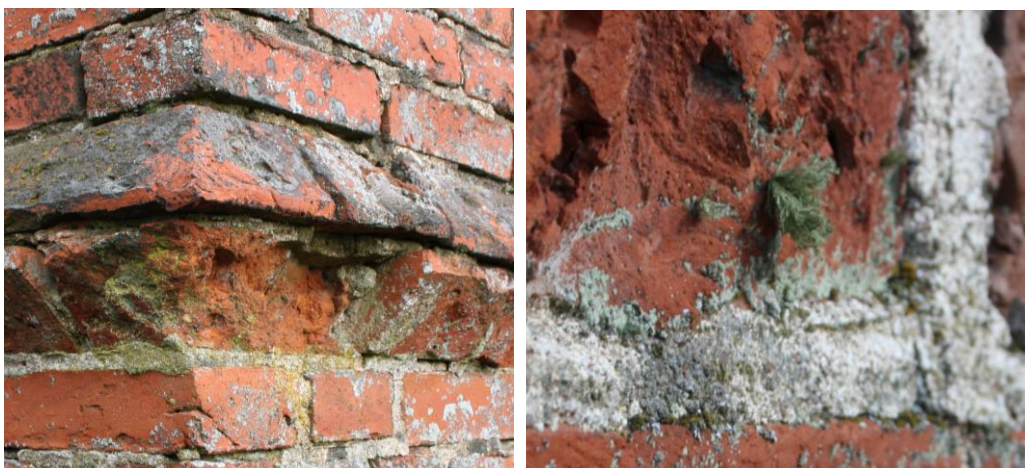
Kuva 4 ja 5. Vasemmalla tiilen pakkausrapautuma. Huokoinen tiili ja sateelle altis paikka yhdessä ovat rapautuman syynä. Oikealla näkyy orgaanista kasvustoa. Usein pohjoispuoliset osat kuivuvat hitaammin ja orgaaniset kasvustot viihtyvät näillä julkisivuilla.

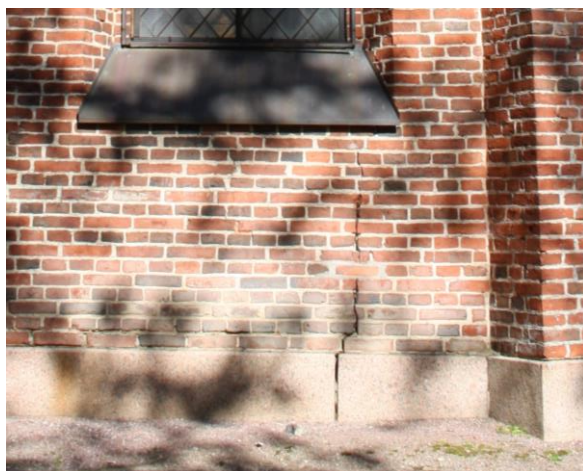
Kuva 7. Todennäköisesti perustusten liikkeistä aiheutunut halkeama tiilirungossa. Halkeama on epätyypillisesti melko pystysuora, eikä mukaile tiilien saumoja.

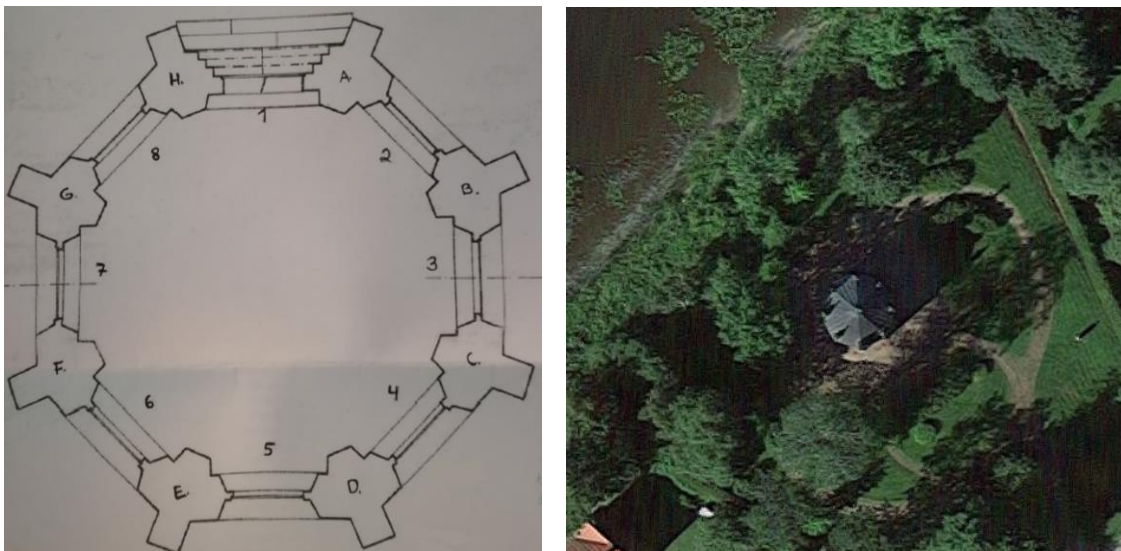
Kuva 10 ja 11. Kuvassa suojahuoneen pohjapiirros ja vauriokartoituksessa käytetyt merkinnät. Kuvassa näkyy rakennuksen asema ympäristössä.
