**MAGNEETTIKUVAUS JA MAGNEETTIKUVAUKSEN LAADUN-
VARMISTUS**

Tuomas Leiviskä
Opinnäytetyö
Syksy 2016
Tietotekniikan koulutusohjelma
Oulun ammattikorkeakoulu

In this thesis quality control data from four magnetic imaging devices is examined retrospectively. The aim is to find if defects of the devices affect the quality control images by comparing the quality control data to maintenance history. For the images taken in the mobile unit, the possible effects of continuous tremor of movement are examined.

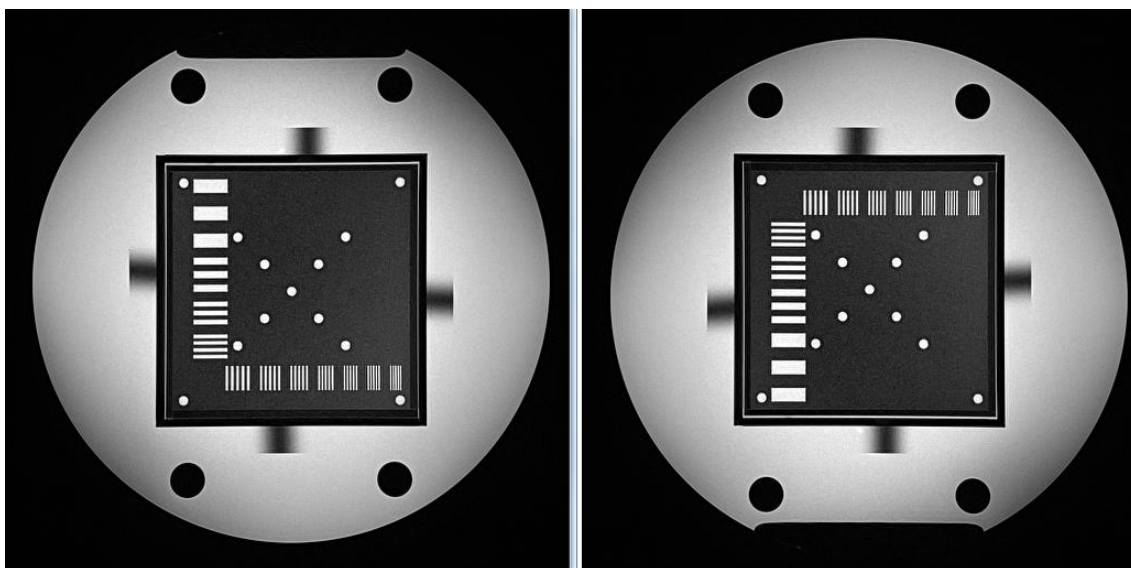
KUVA 21 Kuvat väärinpäin olevasta levystä ja oikeinpäin olevasta levystä.

Osa kuvista oli väärinpäin, joten ne täytyi ensin kääntää. Fantomin sisällä oleva levy, joka mittaa korkeaa kontrastiresoluutiota, oli väärinpäin. Alun perin kuva oletettiin olevan 90 astetta myötäpäivään kääntynyt, mutta käännetyyn kuvan nähtyämme jälkeen huomasimme, että se onkin peilikuvana. Kuva saatiin käännettyä myötäpäivään 90 astetta komennolla `imrotate(Y, -90)`. Astemäärää muuttamalla saadaan automaattisesti muutettua tarvittaessa käännön määrää. Tämän vuoksi kuva oli peilikuvana verrattuna oikein saatuun kuvaan. Kuvassa 21 näkyy väärinpäin ollut kuva ja Matlabilla oikeinpäin käännetty kuva.

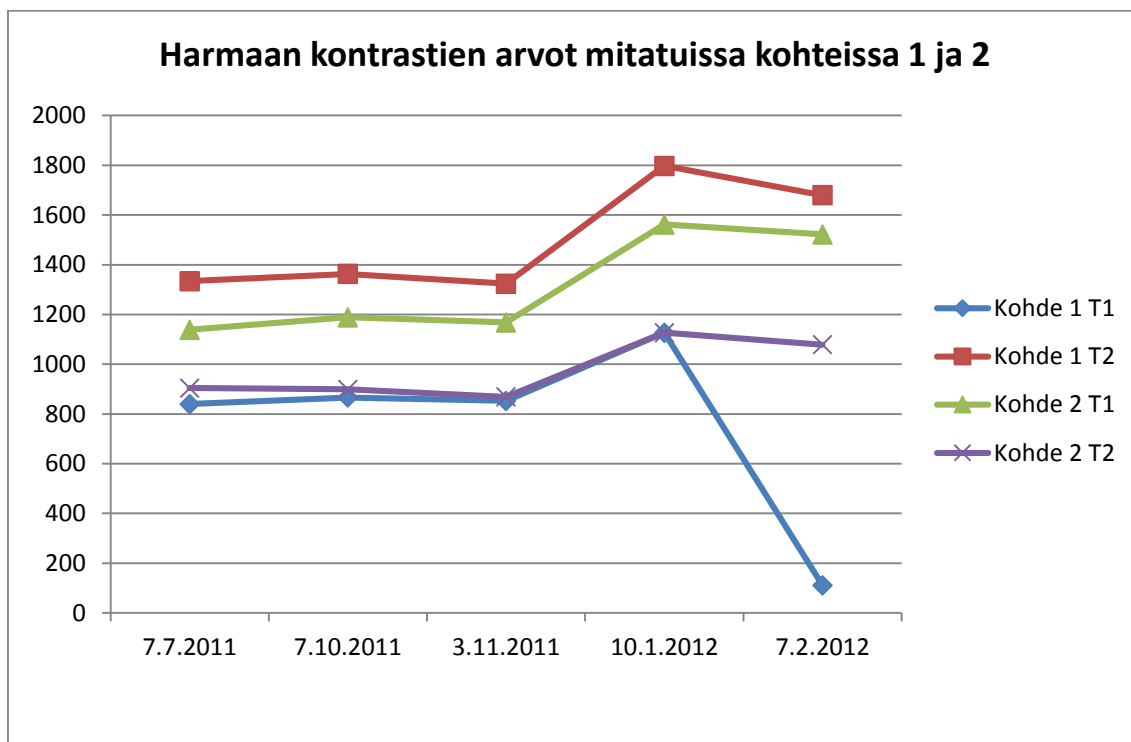
KUVA 26 Harmaan kontrastien arvot mitatuissa kohteissa 1 ja 2

T1 mittauksissa 7.7.2011 arvo on ollut koholla ja se on laskenut 7.10.2011 tehdyssä mittauksessa. Havaintopäivänä 3.11.2011 tehdyn laadunvarmistuksen varmistuksen arvo oli hieman nousussa. 7.2.2012 piikki voi liittyä 9.2. tehdyllä työpyynnöllä, jossa kerrotaan paineiden olleen nousussa. Maaliskuussa 2011 on piikki, jonka yhteydessä heliumkompressorissa ja lämpötiloissa on ollut muutoksia. Tammi-helmikuussa arvoissa on suuri nousu, jolloin helmikuussa on paineissa ollut laskua. Kuvassa 7 on numeroituna, kuinka harmaasävyjen mitatut kohteet sijoittuvat kuviin.

Kuvassa 19 on koottu taulukon 3 arvot kaavioon.

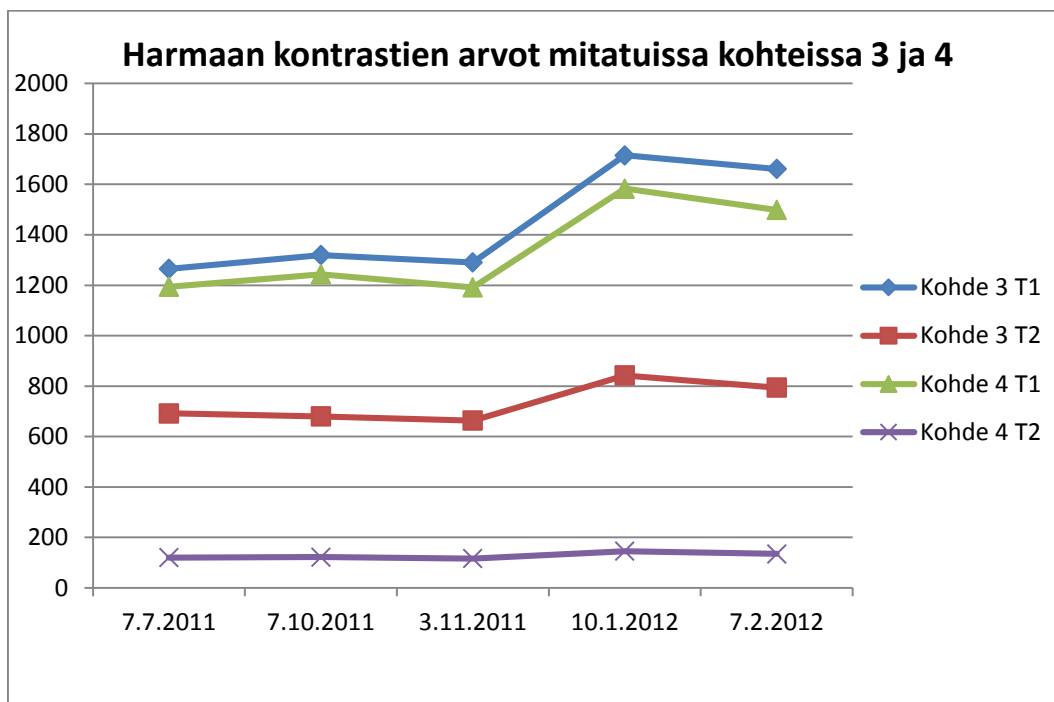
KUVA 27 Harmaan kontrastien arvot mitatuissa kohteissa 3 ja 4

Kuvassa 20 on koottu taulukon 4 arvot kaavioon.

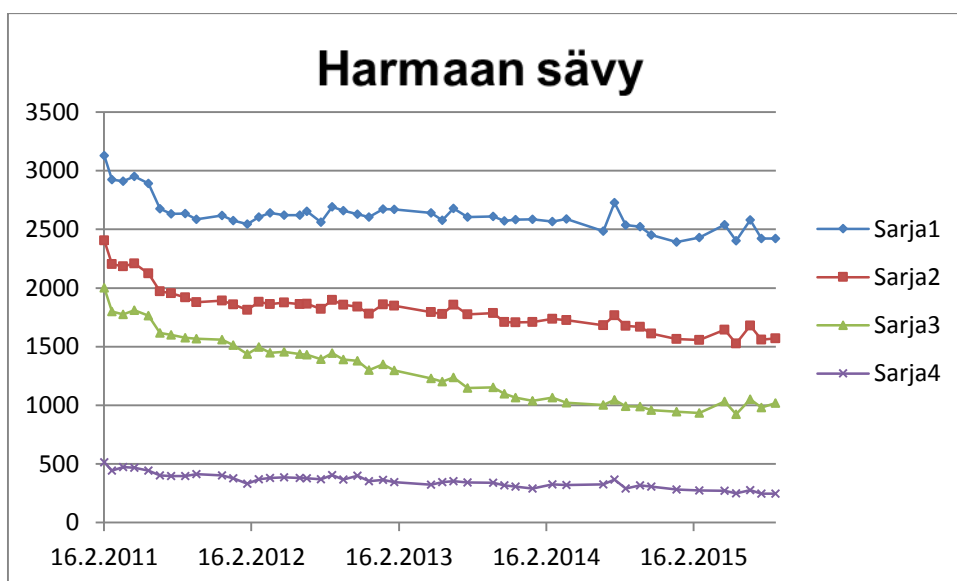
Harmaasävyissä on samalla lailla korkeita arvoja, kuin T1-mittauksissa. Mielenkiintoisesti arvot putoavat melkein pä jatkuvasti ja tekevät kuvaajasta laskevan. Lasku on noin 400 – 500 yksikön luokkaa jokaisessa kuvaajassa. 4.8.2014 on pieni piikki, joka selittyy 4.8.2014 kuvalla. Siinä mittauspiste sijoittuu ohi oikeasta kohdasta samoin kuin kuvassa 36. Kuvassa 41 on esitetty harmaasävyt ajan funktiona.

KUVA 48 Harmaasävyt ajan funktiona

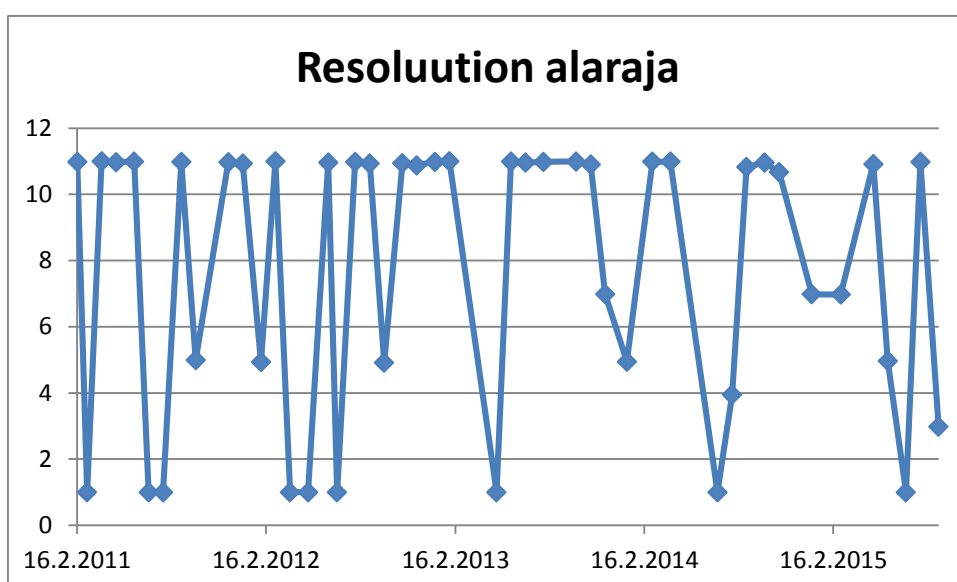
Resoluution alarajan arvoissa on samanlaista heittelyä, kuin T1-kuvan arvoissa. Arvot vaihtelevat 1–11 lp/cm välillä. Kuvassa on esitetty resoluution alarajan arvot ajan funktiona

KUVA 49 Resoluution alarajan arvot ajan funktiona

Resoluution alarajan molemmissa kuvauksissa on isoa heittelyä. Korkean kontrastin resoluution kuvissa kirkkaus vaihtelee todella paljon. Kirkkauden heittely voisi selittää resoluution alarajojen arvojen heittelyn.

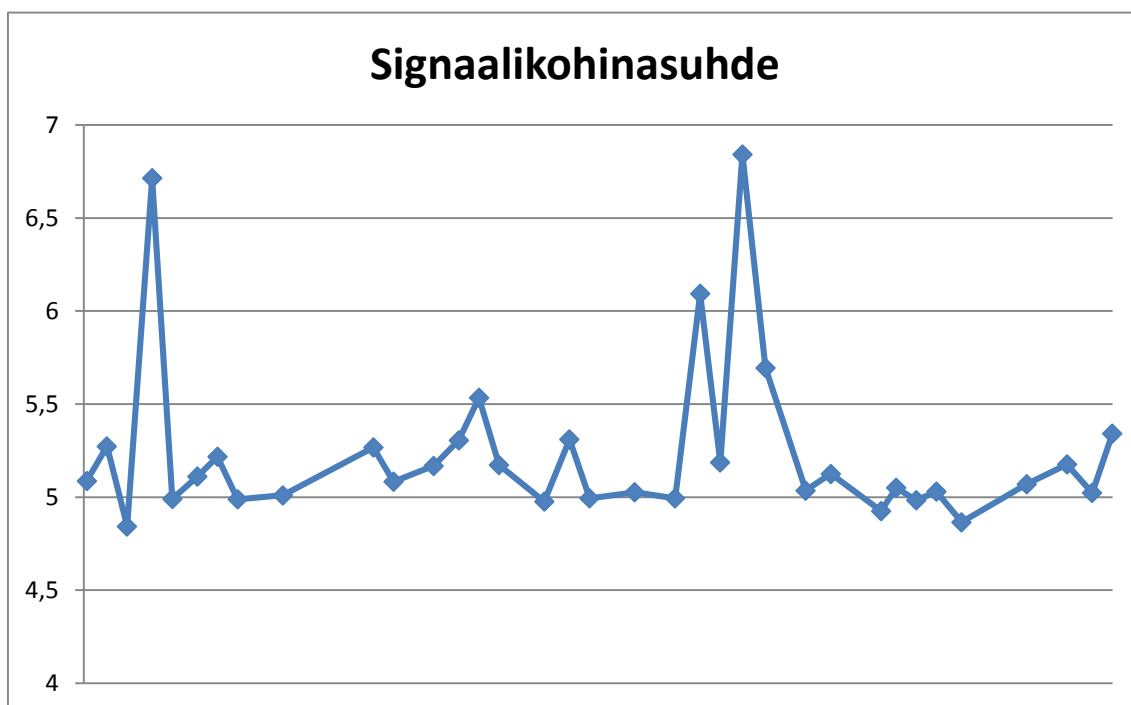
Optimasta ei ole T2-dataa. Signaali-kohinasuhteen kaaviossa on kaksi isoa piikkiä ja yksi puolta pienempi. 5.4.2012 on ensimmäinen iso piikki, jolloin leikkeet eivät satu kohdalleen, eli kuva tulee jossain määrin levyn sisältä. Nousu on reilu 1 dB. Kuvassa 43 on esitetty signaali-kohinasuhde ajan funktiona.

KUVA 50 Signaali-kohinasuhde ajan funktiona.

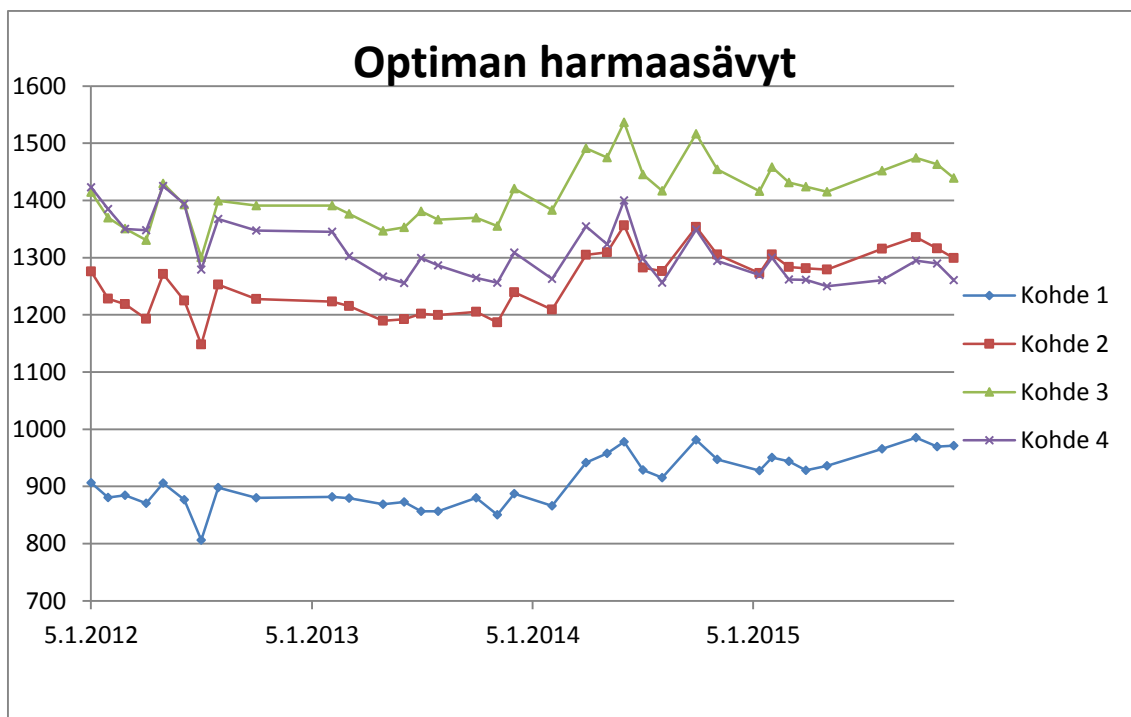
Harmaan arvoissa on paljon heittelyä: tammikuusta 2012 helmikuuhun 2014 arvot pysyvät samoissa arvoissa kohteiden sisäisesti, mutta helmikuun 2014 jälkeen arvot nousevat. Kuvassa 45 nähdään harmaasävyjen arvot.

KUVA 52 Optiman harmaasävyt ajan funktiona

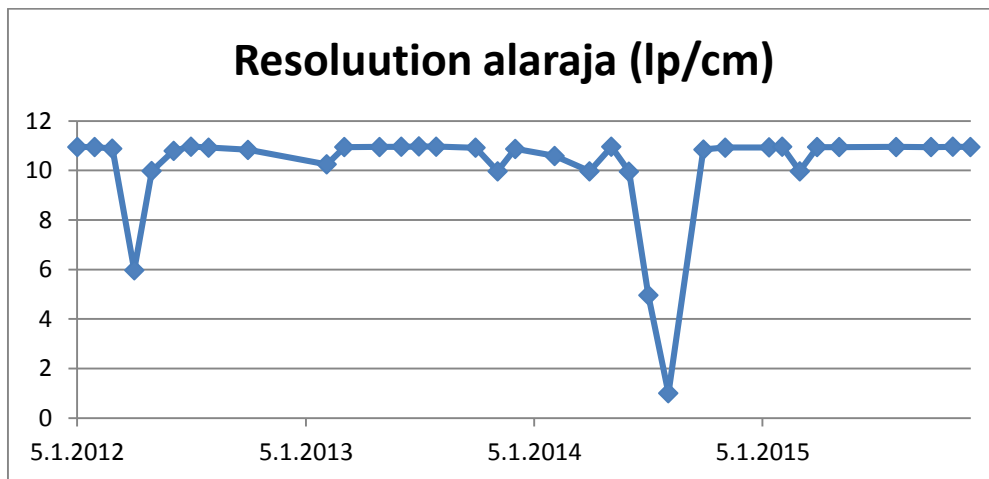
Resoluution alarajassa on kaksi pudotusta: 5.4.2012 ja 3.7 – 7.8.2014, jotka näkyvät kuvassa 47.

KUVA 54 Resoluution alaraja ajan funktiona

Optimassa on ollut asennuksen yhteydessä asennettuna vääränlainen vikavirtasuoja. Tarkkaa ajankohtaa oikean vikavirtasuojan vaihdolle ei ole, mutta 5.4.2012 on muutoksia resoluution alarajan ja signaali-kohinasuhteen arvoissa. Oletettavasti vikavirtasuojan vaihdon jälkeen olisi tapahtunut systemaattinen muutos kaikissa tapahtuman jälkeisissä mittauksissa. Systemaattista muutosta ei kuitenkaan ole havaittavissa, joten ilmeisesti vikavirtasuojalla ei ollut vaikutusta kuvanlaatuun, ainoastaan laitteen käytettävyyteen.
