**ROMPPAISENSALMEN SILLAN KORJAUSTYÖN TOTEUTTAMINEN LIIKEN-
NEKATKOJEN AIKANA**

Ville Siuruainen
Opinnäytetyö
Kevät 2017
Rakennusalan työnjohdon koulutus
Oulun ammattikorkeakoulu

Opinnäytetyön aihe: Romppaisensalmen sillan korjaustyön toteuttaminen liikennekatkojen aikana

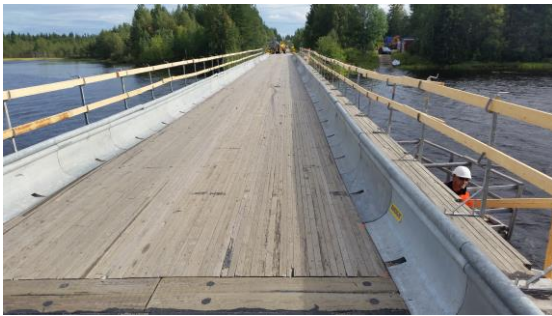
KUVA 7. Väliaikaiset kaiteet

Sillan kaiteiden tilalle asennettiin väliaikaiset kaiteet (kuva 7). Kaiteina käytettiin miniguard-metallikaidetta sekä kevyen liikenteen turvana puurakenteista kaidetta, jonka pystyrakenteena käytettiin kanteen puristamalla kiinnitettäviä holvijalkoja. Miniguard-kaide on yhtenäinen kaiderakenne, jonka toimivuus perustuu suurelta osin kokonaisen kaiderakenteen massaan. Auton oma paino on myös osa kaiteen toimintaa. Auton ajautuessa kaiteen reunan päälle kaiteen liikkuminen estyy. Miniguard-kaide koostuu pienistä elementeistä ja sen katkaiseminen keskeltä on helppoa. Katkaistavuus ja helppo liikuteltavuus oli tärkeää Romppaisensalmen useassa eri osassa toteutettavan sillankorjaustyön vuoksi.

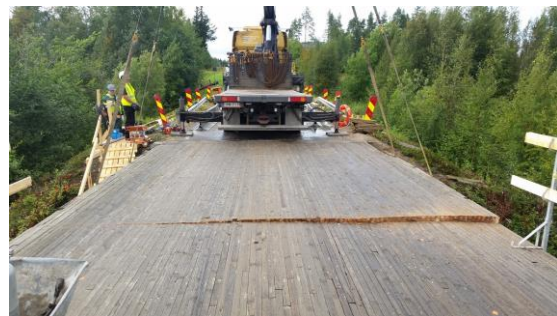
KUVA 10. Vanhan kannen nosto

Liikennekatko aloitettiin vanhan kansirakenteen purkamisella. Vanhan kansirakenteen kiinnityksiön aukaiseminen voitiin aloittaa aikaisemmin päivällä. Vanha rakenne oli toteutettu paikallaan rakentaen, joten purettavan osan löysääminen ei aiheuttanut suurta sivusiirtymä vaaraa verrattuna elementtirakenteeseen. Kansi oli paikallaan rakennettuna yhtenäinen ja saumakohtia rakenteessa ei ollut. Purkamisessa kansi katkaistiin timanttiterällä varustetulla moottorisahalla pienempiin osiin (kuva 9) ja nostettiin kuorma-auton nosturilla suoraan auton kyytiin (kuva 10) samana yönä pois kuljetettavaksi.

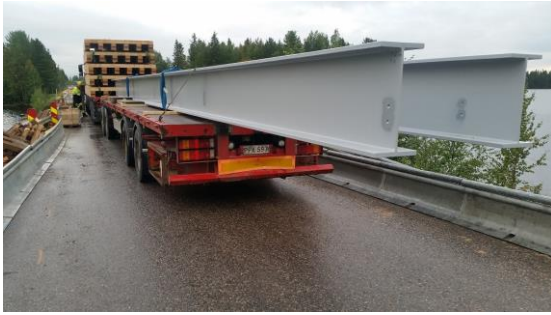
KUVA 13. HE 650 A teräspalkki

Romppaisensalmella sillan päätyaukoissa uusia palkkeja ei tarvinnut asentaa aukkojen ollessa lyhyemmät ja niiden palkkirakenteen ollessa erilainen. Päädyissä palkkeja oli sillanleveydellä entuudestaan viisi. Päätyaukkojen vapaa-aukko oli myös lyhyempi ja todennäköisyys taipumille oli vähäisempi. Kolmen noin 16 metrisen keskiaukon kohdalla tilanne oli toinen. Sillan kantavuuden nosto vaati lisäpalkkien asentamisen. Suurin syy palkkien lisäämiselle oli juuri mainitut taipumat. Painojen nousu yli kulkevalla liikenteellä aiheuttaisi pitkien aukkojen keskellä suuria taipuma voimia. Lisäpalkkeiksi asennettiin kuhunkin aukkoon kaksi kappaletta HE 650 A teräspalkkia (kuva 13). Palkkien korkeus oli 640 millimetriä ja ylä- ja alalaipan leveys 300 millimetriä. Palkit olivat kuumasinkittyjä ja pintakäsitelty harmaalla pintamaalilla. Ennen palkkien nostoa tuli välitukiin asentaa kumilevy-laakerit. Uusien palkkien oltua 150 millimetriä vanhoja matalampia, täytyi välitukien päälle asentaa ennakkoon tilatut laakerialustat. Laakerialusta ja kumilevy-laakeri muodostivat yhdessä korkeeron tasoittavan 150 millimetrin korokkeen (kuva 14). Kaikkien palkkien ylälaippojen tuli olla samalla korkeudella kansielementtien asennusta varten. Kumilevy-laakerit mahdollistavat palkkien kutistumis- ja laajenemisreaktion tapahtumisen ilman, että muille rakenteille aiheutuu suuria rasituksia.

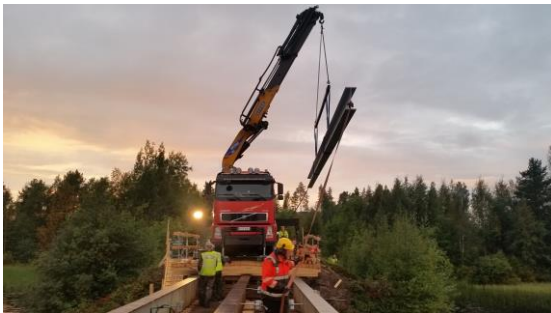
KUVA 15. Teräspalkin nosto

Palkkien nosto suoritettiin kuorma-autossa olevalla kappaletavaranoiturilla. Palkit nostettiin varastoalueelta kuorma-auton perävaunuun, jolla ne kuljetettiin nostopaikalle. Nostotapahtuma oli kestoltaan suhteellisen lyhyt muuhun työmäärään nähden. Kuorma-auto sijoitettiin keula nostoaukkoon päin sillan päälle (kuva 15). Nostossa palkki kuljetettiin nosturilla auton kylkeä viistäen auton etupuolelle, ohjattiin laakereiden päälle ja laskettiin paikoilleen (kuva 16).

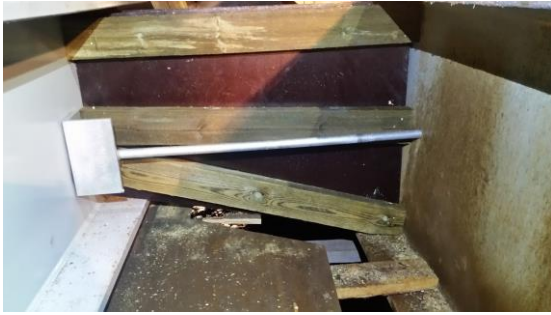
KUVA 17. Poikittaistukirakenne

Palkkien ollessa laakereiden päällä aloitettiin palkkien poikkitukien kiinnitys. Poikkitueksi asennettiin ensin puuvanerista ja kyllästetystä lankusta rakennetut poikkituet. Puisia tukia asennettiin pitkittäissuunnassa noin kolmen metrin välein jokaisten palkkien väliin. Puisten tukien asennuksen jälkeen tuet puristettiin kierretangosta ja kulmaraudasta valmistetuilla osilla kiinni palkkien väliin (kuva 17). Puristustankoja asennettiin jokaisen puutuen viereen. Nämä tukirakenteet yhdistivät kaikki aukossa olevat viisi palkkia yhdeksi rakenteeksi (kuva 18).

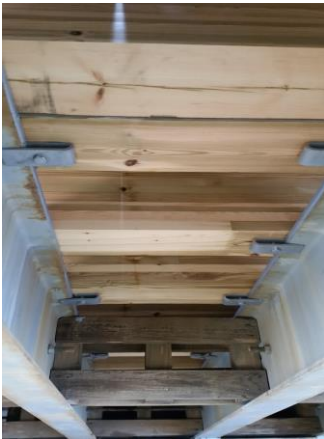
KUVA 21. Jousipultit

Elementit nostettiin paikoilleen yksi kerrallaan. Samalla elementtejä alettiin kiinnittää kannen alapuolelta jousipulttien avulla. Jousipultti kiinnitettiin reuna- ja keskipalkkiin molemmin puolin jokaiseen poikkitukeen. Väliin asennettuihin uusiin palkkeihin jousipultit kiinnitettiin jokaiseen poikkiparruun ainoastaan yhdellä jousipultilla vuorotellen kummallekin puolelle palkkia (kuva 21). Jousipultti puristui palkin ylälaippaan ja kiinnittyi täkkipultilla kansielementin poikkiparruun. Jousipultteja tuli kansirakenteeseen yhteensä 1200 kappaletta.

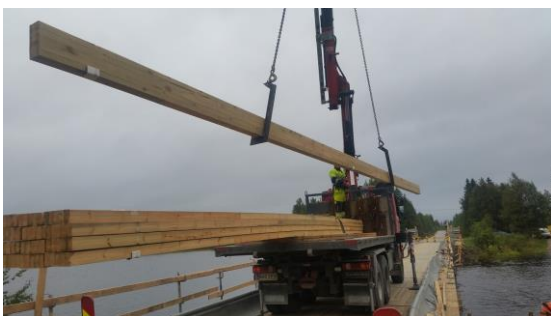
KUVA 23. Kylkiparrun asennus

Ennen sillankaiteiden asennusta tuli elementtien kylkeen asentaa elementit yhdistävä 225 millimetriä korkea ja 90 millimetriä paksu liimapuupalkki. Palkit asennettiin kuorma-autolla kappaleta-varanosturia käyttäen. Palkit kiinnitettiin elementtien poikkiparruihin täkkipulteilla (kuvat 23 ja 24).

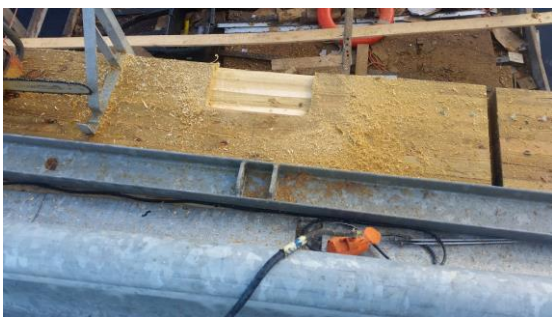
KUVA 25. Tolppakiinnikkeen syvennys

Sillankaiteiden asennus aloitettiin merkkamalla sillantolppien paikat. Kaiteiden yläjohteet irrotettiin puretuista kaide elementeistä ja levitettiin sillalle järjestykseen. Kaiteen tolpan kiinnityksessä käytetyille kannen yläpuolisille kulmarautoille tuli jyrsiä syvennys kannen yläpintaan (kuva 25). Tällä toimenpiteellä kulmarauta upotettiin kanteen talvikunnossapidon vuoksi. Upotus estää auran tarttumisen kulmarautaan. Kulmaraudat kiinnitettiin kannen läpi tulevilla pulteilla. Tolpat kiinnitettiin upotettuihin kulmarautoihin tolpan takapuolelle tulevalla paksulla lattaraudalla, joka kiristettiin tolpan molemmin puolin tulevalla pultilla. Tämän jälkeen tolpan alapää kiinnitettiin liimapuupalkin ja tolpan läpi tulevalla pultilla (kuva 26).

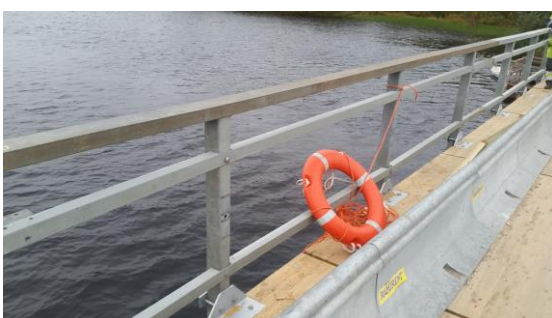
KUVA 27. Sillankaide ilman ajojohdetta

Tolppien kiinnityksen jälkeen sillalle levitetty yläjohde nostettiin tolppien päälle ja sillankaiteen välijohteiksi asennettiin tyyppiirustuksen mukaiset kulmaraudat (kuva 27). Kulmarautoista vaurioituneet uusittiin. Sillankaiteen pystytolppien tueksi asennettiin lankkuverhous. Lankkuverhous kiinnitettiin ruuvikiinnityksellä kaidetolppien väliin. Verhouksella parannettiin myös sillan ulkonäköä. Verhouksen voi nähdä asennettuna kuvasta 26. Sillankaiteen ajojohde kiinnitettiin pengerkaitteen asennuksen yhteydessä. Ajojohdeena toimi purettu W230/5/2-tyypin kaideprofiili.
