Limittymien ehkäiseminen kuivassa väliviilussa

Koskisen Oy

LAHDEN
AMMATTIKORKEAKOULU
Tekniikan ala
Materiaalitekniikan
koulutusohjelma
Puutekniikka
Opinnäytetyö
Kevät 2017
Rainer Manninen

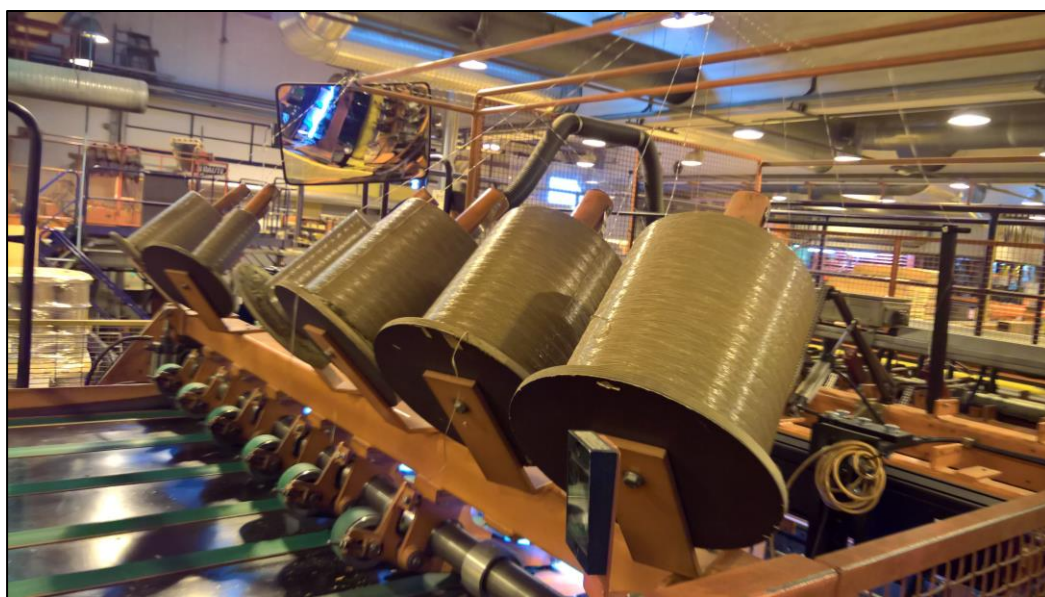
KUVA 20. Liimanauharullasto

Lisäksi liimanauhojen sulaminen ja tarttuminen on ollut epätasaista, jolloin nauha ei ole edes painettaessa kiinnittynyt viilun pintaan, vaan on jäänyt

irtonaiseksi viilun päälle. Tästä johtuen syysuunnassa saumaa kiinni pitävät liimapisteet joutuvat vastustamaan liimanauhalle kuuluvat leveyssuuntaiset voimat, eivätkä välttämättä kestä sitä. Liimanauhan kiinnittymättömyys johtuu mahdollisesti liimanauhan laadun eroavaisuuksista, liian alhaisesta lankalämmittimen sulattamislämpötilasta tai paininpyörän paineesta sekä osittain viiluarkin aaltomaisuudesta. Ajoittain myös sulate-liimatippon syöttöaukoissa on ollut ongelmaa, ettei jokaisesta aukosta liimaa puskusauman kiinnittämiseen ole saatu. (Raute Wood, 1998.)

Liimanauha on paikoin erittäin ohuesti liimautunut, joka johtuu nauhan kierteisyydestä (KUVA 20). Liimanauhan kierteisyys saataisiin poistettua kääntämällä liimanauhat nykyisestä pystyasennosta vaaka-asentoon. Vaaka-asennossa nauhat purkautuisivat suorina rulliltaan (KUVA 35).

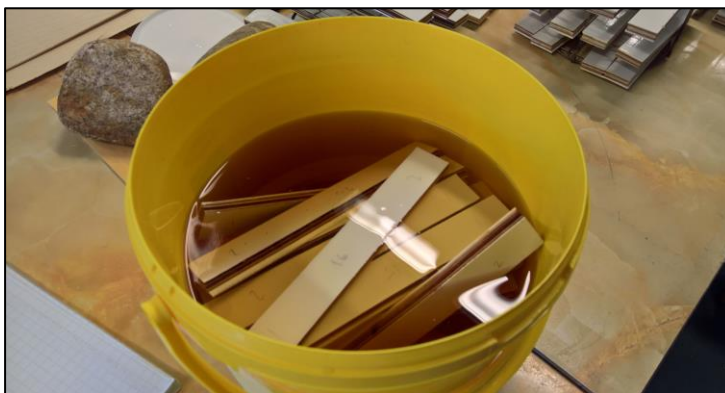
KUVA 23. Vesiupotuksessa olevat koekappaleet

Muita kosteusturpoaman aikana havaittuja vanerimuutoksia olivat ajoittaiset pintaviilujen halkeamiset ja sen myötä toistensa päälle limittymiset. Lisäksi vesiupotuksen aikana fenoliformaldehydiliimaa liukeni huomattavasti upotusastian vesijohtoveteen värjäten veden haalean kahvin väriseksi (KUVA 23).

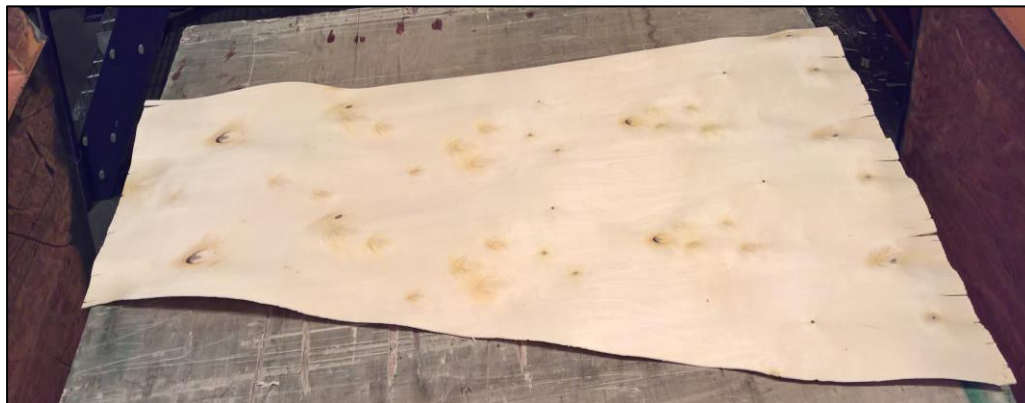
KUVA 26. Kokeeseen valmistettu pitkäpäinen viilu

leikkauspiste onnistuu tasaamaan kyseiset pitkäpäiset viilut, jotta ne eivät pääsisi saumaukseen asti. Viiluja valmistin 50 kappaletta 60" pitkistä viiluista leikkaamalla viilun toisen pään $40\pm 2\text{cm}$ leveäksi ja toisen pään tätä $8\pm 2\text{cm}$ kapeammaksi. Tällaisen, tavallista suuremman pitkäpäisyyden omaavan viilun liikeitä olisi helpompi seurata virheleikkauksessa.

Saumasvaiheessa pitkäpäisellä viilulla on tapana aiheuttaa, joko rako kahden viilun väliin, jolloin viilun leveämpi pää yhdistyy edellä olevan viilun kanssa kapeamman pää ollessa irti, tai limittymä viilujen välille, jolloin kapeampi viilun pää yhdistyy edellä olevan viilun kanssa leveämmän viilun pään siirtyessä edellä olevan viilun päälle (KUVA 27).
