KAUKO-OHJATUN ILMA-ALUKSEN KÄYTTÖ BETONIRAKENTEISEN ASUINKERROSTA- LON KUNTOTUTKIMUKSEN APUNA

Mika Kalliomäki

Opinnäytetyö
Toukokuu 2017
Rakennustekniikka
Talonrakennustekniikka

Julkisivu- ja parvekerakenteiden kuntotutkimus

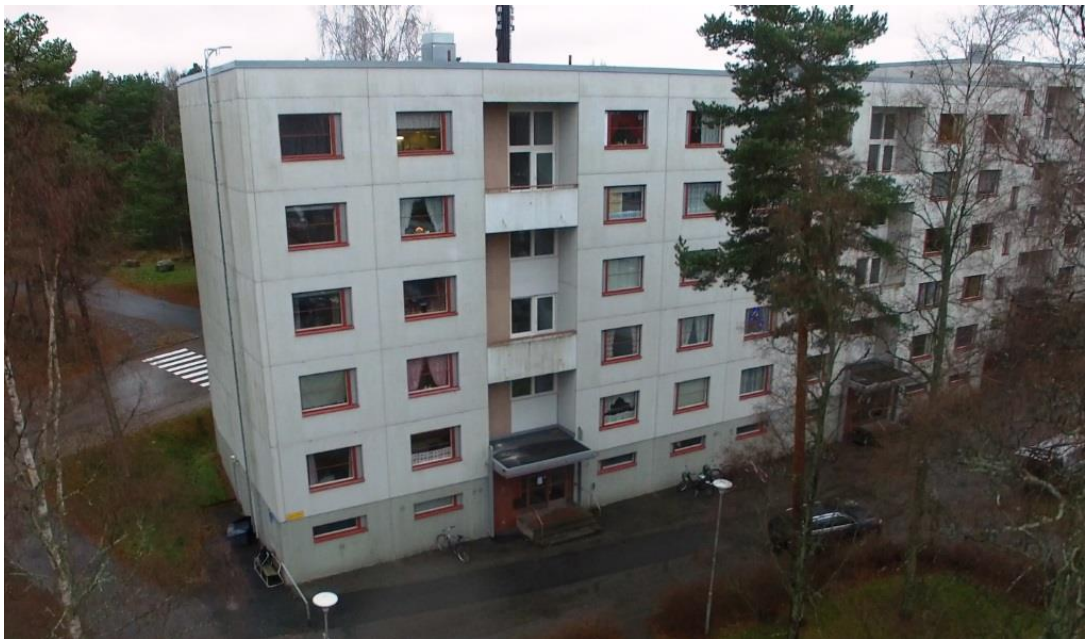
Kohderakennusten videokuvauksesta olisi saanut vielä enemmän irti, jos sääolot kuvauspäivänä olisivat olleet paremmat. Sateinen sää näkyy selvästi muutamista alla olevista kuvista. Ilma-aluksella olisi voinut lentää tuulettomalla säällä vielä lähempänä rakennuksen julkisivuja ja videokuvasta olisi voinut tehdä tarkempia havaintoja. Kohderakennusten läheisyydessä oleva kasvillisuus haittasi myös täydellisen videokuvan saamista. Kuvassa 16 on eteläjulkisivulla kuvausta haitanneita puita. Kopterilla ei pystynyt lentämään puiden ja julkisivun välistä, eli se osuus julkisivusta jäi kuvaamatta.

KUVA 16. Yleiskuva kohteelta, kuva irrotettu videokuvasta.

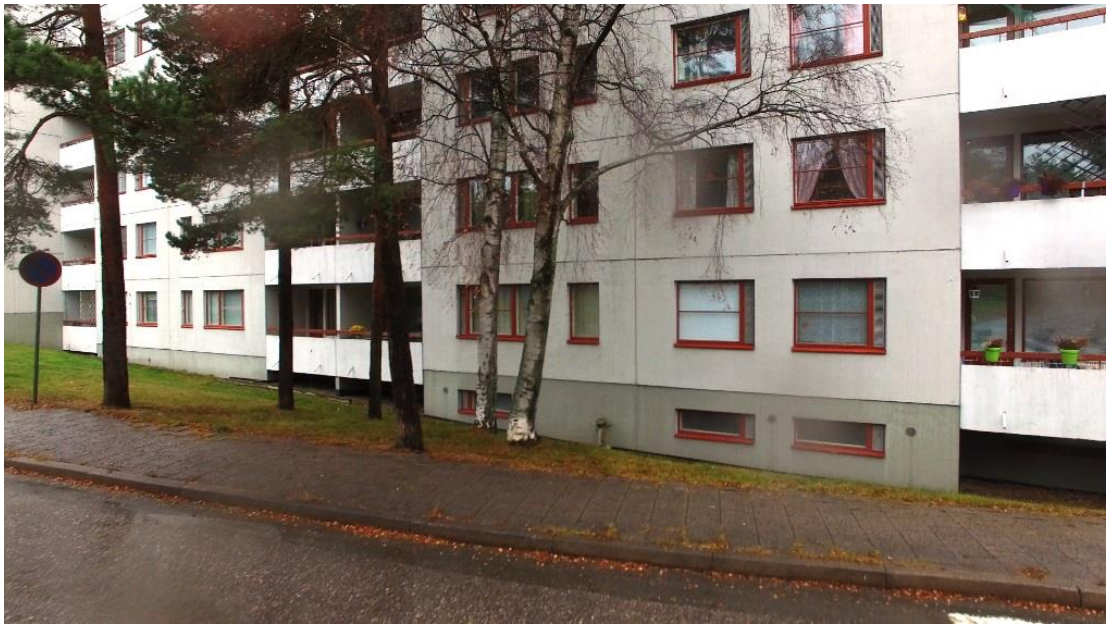
KUVA 17. Eteläjulkisivu, kuvauksen kannalta haitallisia puita.
