Kulttuuriperintöä kunnioittava korjausrakennusurakka

Seinäjoen kaupungintalo

Opinnäytetyö

Kevät 2017

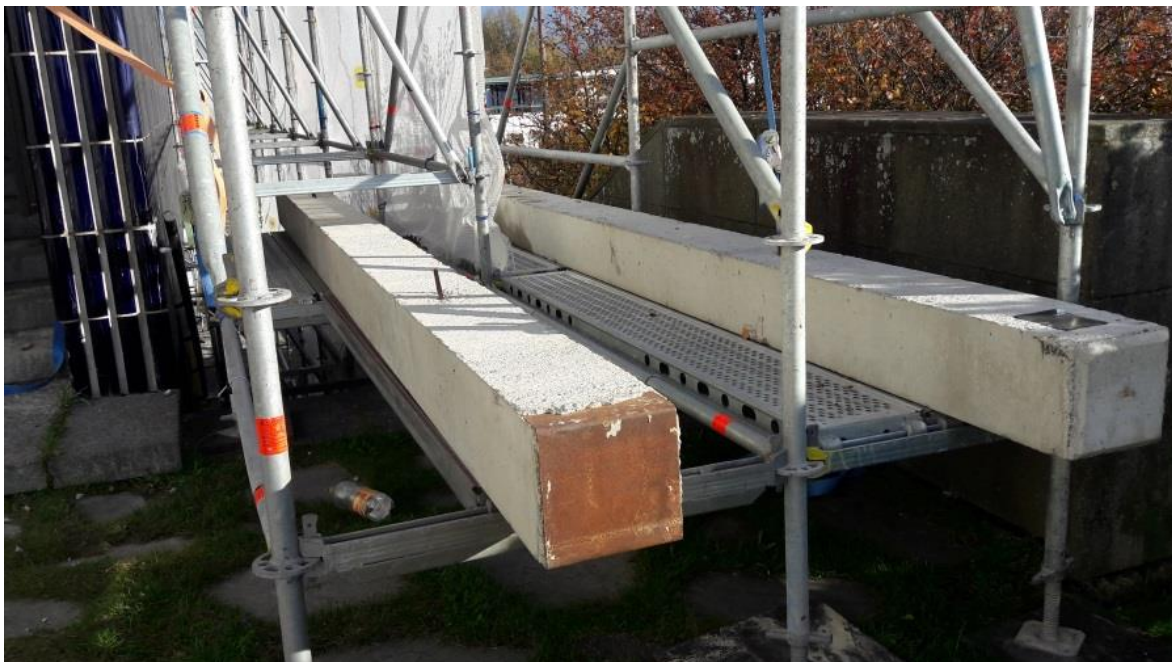
Sääsuojaa varten rakennettavat telineet ovat käyttötarkoituksesta riippuen joko 0,73 m tai 1,09 m leveitä. Tyypillisesti tämänkaltaiset sääsuojaa varten rakennetut telineet ankkuroidaan rakennuksen julkisivuun, mutta tässä kohteessa se ei aina onnistunut, joten telinerungolle rakennettiin tukiteline ja telineille asetettiin vastapainoja. (Kuva 1).

Kuva 1. Teline rungolle asetettuja vastapainoja.

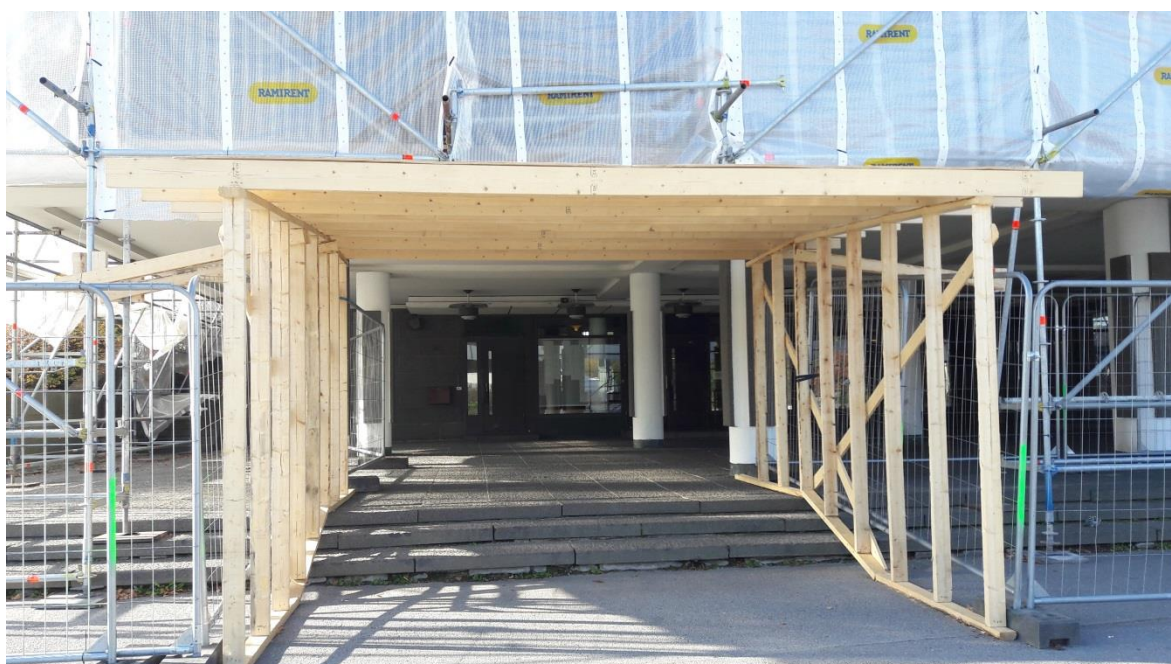
Kattoremontin laadukas toteuttaminen edellyttää sääsuojausta. Katon urakka-alue on jaettu kolmeen osaan, ja sääsuojaus voidaan toteuttaa rakennusvaiheiden tarpeen mukaisesti. Kulku kaupungintaloon tulee säilyttää läpi urakan, sillä osa toimiloista on käytössä remontista huolimatta (Kuva 9).

Kuva 9. Kulku kaupungintaloon säilytettiin turvallisena.

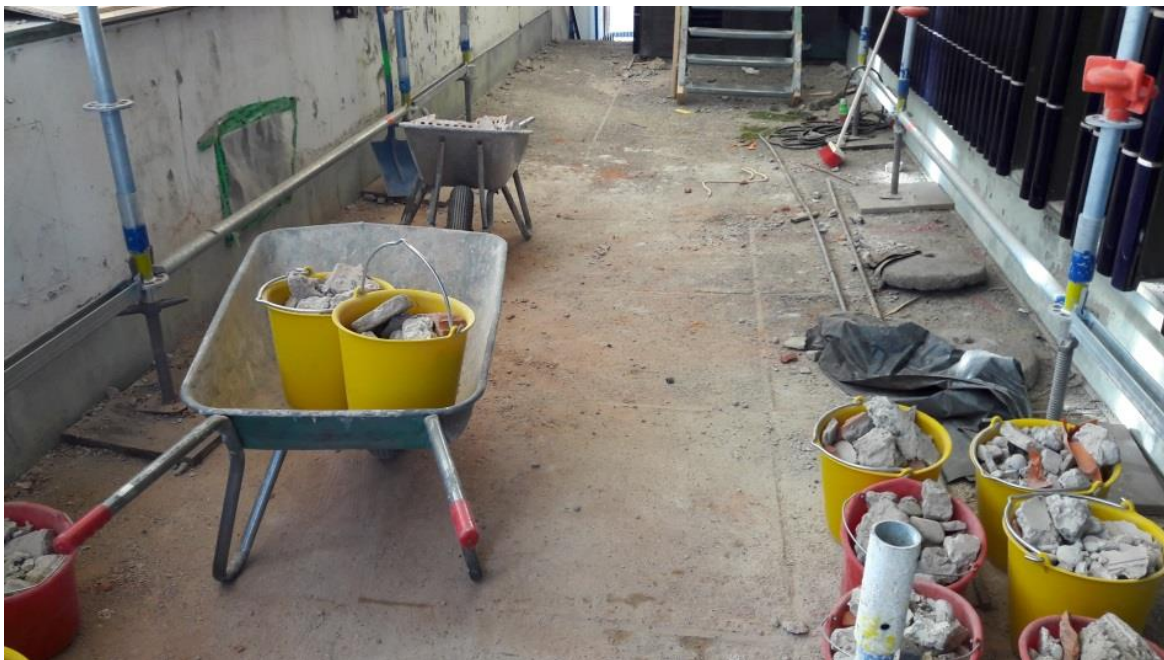
Purkutyö toteutettiin käsityönä. Irrotettu purkujäte kuljetettiin ämpäreillä tai mahdollisuuksien mukaan kottikärryillä tilapäiselle jätekuilulle, joka johti purkujätteen jäte-
lavalle (Kuva 14.) Tämä osuus urakasta oli henkilöresursseja vaativaa sekä tarkasti mietitty osa urakkasuunnittelussa.

Kuva 14. Purkujätteen poiskuljetusta.

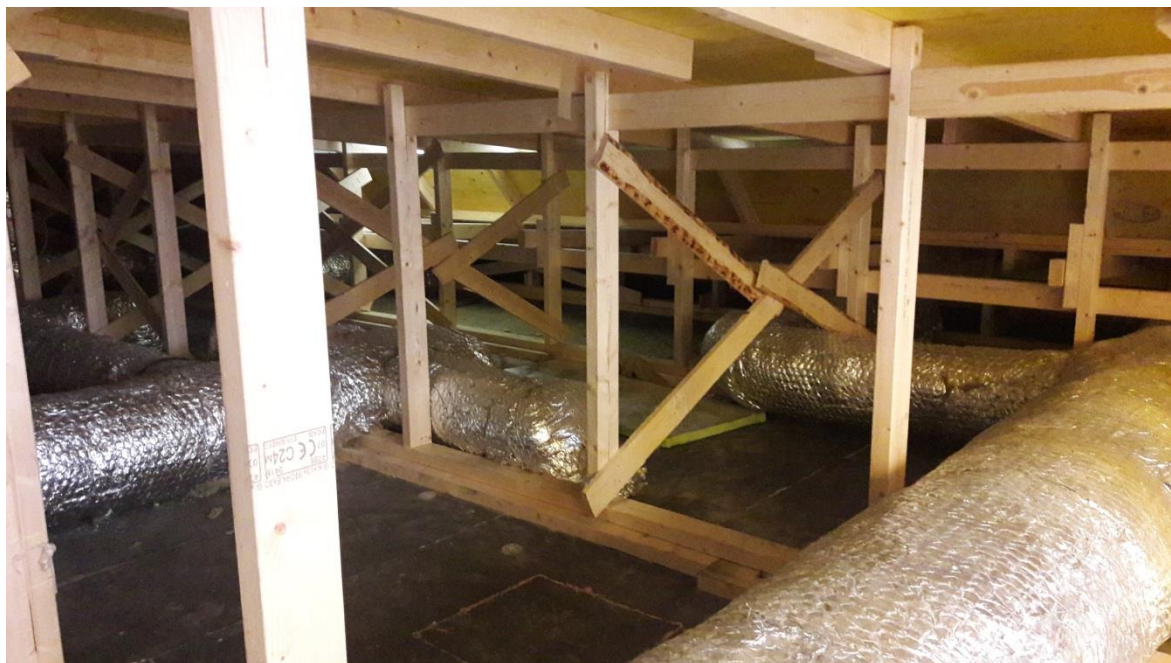
Uutta rakennetta tehtiin sen mukaan, kun vanhaa saatiin purettua, kuitenkin järkevissä osissa, jotta uuden rungon jäykistys saatiin toteutettua (Kuva 17).

Kuva 17. Uusi kattorakenne tuulettuvassa ullakkotilassa.

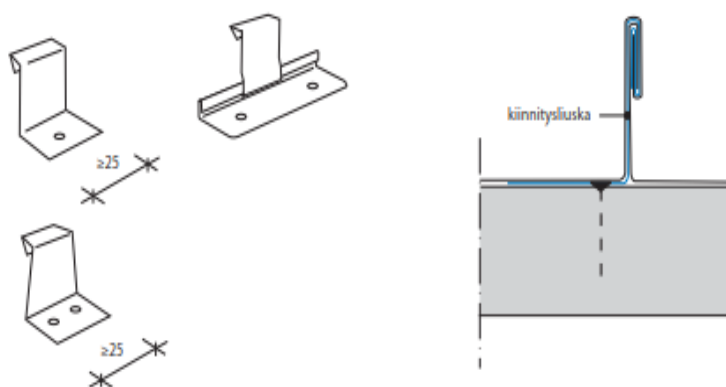
Nykyaikainen saumatun peltikaton kiinnitysmetodi on kiinnitysliuska eli klammeri. Kiinnitysliuska kiinnitetään katteen alustaan naulaamalla tai ruuvaamalla, jonka jälkeen seuraava katelevy nostetaan paikoilleen. Katelevyjen saumojen ollessa vastakkain kiinnitysliuskan yläosa jää niiden väliin, sauma puristetaan yhteen ja taitetaan kahteen kertaan (Kuva 19).

Kuva 19. Erilaisia kiinnitysliuskoja sekä katesauman poikkileikkaus. (RT 85-11158, 2014.)

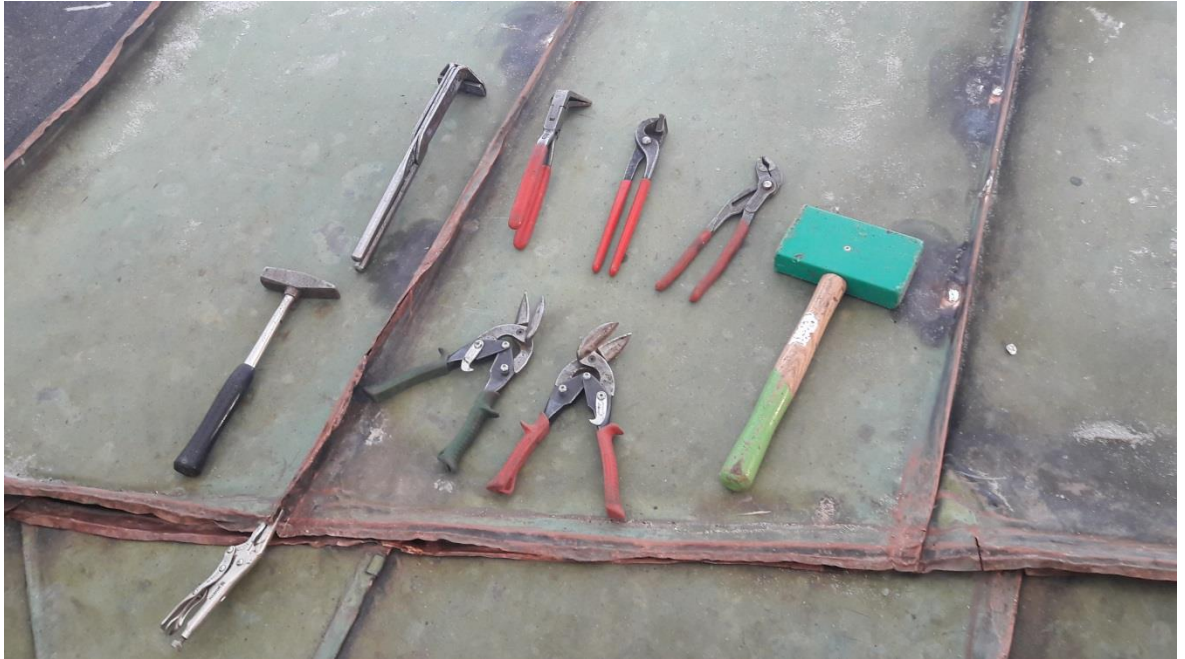
Kohteen rakennusmateriaalin herkästä luonteesta johtuen ei voida puhua konesaumattusta katosta. Kuparikatteen säilyttämisen edellytyksenä on sen pitäminen ehjänä läpi urakan, joten työvälineinä käytettiin perinteisiä työkaluja, joilla tuntuma säilytettiin herkkään materiaaliin (Kuva 21).

Kuva 21. Kuparikatteen työstämiseen soveltuvia työkaluja.
