# **Kiinteistö As Oy Ollintalon kuntoarvionti ja korjaussuunnittelu**

Tekijä	Jarkko Vihtonen
Työn nimi	Kiinteistö As Oy Ollintalon kuntoarviointi ja korjaussuunnittelu
Sivumäärä	62
Valmistumisaika	04/10
Työn ohjaaja	DI Raimo Koreasalo

Opinnäytetyön aiheena oli kaksikerroksisen puurunkoisen omakotitalon kuntotutkimus ja korjaussuunnittelu. Talo sijaitsee Lempäälän kunnassa Hauralan alueella Hauralantie 21:ssä. Kiinteistölle suoritettiin kokonaisuutena kuntotutkimus ja korjaussuunnittelu. Kuitenkin pääpaino kuntotutkimuksessa oli selvittää rakennustekninen toimivuus ja näin ollen kaikkia pintoja ei korjaussuunnittelussa mainita.

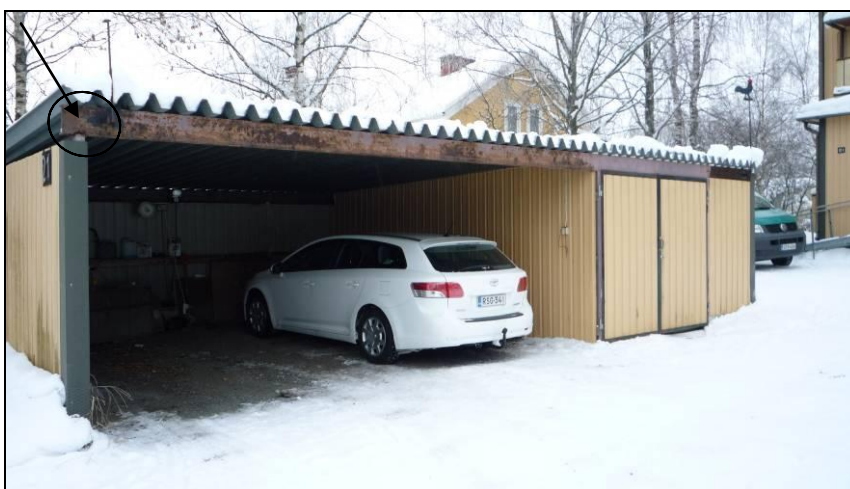
Kuvio 4: Autokatoksen kantava palkki

Autokatoksen runkona on käytetty yhdistettyä betonipilariperustuksella varustettua teräspilarirunkoa, julkisivussa on samanlaista peltiprofiilia kuin päärakennuksen julkisivussa. Vesikatteena rakennuksessa on kantava poimulevykate sekä katon runkona kaksi 40 mm x 160 mm:n metallipalkkia (Kuvio 4).

Autotallin rakenteet ovat pääosin hyvässä kunnossa. Vedenpoistoa autotallin lattialta suositellaan parannettavaksi, koska autotallin lattialla on vain viemäriputki, joka on täysin avonainen ilman mitään ritilää ja tästä johtuen viemäri voi tukkiutua. (Kuvio 5).

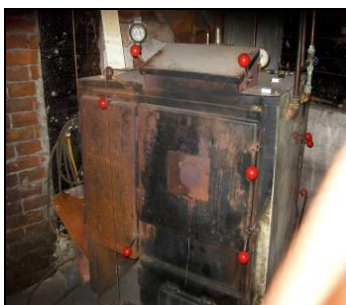
Kuvio 13: Turvekattila

Talossa on kaksi lämmitysjärjestelmää, turvekattila(Kuvio 13) ja öljylämmityslaitteisto (kuvio 14). Turvekattilan polttoaineena voidaan käyttää sekä puuta että turvetta. Tämä lämmittää viereisessä huoneessa olevaa lämminvesivaraajaa.

Molempien huoneiden seinät on käsitelty bitumisivelyllä jotka ovat lohkeilleet. Seinille suositellaan ylitasoitusta karkealla laastilla sekä pinnoitusta seinään soveltuvalla pinnoitteella.

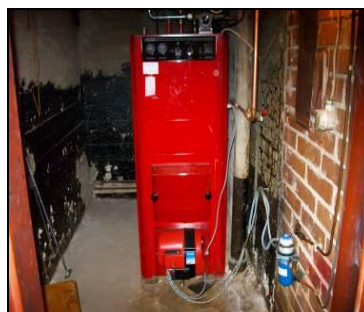
kuvio 14: Uusi öljypoltin

Öljylämmityslaitteisto uusittiin vuonna 2009, jolloin se liitettiin vanhaan öljysäiliöön, joka on tilavuudeltaan 3000 l. Öljylämmityskalusto lämmittää koko talon lukuun ottamatta lämminvesivaraajaa.

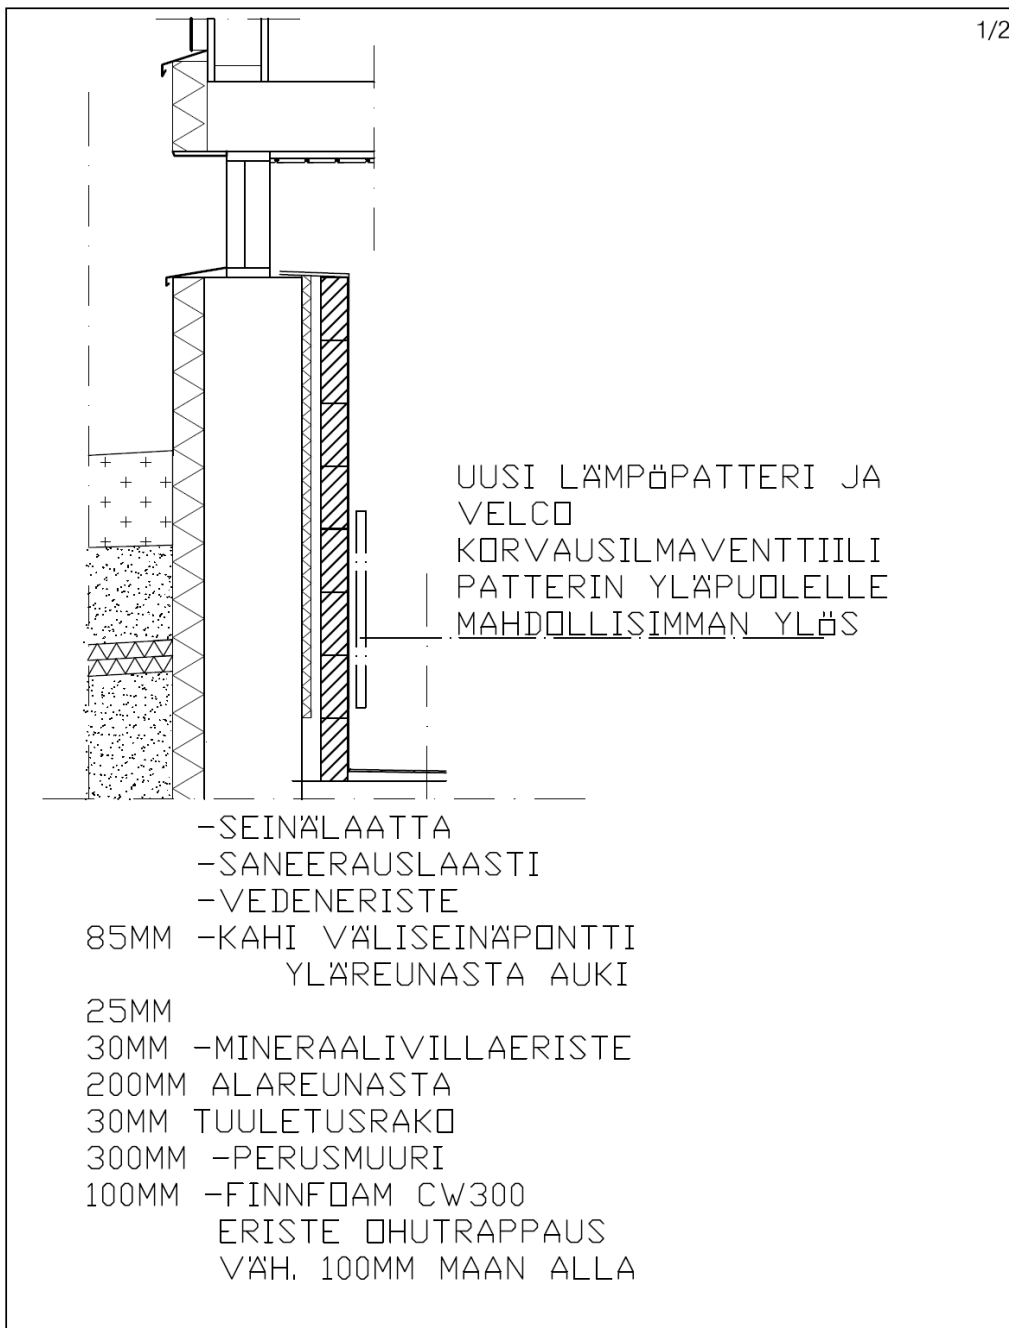
SUUNNITTELIJA JARKKO VIHTONEN	Käyttökohde KYLPUHUONEEN SEINÄ 1:20
RAKENNELEIKKAUS	US02

Märkätilojen remontti on tehty asukkaan mukaan noin 25 vuotta sitten, joten tämän päivän vedeneristys vaatimukset eivät täyty. Kylpyhuoneen seinään on sivelty vain kosteussively, joka ei ole mikään vedeneristys, mutta täytti sen aikaiset märkätilojen vaatimukset.

- POISTETAAN PINTAMATERIAALIT SAUNASTA, KYLPYHUONEESTA JA PUKUHUONEESTA SEKÄ VANHAT LATTIAKAIVOT VAIHDETAAN
- ASENNETAAN 30MM KOVA ERISTE 200MM LATTIASTI IRTI
- MUURATAAN KAHI-VÄLISEINÄPONTISTA TUULETTUVA RAKENNE JA ASENNETAAN VELCO KORVAUSILMAVENTTIILI SEINÄÄN
- TEHDÄÄN TARVITTAVAT ALUSTAVAT SÄHKÖ JA PUTKITYÖT
- TASOITETAAN SEINÄT SEKÄ LATTIA JA ASENNETAAN LATTIAAN TASOITUKSEN YHTEYDESSÄ LATTIALÄMMITYSMATTO
- ASENNETAAN SAUNAN PUOLELLE ALUMIINIPAPERI SEKÄ TEHDÄÄN VEDENERISTYS VALMISTAJAN OHJEIDEN MUKAAN
- LAATOITETAAN SEINÄT JA LATTIA SEKÄ TEHDÄÄN TARVITTAVAT TIIVISTYKSET
- PANELOIDAAN SAUNA, KYLPYHUONEEN KATTO SEKÄ PUKUTILA SEKÄ TEHDÄÄN SUOJAUS SAUNASUOJALLA JA PANELILAKALLA
- ASENNETAAN ASUKKAAN TOIVEIDEN JA SUUNNITTELIJAN OHJEIDEN MUKAAN TARVITTAVAT KALUSTEET.
