OPINNÄYTETYÖ - AMMATTIKORKEAKOULUTUTKINTO
TEKNIIKAN JA LIIKENTEEN ALA

TEOLLISUUSHALLIEN SÄHKÖ- KUVIEN DOKUMENTOINTI JA KESKUSTEN LÄMPÖKUVAUS

TEKIJÄ: Niko Putkonen

LIITE 9: LÄMPÖKUVAUSRAPORTTI

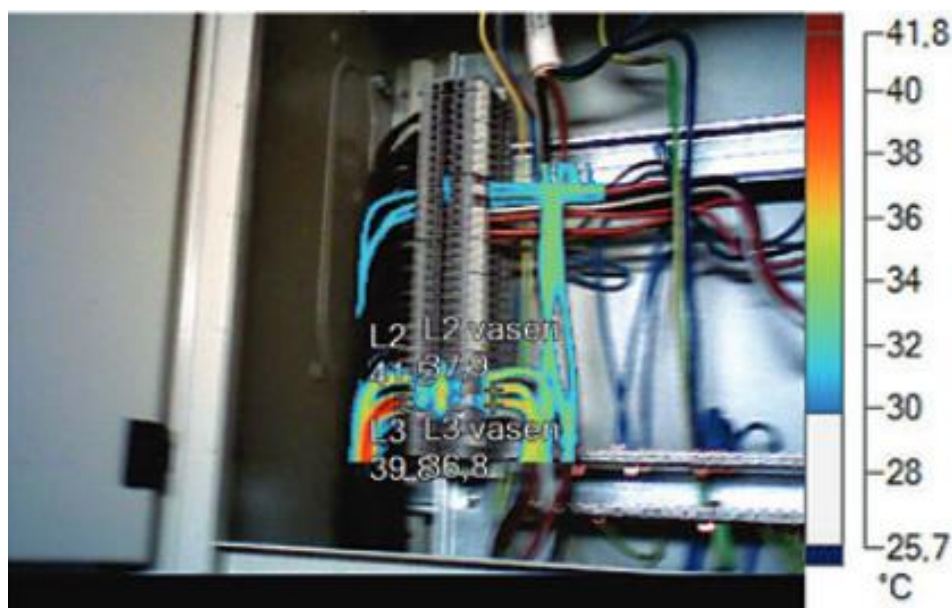
Löysät liitokset tai liitosten syöpyminen on yleinen sähkölaitteiston vika (KUVA 8 8). Liitoksen löystyminen nostaa virtapiirin resistanssia ja se aiheuttaa liitoskohtaan lämpenemistä. Lämpökuvassa tämä havaitaan kuumana kohtana, josta kauemmaksi siirryttäessä lämpötila laskee. Löysän liitoksen löytämisessä tulee käyttää tulkintaa, sillä kaikki lämpenemät eivät johdu liitoksen huonoudesta. Vaiheen lämpeneminen suhteessa muihin vaiheisiin voi myös olla selitettävissä kuormituksen suuruudella. (Sähköinfo, 2015)

KUVA 8. Löysä liitos riviliittimessä (ST 53.62, 2014).

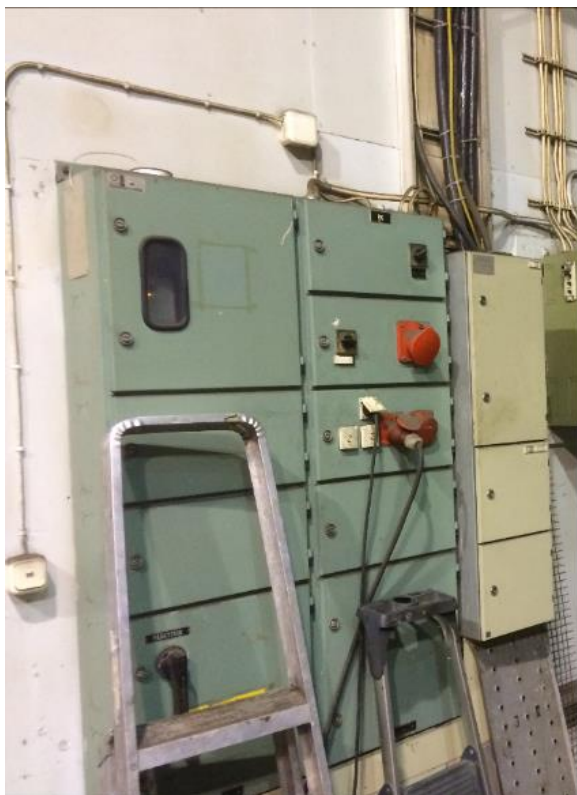
KUVA 12. Vanhemman teollisuushallin pääkeskus (Niko Putkonen, 2017.)

Vanhemman teollisuushallin pääkeskusta syötetään sähköpääkeskuksesta. Lämpökameran kuvaus-
hetkellä pääkeskuksen päävarokkeiden kuvaaminen ei ollut mahdollista. Keskuksen (KUVA 12) pää-
kytkimen luukua ei voitu avata ilman jännitteen katkaisemista.

Keskukselta voitiin tarkastaa kaikki luukut, jotka aukesivat ilman jännitekatkoa. Lämpökuvauksessa
huomiota herätti riviliitin ja sen liitin 7 (KUVA 13). Lämpötila oli siinä noussut hieman suhteessa mui-
hin riviliittämiin.

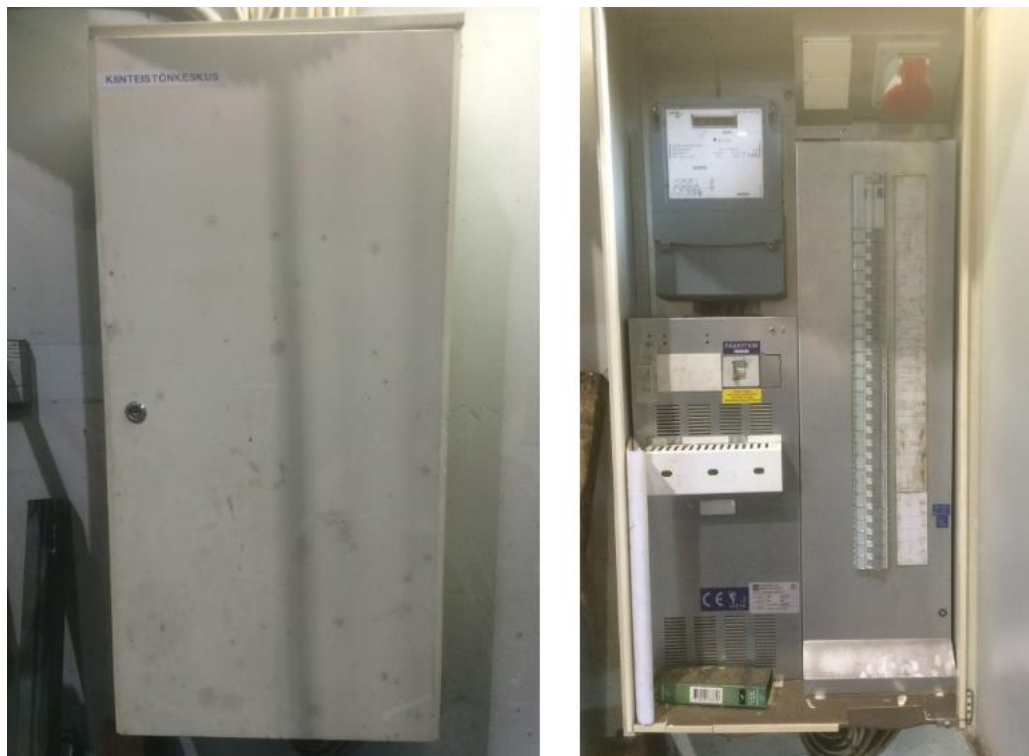
KUVA 16. Kiinteistökeskus kk kuvattuna kansi kiinni ja kansi auki kosketussuojat vielä kiinnitettyinä (Niko Putkonen, 2017.)

Kiinteistökeskus (KUVA 16) sijaitsee teollisuushallin päätyseinällä. Keskus syöttää mm. sosiaalitoimen valaistusta ja pistorasiaryhmiä sekä sähkölämmittimiä. Lämpökuvaus ajoittautui sopivasti työntekijöiden kahvitauolle, jolloin kuormitus oli suurimmillaan. Tällöin valaistus oli ollut tiloissa aamusta asti päällä ja mm. kahvinkeitin ja astianpesukone olivat kuormittamassa keskuksen ryhmiä.

Kiinteistökeskuksen johdonsuojakatkaisijoiden lämpökuvasta (KUVA 17) havaitaan, edellä mainittujen ryhmien lämpeneminen. Lämpenemä on kuitenkin vain noin 3 astetta suhteessa muihin virrattomiin ryhmiin. Kuumimman komponentin lämpötila oli vain 18,4 astetta, joten lämpenemä oli luonnollinen ja sallituissa rajoissa.

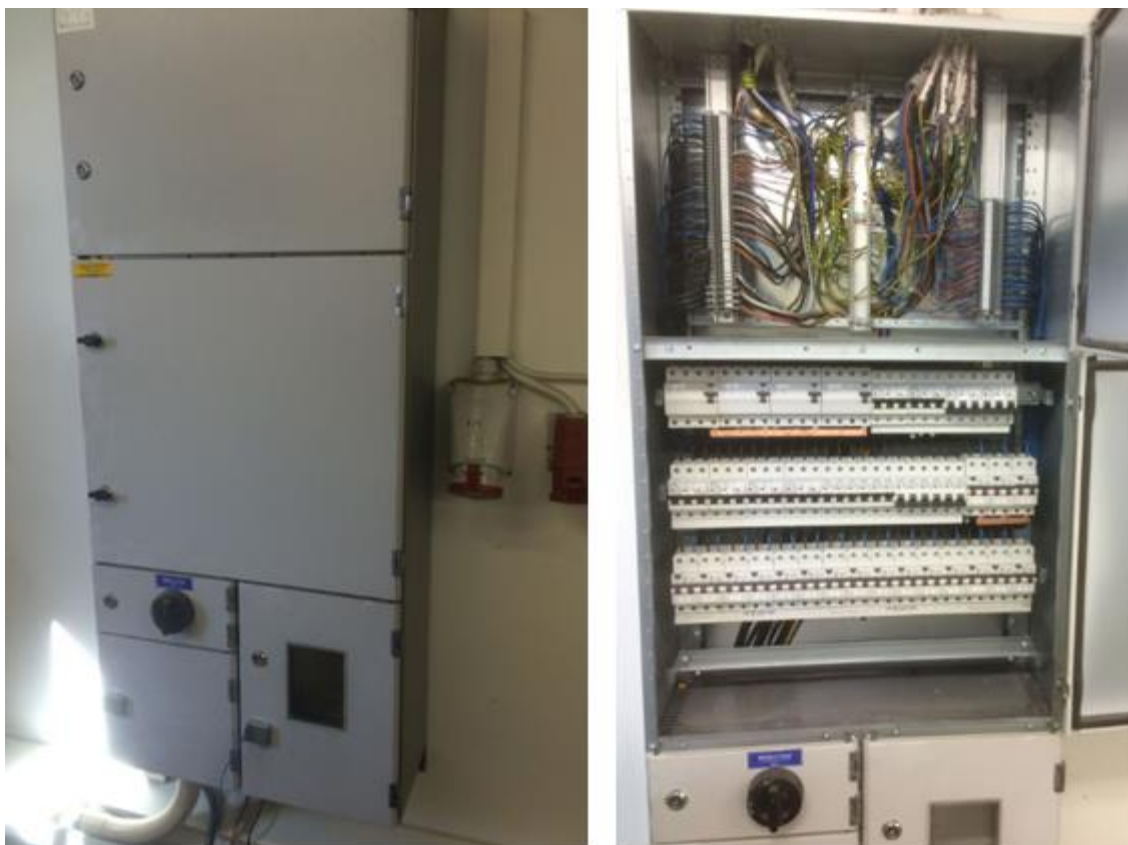
KUVA 20. RK9 kuvattuna kannet kiinni ja kannet aukaistuna suojakosketukset pois otettuna (Niko Putkonen, 2017.)

Ryhmäkeskus RK9 sijaitsee uusimmassa rakennuksessa, toimistohallissa (KUVA 20). Keskuksesta saatiin kuvattua kaikki muut komponentit paitsi pääkytkin. Pääkytkimen kannen avaaminen olisi aiheuttanut jännitekatkon halliin.

Keskuksen lämpökuvauksessa ei riviliittimissä ja johdonsuojakotelossa ollut mainittavia poikkeavuuksia lämpötiloissa (KUVA 21).
