Opinnäytetyö (AMK)

# VAURIOITUNEEN AJONEUVON KORIKORJAUSPROSESSI

## BODY STRUCTURE REPAIR PROCESS OF THE DAMAGED VEHICLE

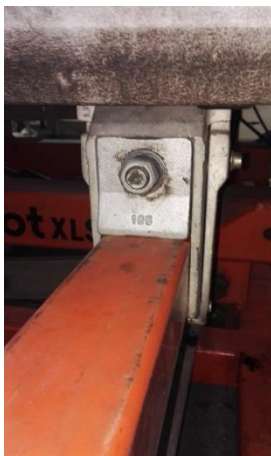
Alfa Romeo Miton kiinnittämisessä pystyttiin käyttämään Autorobotin helmakiinnikkeitä, jolloin mitään erillisiä työkaluja ei tarvinnut hankkia (kuva 2). Ennen kuin auto laitetaan pysyvästi kiinni penkkiin, täytyy mittakortista tarkistaa kiinnikkeiden välinen etäisyys toisistaan. Mittakortissa on ilmoitettu myös, kuinka kaukana takapyörän navan tulisi olla takimmaisesta kiinnikkeestä. Näiden mittojen avulla auto voidaan kiinnittää turvallisesti ja tukevasti koripenkkiin.

Kuva 2. Helmakiinnike.

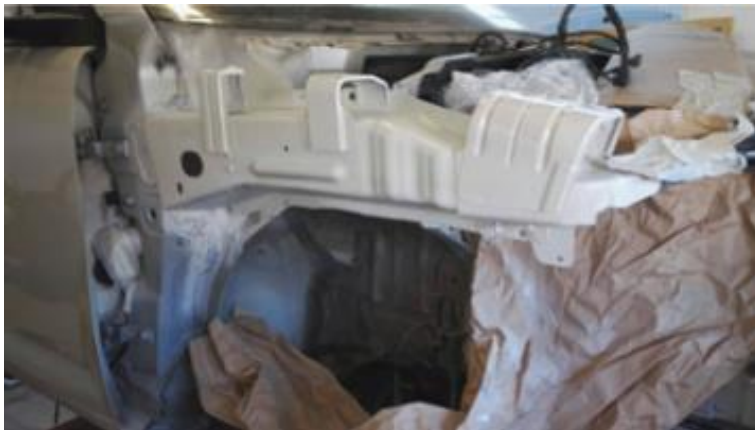
Kuva 13. Etupalkki kiinnitettyinä.
