KYMENLAAKSON AMMATTIKORKEAKOULU

KEISARINASEMAN I-II -LUOKAN ODOTUSSALIN KATON SALAISUUS

Koristemaalattun pinkopahvin restauroinnin ja konservoinnin suunnittelu – etiikka ja käytäntö

Opinnäytetyö 2010

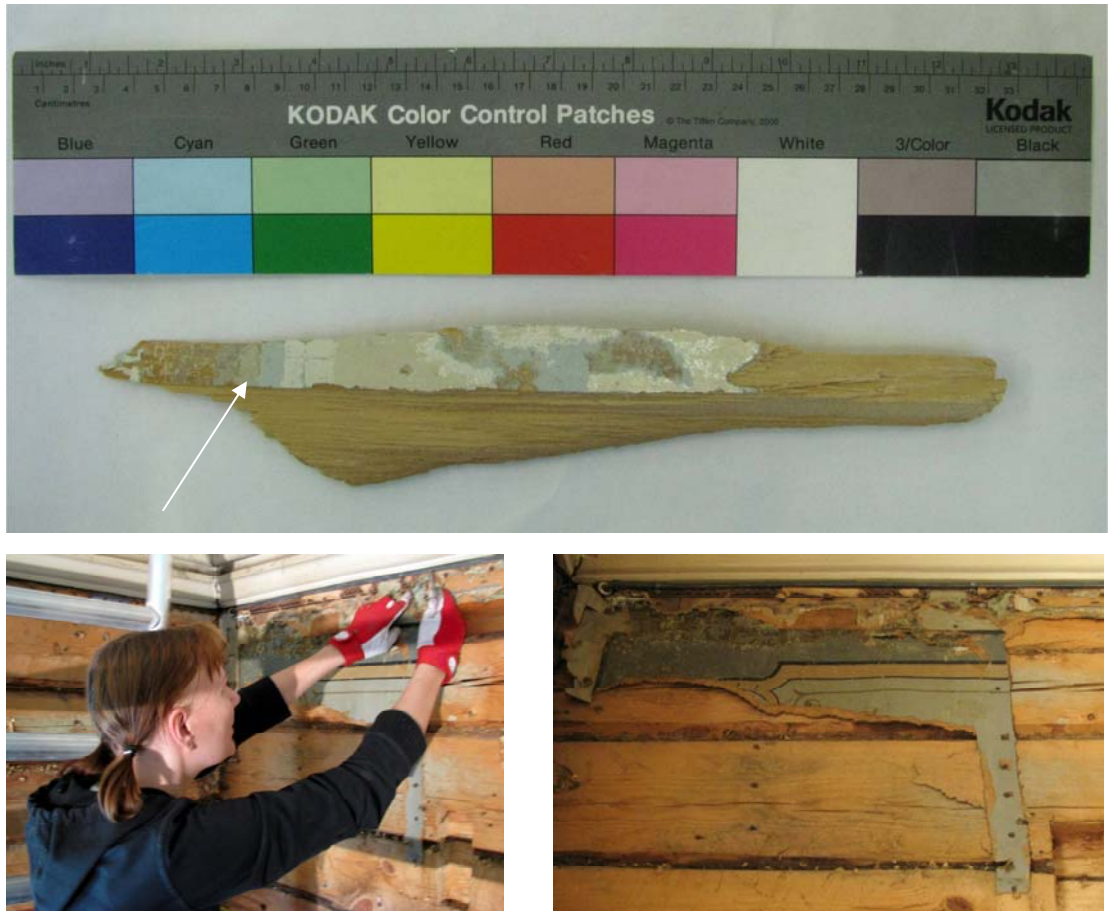
Kattopanelointi on ensimmäisessä muutosvaiheessa maalattu harmahtavalla öljymaalilla (Kuva 29). Seinille on pingotettu uudet pahvit, joissa on ollut siniharmaansävyinen, öljymaalilla tehty kenttämaalauksen (Kuvat 30 ja 31). (Pitkäniemi 2010.)

Kuvat 29 30 ja 31. Yläkuvassa kattopaneloinnin värikerrostumista tehdyt väriportaatt. Muutoskauden harmaa sävy merkitty kuvaan nuolella. Alhaalla vasemmalla tapettikerrosten irrottamista ensimmäisen muutoskauden seinämaalauksen päältä, oikealla esiinotettu fragmentti. (Kuva 29. Lehtinen 2010; Kuva 30. Pitkäniemi 2009; Kuva 31. Lehtinen, 2009.)

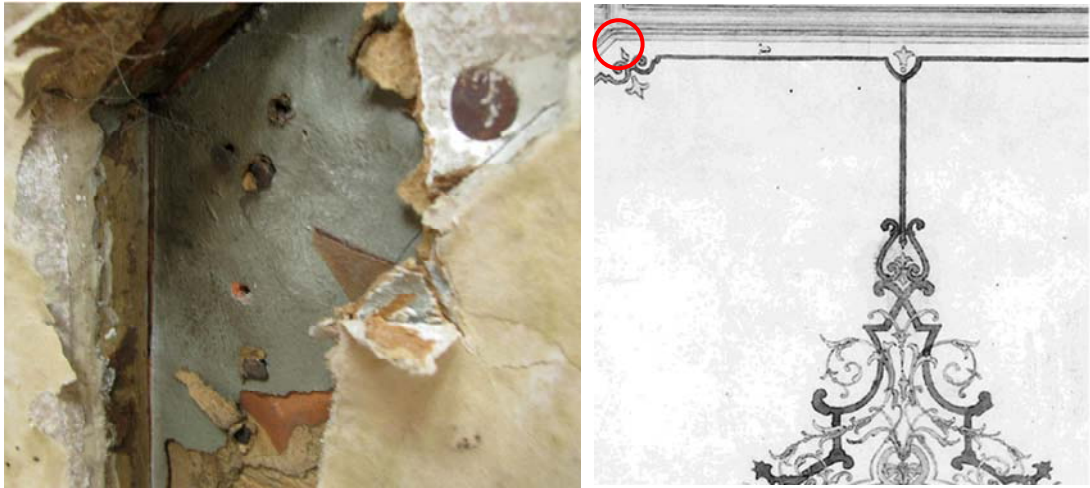
Kesällä 2009 tekemieni esiinottojen perusteella totesin, että kattopahvilla olevan koristemaalauksen värimaailma mukaillee seinien ensimmäisen muutoskauden vihertävän keltaista värimaailmaa. Tämän perusteella avasin pahvin reunaa varovasti. Löysin pahvikentän reunasta kaksi todella pientä, noin 1 cm:n kokoista palaa alkuperäisestä maalauksesta. Havaintojeni perusteella Pitkäniemi avasi pahvia lisää ja löysi kämmenten kokoisen fragmentin alkuperäistä kattomaalausta. Pitkäniemi sai määriteltyä fragmentista punaisen ja harmaan värisävyn NCS-koodit. Alkuperäisen maalauksen kulmassa on nuolimainen kuvio, joka saattaa olla piirustuksen mukainen koristekuvion osa (Kuvat 32 ja 33; Pitkäniemi 2010).

Kuvat 32 ja 33. Vasemmalla alkuperäisen koristemaalauksen fragmentti, oikealla fragmentin kohta merkittynä suunnitelmapiirustukseen (Kuva 32. Lehtinen 2010; Kuva 33. Suomen rakennustaiteen museo).

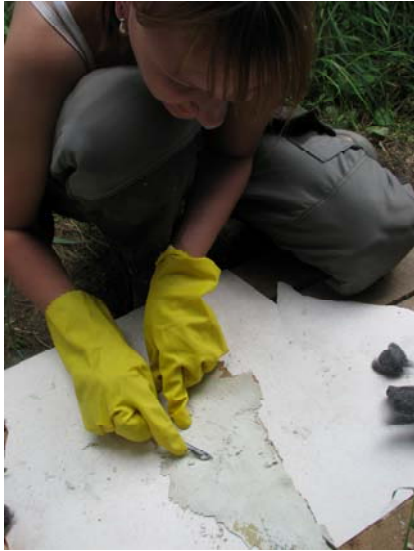
Päätin selvittää asiaa tarkemmin ja otin koristemaalauksia esiin kahdesta irtopalasta Nitromors-maalinpoistoaineella (vaikuttavat aineet metyleenikloridi 75–85 % ja eta- noli 10–15 %; Kuva 35). Irtopalojen perusteella en kuitenkaan saanut selville keski- alueen kuvioinnista kovinkaan paljon, joten tutkimukseni jäi tältä osin kesken.

Kuva 35. Koristemaalauksen esiinottoa pahvin irtopalasta (Pitkäniemi 2009).

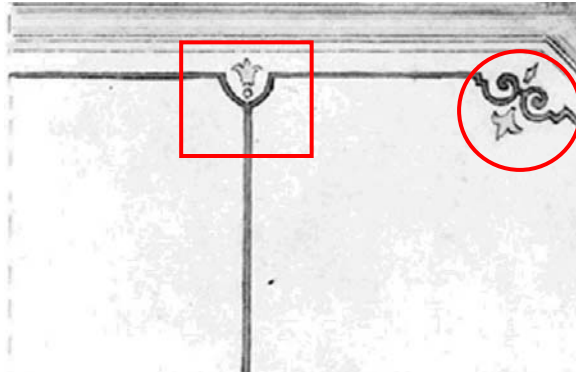
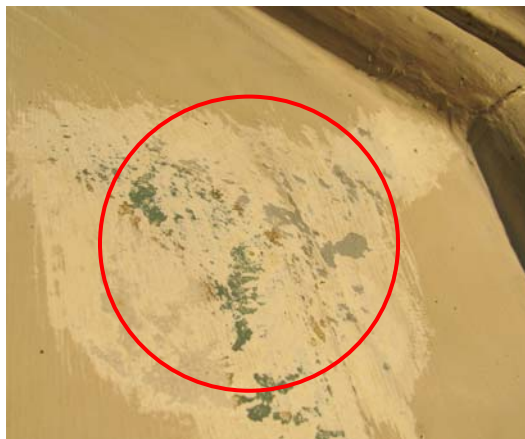
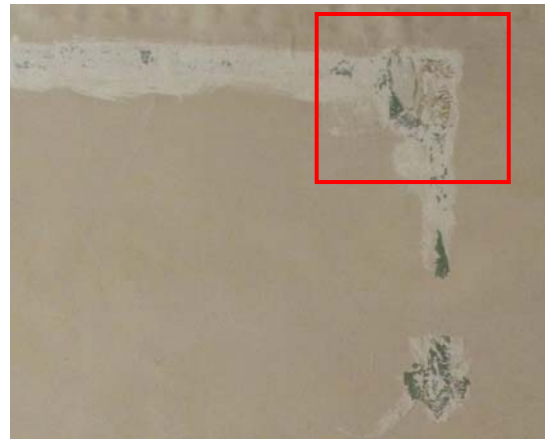
Lisäksi tein maalinpoistokokeiluja katossa olevan pahvin reunaosaan. Reunaosien tutkimus tuotti tuloksia ja selvisi, että kuviointi on hieman yksinkertaisempi kuin alkuperäisessä piirustuksessa. Alkuperäisen piirustuksen (Kuva 36) mukaiset kulmien koristekuviot puuttuvat (Kuva 37) ja mahdollisesti myös reunaviivan keskialueella oleva koristekuvio on toteutettu hieman yksinkertaisempana (Kuva 38).

Kuvat 36-37 ja 38. Yläkuvassa suunnitelmapiirustus, alhaalla vasemmalla toteutunut kulmakuvio ja alhaalla oikealla reunaraidan keskikuvio (Kuva 36. Suomen rakennustaiteen museo; Kuva 37. Lehtinen 2009; Kuva 38. Lehtinen 2010).

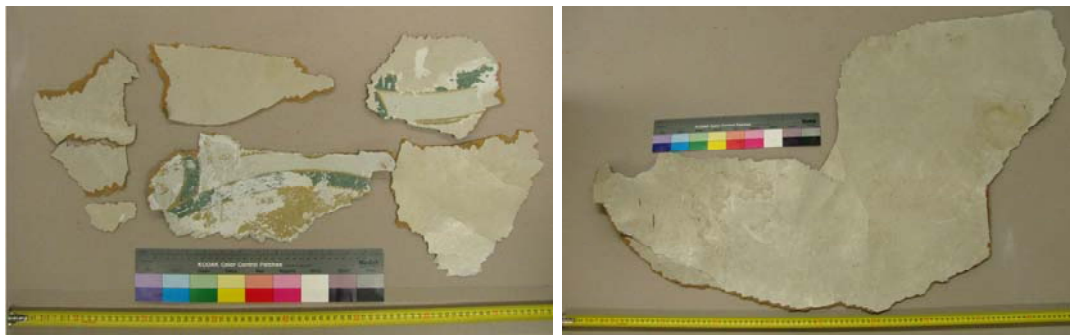
Jäljensin kattopahvin puuttuvan osan muodon luonnospaperille ja sovittelin irtopaloja siihen. Pahvista irronneita paloja on säilynyt kahdeksan kappaletta (Kuvat 39 ja 40).

Kuvat 39 ja 40. Pahvin irtopalat (Lehtinen 2010).

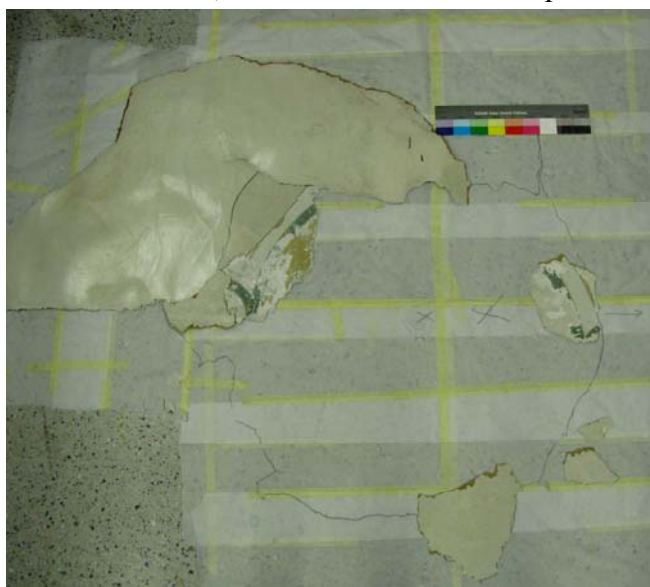
Suurimmat palat löysivät paikkansa helposti. Kahden keskikokoisen palan mahdolliset sijoittumispaikat arvioin vertaamalla alta näkyvän koristemaalauksen kohoumia alkuperäiseen piirustukseen ja tutkimalla palojen päällimmäisen maalikerroksen sive-lysuuntaa. Kahden pienimmän palan oikeat paikat jäivät selvittämättä. Niiden reunojen repeämät eivät sopineet yhteen toisten irtopalojen tai luonnospaperiin jäljennetyn kuvion kanssa. Ilman maalinpoistoa palojen oikeita paikkoja on mahdotonta selvittää, eikä niiden sijaintia saada välttämättä selville edes maalinpoiston jälkeen. Irtopalojen asettelu vei kuitenkin tutkimustani eteenpäin. Palapelin perusteella selvitin vaurioalueen laajuuden, eli noin puolet keskiosasta puuttui (Kuva 41). Tässä vaiheessa en vielä ollut varma siitä, mitä puuttuvassa alueessa on ollut, onko menetetty osa koristemaalusta vai rosetti, vai mahdollisesti molempia.

Kuva 41. Pahvipalapeli luonnospaperilla (Lehtinen 2010).

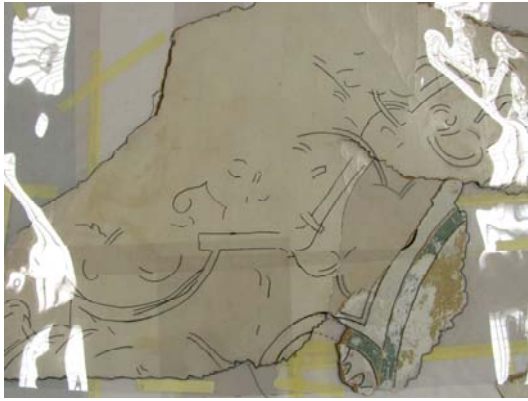
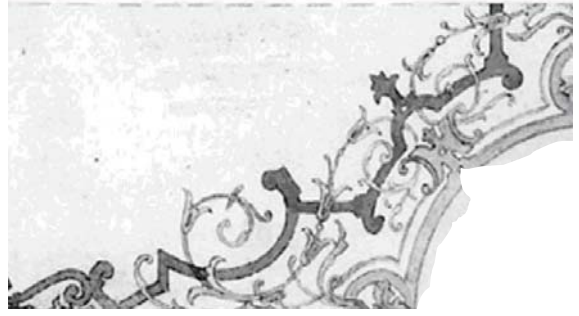
Ensivaikutelma piirroksesta oli, että olin saanut jäljennettyä vain hajanaisia viivoja sieltä täältä. Koristekuvio alkoi hahmottua vasta, kun vertasin jäljennöstäni alkuperäiseen piirustukseen. Pieniä yksityiskohtia on saatettu maalata hieman yksinkertaisimpina, mutta muutoin maalauksen keskikohta mukaillee hyvin pitkälti alkuperäistä piirustusta. (Kuvat 44, 45, 46 ja 47.) Pahvipalapelien ja koristekuvion selvittämisen jälkeen olin varma, että koristemaalauksen kuvioinnista puuttuu vain keskiosa, jossa hyvin todennäköisesti on ollut rosetti. Jos rosetti on ollut puinen ja alkuperäisen suunnitelmapiirustuksen mukainen, se on mitä ilmeisimmin valmistettu veistämällä, ei sorvaamalla.

Kuvat 44 ja 45. Vasemmalla pahvin keskialueen parhaiten säilynyt osa ja siitä jäljennetty kuviointi, oikealla sama kohta alkuperäisessä suunnitelmapiirustuksessa (Kuva 44. Lehtinen 2010; Kuva 45. Suomen rakennustaiteen museo).

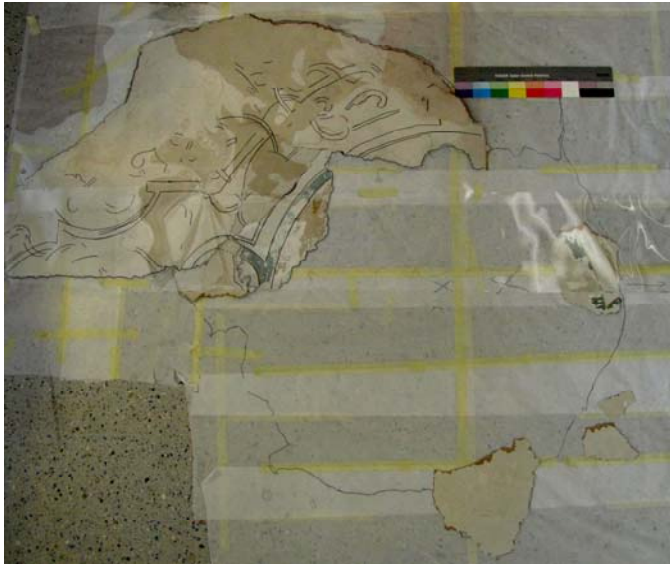
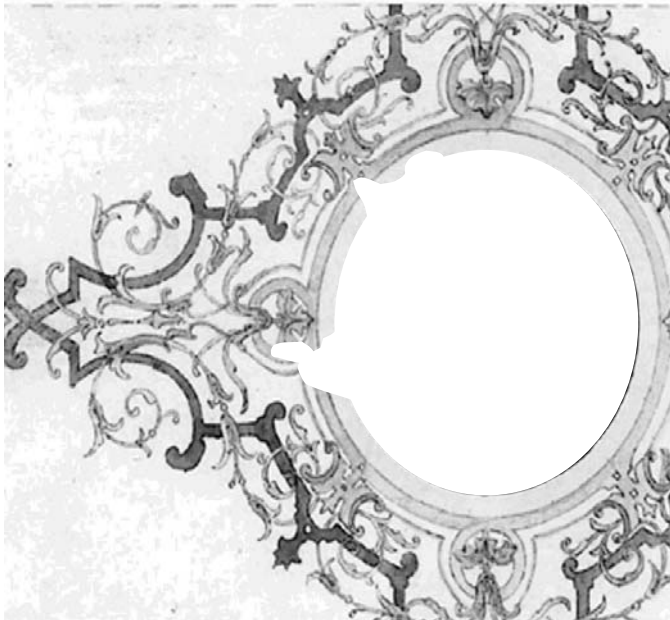
Kuvat 46 ja 47. Yläkuvassa jäljennetty koristekuvio ja pahvipalapeli, alakuvassa alkuperäiseen suunnitelmapiirustukseen hahmoteltu koristelun puuttuva alue (Kuva 46. Lehtinen 2010; Kuva 47. Suomen rakennustaiteen museo).

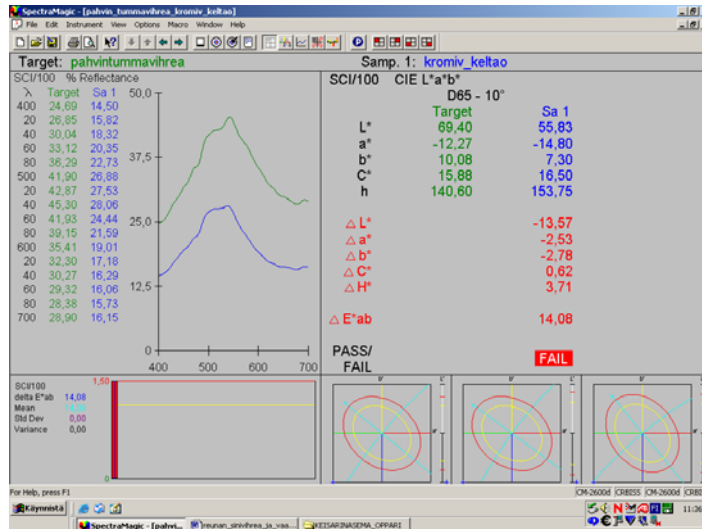
Tämän jälkeen päättelin, että maalaukseen on käytetty muutamaa samaa pigmenttiä, mutta eri suhteissa ja sain tuloksia myös muiden värisävyjen kanssa. Kuvassa 49 olen esittänyt esimerkkinä reflektometrikäyrän tumman vihreästä sävystä, muut tekemäni mittaustulokset löytyvät liitteestä 4. Sävytyksissäni on jonkin verran valoisuuseroa alkuperäisiin, mutta saamieni käyrien perusteella on selvää mitä pigmenttisävyjä maalauksessa on käytetty (Taulukko 1).

Kuva 49. Kuvassa vihreällä pahvin vihreän sävyn käyrä ja sinisellä oman sävytyksen käyrä (Lehtinen 2010).

Tutkimukseni toimii hyvänä pohjana, jos koristemaalaukset rekonstruoidaan. Ennen rekonstruointia sävyjen valoisuuksia on tutkittava tarkemmin ja öljymaalain kellastuminen on otettava huomioon.

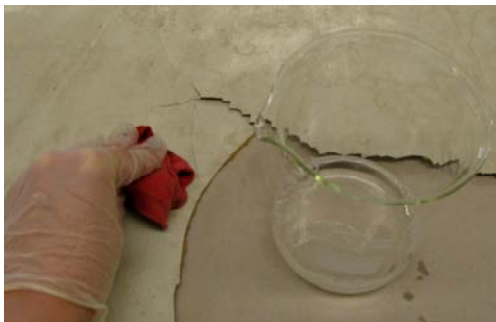
Aloitin maalipinnan puhdistuksen pahvin suurimmasta irtopalasta. Poistin ensimmäiseksi irtonaisen pölyn kevyesti harjaamalla. Lika oli kuitenkin kiinnittynyt maalipintaan, joten harjaus ei juuri auttanut. Pyyhin maalipinnan nihkeällä deionisoituun veteen kostutetulla pehmeällä kankaalla. Pelkkä vesi ei kuitenkaan poistanut likaa riittävästi, joten lisäsin hieman Minirisk-astianpesuainetta. Muutamalla kevyellä pyyhkäisyllä likaa irtosi paremmin kuin pelkällä vedellä. Lopuksi poistin pesuaineen pyyhkimällä pinnan pelkällä deionisoidulla vedellä. (Kuva 52.)

Kuva 52. Maalipinnan puhdistuskoe (Lehtinen 2010).

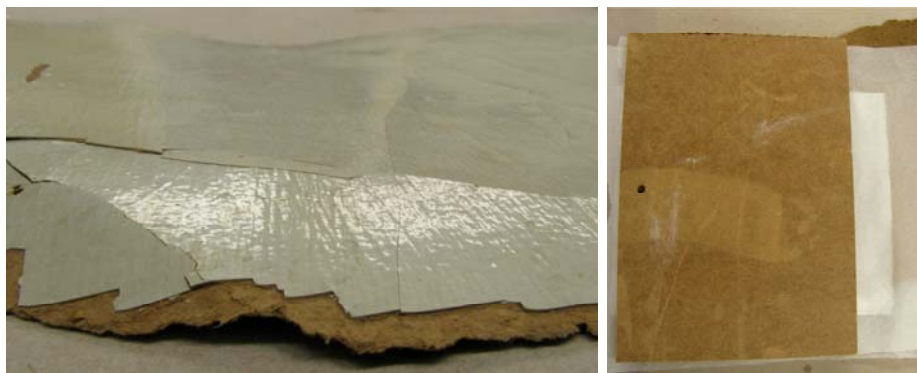
Aloitin myös tämän vaiheen suurimman irtopalan kanssa (Kuva 53). Kostutin pahvin kääntöpuolen kevyesti deionisoidulla vedellä, minkä jälkeen laitoin palan imupapereiden väliin. Imupapereiden päälle laitoin vielä luonnospaperit suojaksi ja painona käytin MDF-levyn palaa. (Kuva 54.)

Kuvat 53 ja 54. Vasemmalla lähtötilanne ja oikealla pala suoristumassa (Lehtinen 2010).

Annoin palan suoristua kerrallaan muutaman tunnin verran. Tarkistin vielä tämänkin vaiheen jälkeen valomikroskoopilla taustapuolen homeen, eikä se edelleenkään näyttänyt aktivoituneen, joten suoristin myös muut pahvin palat. Palat suoristuivat jonkin verran, mutta niiden muutamat murtumakohdat on mahdollista suoristaa vasta kun japaninpaperi on liisteröity palan taakse tueksi.

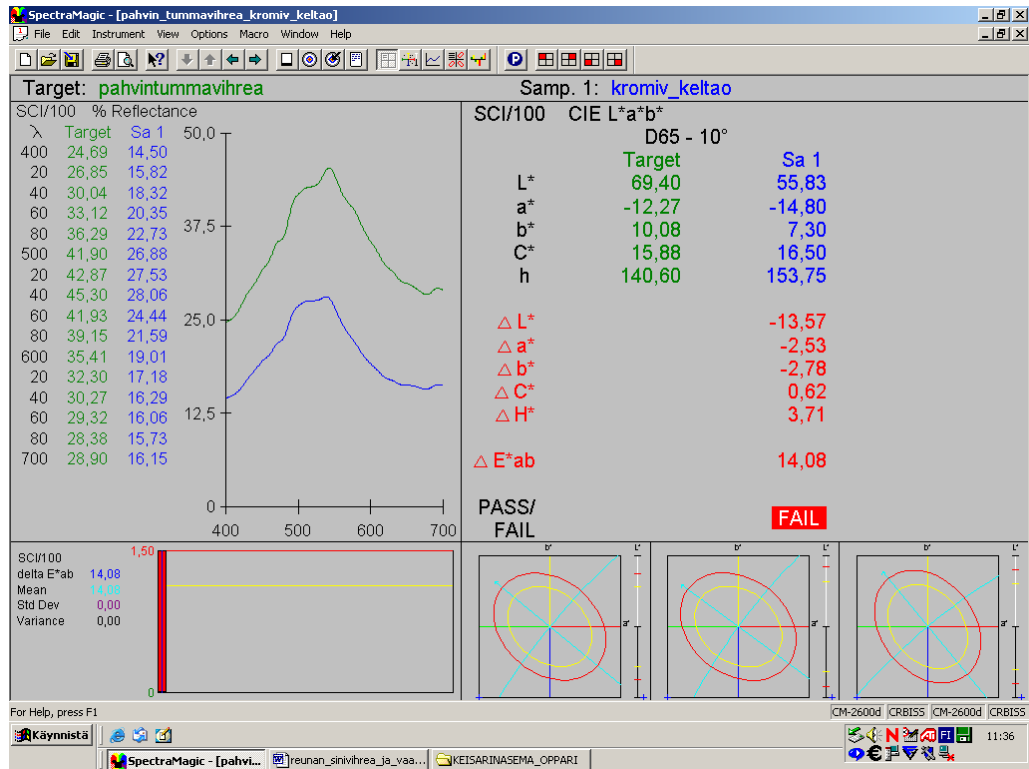
*Mittaustulos 1. Pahvin tumma vihreä verrattuna omaan sävytykseen. Ylempi käyrä on alkuperäisen pigmentin käyrä ja alempi on oma sävyitys.*

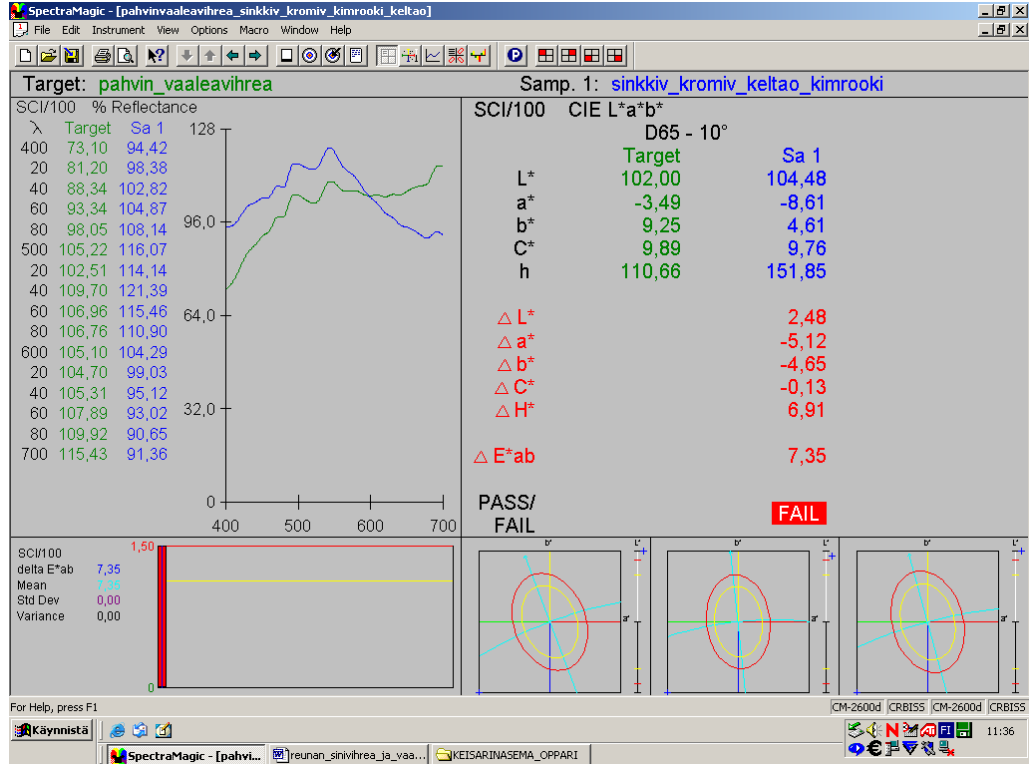
*Mittaustulos 2. Pahvin vaalea vihreä verrattuna omaan sävytykseen. Ylempi käyrä on alkuperäisen pigmentin käyrä ja alempi on oma sävyitys.*

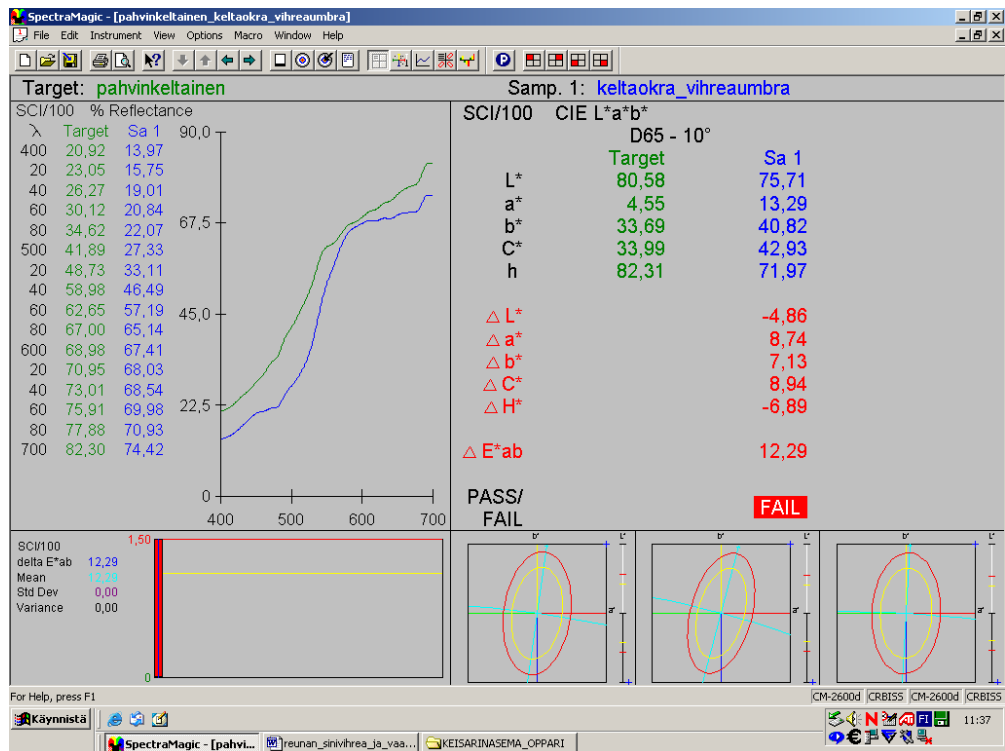
Mittaustulos 3. Pahvin keltainen verrattuna omaan sävytykseen. Ylempi käyrä on alkuperäisen pigmentin käyrä ja alempi on oma sävytys.

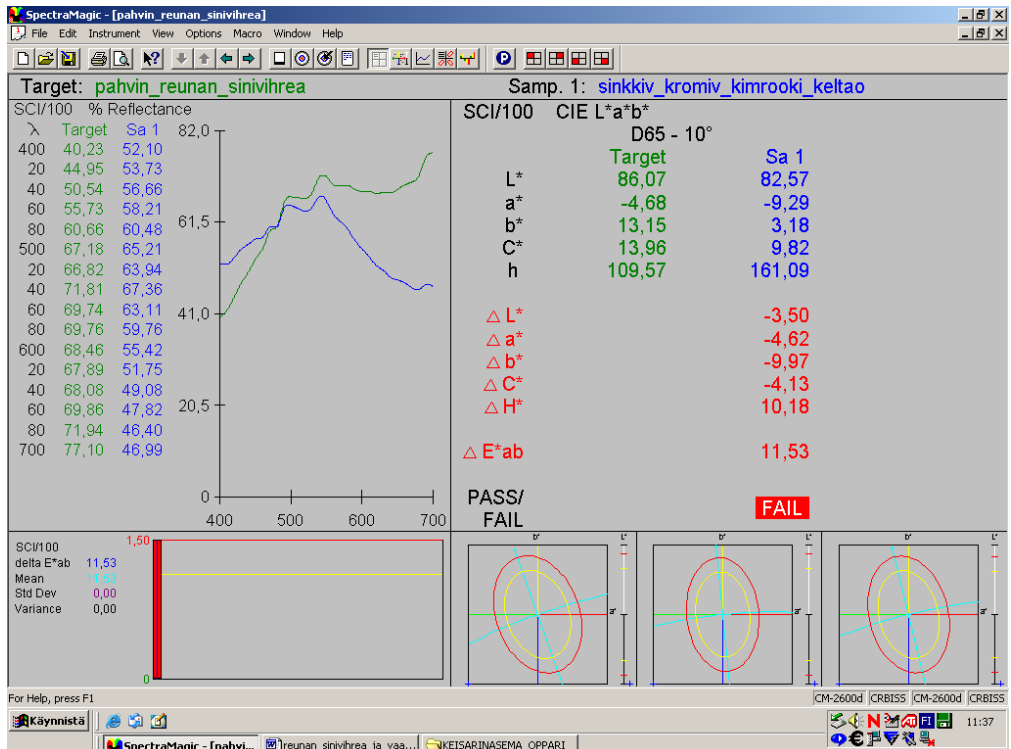
Mittaustulos 4. Pahvin reunan sinivihreä verrattuna omaan sävytykseen. Ylempi käyrä on alkuperäisen pigmentin käyrä ja alempi on oma sävytys.

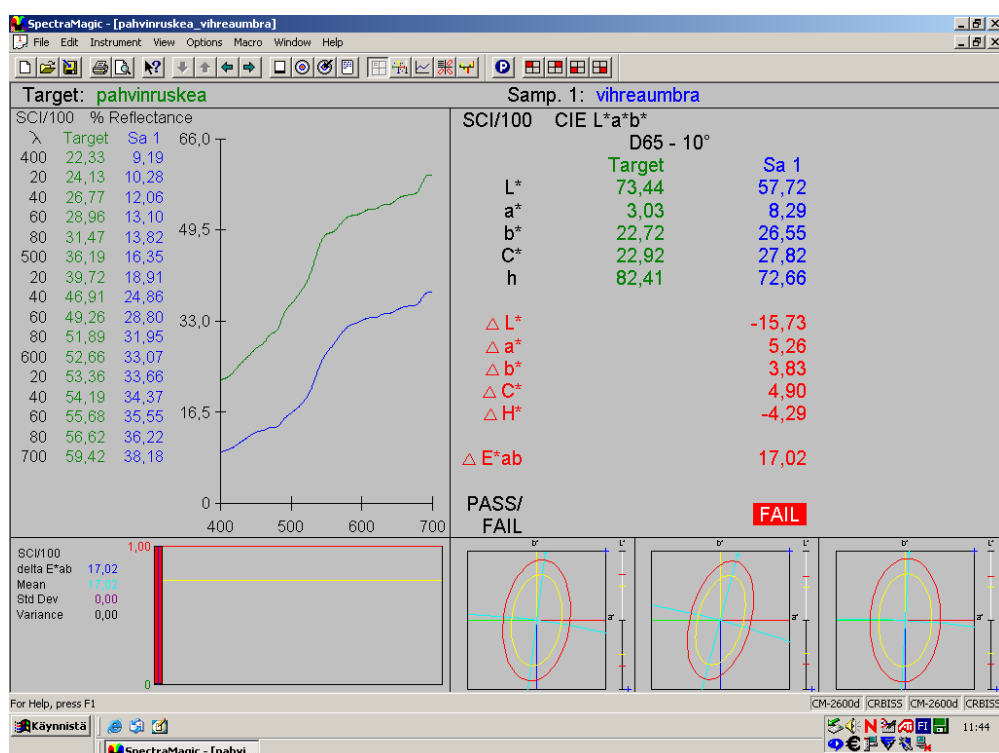
Mittaustulos 5. Pahvin ruskea verrattuna omaan sävytykseen.  
Ylempi käyrä on alkuperäisen pigmentin käyrä ja alempi on oma sävytys.
