## **Traktorin käyttökunnostus**

Tekniikan läpikäyminen Nuffield 4/65 -traktorista

Opinnäytetyö

Kevät 2017

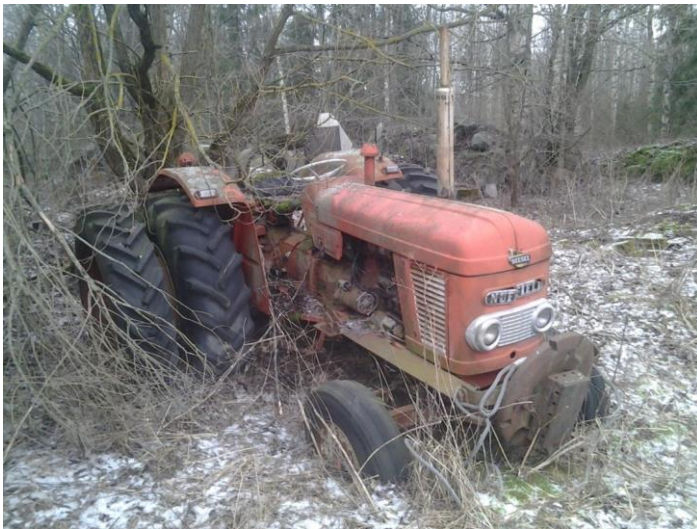
Traktoria käytiin katsomassa paikan päällä 15.1.2014. Ulkoisesti se vaikuttaa olevan aika hyväkuntoinen. Peltiosat ovat suorat ja suhteellisen ruosteettomat, ajovaloumpiot, maski, mittaristo ym. pisteosat olivat ehjiä. Kuitenkin kaikki merkit olivat enemmän tai vähemmän rikkiäisiä. Moottori oli jumissa kun sitä yritettiin pyörittää tuulettimesta, mutta tärkeämpää oli, että öljyn mittatikussa ei näkynyt pisaroita. Öljy tosin oli hyvin kirkasta, jonka kirkkaus antoi mielikuvan että öljyt oli vaihdettu juuri ennen hylkäämistä. Syöttöpumpun vivut liikkuivat, jäähdytysnesteessä ei ollut

hirveästi ruostetta, lohko on ehjä ulkoisesti, nostolaitteyksikkö ei ollut halki ja jarrupolkimet olivat liikkuvat. Seisontajarru oli tosin jumiutunut päälle. Hydraulikkapumpun ja voimanoton kytkinvipu liikkui ja voimanotto myös kytkeytyi päälle, päävaihevipu liikkui mutta aluevaihevipu oli jumissa. Nostolaittevivut liikkuivat jonkun verran. Ulkopuolisen hydraulikan käyttövipu oli tosin poikki, nostolaitteiden osia ei oltu viety, alkuperäinen työntövarsi oli paikallaan ja vetokoukku oli otettu Leylandista. Sen verran traktoria on paranneltu, että siihen oli asennettu Leylandin ohjaustehostin. Renkaat olivat repeytyneet irti sivuistaan, ja traktori oli uponnut jonkin verran maan sisään. Sähkölaitteet olivat tallella käynnistinmoottorin solenoidia lukuun ottamatta. Kiteytetysti voitiin sanoa, että kyseessä oli osiltaan täydellinen kone, kuten (Kuva 1).

Kuva 1 Projektin lähtökohta

Tästä tehtiin muutama johtopäätös: moottoria täytyy liottaa kaatamalla pako- ja imusarjaan polttoöljyä. Syöttöpumppuun (Simms Minimec) ruiskutetaan CRC 55-6:sta sekä säätäjään että elementeille. Jarrut sekä aluevaihtaja pitää avata ja kytkin täytyy saada liikkuvaksi. Tämän jälkeen traktorin voi kuljettaa kotiin. Moottorin yläpää pitää avata ja todennäköisesti sylinteriputket, venttiilit, männänrenkaat ja ruiskutuslaitteet joudutaan vaihtamaan. Voimansiirtolaitteistoon pitää uusia joi-tain laakereita ja kaikki tiivisteet vaihdetaan. Akselitiivisteet menevät vaihtoon, sillä

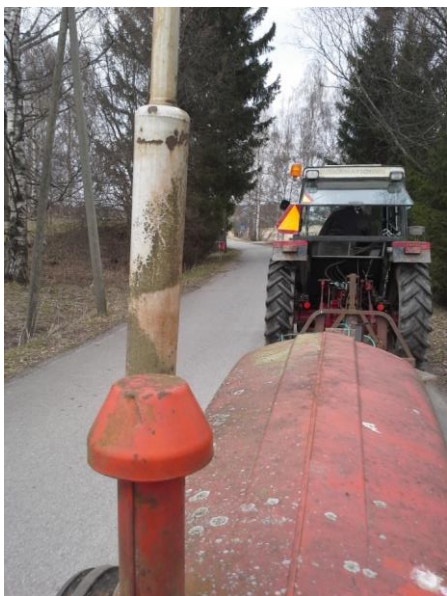
Seuraavaksi menttiin takaisin traktorin luo asentamaan renkaat ja täyttämään levikeypyörät. Ne olivat ehjät, joten niiden varassa pystyi hinaamaan (Kuva 2) Juuri-renkaat olivat revenneet, joten niistä ei ole hyötyä. Nokkapainotelineeseen kiinnitettiin ketju ja traktori hinattiin kahden kilometrin päähän uuteen kotiin, jossa se pestiin (Kuva 3).

Kuva 2 Traktori hinauksessa kohti uutta kotia

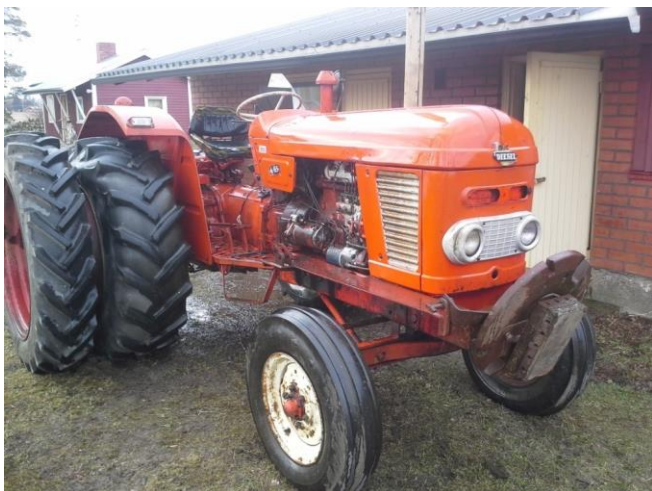
Kuva 3 Traktori uudessa kodissa pestynä

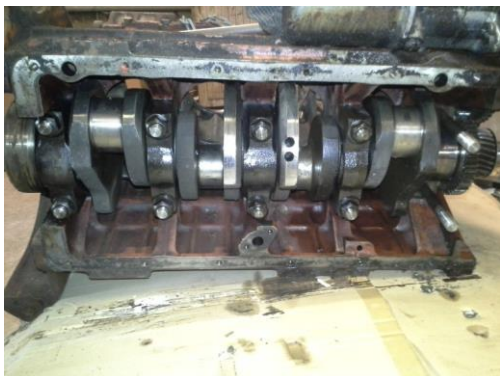
Avattiin runkolaakerien pukit ja nostettiin kampiakseli irti lohkoista. Akselin vastapainoissa oli ruostekerros, joka oli todennäköisesti syntynyt kun vesi oli valunut 2. sylinteristä öljypohjaan (Kuva 17). Myöskin samaisen sylinterin kiertokangen kaukassa oli pieni jälki, joka oli todennäköisesti tullut mäntien irrotuksessa. Kampiak-

Kuva 17 Kampiakseli kiinni ennen irrotusta

seli vietiin koneistamolle, jossa se hiottiin 0,10 mm alikokoon ja tehtiin särötarkastus. Myös ruoste jäljet oli hiottu pois vastapainoista. Lopuksi nostettiin kampiakselin laakeriliuskat pois pesistään.

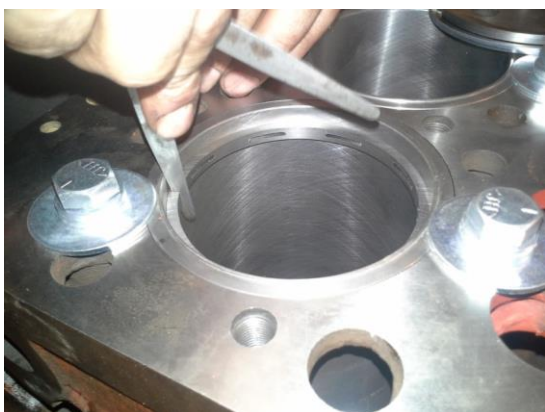
Kuva 18 Männänrenkaan päiden välysmittaus ja uudet sylinteriputket asennettuna

Moottorin kokoaminen aloitettiin sylinteriputkista. Niiden asennuksessa piti huomioida niiden tuleminen oikeaan korkoon. Putket laitettiin paikoilleen ja kiristettiin pinnapulttien reikiin laitetuilla pulteilla (Kuva 18)

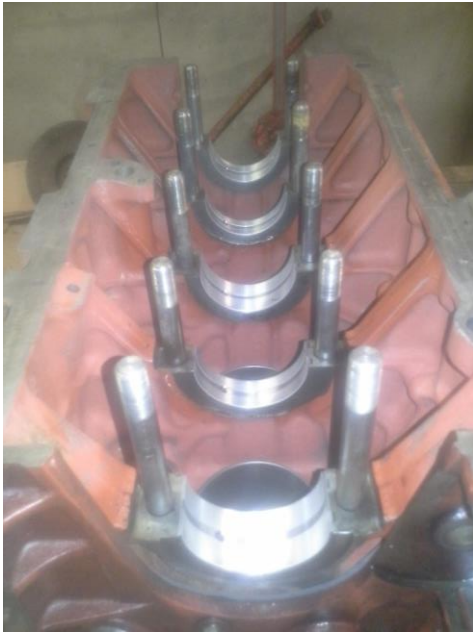
Kuva 19 Uudet runkolaakeriliuskat asennettuna

Sitten asennettiin kampiakselin laakeriliuskat ja itse kampiakseli. Lohkon ja laakerikannen pinta oli puhdistettava erityisen huolellisesti ennen liuskojen paikalle laittoa. Tässä käytettiin CRC Bräkleen -jarrunpuhdistusainetta ja puuvillakangasta. Kun liuskat oli painettu paikalleen, ne voideltiin moottoriöljyllä, asennettiin päittäislaakerit ja kampiakseli laskettiin paikalleen (Kuva 19)

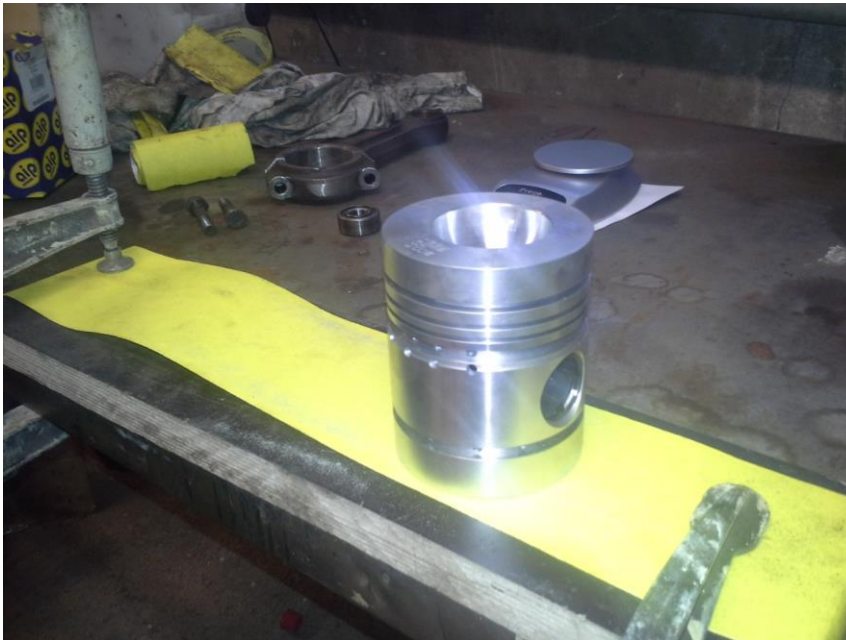
Kuva 20 Männän kevennys

Mäntää kevennettiin 7 g hiomalla sitä pöytään kiinnitetyn karkean hiomapaperin päällä helmaa hiomalla. Lisäksi kiertokangesta otettiin myös 7 g pois kulmahiomakoneen lamellilaikalla (Kuva 20)

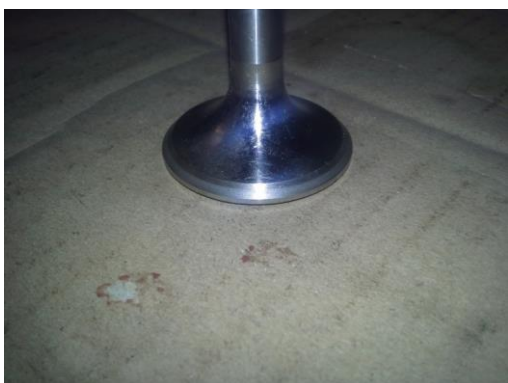
Kuva 23 Venttiilin istukkapinta hiottuna

Koneistamalla ei hiottu venttiili-istukoita (Kuva 22), koska venttiilit eivät olleet vielä saapuneet, joten ne hiottiin nyt. Laitettiin hienoa venttiilihiomatahnaa venttiilin istukkapintaan ja pyöritettiin venttiiliä varta vasten tehdyllä työkalulla edestakaisin, välillä  $\frac{1}{4}$  osakierroksen kääntäen. Venttiileitä ei hiottu enempää kuin oli tarve. Sen verran, että venttiililautasessa oli n. 2 mm leveä tasapaksu raita istukkaa vasten tulevassa pinnassa (Kuva 23). Pinta puhdistettiin huolellisesti tahnasta.

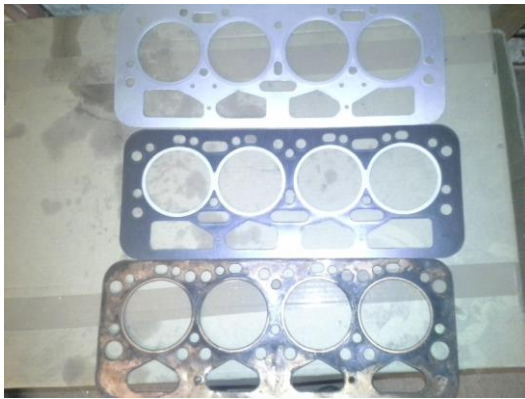
Tiivistesarjassa tullut kannentiiviste ei sopinut tähän moottoriin. Traktori on mallisarjan alkupäässä valmistettuja, ja moottorin rakennetta on muutettu sen elinkaaren aikana. Ei ole varsinaista päivää, missä vaiheessa kyseiset muutokset tulivat, vaan sen määrää moottorin valmistenumero. Uudemman mallin tiivisteessä on vähemmän vesireikiä ja ne ovat hieman eri muotoiset. Tämä edesauttaa moottoria

lämpenemään ja jäähtymään tasaisemmin. Alinna vanha, keskimmäisenä uusi ja ylinnä uudemman mallin tiiviste (Kuva 25).

Kuva 25 Kannentiivisteet

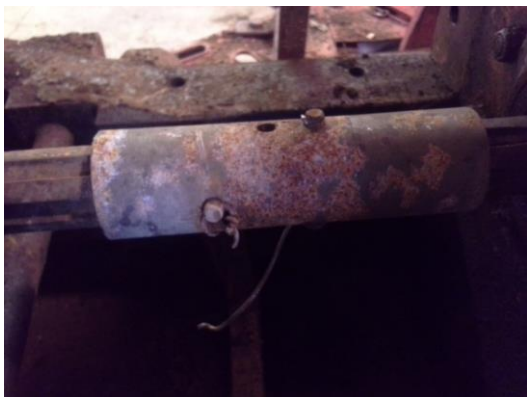
Kuva 27 Kytkimen booriholkki

Purkaminen tehtiin moottorin paikalla ollessaan. Kytkimen vaihteistoon kytkevä booriholkki irrotettiin ensimmäisenä. Sen lukitsevat rautalangat katkaistiin ja tapit irrotettiin. Holkin sisään laitettiin ruosteenirrotusainetta ja annettiin olla yön yli. Kuvassa 27 näkyy booriholkki, sekä lukitustapit.

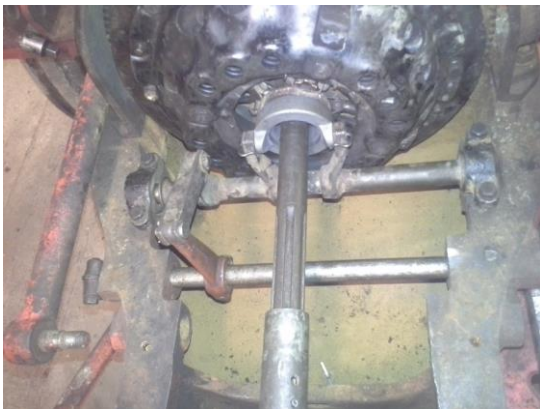
Kuva 30 Kytkin ja vivusto koottuna

Koottiin kytkin laittamalla kytkinakseli levystä läpi ja asettamalla paineasetelma sen päälle. Tämän jälkeen kytkinakselin pää asetettiin silmälaakeriin, joka keskitti kytkinlevyn (Kuva 30).

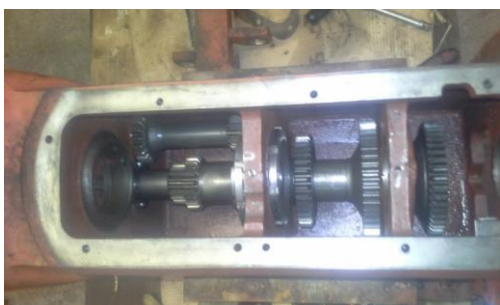
Kun vaihteisto oli purettu täysin, pystyttiin tutkimaan sen kärsimät vauriot. Koska vaihdevipujen rikkinäisten juurikumien läpi oli päässyt vettä vaihteistoon, se oli ruostuttanut osia. Hammaspinnoilla oli ruostetta sekä kaikissa ala-akselin laakereiden kuulaurissa oli ruostetta, jolloin ne olivat käyttökelvottomat.

Kuva 41 Vaihteisto puhdistettuna ja ala-akseli koottuna

Tämän jälkeen asennettiin ala-akselin etummainen ja keskimmäinen laakeri. Ulkokoolin päälle siveltiin ohut kerros laakerilukitetta varmistamaan laakerin paikalla pysymisen. Takalaakeri painettiin akseliin ja lukittiin lukkorenkailla. Sitten ala-akseli pujotettiin takakautta vaihteistoon, samalla pujottaen rattaiden läpi. Kun akseli saatiin pujotettua loppuun asti, asennettiin roiskelevy, ensiöratas, lukkolevy ja akselimutteri. Mutteri kiristettiin 180Nm momenttiin ja varmistettiin taittamalla lukkolevyn kieleke mutterin sakaran loveen (Kuva 41).

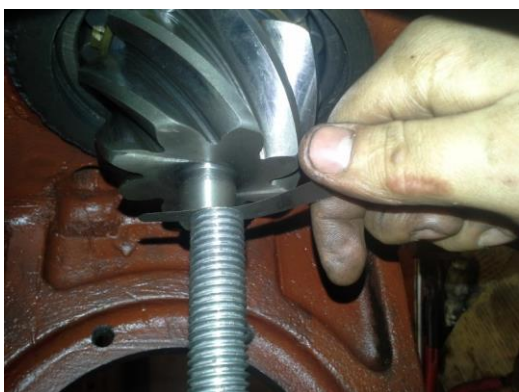
Kuva 42 Pinioniakselin oikean aseman mittaaminen

Tässä vaiheessa asemoitiin pinioniakseli. Laitettiin itse tehty asemointityökalu paikalleen ja mitattiin 0,05 mm välykset akselin ja työkalun pään välille (Kuva 42). Kun akseli oli paikallaan, voitiin kiristää keskilaakeri. Ongelmalliseksi työn teki se, että korjausopas oli vanhempaan 10/60 -malliin, johon oli tehty lisäsvut uudempaa

4/65 -mallia varten. Vanhemmassa mallissa keskilaakerin kireys säädetään sovitelevyillä, kun taas uudemmassa akselimutterilla. Oppaassa oli vain oikean sovitelevyn valintaohje. Joten laakeri kiristettiin käsituntumalla. Akselia pyöritettiin samalla mutteria kiristäen. Etsittiin sellainen kohta, jossa akseli ei heilu eikä toisaalta laakeri ole tiukka. Mutteri kiristettiin siihen kohtaan ja taitettiin lukkolevyn kieleke sakaramutteriin.

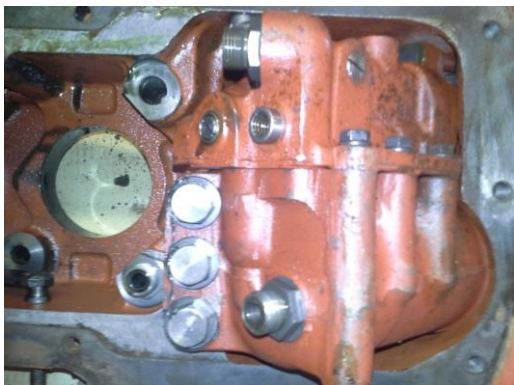
Kuva 43 Nostosylinteri hydrauliiikkaputket purettuna

Katkaistiin nostosylinteriä kiinni pitävien pulttien surrauslanka ja avattiin pultit. Nostosylinteri saatiin nostettua pöydälle. Nostosylinteri on kiinni nostolaiteyksikössä kolmella isolla pultilla (Kuva 43).

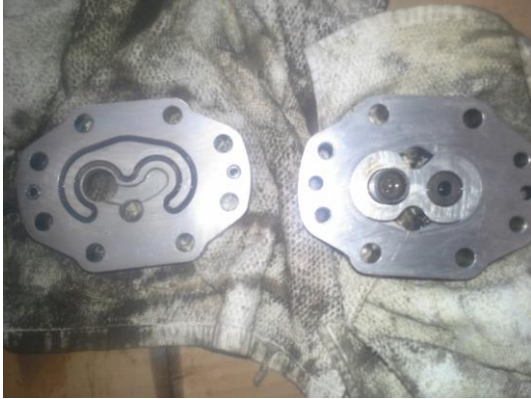
Kuva 44 Avattu hydraulikkapumpun pesä

Pumpun tutkiminen osoitti, että korkeapainepiirin pesässä oli pientä kulumaa, jonka juuri tunsin sormenpäällä koskettaen. todettiin, että kuluma on niin pientä, että siitä ei ole haittaa. Kuluma on syntynyt todennäköisimmin siitä, että pumppua on käytetty väkisin varoventtiiliä vasten. Tällöin syntyy erittäin voimakas vastus pumpun sisään, jonka kehittämä paine kuluttaa pumpun pesää. Tunnustelijan matalapainepiiriin pienempi pumppu oli täysin ehjä. Pumpussa ei myöskään näkynyt jälkiä kavitaatiosta, joten pumppu puhdistettiin ja koottiin.

Hydrauliikkapumppu purettiin. Merkittiin pumpun kylkeen ajoituspiiri sekä erittäin huolellisesti miten päin mikäkin pumpun osa on. Pumpun osat ovat niin paljon symmetriset, vaikka ovatkin epäsymmetrisiä että purkamisessa piti olla erittäin huolellinen. Pumpussa siis yksi osa saattoi sopia kaksin päin, mutta silloin pumppu olisi ruvennut toimimaan päinvastoin (Kuva 44).

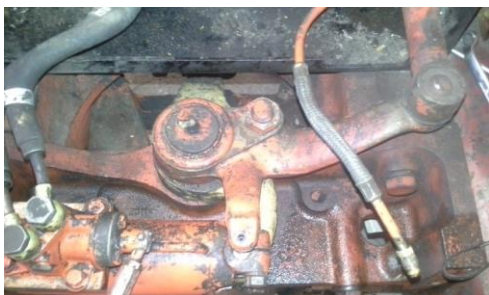
Kuva 45 Ohjaustehostin säätötanko irrotettuna

Vääntiöt ovat kiinni isossa ankkuritapissa. Irrotettiin ankkuritapin päästä lukkorengas sekä aluslevy. Tämän jälkeen irrotettiin säätötanko katkaisemalla saksisokka ja nostamalla tappi pois reiästä. Nyt ylempi vääntiö saatiin irti, jonka mukana tuli myös ohjaussimpukalta tullut ohjaustanko. Nämä vietiin viilapenkkiin, jossa ohjaustanko irrotettiin vääntiöstä.
