# Ennallistetun puron kehittyminen

Case: Espoon Nuuksion Myllypuro

LAHDEN  
AMMATTIKORKEAKOULU  
Tekniikan ala  
Ympäristötekniikka  
Ympäristönsuojelutekniikka  
Opinnäytetyö  
Syksy 2017  
Joonas Törrönen

TÖRRÖNEN, JOONAS: Ennallistetun puron kehittyminen  
Case: Espoon Nuuksion Myllypuro

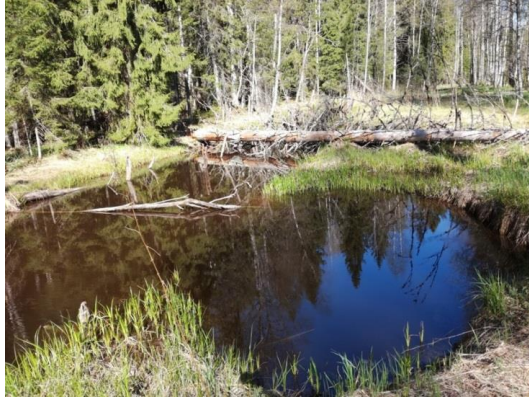
Vuoden 2002–2003 ennallistuksessa suoran uoman alaosa kavennettiin sorruttamalla rantoja. Yhdessä kohtaa uoman reunasta otettiin maainesta, jolloin uomaan muodostui pyöreämuotoinen levennys. Levennyksessä havaittiin paljon särkiä (kuva 3). Uoman kavennusta ei tehty pidemmälle yläjuoksulle, jotta vältettiin tulvaongelmat yläpuolisella Lehtimäen tilalla. (Järvenpää 2004, 77.)

KUVA 3. Maa-ainesta otettiin ka-  
vennetun uoman vierestä

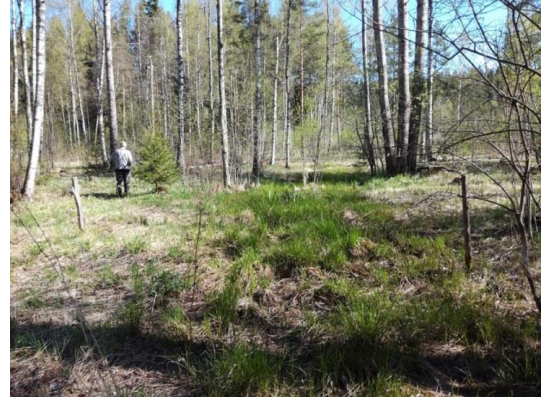
Uoman vieressä havaittiin entisellä peltoalueella mutkittavia painaumia, joissa uoma on ennen suoristamista virrannut (kuva 4). Kuivilleen jääneen alkuperäisen uoman painaumia ehdotetaan ennallistettaviksi alaluvussa 7.3.

KUVA 4. Vanhalla peltoalueella on  
edelleen havaittavissa mutkittelevan  
uoman painaumia

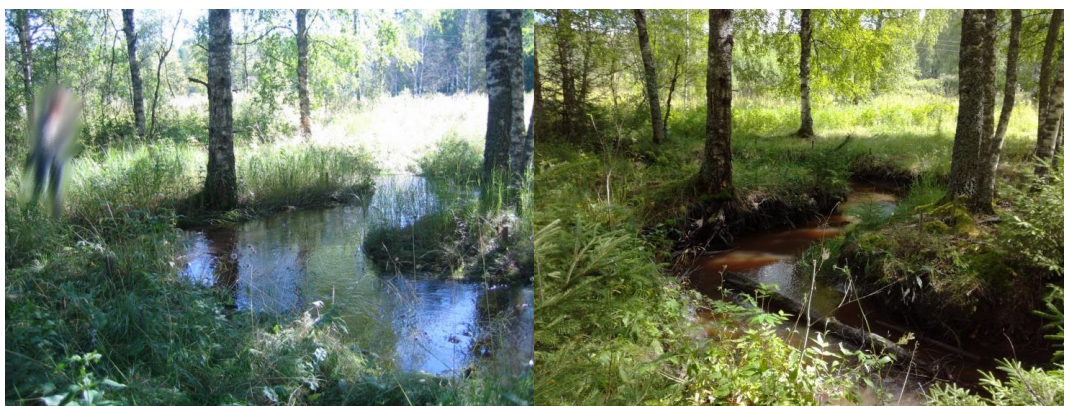
Maulanniitun yläosalla oleva SYKEN poikkileikkausalojen tutkimuspaikka kuvattiin vuonna 2005 ja 2017 (kuva 5). Vuoden 2005 kuva on otettu tulvatilanteessa ja vuoden 2017 alivesitilanteessa (liite 1 vertailupari 1).

KUVA 5. Tutkimusalueen uomaosuus vuonna 2005, vasen (Jormola 2005)  
ja vuonna 2017, oikea

Kuvien mukaan yleisvaikutelma on säilynyt samanlaisena, mutta tarkemmat muutokset ilmenevät poikkileikkauskuvista, joita esitellään alaluvussa 6.3. Tutkimusalueen alaosalla uoma levenee jossakin määrin sekä ulko- että sisäkurvista, ja osa poikkileikkausalojen mittaamisen apuna käytetyistä mittakepeistä sortuneet ajan mittaan uomaan.

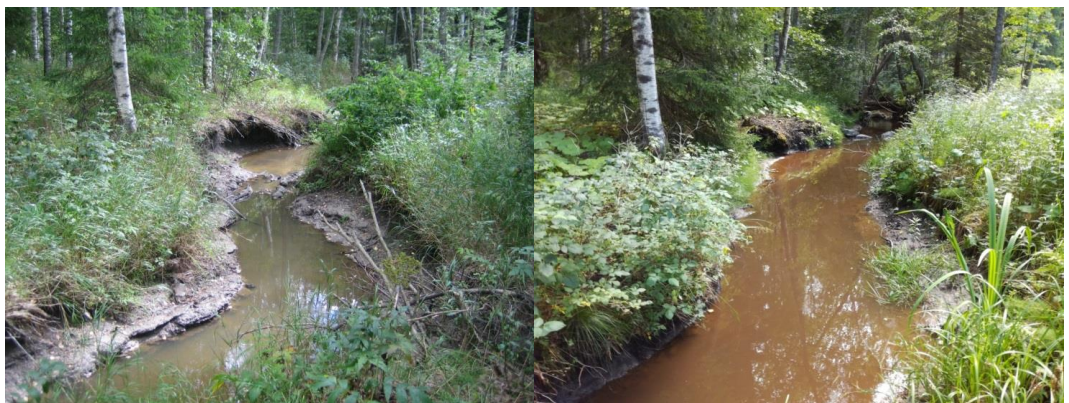
Vuonna 2006 otetussa kuvassa näkyy, miten kapeaksi uoma kaivettiin vuonna 2002–2003. Uoma on leventynyt ja suoristunut vuoteen 2017 mennessä (kuva 9). Vuoden 2017 kuvassa virtaama on suurempi. Kuvien mukaan vesi vaikuttaa syövyttäneen sisäkaarretta. Taustalla myös toinen sisäkaarre näyttää syöpyneen, jolloin uoma näyttää suoristuneelta. Myös kasvit ovat vaikuttaneet suoristumiseen ja ajan saatossa oikeaan alareunaan on syntynyt pieni tulvatasanne.

KUVA 9. Maulanniitun alajuoksu vuonna 2006, vasen (Jormola 2006) ja 2017, oikea

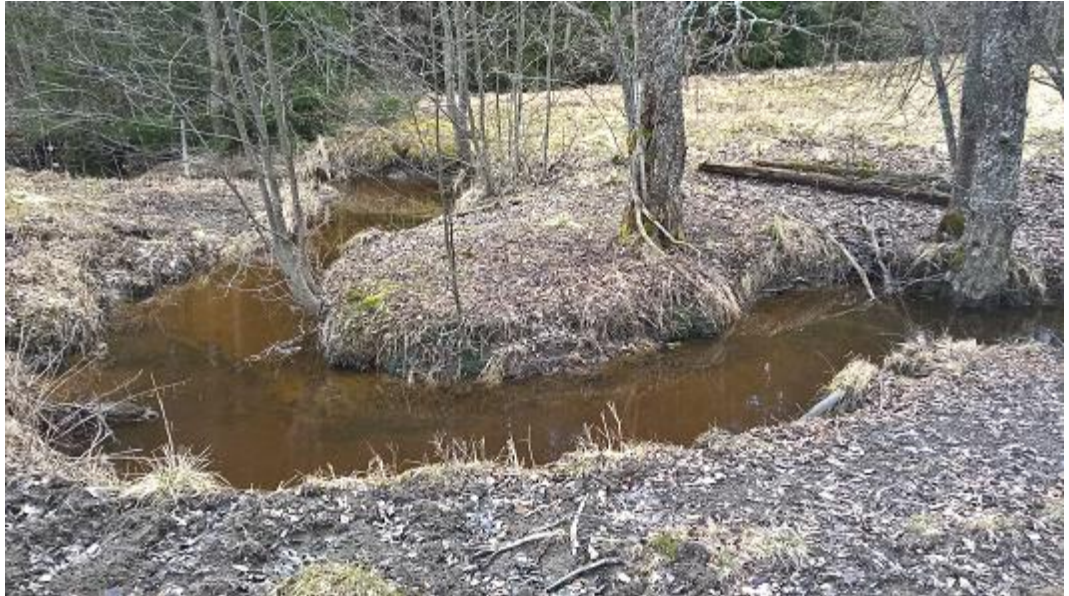
Antiaanpuron, aiemmin Koivulanojan, uoma on kaivettu meanderoivasti puiden välistä, eikä siinä ole isoja virtaamavaihteluita. Uomassa ei näy eroosiota ja rantakasvillisuutta on tarpeeksi (kuva 19).

300 m yläjuoksulle havaittiin huonokuntoinen yksityistontilla oleva lamminkon pato, joka toimii nousuesteenä. Padoon poistoa ehdotetaan lisätoimenpiteissä alaluvussa 7.4.

KUVA 19. Antiaanpuron, aiemmin Koivulanojan uoma on ennallistettu mutkittelemaan puiden välistä

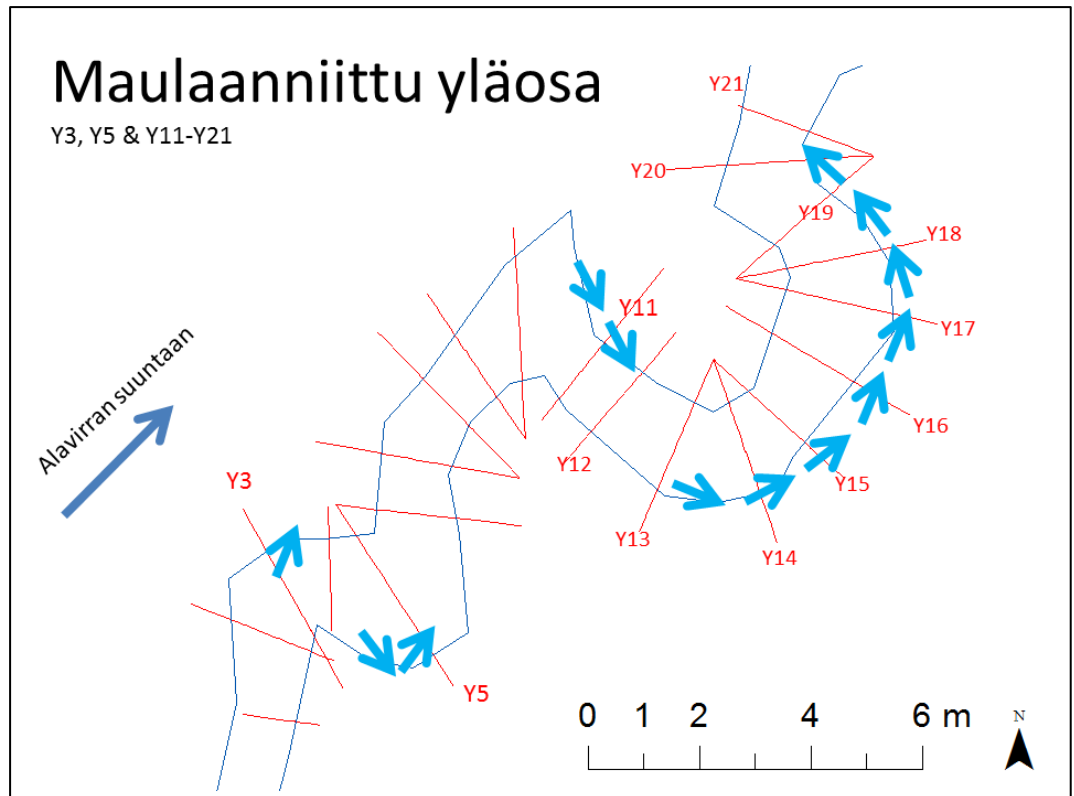
Yläosalla poikkileikkausalojen muutos on ollut tasapainossa: uomaan on tullut kasautumista suunnilleen yhtä paljon kuin syöpyneisyyttä, joten pohjamateriaalia ei ole liikkunut runsaasti alavirtaan. Virran aiheuttaman syöpymisen kohdistuminen Maulaanniitun uoman rantoihin on esitetty nuolilla kuviossa 5.

Ensimmäisessä kaarteessa ylhäältä alavirran suuntaan yläjuoksun puolella (kuviossa vasemmalla) uoma on syövyttänyt ulkokaarta, linjan Y3 vasempaa reunaa. Uoman virtaus kääntyy oikealle alavirran suhteen, jolloin virtaus on kohdistunut seuraavan mutkan ulkoreunaan ja on syövyttänyt poikkileikkauksen oikeaa reunaa loivemmaksi, linja Y5.

KUVIO 5. Malli virran aiheuttamasta syöpymästä merkittynä kuvaan vaaleansinisellä, uoman reunat piirretty vuoden 2004 mittauksien perusteella

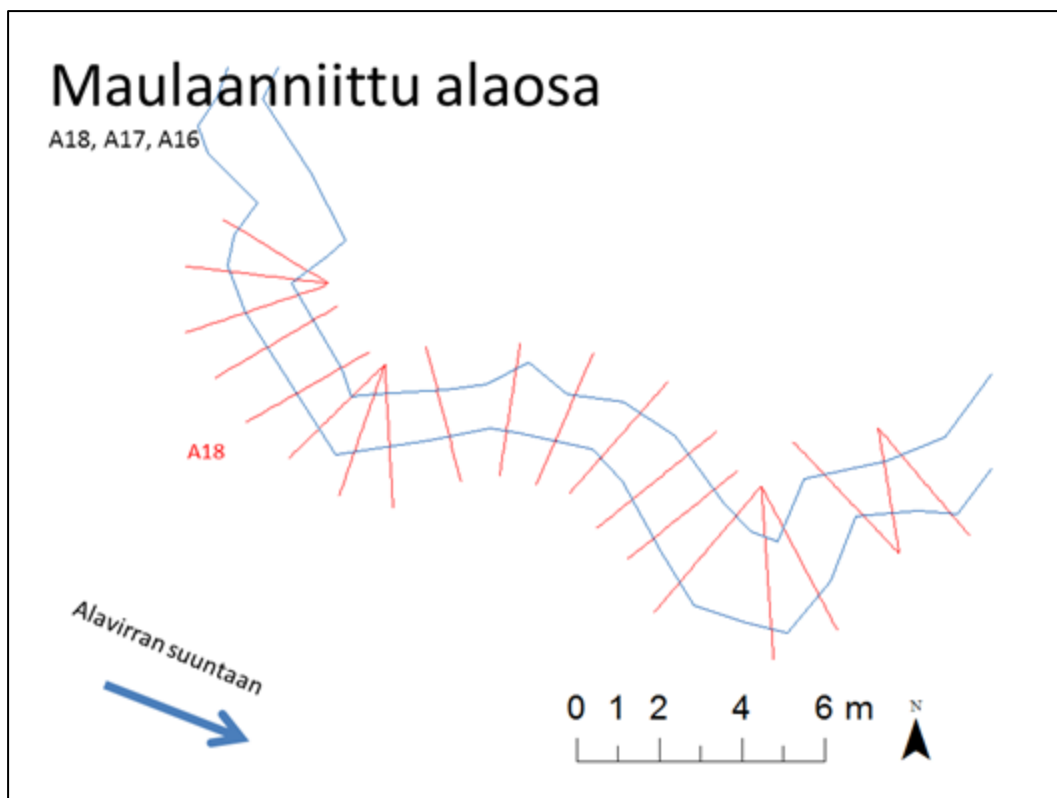
Maulanniitun alaosalla vuonna mitatulla linjalla A18 (kuvio 10 ja kuvio 11) uoma on leventynyt vuosien 2004 ja 2017 välillä. Kuten aiemmin maastohavaintojen ja valokuvien perusteella todettiin, Maulanniitun alaosalla uoma ei ole tasapainossa, vaan se on syöpynyt, eikä luonnollista kasaamaa ole kertynyt.

KUVIO 10. Maulaanniitun alaosalla mitattiin vuonna 2017 linja A18, uoman reunat piirretty vuoden 2004 mittauksien perusteella

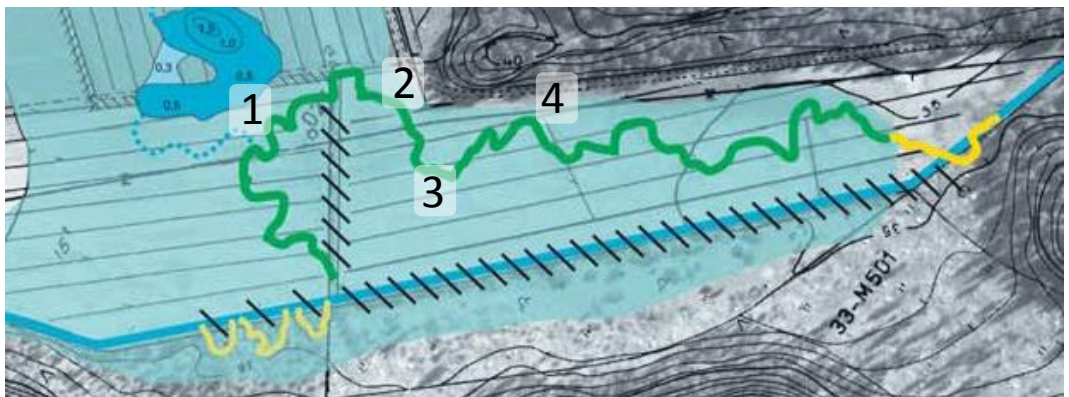
KUVIO 12. Kivien ja soran lisäämisen tarvetta (Järvenpää 2004, 93)

Soraa ja sitä paikallaan pitäviä alapuolisia kiveyksiä voisi lisätä esimerkiksi kuviossa 12 merkittyihin kohtiin, jotka on esitetty kuvassa 21.

1. Soraa ehdotetaan lisättäväksi Maulanniitun yläosaan alavirran suuntaan ennen kosteikkoa useampaan paikkaan, jossa saveen on muodostunut virtapaikkoja.
2. Soraa ehdotetaan lisättäväksi pieneen savikoskeen, voimakkaasti erosoituneen kohdan jälkeen.
3. Ehdotetaan lisättäväksi liitteen 1 vertailuparin 2/6 kohtaan hienoa soraa, sillä uoma on pyrkinyt suoristumaan ja pyörre syöplyttää sitä lisää. Kohdassa mutka on täyttynyt.
4. Ehdotetaan lisättäväksi soraa kaventamaan erosoitunutta mutkaa.

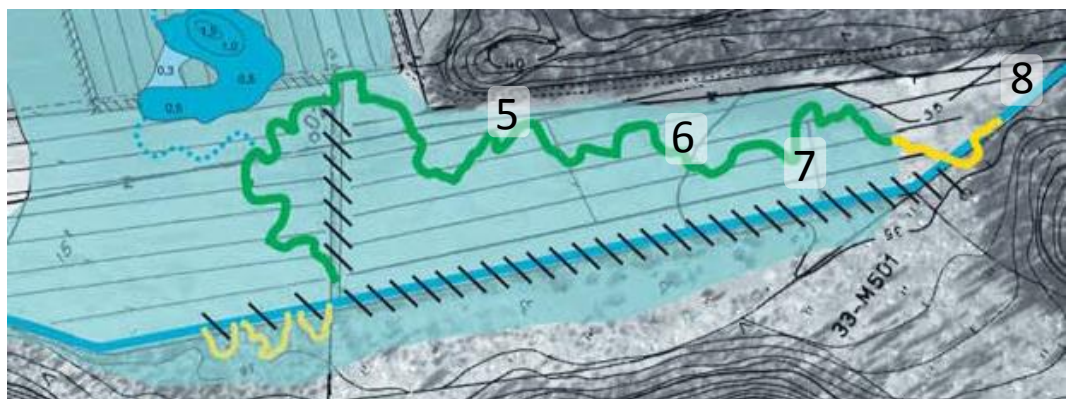
KUVIO 13. Puuaineksen lisäämisen tarvetta (Järvenpää 2004, 93)

Puumateriaalia voisi lisätä esimerkiksi kuviossa 13 merkittyihin kohtiin, jotka on esitetty kuvassa kuva 22.

5. Virta on syövyttänyt jyrkät reunat, joten tulvatilanteessa vesi ei ehkä enää mene tulvatasanteelle.
6. Maulanniitun alaosalla uoma suoristuu voimakkaasti. Puuta tarvitaan takana olevan mutkan suojaamiseksi.
7. Puuaines voisi loiventaa jyrkkiä reunoja.
8. Uuden kosken jälkeiseen luontaiseen rytöön, jota voidaan täydentää rakennetuksi rydöksi

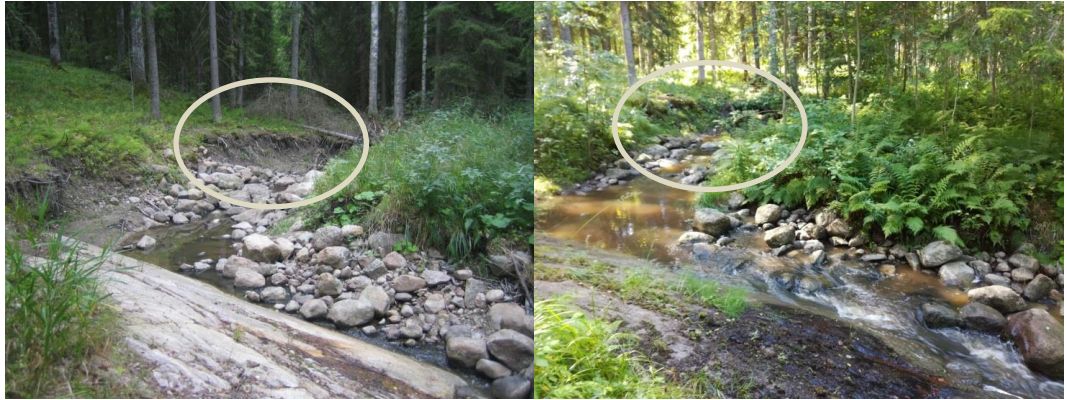
Vastakkaisella puolella – uoman ulkokaarella – yläosa on myös leventynyt. Tämä on tapahtunut nopeasti vuosien 2002–2003 ennallistamisesta vuoteen 2006 (kuva 24). Vuoteen 2017 mennessä uoman ulkokaarre ei ole leventynyt merkittävästi. Kosken rakentamiseen käytetyt kivet ovat liikkuneet ja kivissä on lisäämisen tarvetta.

KUVA 24. Eroosion vaikutus kosken yläosaan vuonna 2006 (Jormola 2006) ja 2017

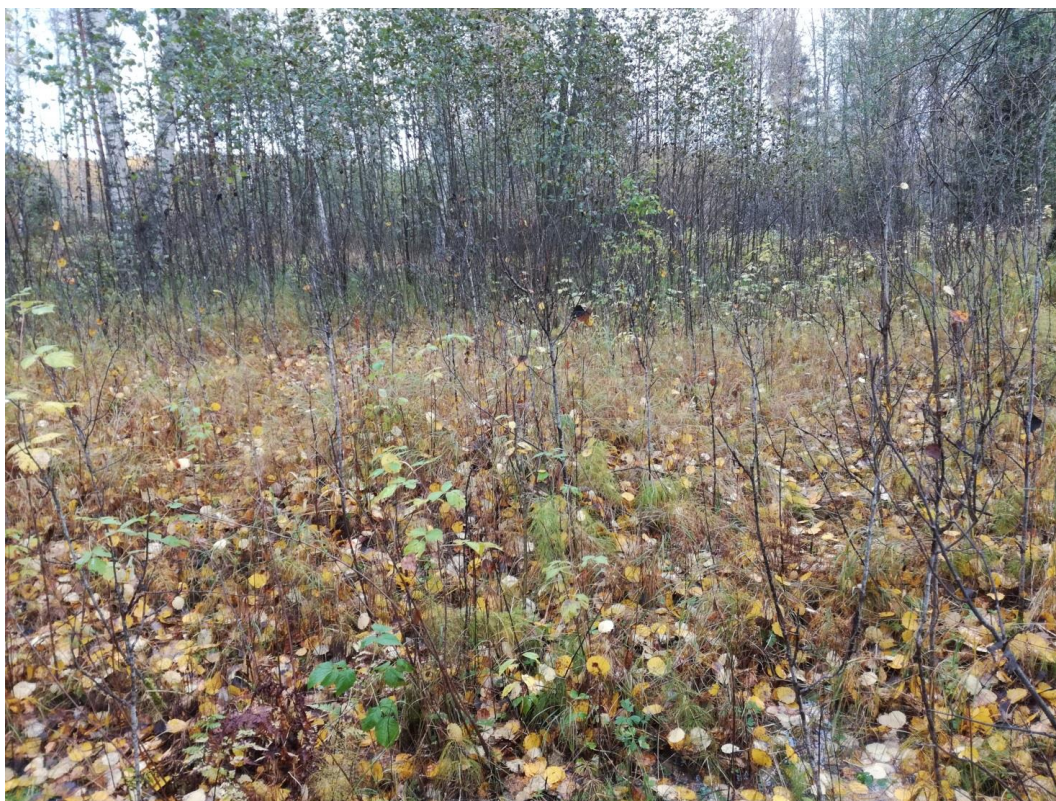
Maulaanniitun yläosalla peratun uoman vierellä uoma ei tulvi

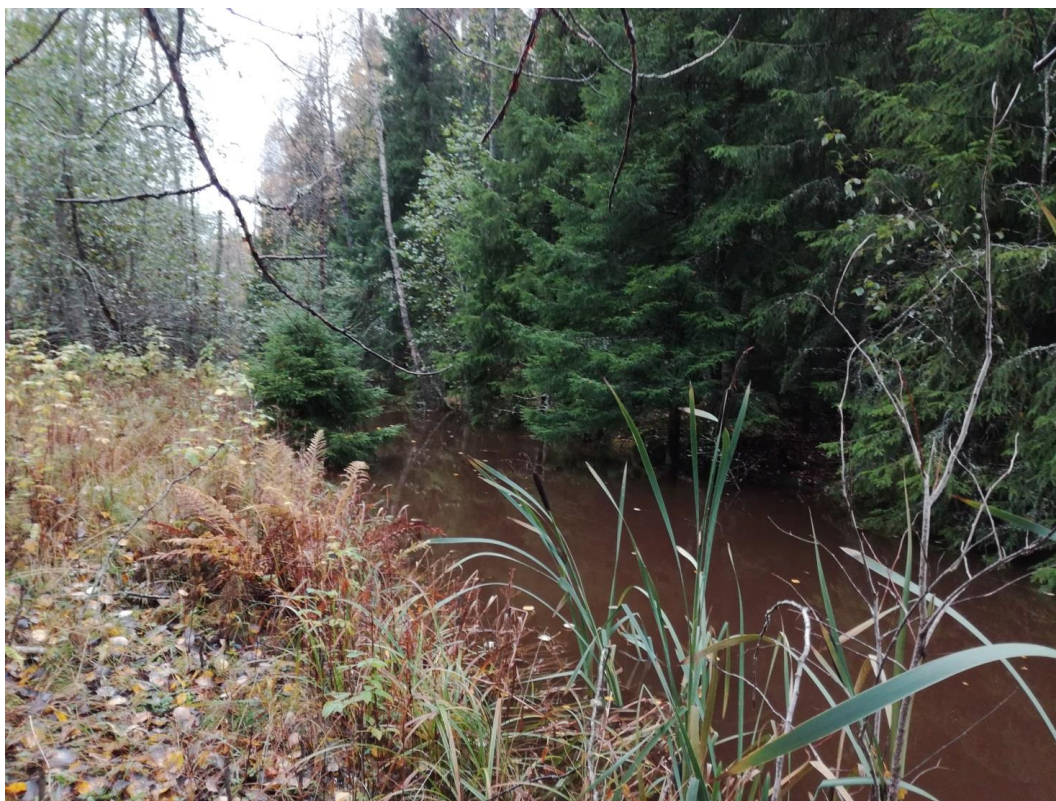
Maulaanniitun yläosalla uoman reuna on korkea

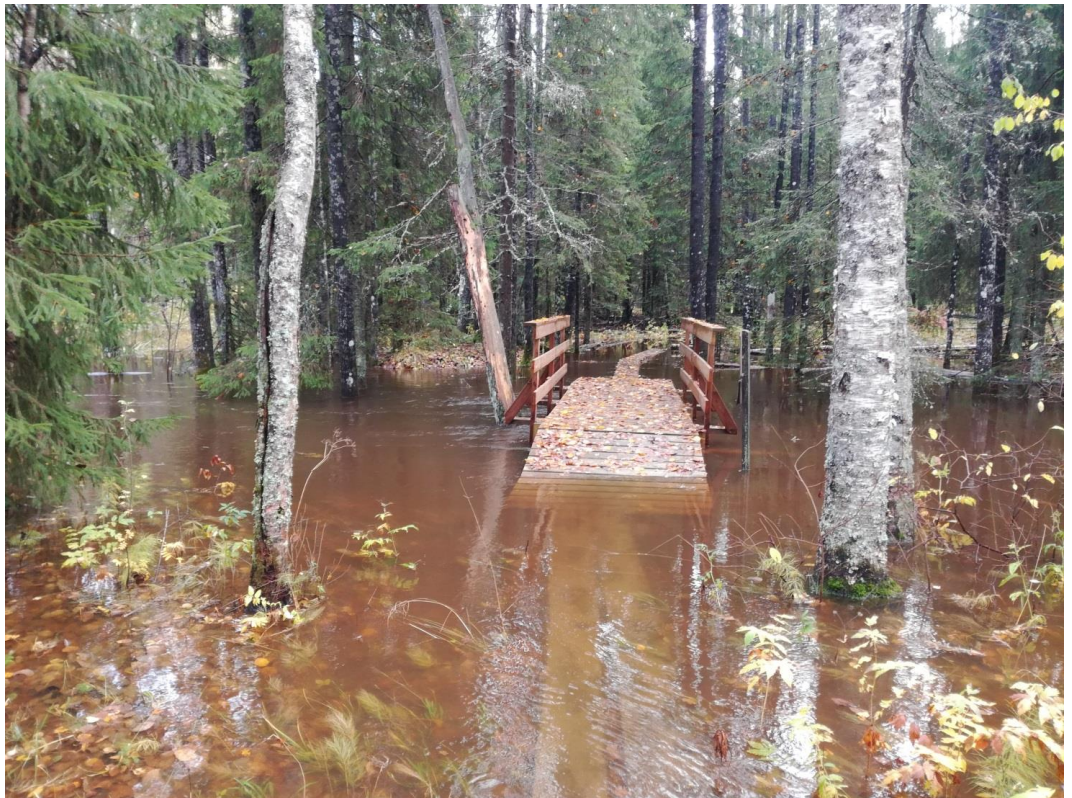
Puro tulvii Haukkalammenojan ja Myllypuron risteyskohdassa

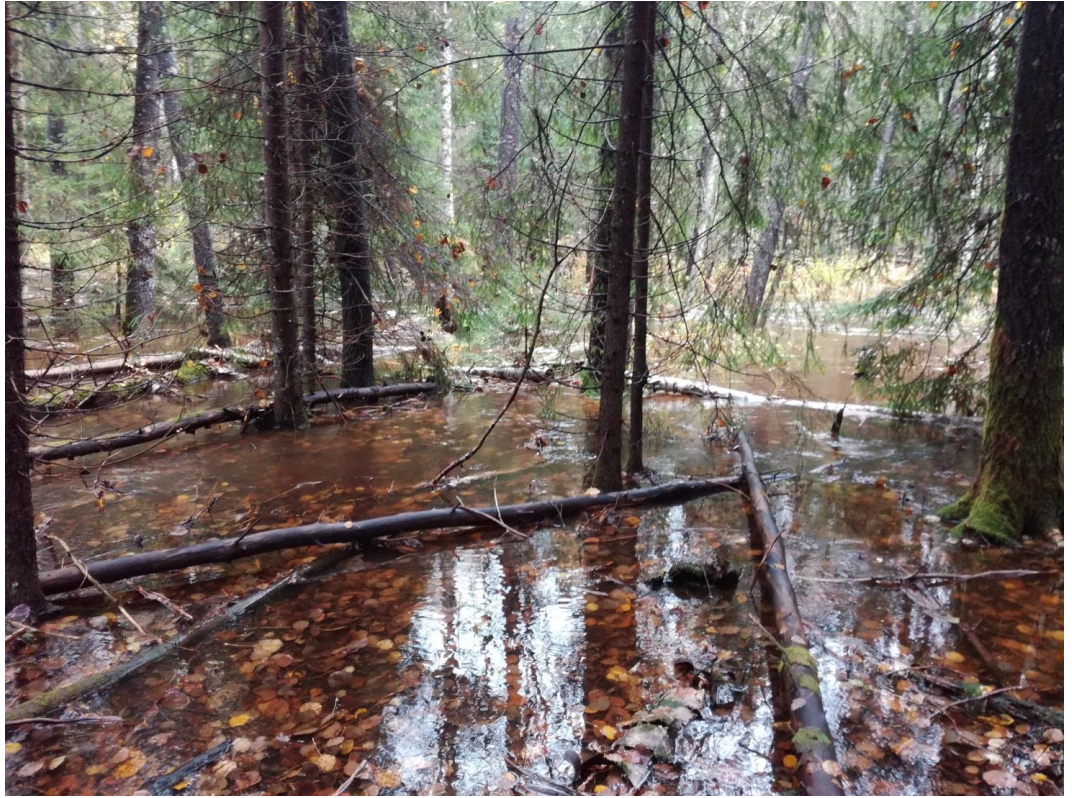
Tulva-alue alajuoksun koskella

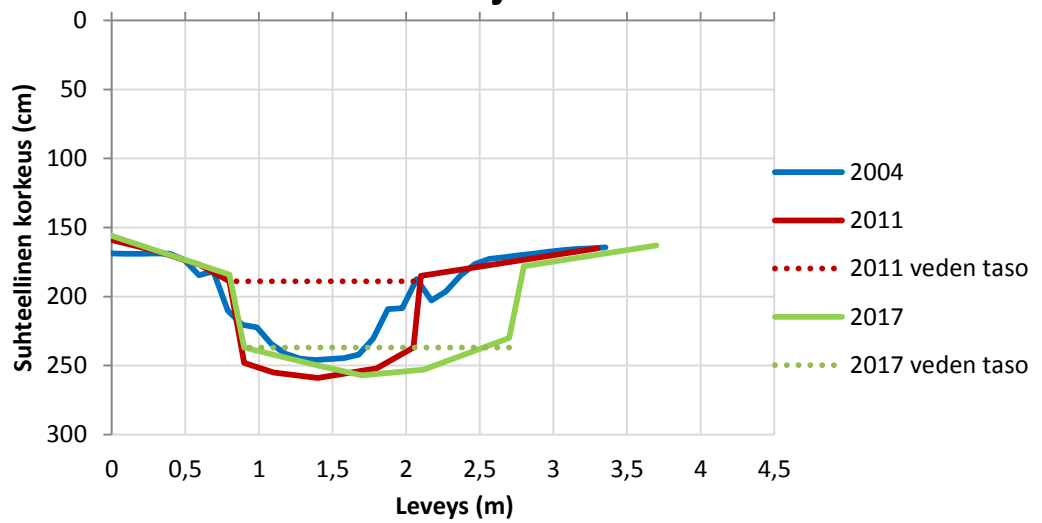
## Linja A18

Seuraaviin ja liitteen 3 poikkileikkauskuvioihin on laitettu päällekkäin eri vuosien mittaukset Maulaanniitun yläosalta linjoilta Y3, Y5 ja Y11–Y21 sekä Maulaanniitun alaosalta linjalta A18. Sininen yhtenäinen viiva kuvaa vuoden 2004 reunoja, punainen yhtenäinen viiva vuoden 2011 reunoja ja vihreä yhtenäinen viiva vuoden 2017 uoman reunoja. Vuosina 2011 ja 2017 mitattiin myös veden pinnan taso, jotka on kuvattu katkoviivoilla.
