Tommi Mutanen  
Olympiastadion, betonirakenteiden korjaus ja  
rappauksen restaurointi

Metropolia Ammattikorkeakoulu

Opinnäytetyö

28.02.2018

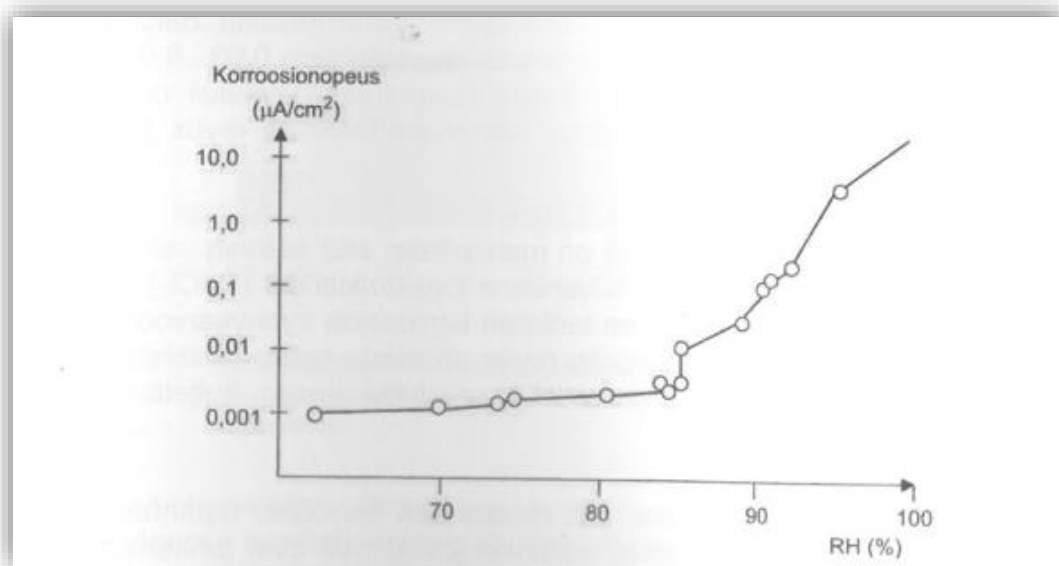
Rakenteet ovat osin melko vanhoja ja paikoin karbonatisoituminen on yltänyt läpi rakenteen. Karbonatisoitumisen etenemistä on pyritty estämään ja betoniterästen suojaamista parantamaan edellisessä perusparannuksessa suoritetulla ruiskubetonoinnilla. Suoritettu ruiskubetonointi lisää vanhojen terästen betonisuojapeitettä. Joissain kohdin oli ruiskubetonointikerros halkeillut. Näistä kohdin pääsee kosteus ja hiilidioksidi etenemään rakenteisiin. Osassa rakenteita ruiskubetoni tai laasti on vain pinnastaan karbonatisoitunut, näissä kohdissa on ruiskubetonin alla oleva betoni karbonatisoitunut syvälle jo kauan aikaa sitten. Karbonatisoitumisesta ei ole rakenteelle haittaa, mikäli rakenne ei pääse kastumaan. Karbonatisoitumisen etenemiseen vaikuttaa betonin kosteus. Jos betonin huokosverkosto on täyttynyt vedellä tai, jos betonin suhteellinen kosteus on alle 30%, ei karbonatisoituminen rakenteessa pääasiassa etene. Korroosion ei näin ollen tulisi edetä vauhdikkaasti, jos rakenteen betonin suhteellinen kosteus ei ole suurempi kuin 75%. Joissakin lähteissä todetaan korroosion kiihtymiseen vaadittavan 80-85 % suhteellisen kosteuden. Jos rakenne pääsee kastumaan ja kuivumaan, eli kosteusmäärä rakenteessa vaihtelee, on korroosion riski suurin [14].

Kuva 16. Karbonatsoituneessa betonissa olevan teräksen korroosionopeuden riippuvuus suhteellisesta kosteudesta, Betonijulkisivun kuntotutkimus 2013, sivu 26

Vanhojen rakenteiden korjauksen suunnittelun aikana on syytä miettiä sopivia pinnoitteita vanhalle betonille sen tulevan eliniän maksimoimiseksi. Tässä tapauksessa paras pinnoite olisi kenties hyvin vesihöyryä läpäisevä mutta kosteuden ja hiilidioksidin pitävä.
