TEOLLISUUSRAKENNUKSEN
KORJAUSSUUNNITELMA
JA PIIRUSTUKSET

Tekniikka
2018

The purpose of this thesis was to examine the condition of an industrial building from the 1970s and make plans and drawings how to renovate the building.

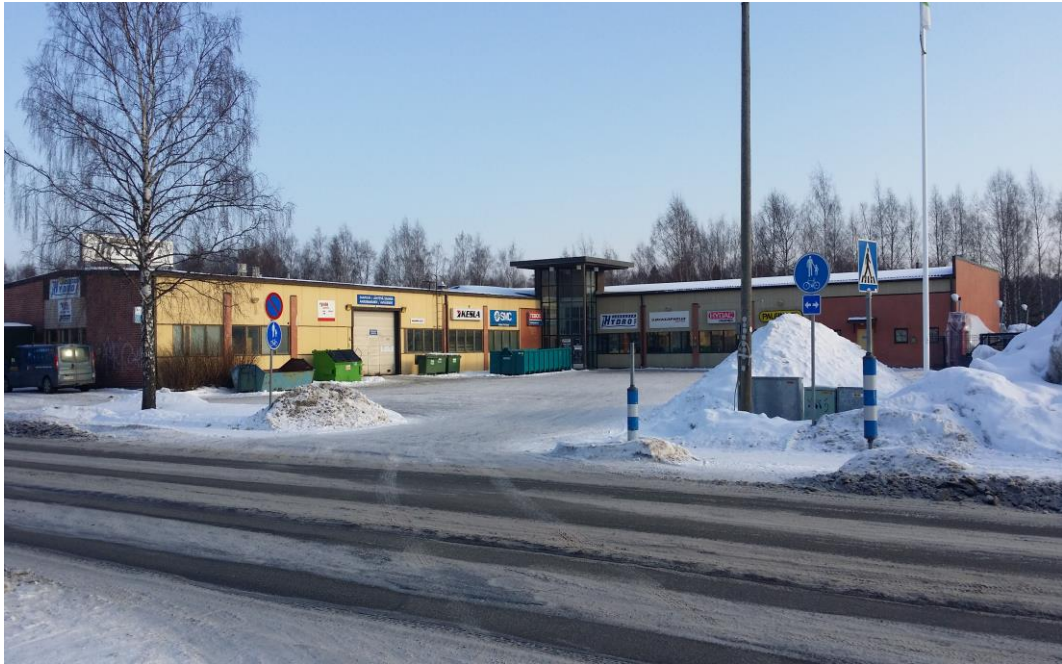
Kuva 6. Julkisivukuva Lakeuden Hydron hallista.

Lakeuden Hydron halli näin ollen poikkeaa ulkoasultaan muista alueen rakennuksista, jolloin julkisivuremontti alkaa olla jo ajankohtainen.

Oletettavasti rakennuksen ulkovaippa on suurelta osin hyvässä kunnossa, joten julkisivu voidaan uusia ainoastaan pintapuolisesti, eikä rakenteita tarvitse uusia kokonaan. Kuitenkin julkisivuremonttia tehtäessä tulisi kosteusteknisesti riskialttiiden seinärakenteiden eristeiden kunto tarkistaa rakenteita avatessa. Koska muu rakennettu ympäristö on julkisivuiltaan samassa värimaailmassa, olisi hallin julkisivuremontti hyvä toteuttaa samankaltaiseksi vieressä olevien rakennusten kanssa. (RakMK-21099)
