KITTAUSVIRHEIDEN VAIKUTUS VANERIN PINNOITUKSEN LAATUUN

LAHDEN
AMMATTIKORKEAKOULU
Tekniikan ala
Materiaalitekniikan
koulutusohjelma
Puutekniikka
Opinnäytetyö
Kevät 2018
Patrik Blumén

Effect of puttying defects on the
quality of plywood coating

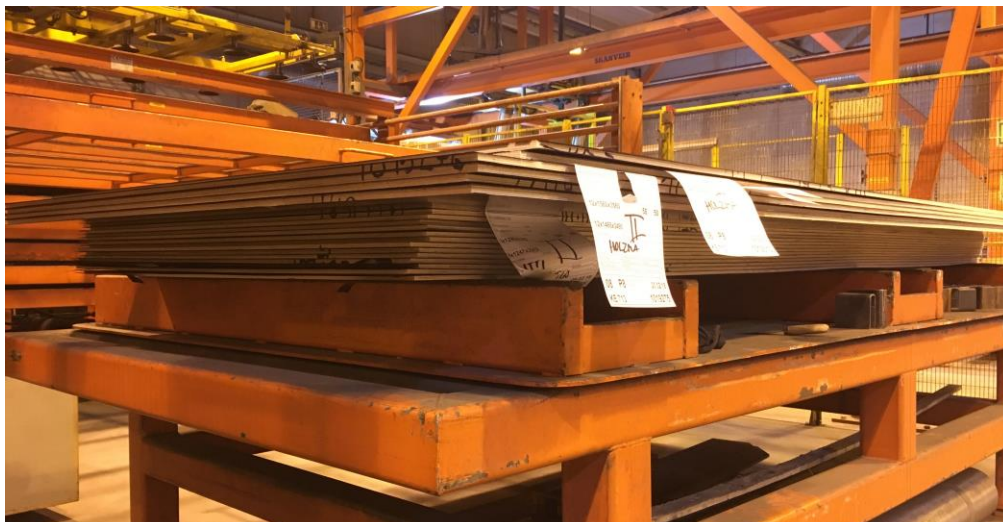
KUVA 5. Kittausvialliset levyt

Lopuksi kittausviallisten levyjen nippuun oli ohjattu 19 levyä (KUVA 5). Puuttuvat kolme levyä oli inhimillisen unohduksen takia ajettu tilauskohtaisesti pudonneisiin levyihin, minkä takia ne jäivät pois tutkittavista näytekappaleista.

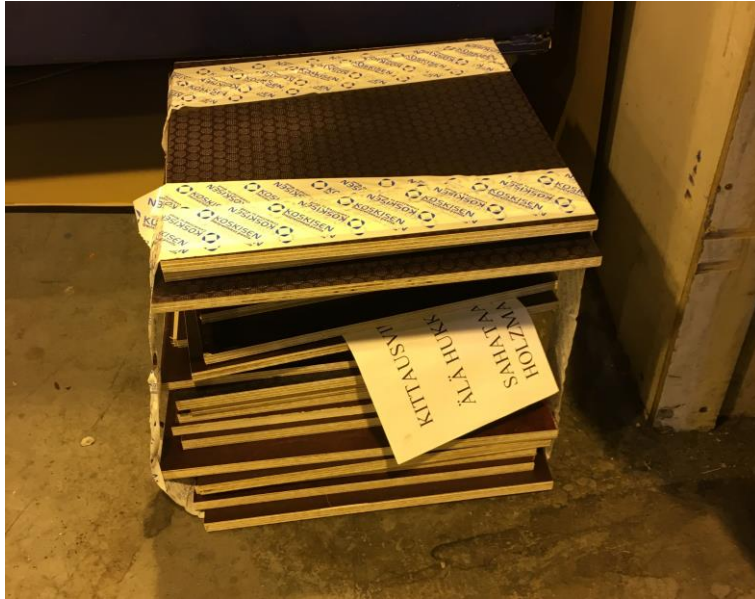
KUVA 6. Näytekappaleet

Kittausviallisista levyistä sahattiin Holzman sahausyksikössä irti vialliset kohdat, jotta levyjen tutkiminen olisi helpompi suorittaa. Levyistä sahattiin noin A4-paperin kokoisia näytekappaleita (KUVA 6). Näytekappalelevyjä sahattiin yhteensä 27 kappaletta. Tässä vaiheessa tilaukset ovat sekoitettu keskenään, eikä niitä ei enään luokitella alkuperäisen erp-numeroinnin mukaisesti, vaan niitä käsitellään yhtenäisesti.
